ANUARIO  
ARQUEOLÓGICO  
DE ANDALUCÍA  
2005

# REHABILITACIÓN DE LA CASA MORISCA CONOCIDA COMO “CASA GRANDE” DE FERREIRA (GRANADA)

ANTONIO LÓPEZ MARCOS

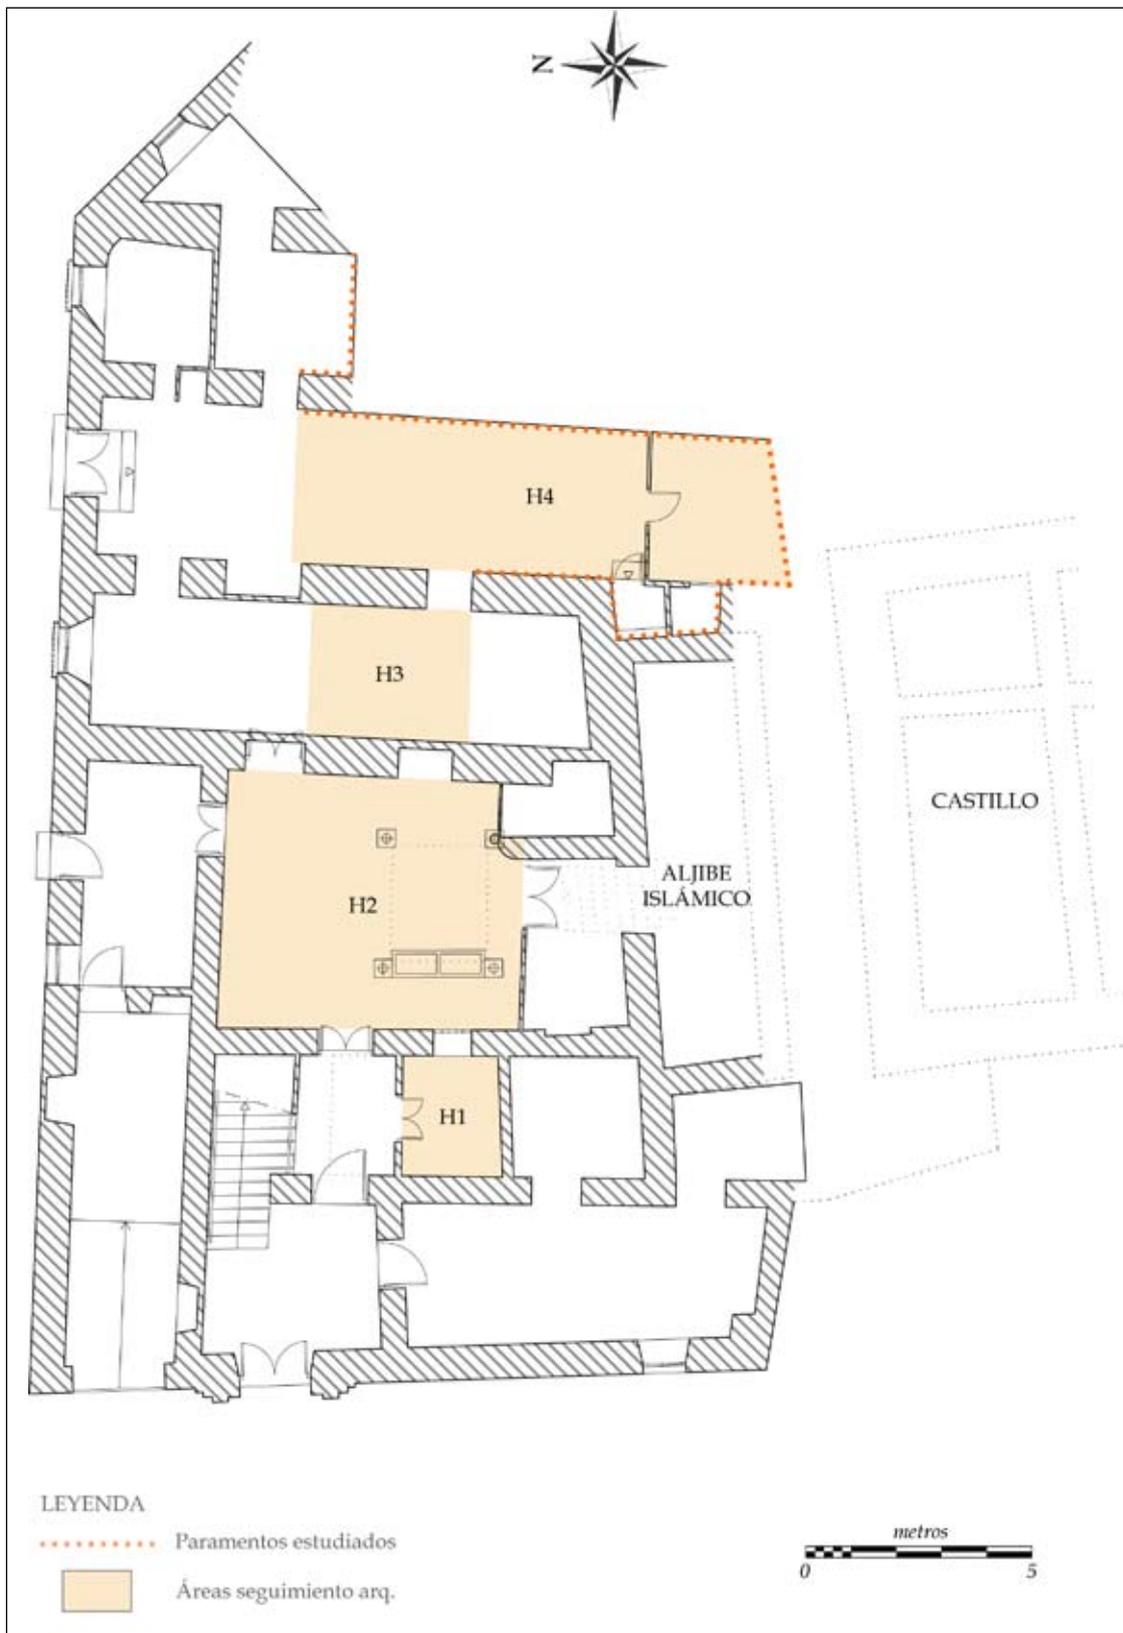
Figura 2. Planta baja de la casa solariega con indicación de las zonas de actuación.

Un zaguán de entrada (nivel 0, Figura 2) da paso al patio interior, a dos estancias y a las escaleras que comunican con la planta primera. El patio se organiza con galería en tres lados y evidencias de haber estado exento el cuarto. Se sustentaba con pies derechos de madera sobre basa de piedra, muy deteriorados y carcomidos. Desde este espacio se accede a distintas dependencias, hacia el sur, entre otras, a la Torre árabe, el aljibe o la habitación del horno, todas ellas incluidas en el proyecto de rehabilitación del Castillo-alcazaba y, hacia el este, otros salones y dependencias de la propia casa pero ya pertenecientes a la segunda edificación. En la planta primera, la distribución nuevamente se hace a partir del hueco del patio con galería a tres lados, más extensa al norte, con pies derechos de madera con zapatas y vigas, algunas eliminadas y otras modificadas de su posición original y distintas estancias que manifiestan una vez más las dos construcciones que componen la “Casa Grande”. Para subir a la siguiente planta (nivel 2), era necesario pasar por la “cocina vieja” y la “habitación del horno”, desde donde a través de una escalera de fuerte pendiente y una galería colgada, se accedía al patio con pasillo a tres lados. Este nivel tiene los techos abuhardillados al presentar la estructura de la cubierta vista.

cialmente en la planta baja. Aunque quedaba claro, tras lo visto en los sondeos, que la roca aparecería generalizada bajo los pavimentos, teníamos antecedentes de la existencia de diversas fosas talladas directamente sobre la roca, tal y como habíamos podido comprobar durante los trabajos de consolidación en el castillo-alcazaba. Metodológicamente, se definieron zonas preferentes de seguimiento enumeradas como H1, H2, H3 y H4 (Figura 2) y áreas de vigilancia puntual.

### *Habitación H1 (vid. Figura 2)*

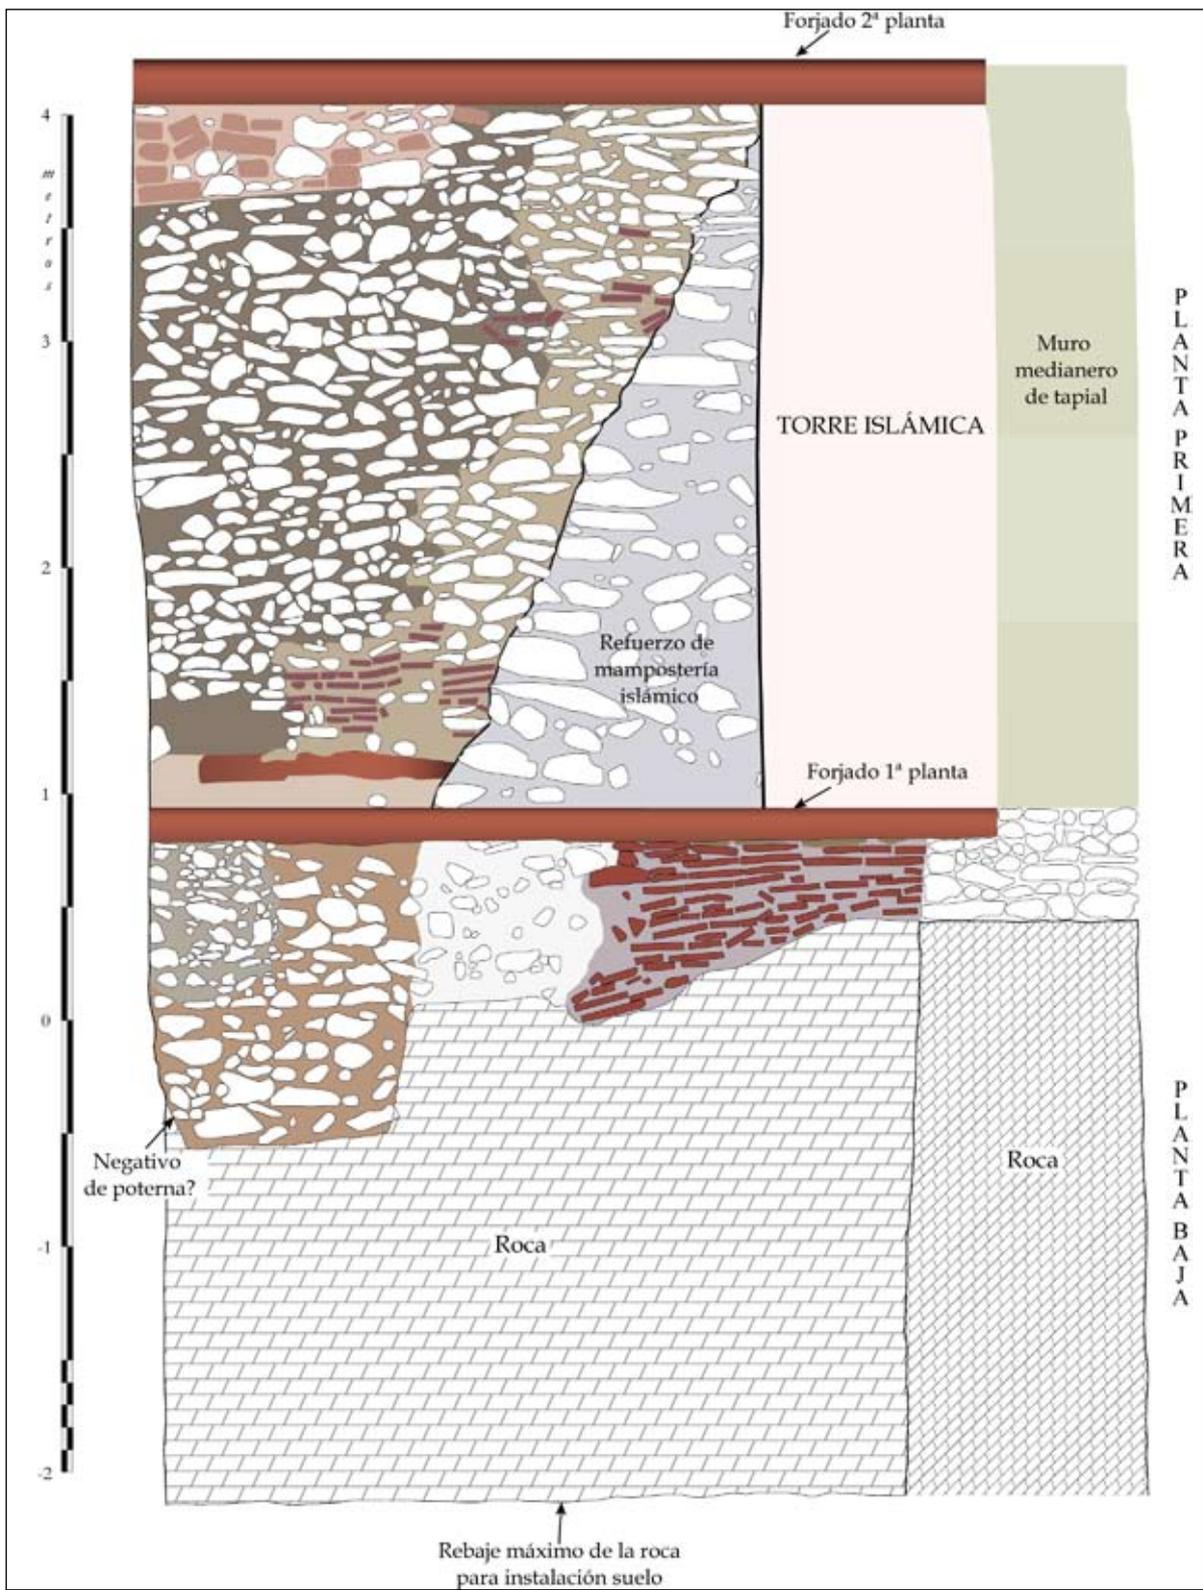
Figura 3. Alzado de la pared sur de la habitación H4 donde se ve como la planta inferior está excavada en la roca.

**b) Paramento Sur (Figura 3).** Al fondo de la habitación la roca había sido cortada hasta 2,54 m de profundidad. Debemos señalar que la cota 0 establecida en los planos es la el punto 0 a partir de la cual se levantó la Torre, o lo que es lo mismo es el punto más elevado que tiene la roca en esta pequeña cima rocosa donde se instaló la estructura militar islámica. El estudio de este paramento y su continuidad en la planta superior ha sido esencial a la hora de poder concretar las fases constructivas del conjunto formado por la “Casa Grande” y el Castillo.

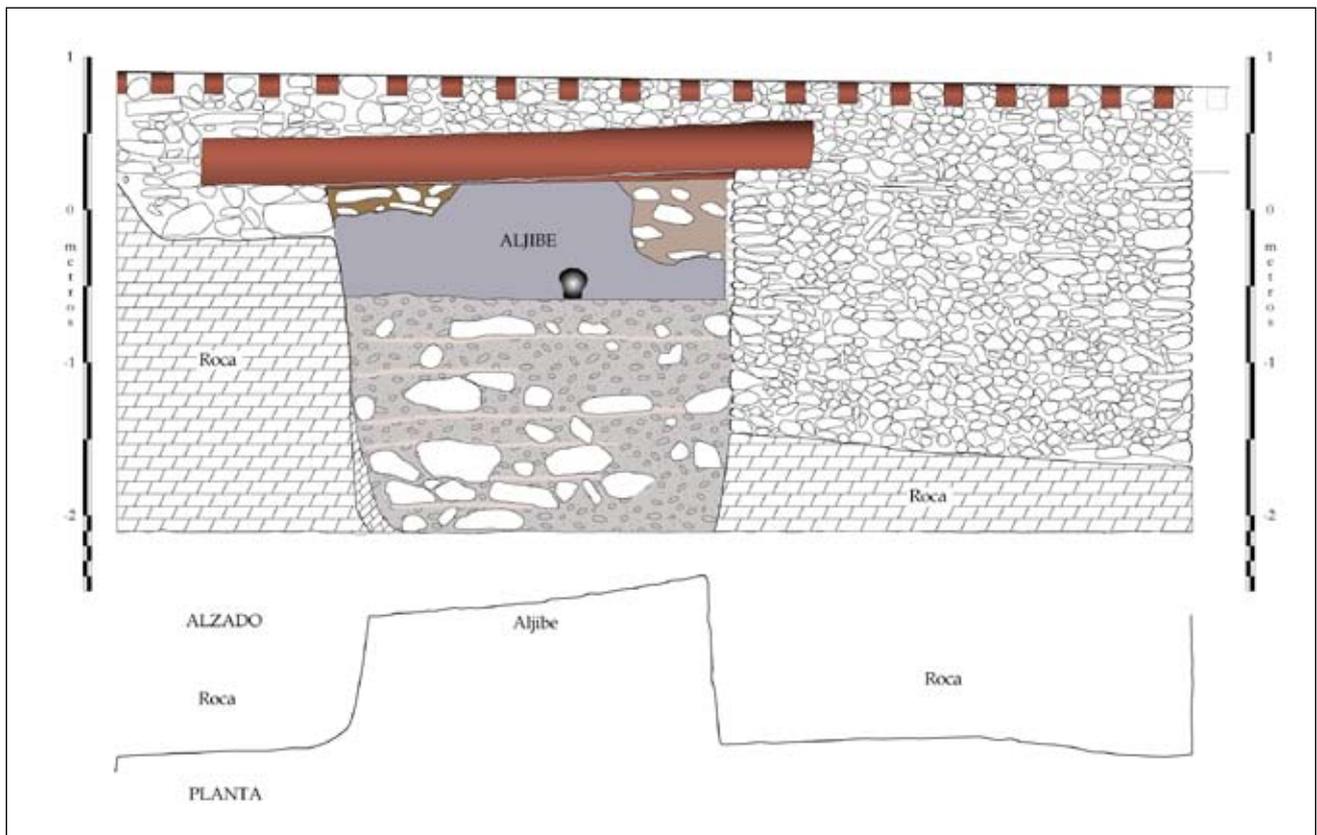
Figura 4. Alzado del extremo sur del paramento oeste de la habitación H4, donde apareció la pared del aljibe en el extremo de entrada de agua.

**c) Paramento Oeste (Figura 4).** Tras desmontar el baño de esta habitación, retirar los azulejos y picar las paredes nos sorprendió que la pared del aljibe se encontrara totalmente conservada, incluyendo la boca de alimentación. Sin embargo, la pared de hormigón y mampostería que conforman la caja del aljibe sí había sido repicada para quitar el resalte que está tenía con respecto al remate semicircular del frontón y así conseguir una pared totalmente vertical. No obstante, viendo la pared parcialmente mutilada apreciamos perfectamente el sistema constructivo de las paredes del aljibe a base de sucesivas hiladas de cal grasa y mampuestos irregulares (Lámina V). Este paramento, al igual que el del muro este, era de mampostería y tenía un espesor de un metro de anchura. La base del mismo está constituida por la roca recortada.

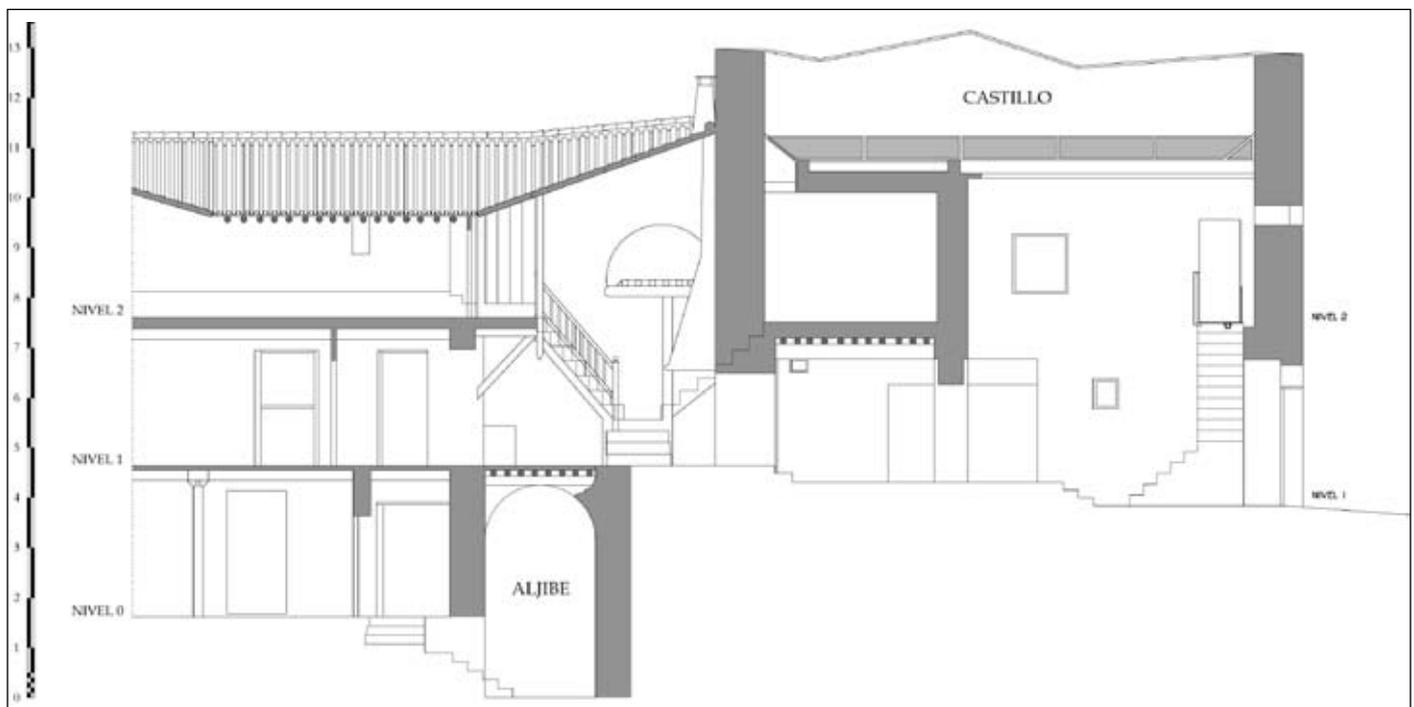
Figura 5. Sección transversal tras la restauración donde se puede ver el alzado de la “Casa Grande”, así como el aljibe y el castillo árabe.

Para terminar este breve resumen de los trabajos arqueológicos desarrollados en la denominada “Casa Grande” de Ferreira debemos llamar la atención sobre la excelencia de los trabajos de Rehabilitación, dirigidos por el arquitecto D. Antonio Martín Muñoz, que unidos a los acometidos en la parte del Castillo, han dado como resultado la recuperación de un conjunto único donde se interrelacionan la Torre de Alquería, el aljibe islámico (Lámina VII) y la casa solariega del XVI (Figura 5).

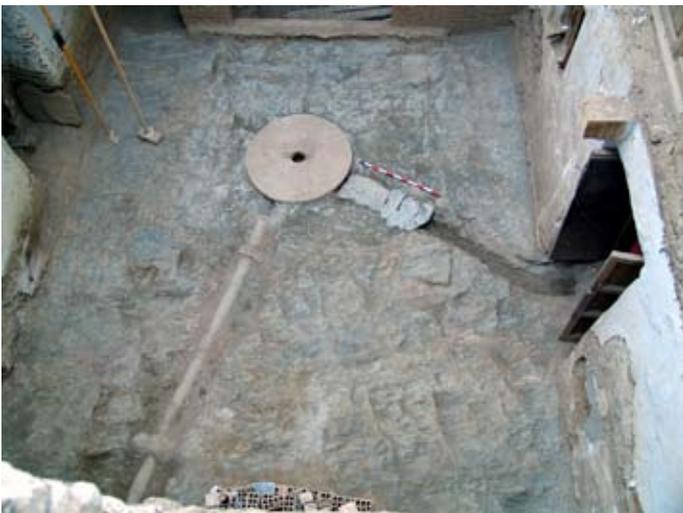
*Lámina III.* En el patio (H2) tras levantar la solería apareció directamente la roca recortada. Una gran piedra de molino central sirve de sumidero para el agua de la lluvia.

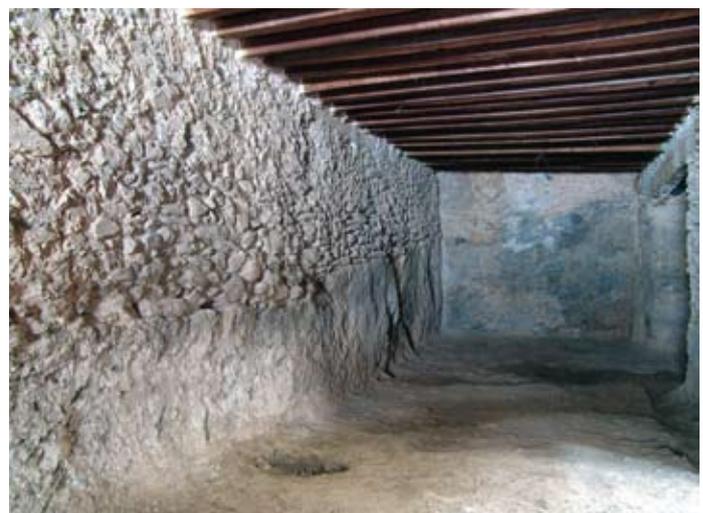
*Lámina IV.* La habitación H4 tras la limpieza de los paramentos. Se puede ver como la estancia está excavada parcialmente en la roca.

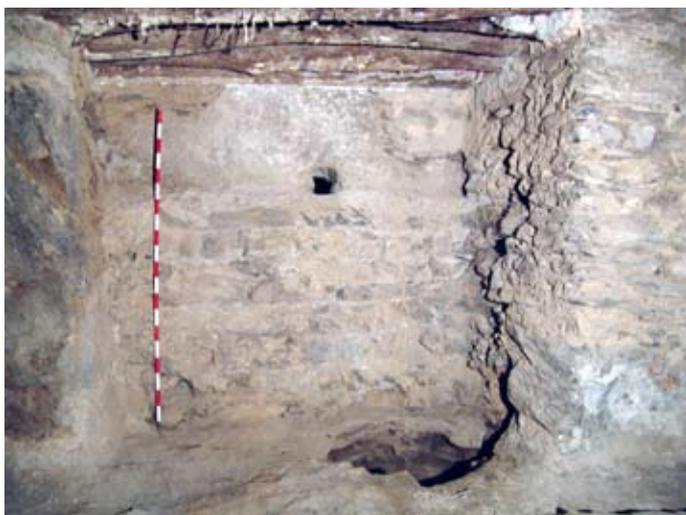
*Lámina V.* Frontal del aljibe con la entrada del agua; éste se construyó excavando la roca, únicamente la bóveda sobresalía de la superficie circundante (vid. Figura 4).

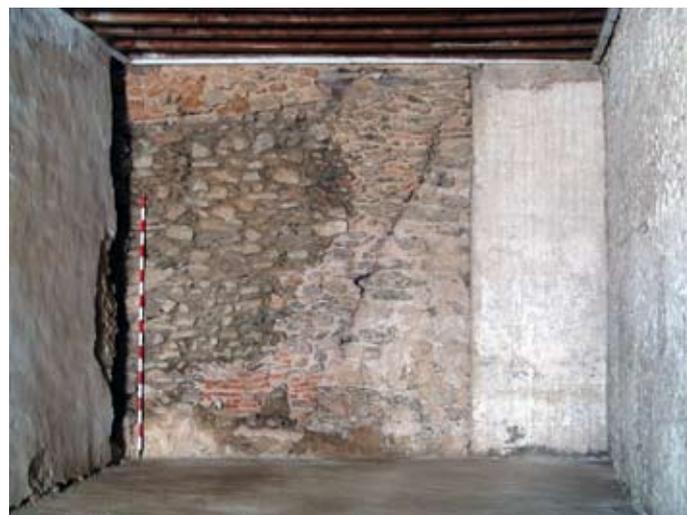
*Lámina VI.* Estudio de paramentos. Primer piso sobre H4 donde podemos ver las transformaciones acontecidas en el edificio: al fondo, el ángulo de la Torre, el contrafuerte de mampostería que se construyó en época árabe y que la envolvía por completo y los distintos muros pertenecientes a la casa solariega morisca.

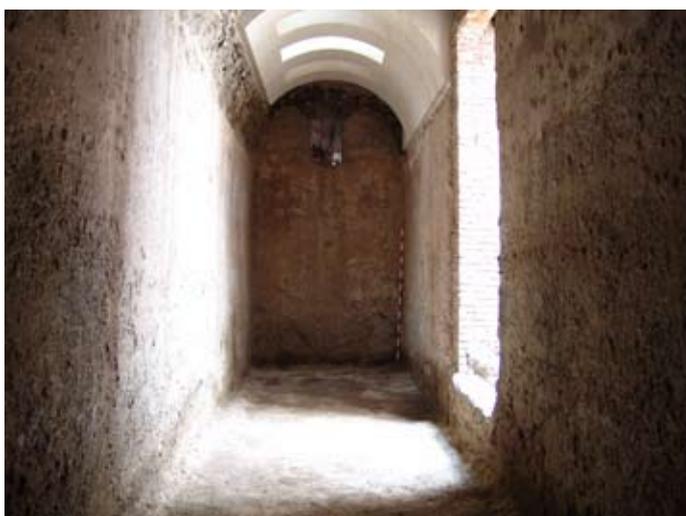
*Lámina VII.* Vista general del aljibe islámico integrado en la “Casa Grande”, una vez restaurado.
