ANUARIO
ARQUEOLÓGICO
DE ANDALUCÍA
2005

INTERVENCIÓN ARQUEOLÓGICA PREVENTIVA EN CALLE LOS CAÑOS Nº 6 DE JAÉN

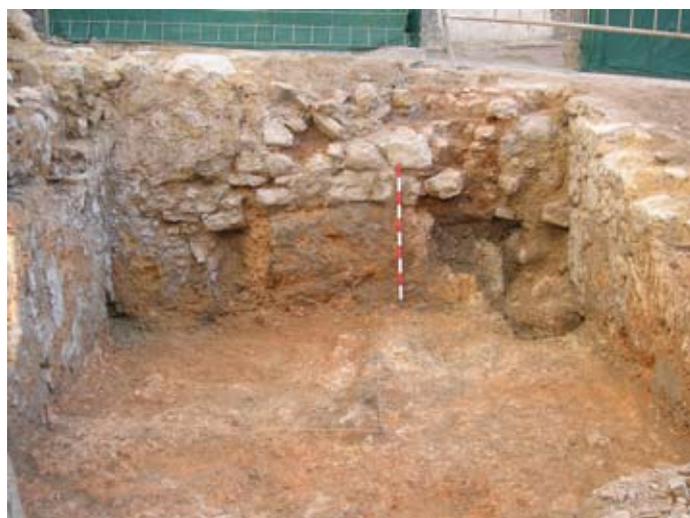
Lámina I. Sótano 1.

El solar presenta 1 sótano y 1 semisótano localizados en la fachada del edificio. El sótano 1, tiene unas medidas de 3,60 m. x 3,40 m. La novedad de este espacio radica en que se encuentra excavado en la roca. En este punto la greda es muy fácil de trabajar al ser arcí-

El recrecido de las paredes se realiza en piedra con un aparejo muy irregular que se remata con un enlucido. La finalidad de este aparejo de piedras ha sido el de uniformar las paredes y tapar las grietas y socavones que la base geológica pueda ofrecer.

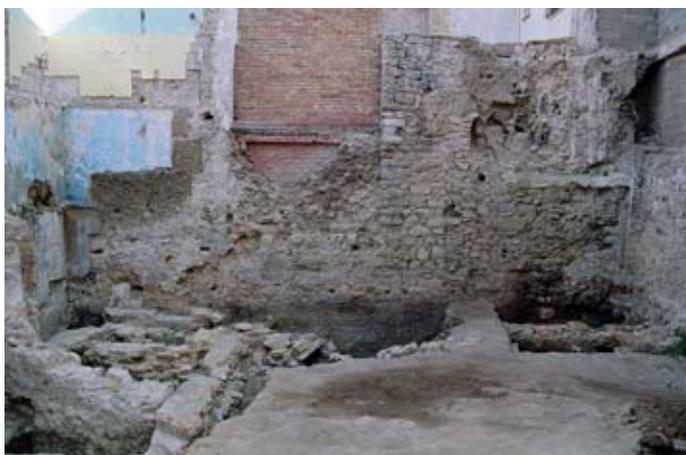
Lámina II. Vista general. Paramento Sur.

En la esquina S-E del solar se ha podido documentar la unión de dos cajones de tapial, es decir, el paramento Sur con otro muro en dirección Norte-Sur formando un ángulo. Este quiebro se evidenció por parte del equipo de V. Salvatierra durante la excavación arqueológica del baño.

El muro medianero del Baño Árabe del Naranjo ocupa todo el fondo del antiguo edificio, conservando una longitud de 14 metros y una altura en algunos puntos de 2 plantas.

La zona inferior de todo el paramento presenta un estado de conservación muy bueno realizándose en tapial hormigonado característico de época islámica. Se trata del cierre de un edificio y por tanto presenta una gran entidad constructiva. Los cajones de tapial no

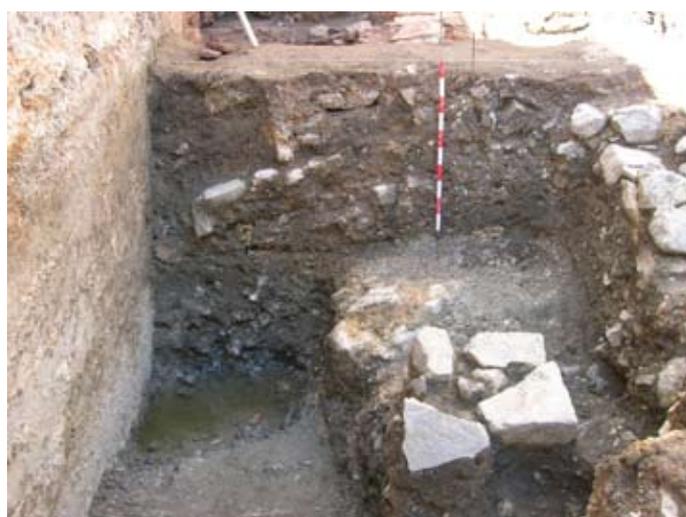
Lámina III. Detalle Tapial Hormigonado.

El paramento como ya se ha indicado anteriormente se realiza en tapial hormigonado con las características propias de la época. En general presenta un buen estado de conservación. Se trata de la pared de cierre de los baños por su lado Norte, con lo cual el muro presenta una cierta entidad. Todo el lienzo se encuentra revestido de una capa que uniformiza la superficie y oculta la fábrica y disposición de los cajones de tapial. Tan solo se conservan unos huecos realizados en la pared y presentando una misma alineación y altura que pudieran corresponder a la impronta de mechinales, pero la disposición de los mismos y la distancia que presentan hacen difícil saber cual corresponde a mechinal y cual no. Así mismo un dato de relevancia sería el hecho de que no existe ningún tipo de adosamiento que pueda adscribirse a época islámica.

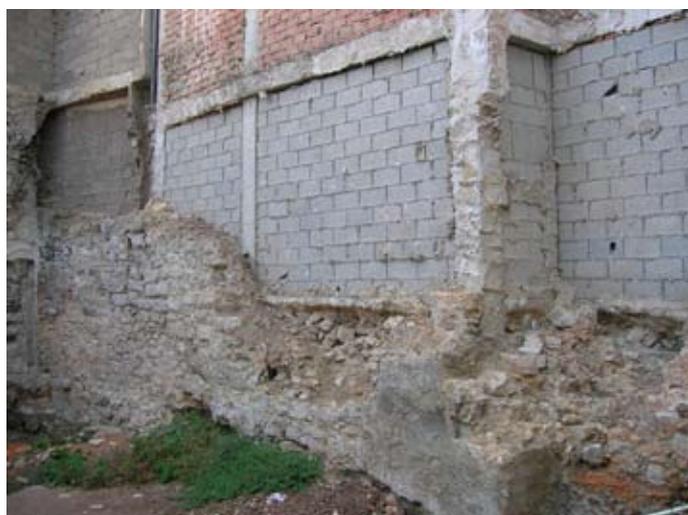
Lámina IV. Paramento W.

Lo que si se puede observar y documentar es que el paramento islámico en este punto se corta, la intersección entre la pared Sur y la pared Oeste se realiza en una fábrica de mampostería que continua en la pared de cierre Oeste. La pared Oeste realizada como ya se ha indicado en mampostería con una fábrica más o menos regular y presentando algunas reformas pertenece al primitivo edificio que se levantaba en el solar. Este edificio puede fecharse a finales del XVIII-XIX.

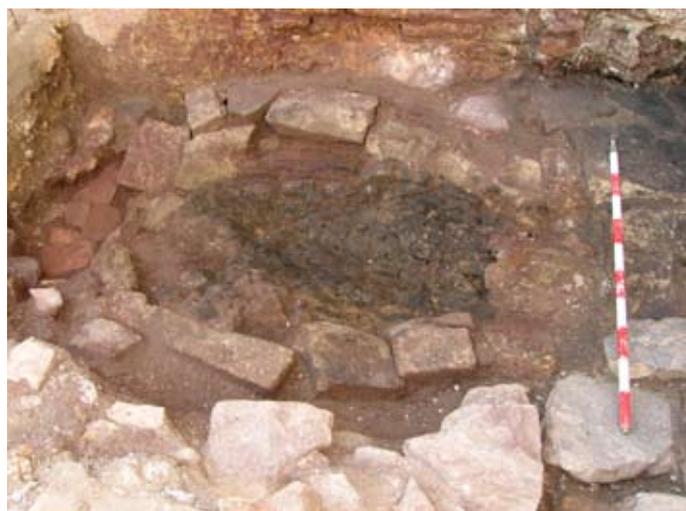
Lámina V. Horno.

El horno se localiza en el sondeo 1, en el perfil Sur, posiblemente asociado a la fábrica de piedra y ladrillo que aparece en el paramento Sur. Se encuentra recubierto por una tierra muy arcillosa, de color ocre, muy depurada que sirvió como revestimiento de las paredes por su acción refractaria.

De este horno se conserva por la poca altura que presenta la solería de la cámara de combustión realizada en ladrillo dispuestos en cuña y alineados en hiladas con una dirección E-W respetando la forma oval que presenta

Esta solería aparece rematada por una hilada de piedras de mediano tamaño que determina la extensión de la cámara. Al desmontar el horno se ha documentado que la solería de ladrillos descansa sobre una nueva base realizada en ladrillo y piedra que no ha sido expuesta al fuego y cubierta de la arcilla rojiza que cubre toda la estructura.

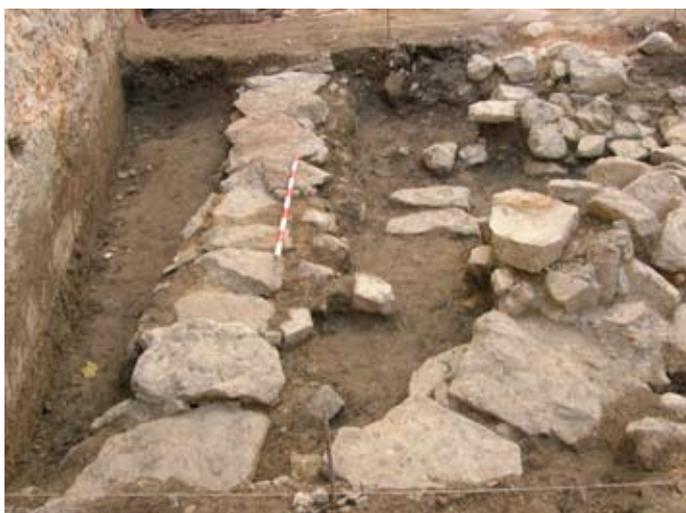
Lámina VI. Atarjeas.

Esta atarjea sigue la pendiente natural del terreno. Se realiza en piedra, cubriéndose con losas de gran tamaño y taponando con yeso los huecos y resquicios que quedan entre ellas. La cubierta se monta sobre dos hiladas de piedra que forman el canal de la misma.

El suelo de la atarjea también se realiza con piedras planas. Las juntas entre las piedras del cauce se taponan con otras más pequeñas y con un mortero.

El origen de esta canalización se localiza en el sondeo 1 y se encuentra cortada por la medianería de mampostería W. En este punto la estructura no se encuentra desmontada, sino que simplemente se ciega. Este corte justo en la pared indica claramente que el recorrido de la atarjea se inicia mas arriba y que en el solar solo se ha documentado su tramo final ya que muere en la esquina SE.

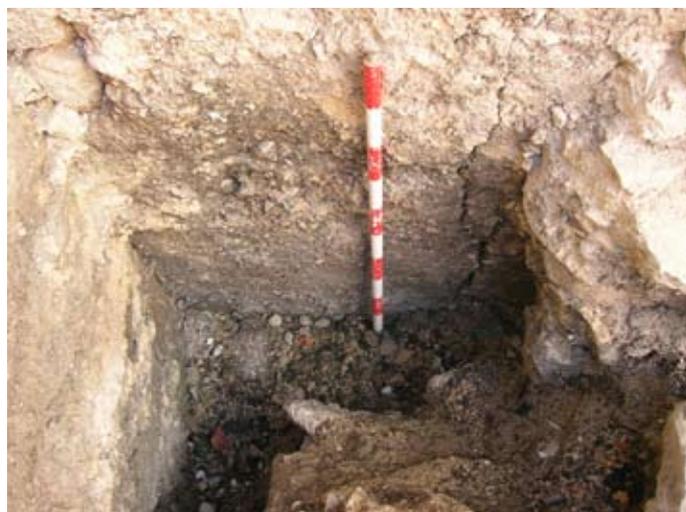
Lámina VII. Paramento islámico. Esquina SE.

La limpieza y picado de las paredes de la habitación ha dejado al descubierto toda la extensión del paramento Sur islámico, así como el quiebro que realiza el muro y que se identifica con El Bayt Al-Sajun. Este nuevo lienzo murario se realiza también en tapial hormigonado y presenta un buen estado de conservación. Dada la peligrosidad de la zona que amenaza ruina el picado de las paredes se ha producido sobre un sector reducido que ha sido más que suficiente para confirmar que efectivamente se trata de un muro islámico que cierra y delimita el baño por esta zona.

El picado de las paredes ha vuelto a revelar que no existe ningún hueco en la fabrica de ambos muros que indiquen una relación física con este espacio adyacente a los baños, lo que vuelve a confirmar que efectivamente se trata del cierre del baño conservando la planta original y que el solar nº 6 de la Calle Los Caños no guarda ningún tipo de relación con el mismo.

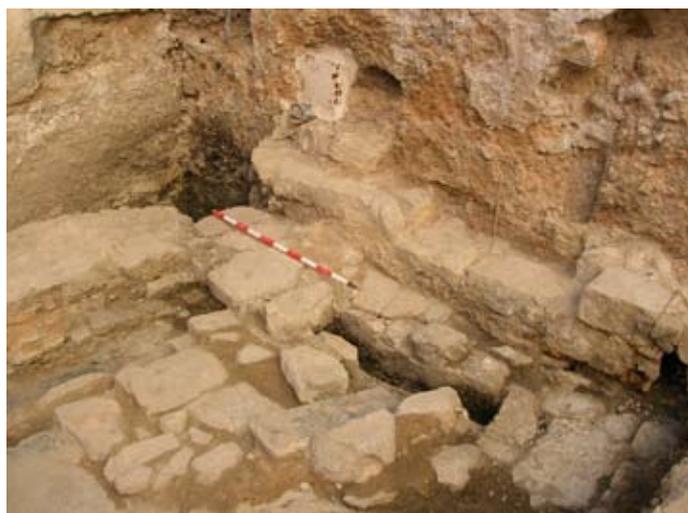
Lámina VIII. Habitación de letrinas en el sector SE.

La investigación arqueológica en la zona ha dejado al descubierto una estructura rectangular con un espacio interior de 1,45 x 2,20 m. Localizada en la esquina SE del solar, aprovechando el quiebro que ambos muros islámicos forman, se ha definido como un espacio de letrinas. Los muros que la componen se realizan en mampostería irregular con un grosor de entre 40-60 cm. presentando cara al interior.

Por tanto de los cuatro lados de la estructura de letrinas, 3 de ellos se encuentran adosados a estructuras preexistentes en la zona que delimitan y conforman un espacio anterior al que se adapta la nueva construcción.

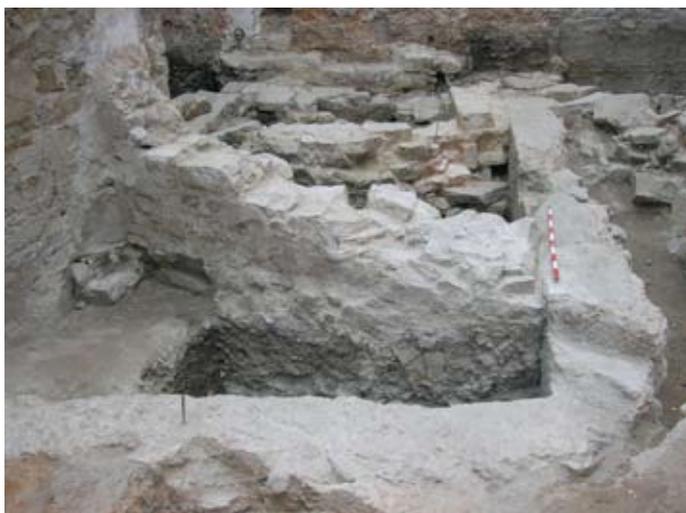
Lámina IX. Sector SE. Alberca.

Identificada como una alberca, se localiza en el sector SE del solar. Tiene unas medidas de 6 m. de largo por un ancho de 3,10 metros y una profundidad de 1,56 m.

En esta línea se observa que el sistema constructivo empleado en la alberca y en el paramento es distinto, mientras que la pared ya se ha comentado que se realiza en un tapial hormigonado con las características propias de la época en cuanto a coloración, dureza, acabado etc., la alberca se construye encofrando solo la cara interna y apoyando el trasdos de las paredes sobre la base geológica (roca), recortada.

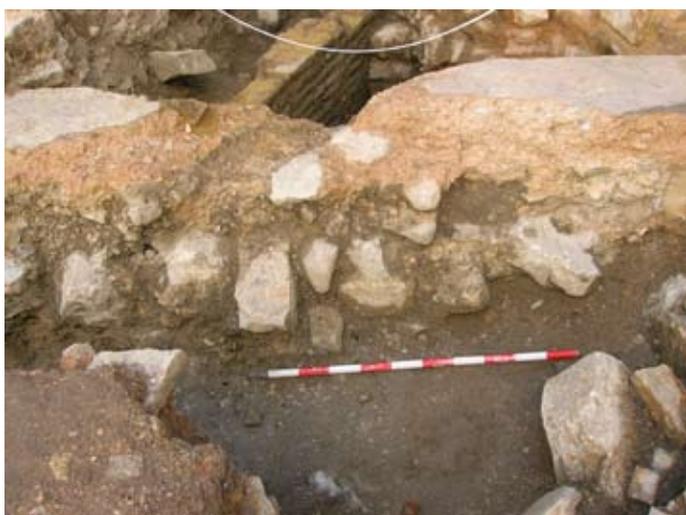
Lámina X. Detalle sistema constructivo de la alberca.

Las paredes W. y N., se encofran al interior y el trasdos se realiza apoyándose directamente sobre la roca recortada. En la cara W. se documenta una trinchera donde se observa el sistema constructivo empleado con la colocación de grandes piedras junto con el hormigón. La pared presenta la altura original y un grosor de unos 60 cm.

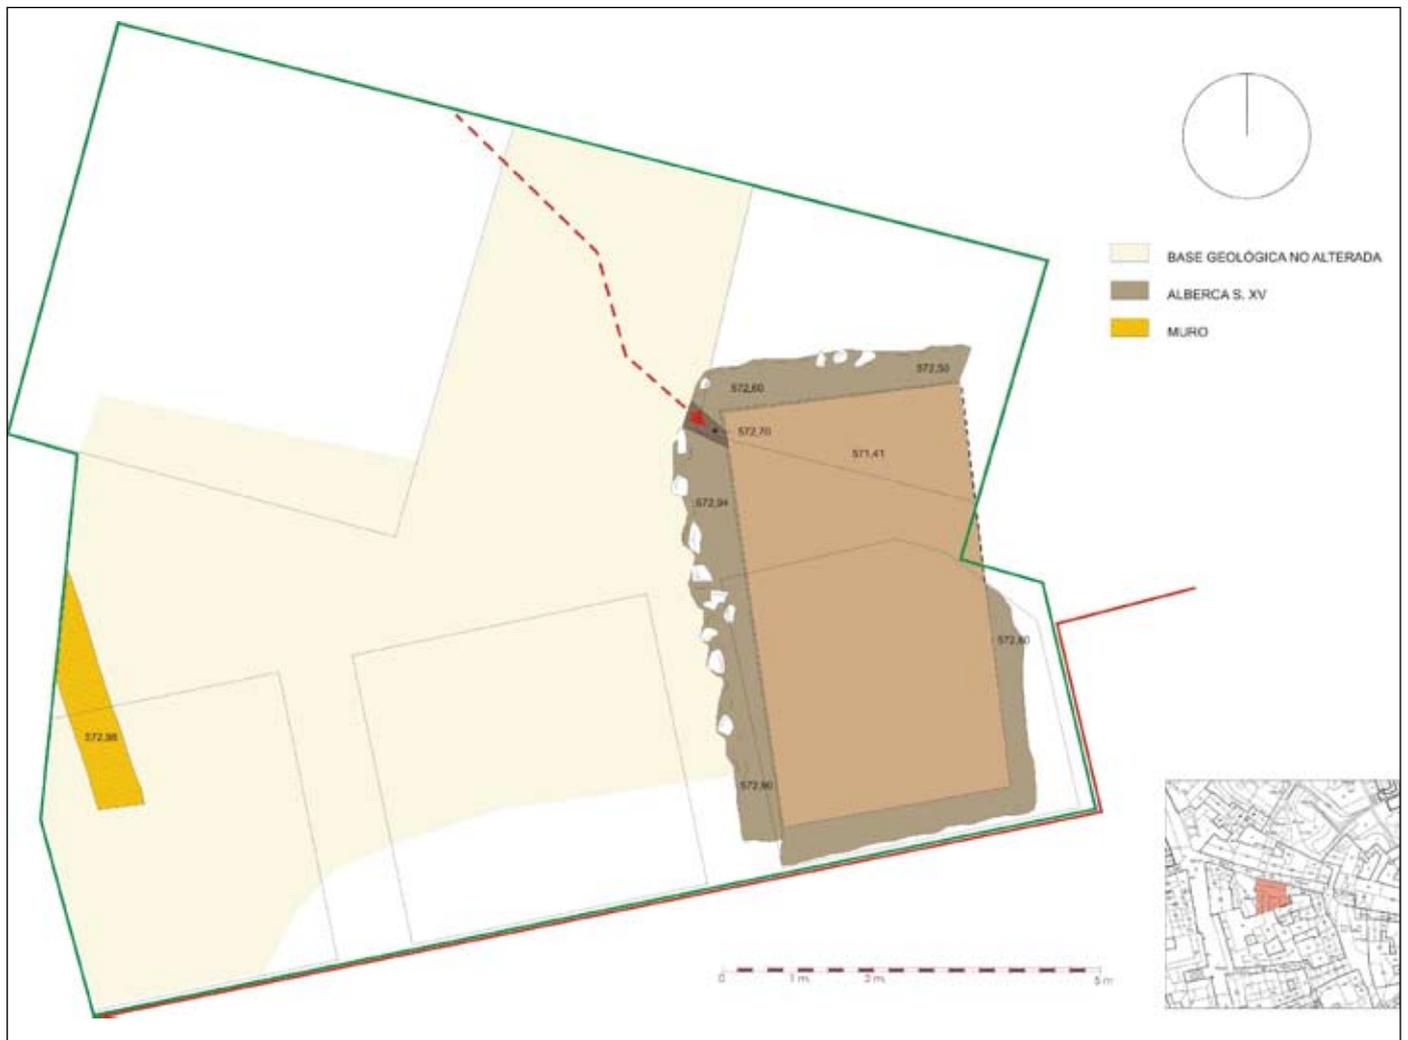
Figura 1. Fase I. Medieval-Cristiana.

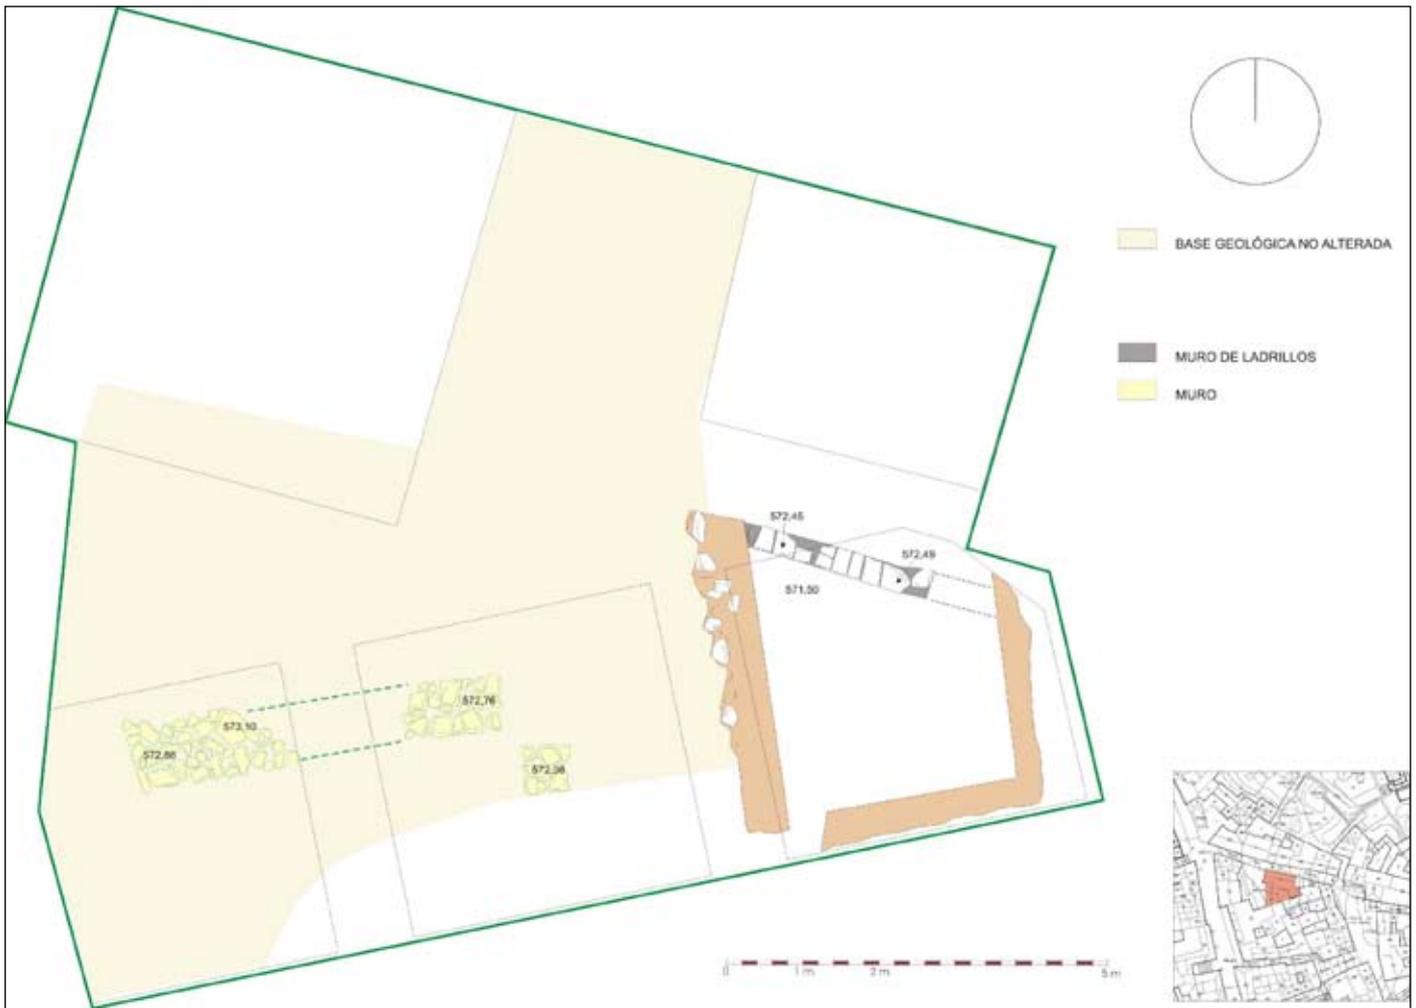
Figura 2. Fase II. Época Castellana.

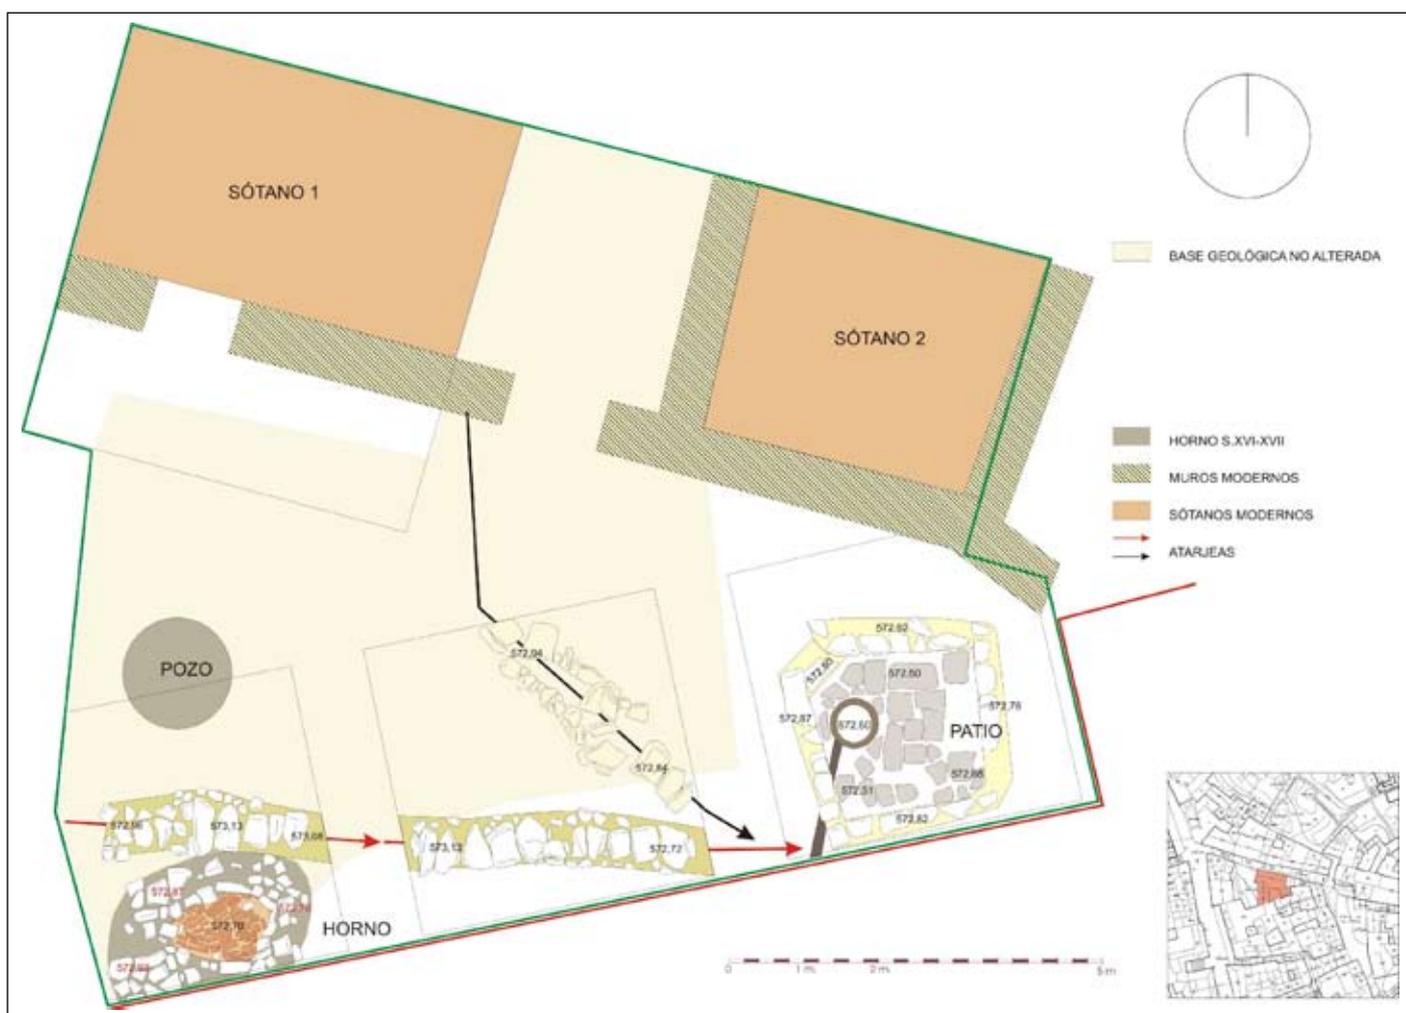
Figura 3. Fase III. Época Contemporánea.

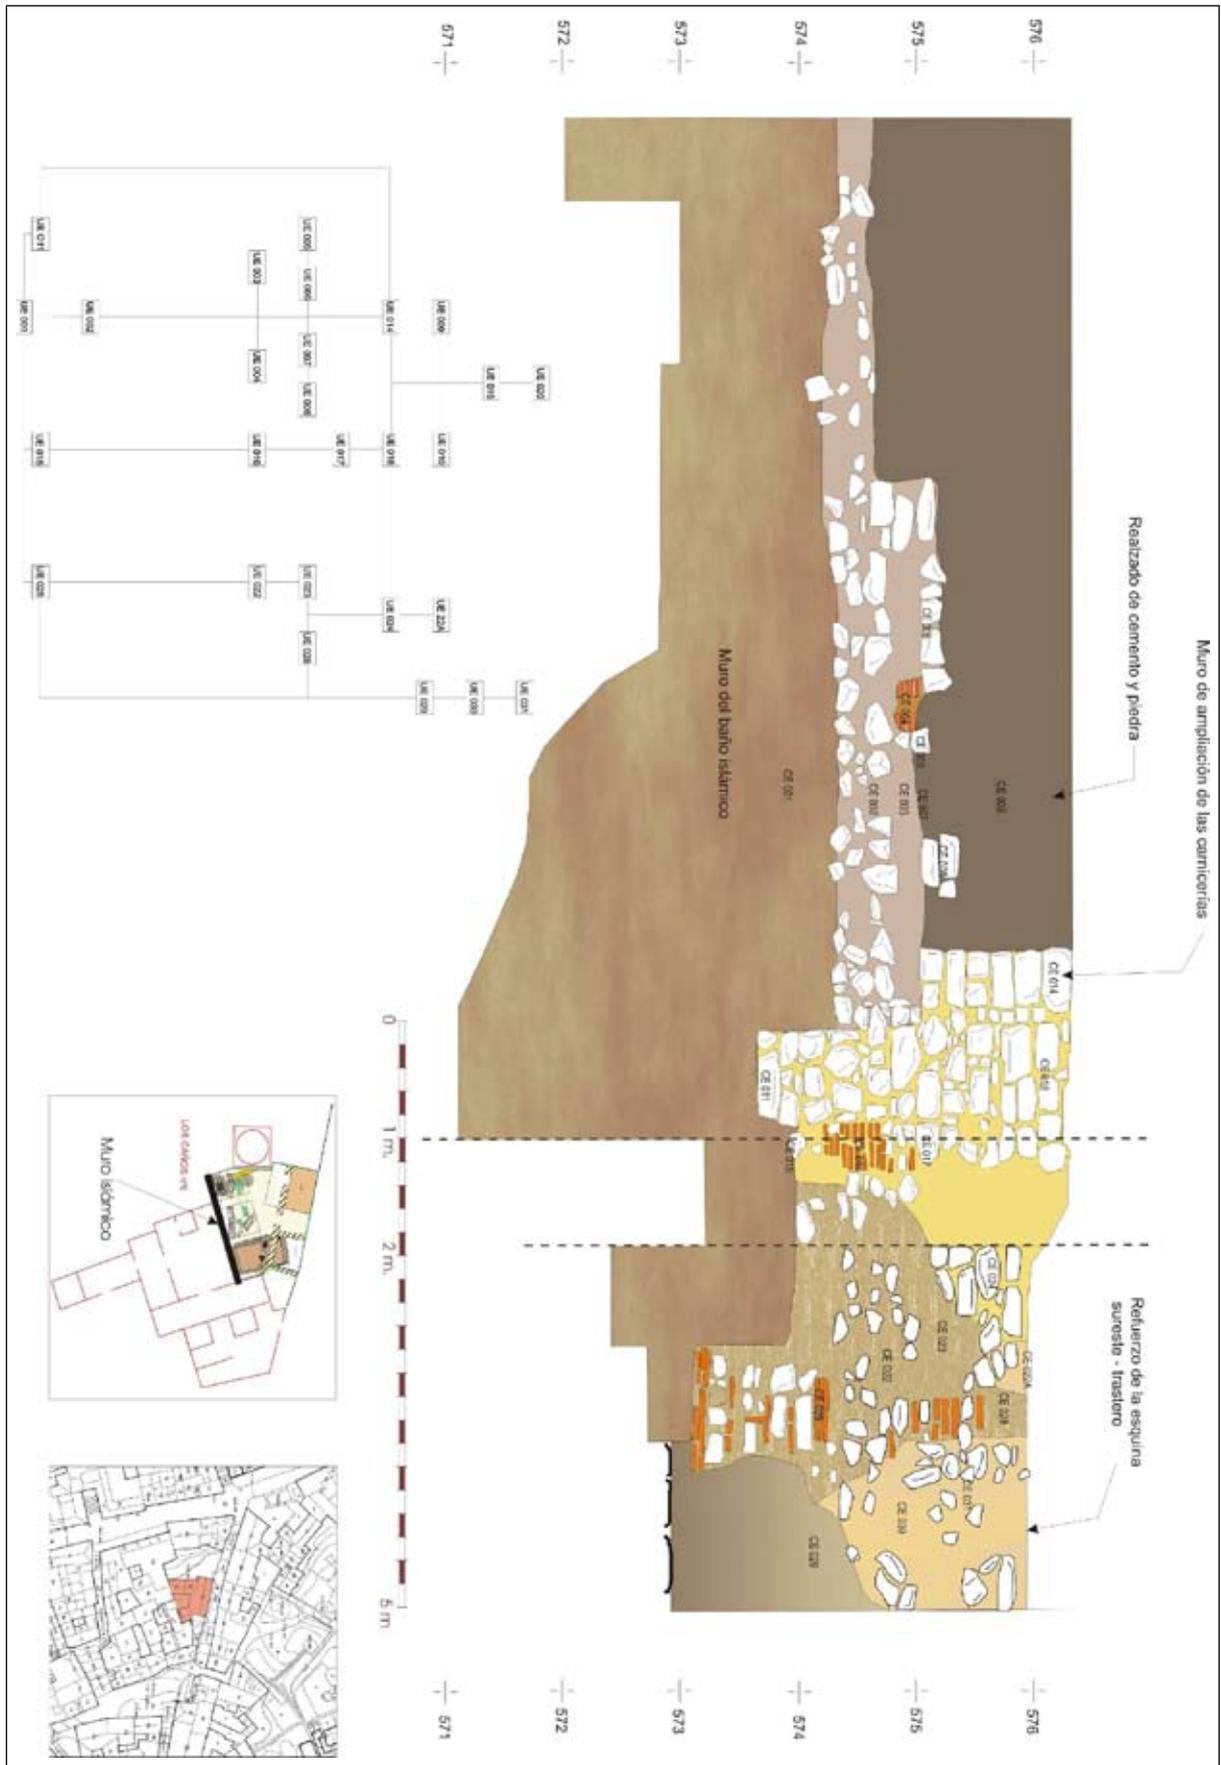
Figura 4. Reconstrucción estratigráfica del paramento Sur.

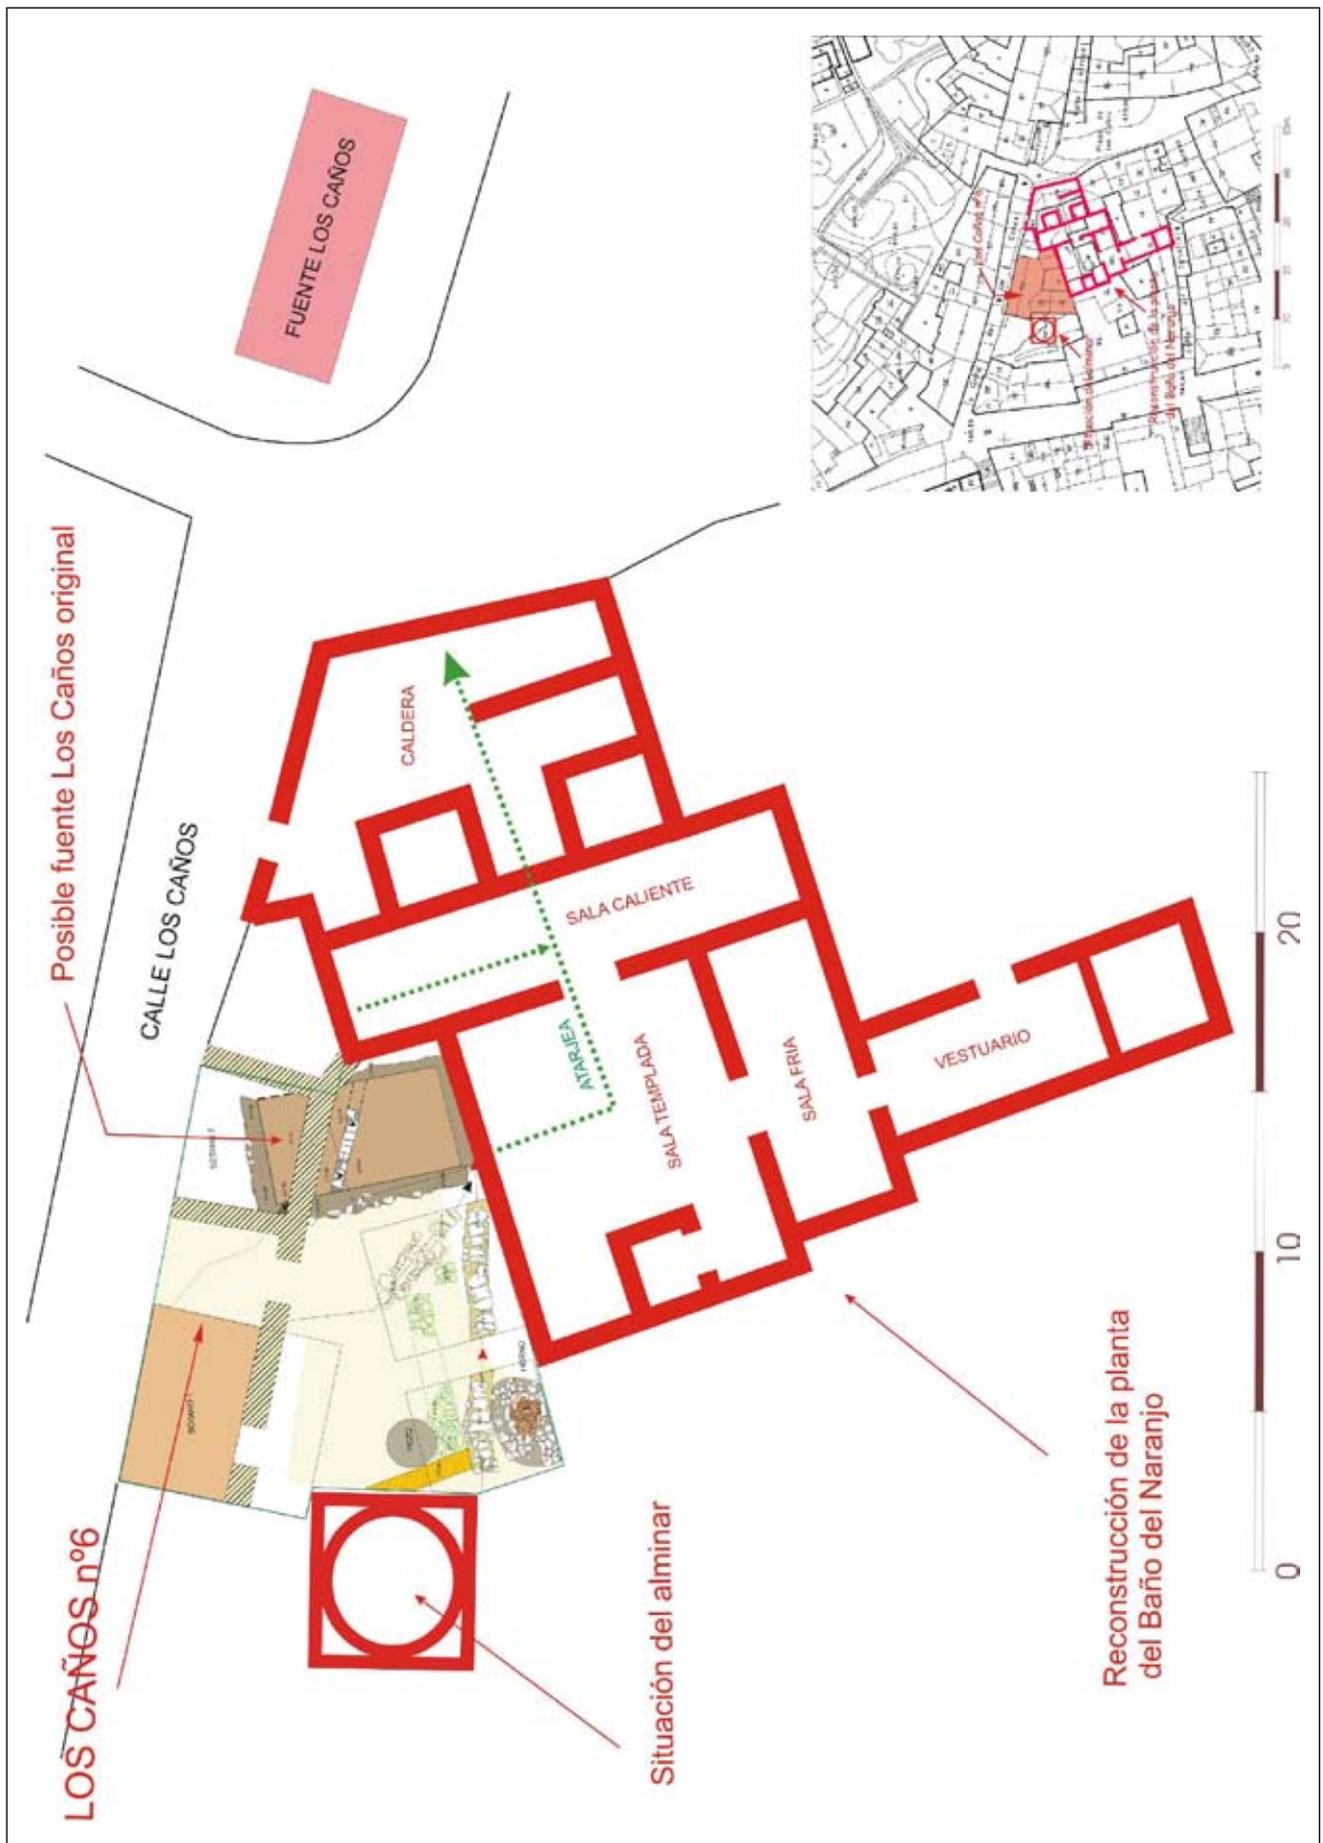
Figura 5. Relación del solar con los elementos arqueológicos del entorno.
