ANUARIO ARQUEOLÓGICO DE ANDALUCÍA 2022

INTERVENCIÓN ARQUEOLÓGICA POR SONDEOS Y CONTROL DE LOS MOVIMIENTOS DE TIERRA EN C/: SAN MATÍAS, 12 (GRANADA). EXPEDIENTE BC.03.16/22.

Resumen: en el presente artículo se exponen los resultados de la actividad arqueológica preventiva "Sondeo arqueológico y control de los movimientos de tierra en C/: San Matías, 13 (Granada)"(Expediente BC.03.16/22).

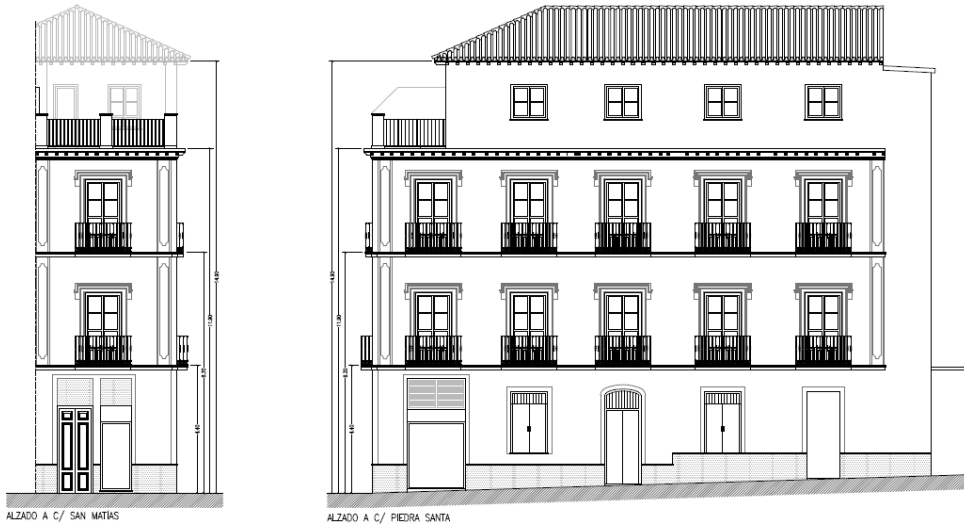
Fig. 2: alzado y estado actual de las fachadas del edificio.

La fachada hacia San Matías presenta una composición tradicional con huecos alineados verticalmente. Las plantas se delimitan con molduras que enmarcan los huecos, y la última queda separada de la fachada por un alero de cornisa con canchillos de madera. Por su parte, la fachada lateral presenta similares características, si bien se observan mayores alteraciones debido a las necesidades de los locales comerciales.

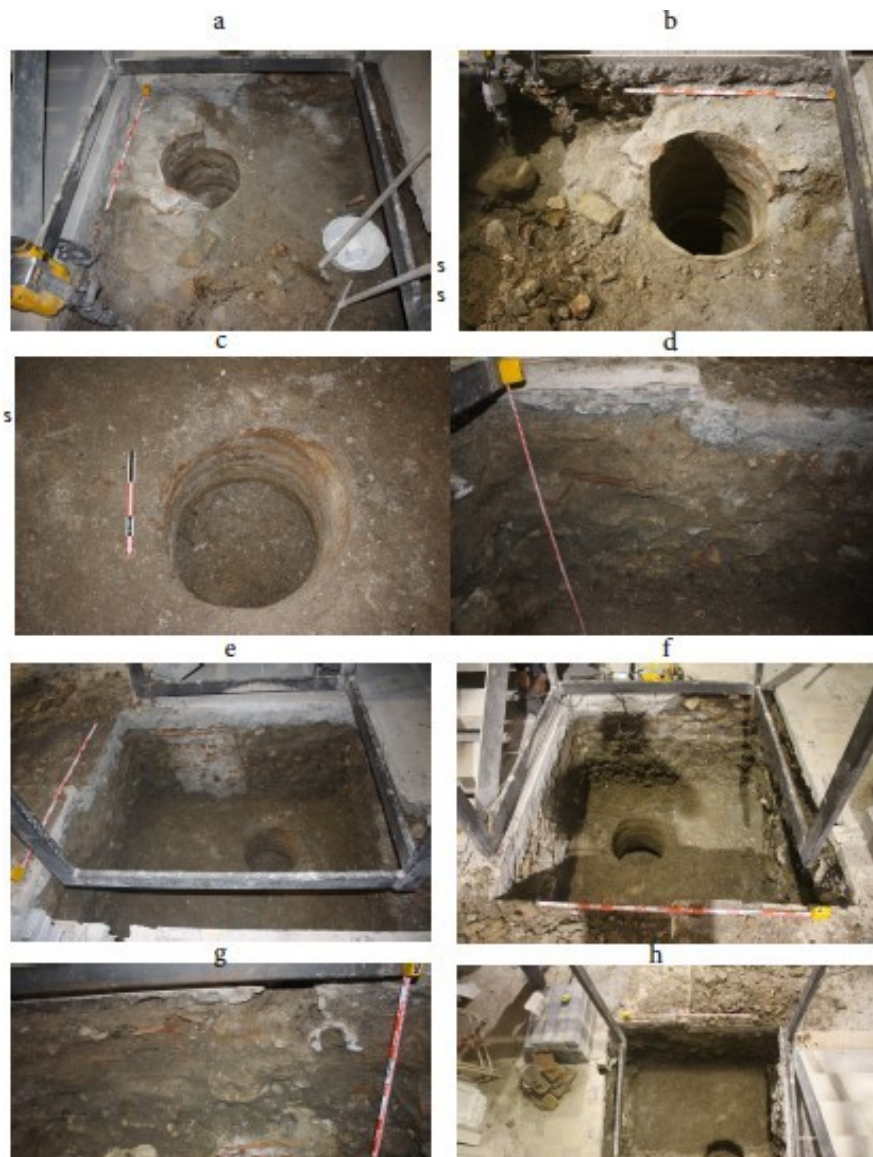
Fig. 4 a) vista general del sondeo tras la demolición de la losa de hormigón (MR 1001); b) detalle del contenedor de aguas pluviales (MR 1004) tras su aparición bajo la losa de hormigón; c) detalle de MR 1004 a la finalización del sondeo; d) perfil Norte; e) vista general del perfil Este; f) perfil sur; g) detalle del perfil Oeste; h) planta del sondeo a su finalización

La intervención se planteó como una excavación por sondeos arqueológicos consistente en un sondeo de 2 x 2,5m, con una cota de afección de 1,4 m desde el nivel de suelo. La capa superficial la componía una losa de hormigón de unos 20 cm de espesor (MR 1001), bajo la que aparecían dos elementos: en primer lugar, un nivel de losas cerámicas muy

Esta estructura aparece dentro de la UE 1002 y afianzado a esta con mortero de cemento (MR 1005). Este elemento, de 60 cm de diámetro, se extiende en toda la potencia excavada del sedimento UE 1002, quedando más de un tercio del mismo enterrado bajo la cota de afección. En su interior se documentó un sedimento (UE 1009) similar a UE 1001, de tonalidad marrón oscura, poca compacidad y dureza y abundante escombro. La cronología del elemento se enmarca en la época de construcción del edificio y su funcionalidad es la de la recogida de las aguas pluviales vertidas al patio interior del mismo.

Este tipo de elementos cuenta con uno o varios cuerpos cilíndricos correspondientes al cuello y una base que suele ensancharse presentando una tendencia globular. Dado este hecho y la cota a la que apareció (justo debajo de MR 1001), se optó por el desmonte de uno de los cuerpos del cuello, permaneciendo el resto de la pieza enterrada bajo la cota de afección.

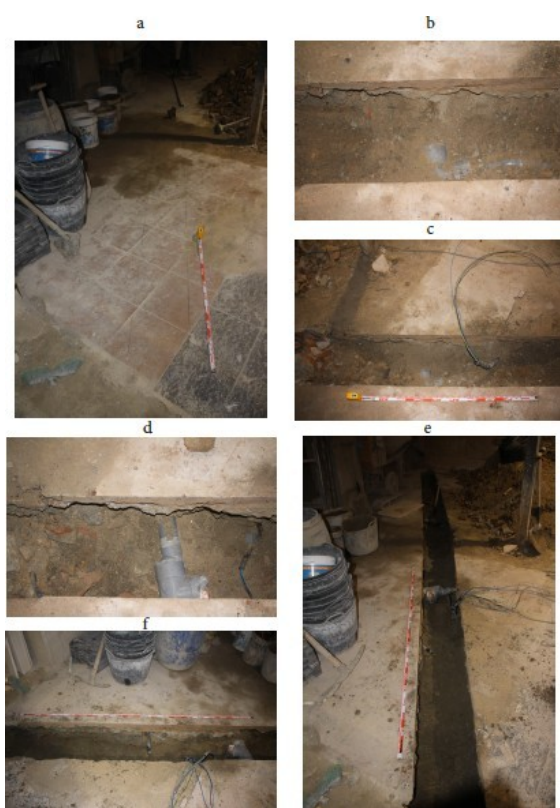
Fig. 6: a) vista general de la zanja a su inicio; b) detalle de canalización de PVC; c) detalle de cableado; d), e) y f) detalle y vista general de la zanja a su finalización.

La intervención consistió en la vigilancia directa de la extracción de tierras durante el transcurso de la obra. Si bien en inicio el movimiento de tierras contemplaba la realización de una zanja para instalar infraestructuras de desagüe de unos 26 m de longitud y una media de 40 cm de profundidad, debido a replanteos en el proyecto, tan solo fue necesario la realización de una sola zanja de unos 6 m de longitud y 50 cm de profundidad en su parte más profunda, ya que el resto del saneamiento no precisará de instalación subterránea al canalizar las aguas a través de dicha zanja.
