ANUARIO ARQUEOLÓGICO DE ANDALUCÍA 2022

INTERVENCION ARQUEOLOGICA PUNTUAL MEDIANTE SONDEOS Y ANALISIS DE ESTRUCTURAS EMERGENTES EN EL CASTILLO DE LA PEZA (GRANADA)

Ana María Ruiz Jiménez; Roque Modrego Fernández; Carmen Raya Muñoz; Antonio Peralta Gómez; María Jesús Peña Moreno; Víctor Sánchez Ramos; José María Martín Civantos

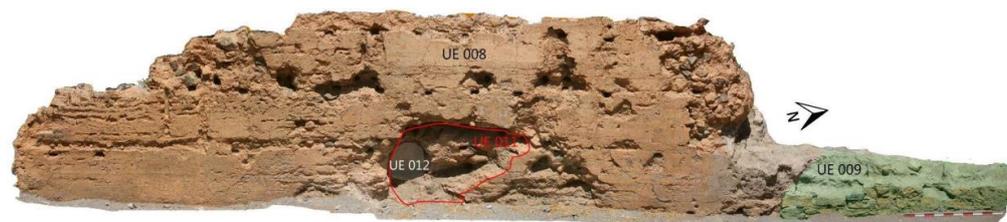
Figura 2: UEs que componen el alzado de la muralla E 001

En la zona sureste del cerro en el que se asienta el Castillo de La Peza encontramos el lienzo de muralla mejor conservado, la E 001 (*Figura 2*), con disposición norte-sur. La fábrica predominante es el tapial de cal y cantos con una altura máxima de 2,6 m (**UE 10.008** - 13.005). En él se pueden observar las huellas de las cabezas de los clavos que conforman el encofrado corrido (de 0,8 m de altura) utilizado para su construcción, así como las marcas verticales de los costales internos que unían los tableros. Asimismo, presenta diferentes marcas incisas de decoración en las juntas de los cajones y tapando los agujales.

De este tapial, llama la atención las diferentes huellas de los rollizos o maderos cilíndricos que atraviesan el muro tanto transversal como longitudinalmente. Estos eran empleados para arriostrar o coser varias fábricas, sin embargo en este caso, el tapial se está cosiendo a los

diferentes niveles de relleno que se observan en el interior del recinto amurallado (UEs 13.012, 13.028 y 13.038). De hecho, hemos podido comprobar que, hasta la altura a la que se conserva, la muralla no da cara al interior, sino que directamente sirve de contención de los rellenos que se traban con ella y alzaban el nivel interno de circulación anulando la fuerte pendiente. En la zona central de la UE 10.008, cercano al nivel del suelo, hay un gran agujero que atraviesa el muro completamente (**UE 10.011**), que posteriormente fue tapiado en procesos de restauración anteriores con mortero de color grisáceo (**UE 10.012**).

No pudo establecerse el límite de la muralla hacia el sur, pero sí hacia el norte. El tapial de cal y cantos se apoya en este lado sobre la UE 10.009, un muro de mampostería concertada tomada con mortero de cal con árido fino y color muy blanco. La longitud de este tramo es de 2,5 m, con una altura que no supera 1 m. En su cara interna (este) se apoya el relleno de nivelación UE 13.012 y en su extremo norte se observa un pequeño fragmento de esquina restaurado con mortero de cal, la **UE 10.013**.

Por último, es necesario anotar el proceso destructivo que sufre toda la muralla, como se pudo observar durante la excavación del sondeo 13.000 (en concreto, durante la excavación del gran derrumbe UE 13.004). Toda la cresta del muro sufre un arrasamiento (UE 10.010), tanto en la UE 10.008 como en la mampostería **UE 10.009**.

Antes de terminar con la descripción de esta estructura, cabe destacar que tanto la UE 10.009 como la 10.013 se encontraban cubiertas por grava y contenciones de madera como resultado de la intervención de restauración anterior (*Figura 2*).

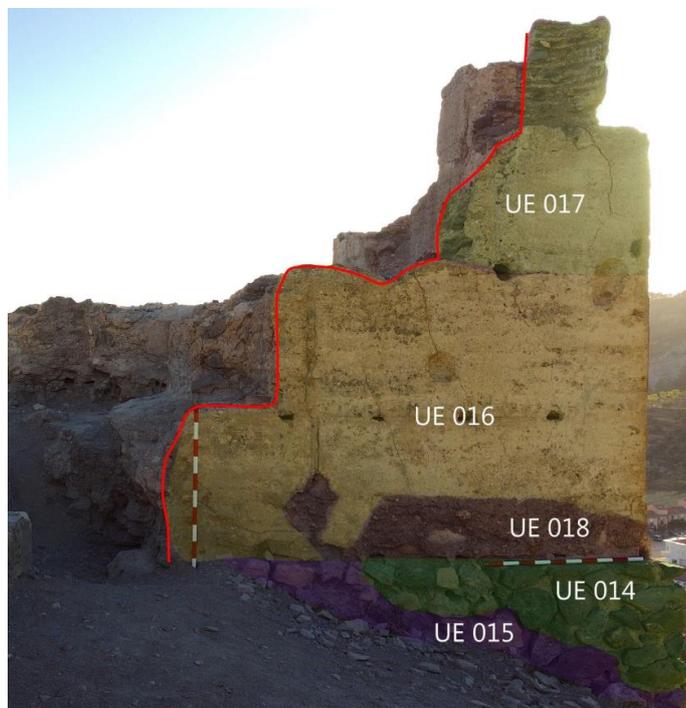
Figura 3: UEs que componen la cara sur de la torre CE 003

La E 002 (*Figura 3*) se construye utilizando una zarpa de mampostería (de una altura máxima de 1, 2 m) no concertada tomada con mortero de cal con árido de tamaño medio (**UE 10.014**). Sobre ella se eleva un alzado de tapial de fábrica mixta, empleando en los dos primeros cajones (de 0,85 - 0,9 m de altos) un tapial de cal y cantos (**UE 10.016**), mientras que en los siguientes se utiliza un calicostrado (**UE 10.017**). Esta diferencia se puede observar únicamente gracias a la rotura que sufre la E 002 de forma escalonada desde el nivel del suelo (**UE 10.019**), ya que se muestra la parte interna de las fábricas mientras que la cara externa mantiene una superficie uniforme en todo el muro.

Ambas fábricas conservan diferentes marcas de decoración incisa semejantes a las que se observan en otras estructuras del recinto amurallado.

Por último, cabe destacar la presencia de un revestimiento en la zona más baja del tapial UE 10.016, formada por un mortero grisáceo con gravas de tamaño pequeño y mediano (**UE 10.018**), del que aún no ha sido posible concluir una funcionalidad específica. Asimismo, parte de la mampostería del basamento fue restaurada con la **UE 10.015**.

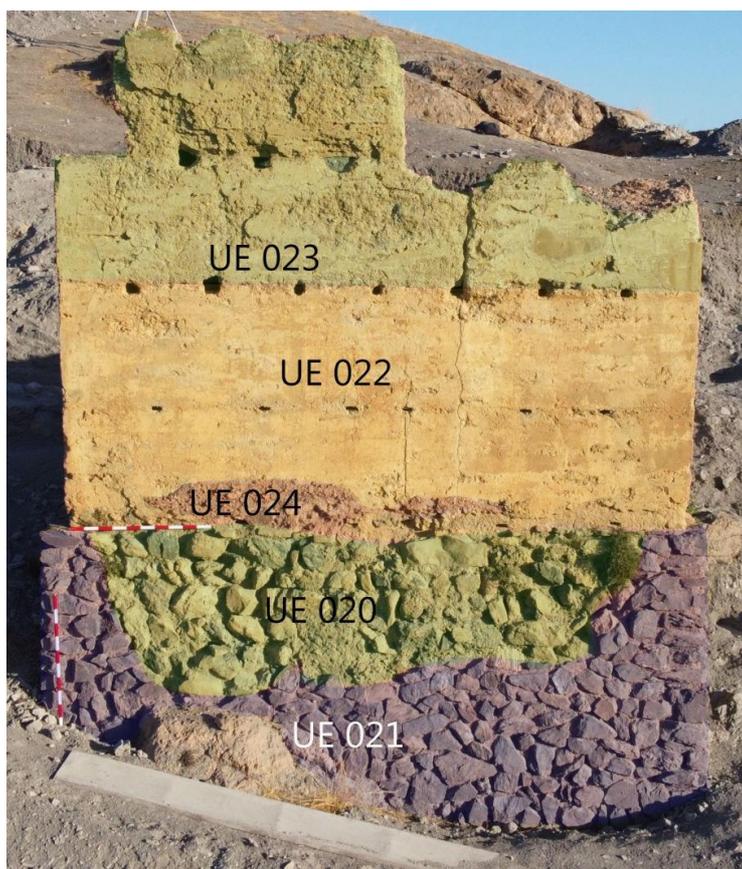
Figura 4: UEs que componen el alzado este de la torre CE 003

La cara este de la torre (E 030) (*Figura 4*) tiene un proceso constructivo idéntico a la E 002. En primer lugar un zócalo de mampostería no concertada tomada con mortero de cal (**UE 10.020**), que fue restaurada en las últimas intervenciones con la **UE 10.021**.

Sobre la fábrica de mampostería se asienta el alzado de la torre con los dos primeros cajones de encofrado corrido de tapial de cal y cantos (**UE 10.022**) y los dos siguientes en tapial calicostrado (**UE 10.023**), los cuales tienen un nivel de conservación malo en la cresta. Asimismo, en las zonas bajas de la UE 10.023, volvemos a encontrar la costra de mortero grisáceo con gravas pequeñas y medianas (**UE 10.024**) que ya comentamos en la E 002.

Tanto los cajones de tapial de cal y cantos como los calicostrados tienen una altura media de 0,85 m, lo que, añadido a la altura total de la base de mampostería (2,18 m), suman un alzado total de 5,54 m.

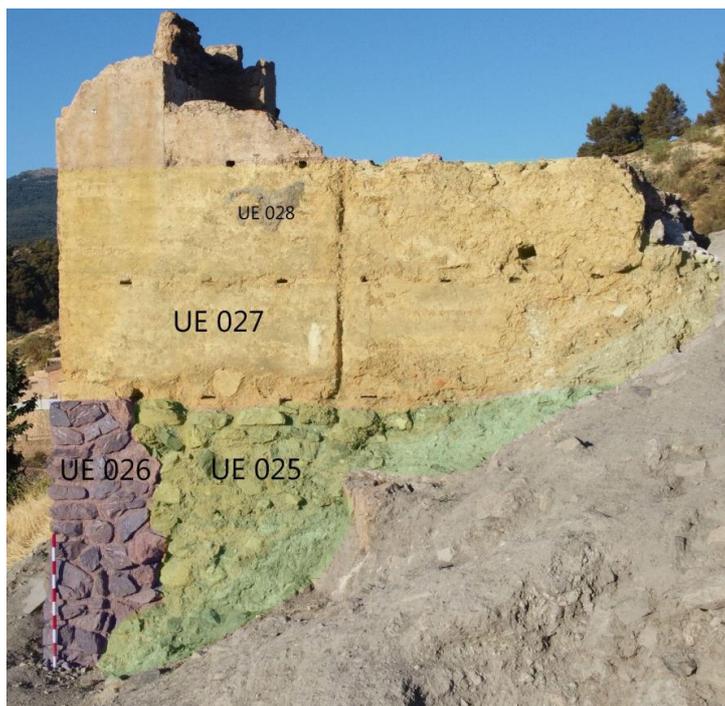
Figura 5: UEs que componen el alzado norte de la torre CE 003

La E 031 compone la cara norte de la torre CE 003 (*Figura 5*). Como se puede observar, de esta cara se conserva una mayor longitud, sin embargo, la construcción vuelve a ser igual que las otras dos. En este caso, la mampostería original (**UE 10.025**) solo aparece restaurada por UE **10.026** en la esquina. Además, al conservar un tramo mayor que los anteriores podemos observar hasta cuatro cajones de tapial de cal y cantos completos (**UE 10.027**), mientras que la fábrica en tapial calicostrado se ha perdido en su práctica totalidad, a excepción de las zonas cercanas a la esquina superior.

Por último, en este alzado podemos observar cómo la costra que hemos visto en las caras anteriores sobre la mampostería, aquí aparece dispersa por varios puntos del tapial de cal y canto (**UE 10.028**).

En esta cara, como ocurre en las dos anteriormente comentadas, los cajones de tapial vuelven a medir de alto 0,85 m, mientras que la altura total del alzado norte de la torre es de 4,4 m.

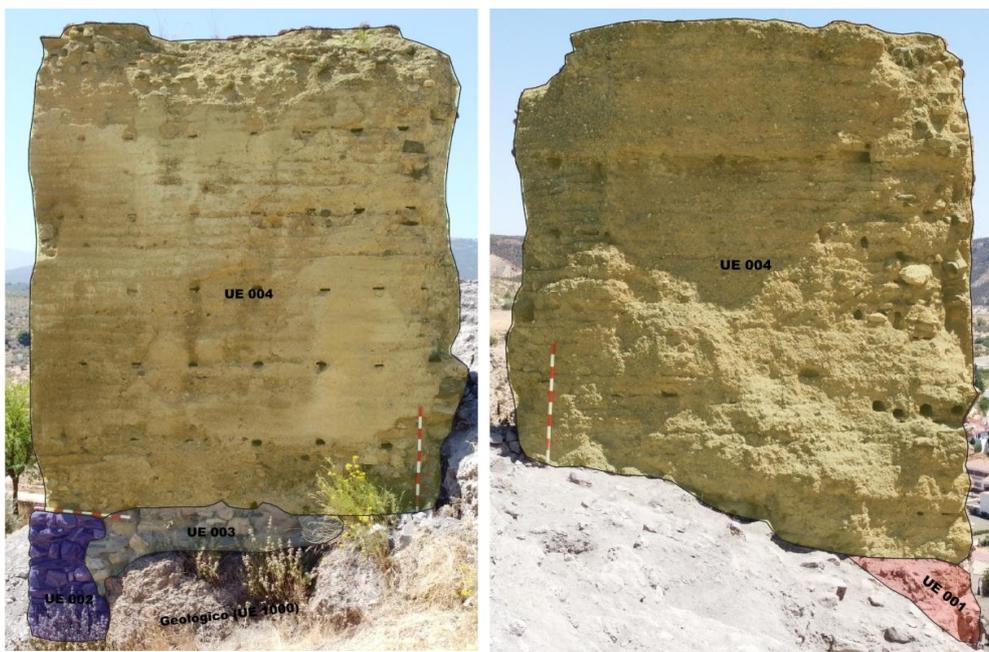
Figuras 6 y 7: Cara norte (izda.) y cara sur (dcha.) de la E 003. Detalle de UEs

El grado de conservación de la misma es bueno, aunque presente en su cara sur una aparente rotura. Esta característica no es producto de una pérdida del paramento, sino más bien resultado de su proceso de construcción. Se realizó adosándose a otra estructura de manera que el tapial fraguó en su superficie irregular. La mencionada estructura en la actualidad se encuentra desaparecida y su naturaleza vendría a ser una torre que necesitaría de un refuerzo en una de las esquinas del recinto amurallado. Sabemos gracias a la presencia de una serie de UEs negativas que la E 003 se cosió a la torre con rollizos de madera (*Figura 6*).

Sobre el basamento se eleva un alzado en tapial hormigonado (**UE 004**). Los cajones son corridos y tienen una anchura de 1,10 m y una altura de 0,65 m. Son numerosos los cantos introducidos en mortero, lo cual lo asemeja a un tapial de cal y cantos, pero no es así. (*Figura 7*).

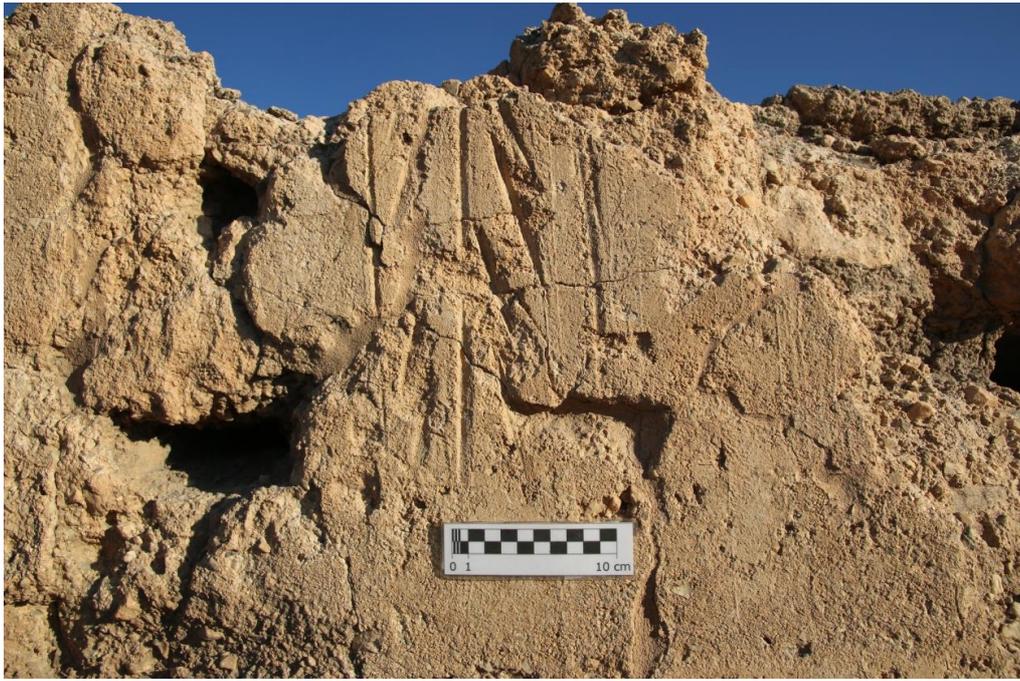
Figura 8: Detalle decorativo del enlucido con trazos a peine sobre los mechinales

Es de destacar la presencia en el sellado de los mechinales de decoración realizada con mortero de cal y trazados a peine. Respecto a estos, sus medidas son de 0,10 m de longitud y 0,02 m de anchura distando unos de otros cada 0,50 - 0,55 m (*Figura 8*). Finalmente son de interés unos orificios circulares visibles en dicha cara sur. Se trata de los negativos de unos rollizos de madera que trabarían de forma horizontal y vertical la E 003 con la torre no conservada.

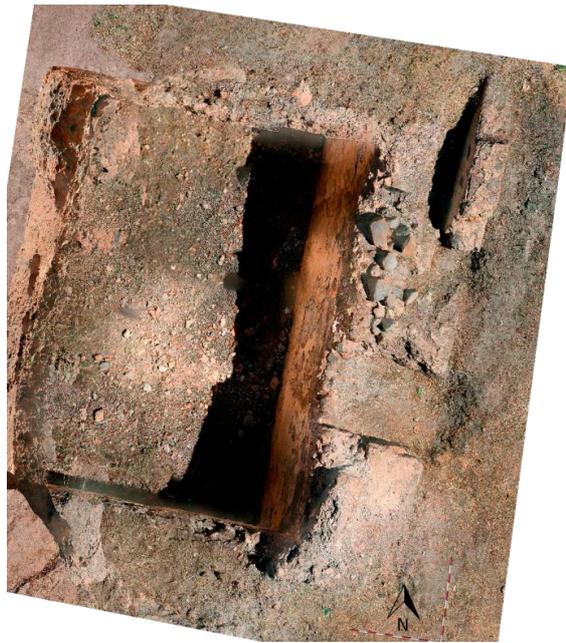
Figura 9: Sondeo 11.000, planteado tras el desbroce. Documentación de la UE 001

Una vez fue desbrozado el entorno y delimitado el sondeo (cuyas medidas fueron 10 m de longitud por 6 m de ancho), se inició la actividad retirándose el primer nivel de tierra (**UE 001**) (*Figura 9*). Se trata del nivel superficial, creado de manera natural y que cubría la totalidad del sondeo. Presentaba una tonalidad grisácea oscura y de compacidad media-baja, en cuyo interior se encontraron diversos materiales cerámicos y faunísticos.

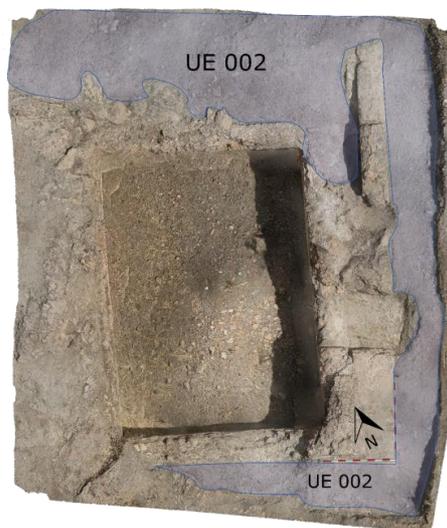
Figura 10: Delimitación de la UE 002

Bajo la UE 001 apareció la **UE 002** (Figura 10), un amplio relleno de naturaleza antrópica, de color grisáceo oscuro y compacidad alta con diversos materiales arqueológicos tales como cerámica, fauna, material de construcción, metal y vidrio. Entre todos estos materiales destacó un anillo metálico (Figura 11). Esta UE, al igual que la UE 001, cubre gran parte del sondeo 11.000.

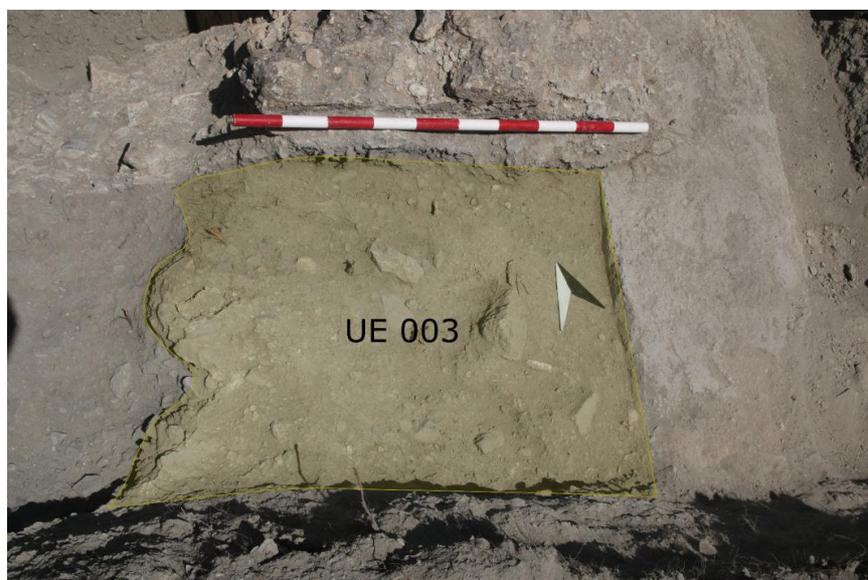
Figura 12: Delimitación del derrumbe 003

En la zona sureste del sondeo, bajo la UE 002, aparecía la UE 003 (Figura 12). Se trataba de un relleno compuesto mayormente de fragmentos de tapial hormigonado y mortero de cal que cubre a las UEs 004 y 005. Posiblemente se trate de un desprendimiento de la pared sur del aljibe.

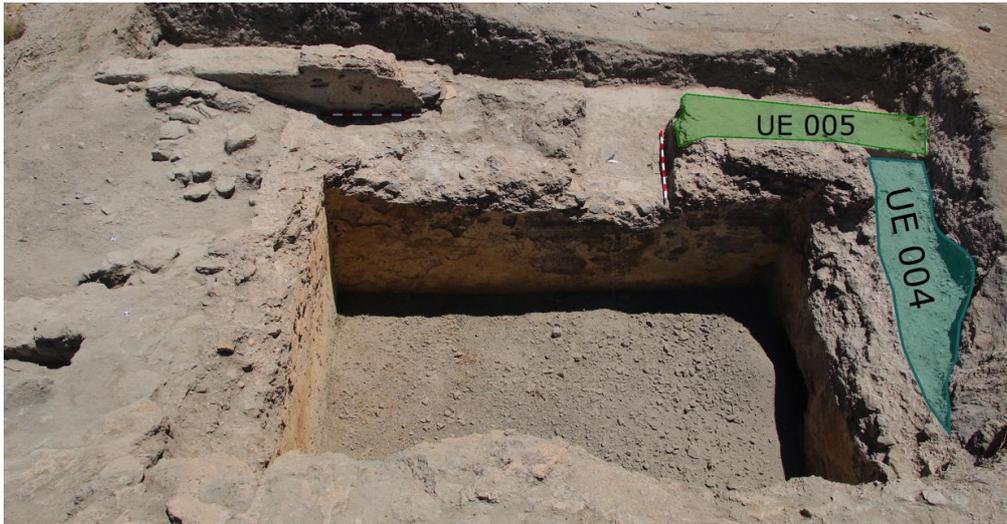
Figura 13: Delimitación de las UEs 004 y 005, relleno y muro respectivamente

La **UE 004** (Figura 13) es un relleno de tierra y piedras situado en la parte exterior del muro meridional del aljibe. Tiene gran potencia, textura arenosa, color grisáceo y compacidad media. En su interior se encontraron elementos cerámicos, faunísticos y metálicos, así como diversos clastos provenientes de los recortes realizados en el geológico. Esta unidad aparece apoyada sobre la UE 006, la pared izquierda del aljibe, y la roca madre (UE 1000). La **UE 005/ E 020**, ubicada también en la zona sur, es un muro de dirección norte-sur sobre el que se adosa el tapial hormigonado del cierre meridional del aljibe, la UE 007. Es equivalente a la UE 011. Sus dimensiones son de 2,68 m de longitud, 0,64 m de ancho por 0,84 m de altura.

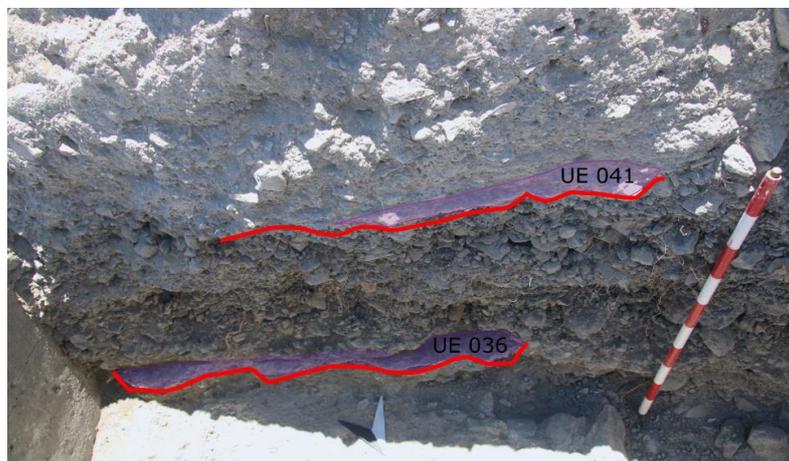
Figura 14: Detalle de los pavimentos (UE 036 y UE 041) y los recortes que sufrieron posteriormente (UE 037 y UE 042)

Al levantar el relleno UE 004 comprobamos que en el perfil se quedaba colgado un resto de un pavimento de mortero de cal (UE 041) que había sido recortado (UE 042) y había quedado colgado en el perfil, bajo el cual continuaba el mismo relleno, midiendo 1,02 cm de longitud. Más abajo aparecía otro pavimento de mortero de cal algo más potente que el anterior (UE 036), en este caso era algo más grande cuyas dimensiones eran 1,23 cm de longitud en el perfil sur. Este también había sido recortado (UE 037), pero en esta ocasión se puede poner en relación directa con la construcción del muro UE 005/ E 020 y la pared sur del aljibe UE 006/ E 021. El relleno entre el pavimento cortado y los dos muros se hacía con la UE 004. Por tanto, anteriormente a la construcción del aljibe había al menos un pavimento (UE 036) y posteriormente se realizó el nivel de uso mediante este potente relleno y un nuevo pavimento (UE 041) que sí habría estado en fase con el depósito de agua (Figura 14).

Como decimos, la rotura UE 037 tenía como finalidad la construcción E 020 y 021, el muro (UE 005) y pared sur del aljibe (UE 006) respectivamente. Bajo la UE 006 (pared sur del aljibe), se encuentra la cimentación de la misma, la **UE 038** una vez creada se construyó la pared, sobre ella se adosó la UE 005/ E 020 cubre a la UE 039 y en procesos posteriores quedará bajo el relleno UE 004.

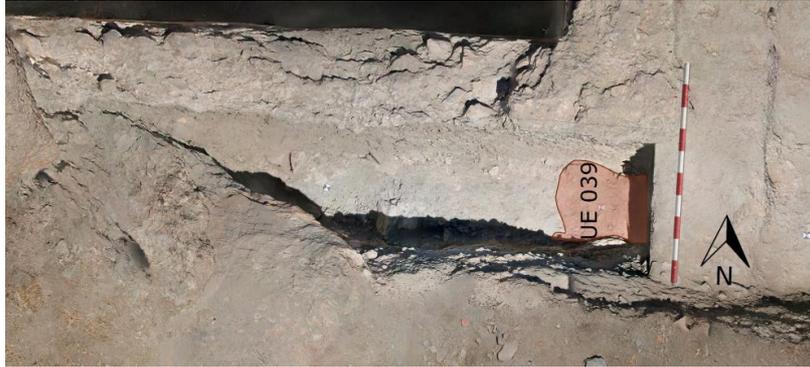
Figura 15: Mortero de cal UE 039, quedó en planta

La **UE 039** (Figura 15), es un mortero de cal que fue hallado tras la excavación total del relleno (UE 004), este mortero no se vió intervenido debido a la escasez de espacio y quedó en planta. Se encontraba bajo la UE 004 y apoyada sobre las UEs 038 y 005. Las dimensiones del mortero se trataban de 39 cm de longitud y 58 cm de anchura.

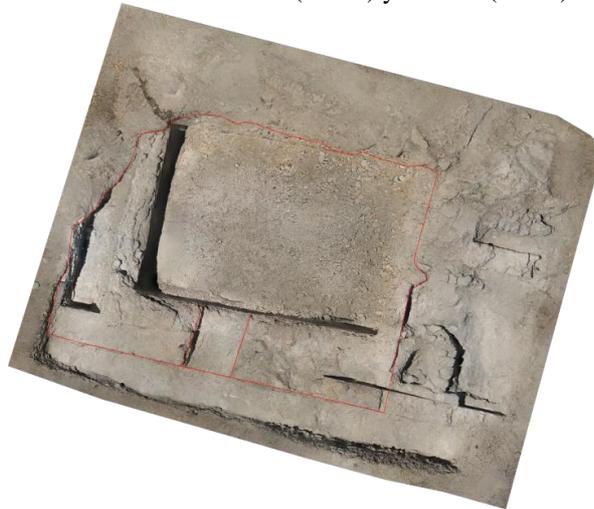
Figura 16: Delimitación de las UEs negativas 027 y 010

El aljibe está excavado buena parte en la roca, creando una negativa la cual hemos denominado como (**UE 027**) (Figura 16), que aflora con más altura en la parte occidental, pero que también es visible y ha sido recortada para formar parte de la pared exterior y el acceso (**UE 010**) (Figura 16). En este recorte se construyó el vaso del depósito de agua con un hormigón muy compacto y rico en cal, con abundantes cantos visibles en el muro occidental que lo asemejan a un tapial de cal y cantos como el de la muralla (E 001) y la torre (E 002).

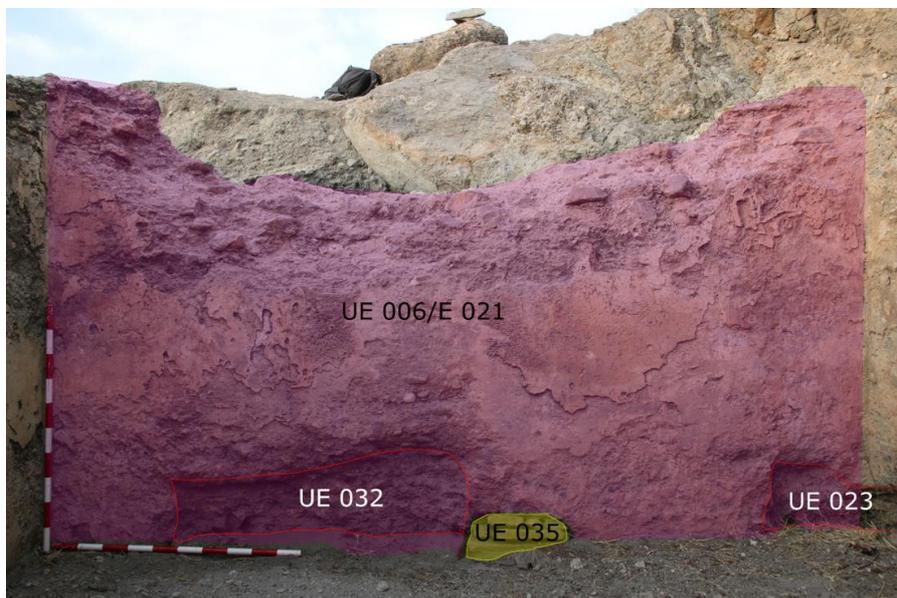
Figura 17: Relaciones entre la UE 006, UE 032, UE 035 y UE 023

Comenzamos a describir la pared sur (**UE 006/E 021**) (*Figura 17*), sobre cuya parte exterior se apoya el relleno UE 004. El muro UE 005 se adosa al este y se adosa con el 007 al oeste. En su fachada se ven dos roturas intencionadas que hemos documentado cómo UEs 032 y 024. Una de estas roturas, la UE 032. Justo al lado aparece una reparación que consiste en un parche de ladrillos (**UE 035/ E 016**), dispuestos a soga. Se trata, por lo tanto, de un momento de reutilización del depósito con una funcionalidad diferente a la original.

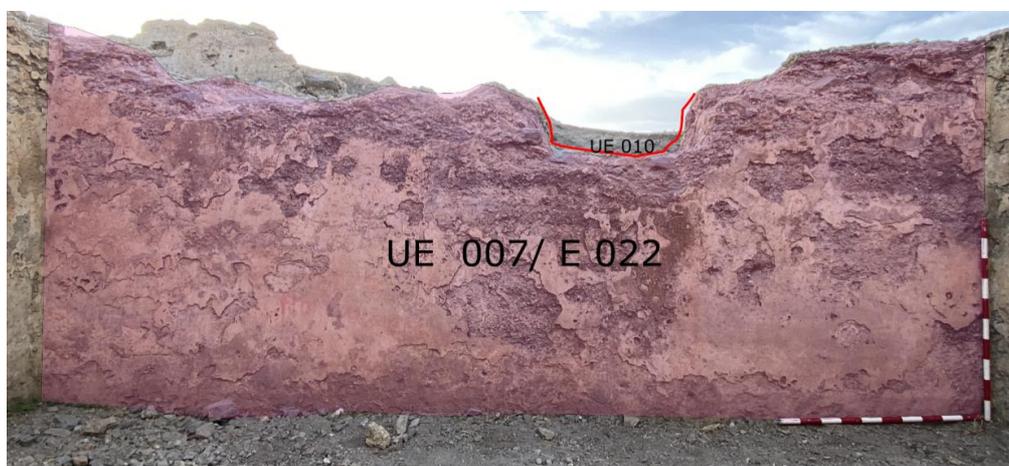
Figura 18: Alzado de la pared sur del aljibe. Se puede observar el recorte que sufrió para crear la entrada UE 010

La pared este del aljibe es la **UE 007/ E 022** (*Figura 18*). Es cortada por la unidad estratigráfica negativa 010, la cual se trata de un recorte en la roca madre para abrir la entrada hacia al aljibe.

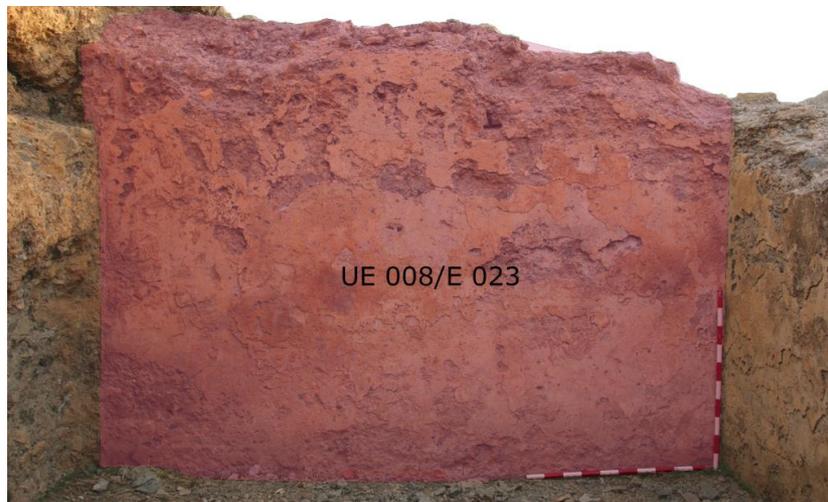
Figura 19: Alzado de la pared norte del aljibe. UE 008

La **UE 008/ E 023** (Figura 19) es la pared norte del aljibe. Al igual que el resto se encuentra apoyándose directamente sobre la roca madre. En esta ocasión no está afectado por ningún recorte y se conserva en buenas condiciones. Hacia el exterior, en el proceso de excavación de la zona norte del sondeo, aparecieron unas estructuras anexas que se apoyan directamente sobre esta pared (UEs 020, 021 y 022).

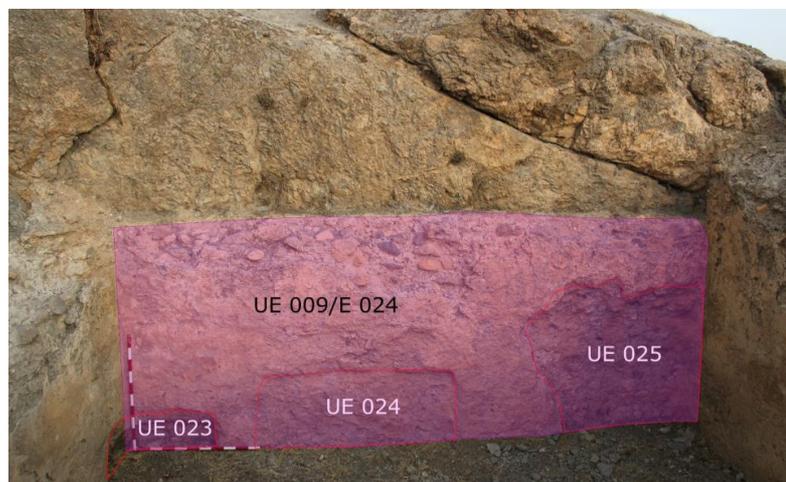
Figura 20: Pared Oeste del aljibe, se aprecian las roturas de las negativas

Finalmente, el muro occidental se ha registrado como la **UE 009/ E 024** (Figura 20) y está enteramente forrando a la roca que fue cortada para la construcción del vaso del aljibe. Aquí si encontramos varias afecciones antrópicas, ya que es cortado por las UEs, 023, 024 y 025. De sur a norte encontramos la **UE 023**, una rotura que afecta a este muro y al meridional, la UE 006. A su derecha, podemos localizar la **UE 024**, con forma rectangular y ubicada en la zona central. La última negativa que encontramos en esta pared es la **UE 25**, una rotura de forma irregular ubicada en la esquina inferior de esta estructura.

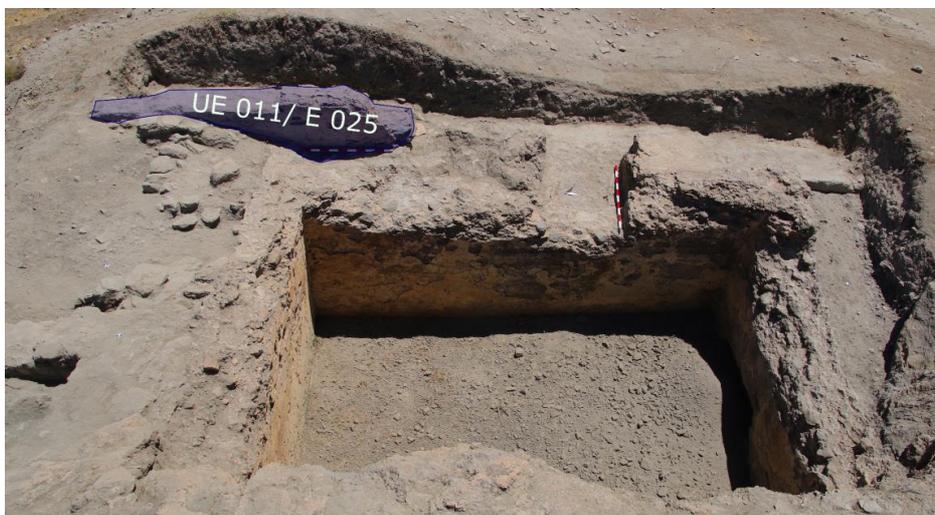
Figura 21: Delimitación del muro UE 011/E 025

Como se ha mencionado anteriormente aparecieron durante el proceso de excavación una serie de estructuras anexas que se adosan a la parte septentrional del aljibe. En la dirección norte sur documentamos la **UE 011/E 025** (Figura 21), un muro de tapial hormigonado de unas dimensiones de 2,8 m de longitud por 43 cm de ancho y 1,19 m de alto. Es equivalente a la UE 005, se le apoya la UE 016 y se apoya sobre la UE 012.

El muro UE 011 se apoya en un zócalo de piedras (**UE 012**) que se apoya directamente sobre la roca madre. Frente al aljibe y a los muros que lo anteceden (E 11 y E 20) parece ubicarse un espacio abierto del que solo se ha excavado una pequeña porción estrecha. Aquí, bajo la UE 002 y apoyándose en el muro E 11, se documentó un relleno (**UE 013**), de tonalidad beige y compacidad media alta y matriz arenosa, compuesto por piedras de tamaño pequeño, grava, restos de fauna y cerámica de entre cuyos fragmentos destaca una tapadera de silo que apareció como parte del propio relleno (Figura 22). Dicho relleno cubría no solo al zócalo del muro (UE 012) sino también, como veremos, a la UE 014 y la 015.

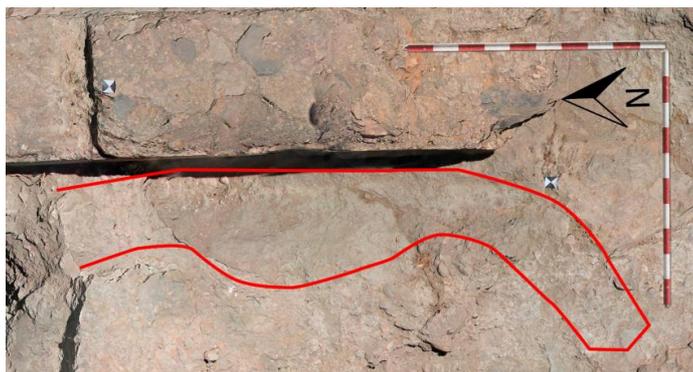
Figura 23: Delimitación del recorte para la creación del canal UE 040

En la parte de atrás del muro UE 011/ E 025, aparece un recorte, **UE 040** (Figura 23). Aparentemente se trata de un canalillo para el paso del agua, tiene una inclinación Sur-Norte y se encuentra recortado en la roca madre.

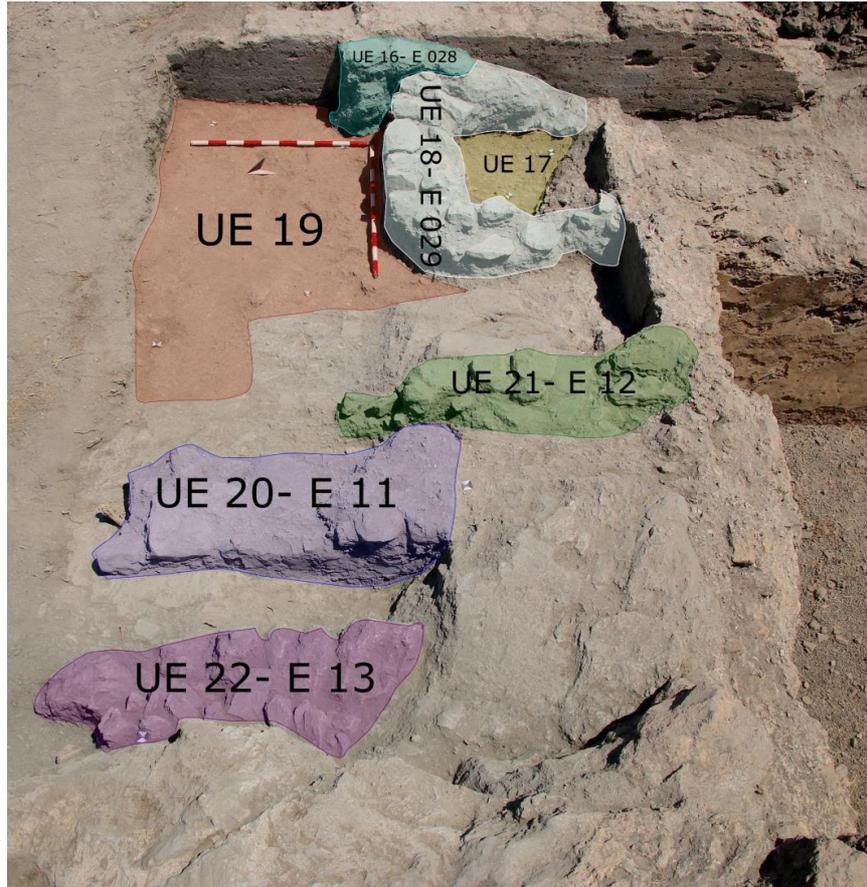
Figura 24: Delimitación de los muros aparecidos en la zona noroeste del sondeo 11.000

Continuando con las relaciones ligadas al muro UE 011/ E 025, pero en el lado opuesto, el oeste, documentamos un refuerzo de mampuesto con cal adosado (**UE 016/ E 028**) (Figura 24). Presenta las siguientes dimensiones: 1,18 m de longitud por 21 cm de ancho y 86 cm de alto. Este refuerzo se apoya con la UE 018 y sobre la roca madre también.

Apoyándose sobre el refuerzo de piedra UE 016, aparece la **UE 018/ E 029**, una cimentación de mampuestos con tierra con forma cuadrangular que contenía en su interior un relleno, al cual se le dio la **UE 017**. El relleno presentaba una tonalidad grisácea oscura por la presencia de pequeños carbones. Tenía una matriz de tierra arenosa y color marrón/grisáceo y en su interior fragmentos cerámicos además de restos faunísticos. Esta unidad estaba cubierta por la UE 002, cubría a la UE 029, se apoyaba sobre la UE 018 y mantiene una equivalencia con la UE 019.

Algo más al oeste pudimos identificar tres muros, a los cuales se les dieron las UEs 020, 021, 022 (*Figura 24*). El muro que conforma la **UE 020/E 011** está realizado con mampostería concertada de tamaño medio/grande y mortero de cal. Presenta unas dimensiones de 2,10 m de longitud, 47 cm de ancho así como 42 cm de altura. Al siguiente muro identificado se le dió la **UE 021/E 012**. Es más estrecho, con mampuestos y mortero de cal y un ladrillo nazari en “U” reutilizado en su construcción. Por la fábrica y la técnica constructiva, así como por la posición estratigráfica, debería de ser contemporáneo a la UE 18 y UE 22. Tiene unas dimensiones más pequeñas con respecto a la estructura anterior, con solo 90 cm de longitud, 22 cm de ancho por 44 cm de altura. En cuanto al último muro, la **UE 022/ E 013**, presenta una fábrica similar al anterior, hecho con mampuestos medianos y mortero de tierra pobre en cal y con unas dimensiones de 1,28 m de longitud, 40 cm de ancho y 36 cm de altura.

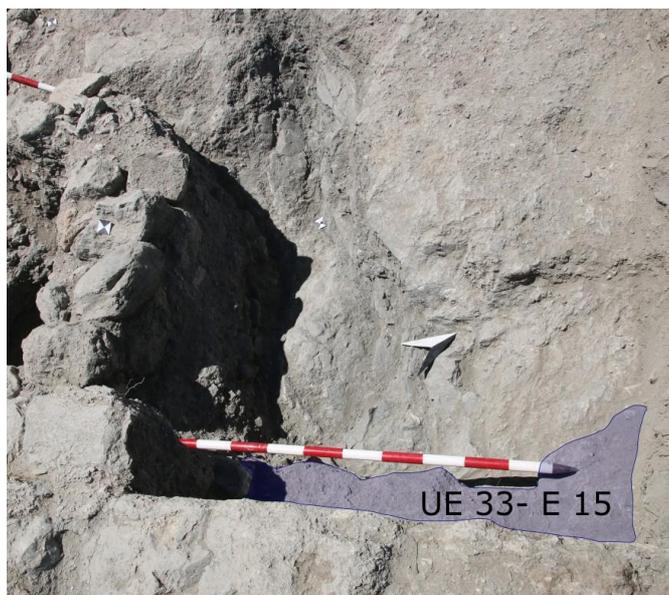
Figura 25: Resto de la cimentación de una estructura UE 033/ E 015, adosada al muro UE 011/ E 006

Bajo la UE 028 apareció la **UE 033/ E 015** (*Figura 25*), identificado como una cimentación de una estructura que no se ha conservado, pero que se está adosando directamente al muro UE 011/E 025 y a la UE 018. Tanto la UE 028 como la 033 aparecían cortadas por un interfaz (**UE 034**)

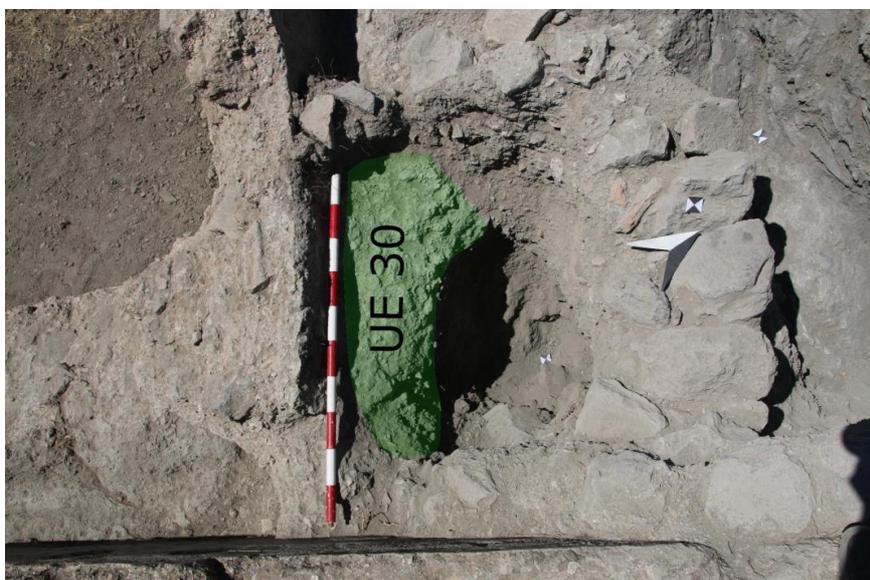
Figura 26: Mortero de calicanto UE 030

La última equivalencia que registramos entre unidades que están dentro y fuera de la estructura cuadrangular UE 018 son las UE 030 y 031. La **UE 030** (Figura 26) es un mortero de calicanto, una rebaba de la construcción del muro del aljibe (UE 008). De igual forma y siendo una equivalencia, encontramos la **UE 031** justo al otro lado de la estructura cuadrangular. En este caso la primera estaba cubierta por la UE 029 y la segunda por la UE 028.

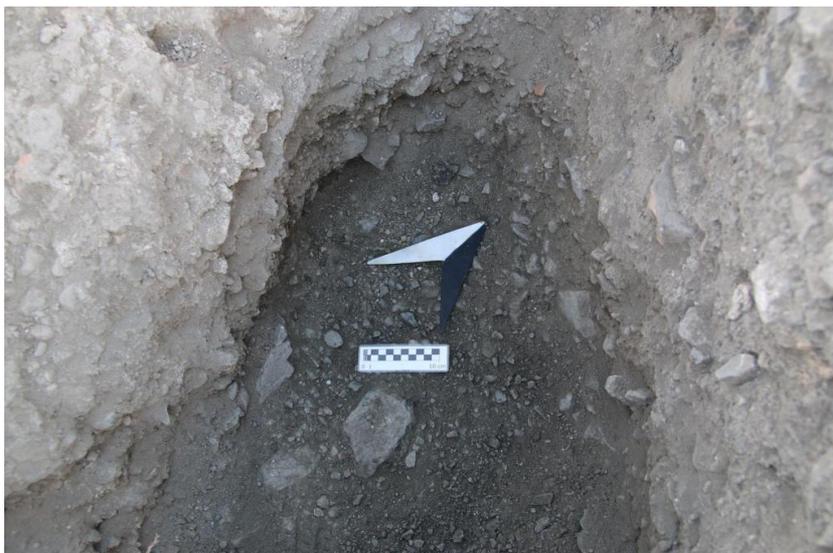
Figura 27: Detalle de la tonalidad de la UE 029, justo antes de embolsar el sedimento para flotación

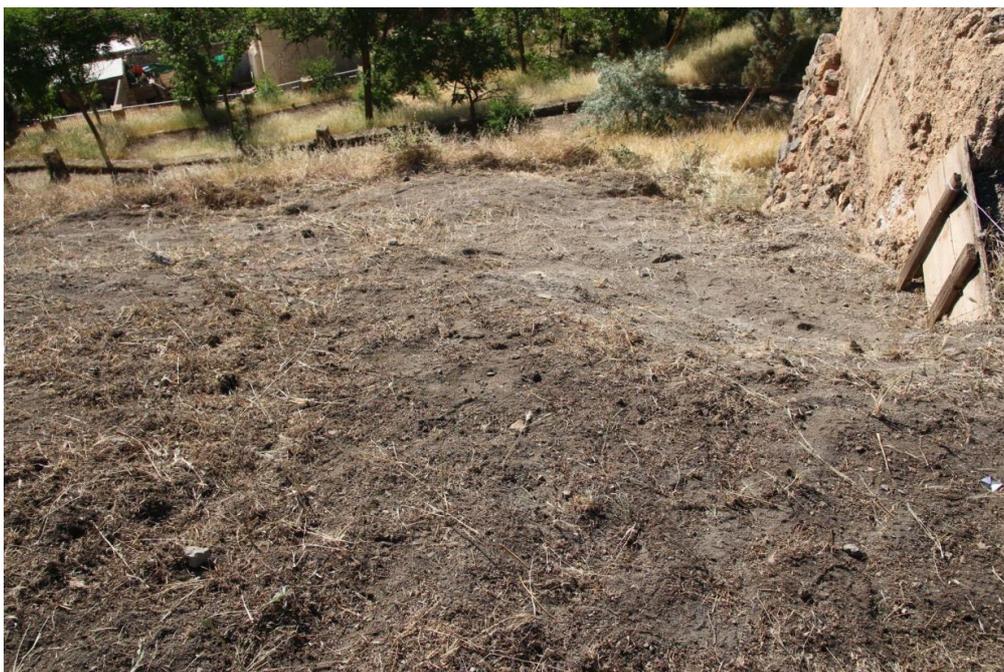
Figura 28: Ubicación parcial del sondeo 12.000 en el momento posterior al desbroce y planteamiento de la excavación

Tras plantear los límites del sondeo, los trabajos de desbroce y acondicionamiento del terreno permitieron documentar la unidad superficial (*Figura 28*). La **UE 001** se encontraba en la totalidad del sondeo. Tenía una matriz arenosa de color marrón oscuro y gris de tonalidad media con compacidad baja. No obstante, tras los primeros centímetros de potencia el sedimento se presentaba algo más compactado.

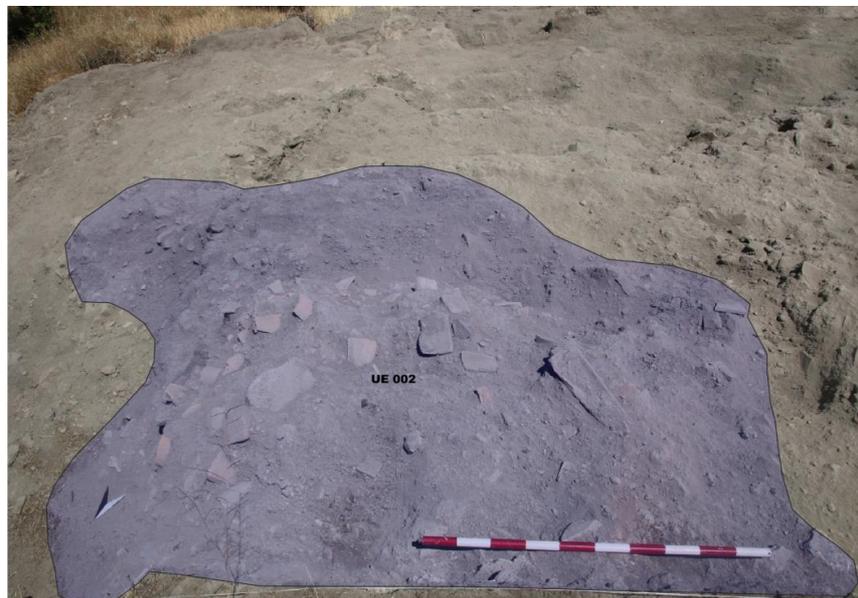
Figura 29: Delimitación de UE 002, derrumbe de tejas, ladrillos y fragmentos de tapial

El primer derrumbe documentado tras la excavación de la unidad superficial es la **UE 002**. Este se trata de un derrumbe no intencionado (natural) localizado en la parte superior y central del sondeo 12.000, bajo la UE 001. Se va extendiendo de forma irregular ladera abajo, mayormente por la zona noreste. Presenta una matriz arenosa de color gris y beige de tonalidad media y una compacidad baja. Se caracteriza por la presencia de múltiples fragmentos de gran tamaño de teja, ladrillo y pequeños fragmentos de tapial derruidos (*Figura 29 y 30*). Cubre a la UE 003, un derrumbe de cantos caracterizado por la existencia de abundantes carbonos y a la UE 004.

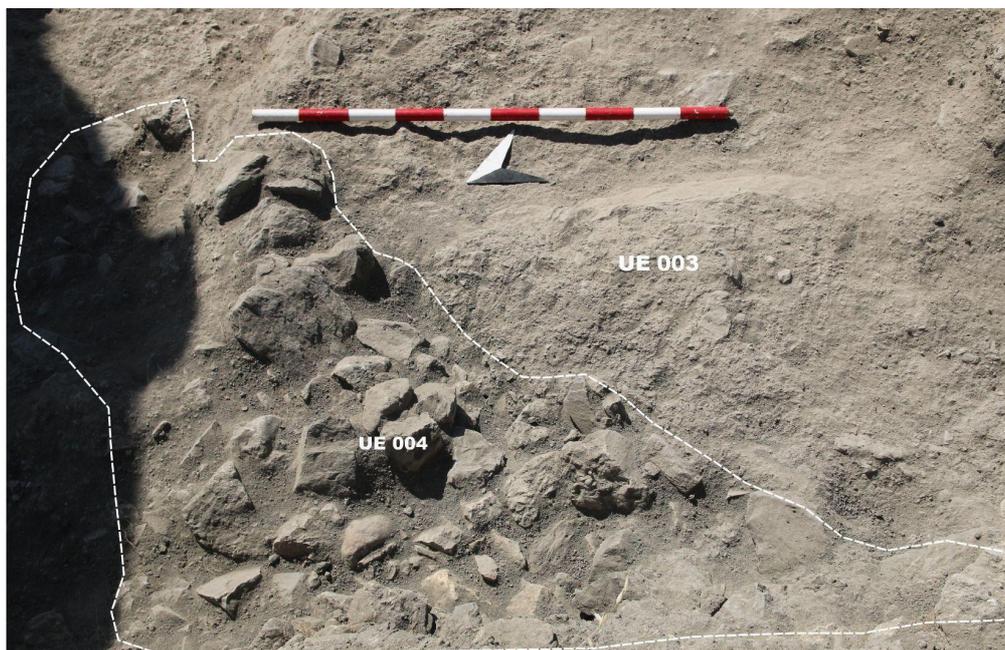
Figura 31: Delimitación de derrumbe UE 004 (mampuestos de mediano y gran tamaño) sobre UE 003

Esta última unidad, la **UE 004**, se caracteriza por la presencia de mampuestos de mediano y gran tamaño que cubren a la UE 003 (*Figura 31*). No se han registrado, ni por tanto recogido, material cerámico, óseo ni de otro tipo.

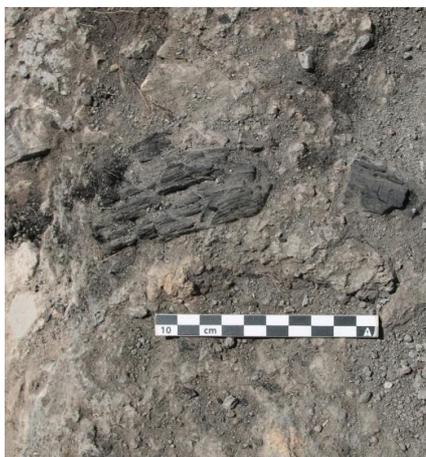
Figura 32: Detalle de la muestra de carbón recogida in situ de la UE 003

La **UE 003**, por su parte, tiene también un origen natural y está cubierta como hemos dicho por la UE 001, UE 002 y UE 004. Presenta una matriz arenosa de color negro y marrón oscuro con una compactidad media. Se caracteriza por la presencia de materia orgánica y carbones diseminados por toda su extensión. Uno de ellos, de grandes dimensiones, ha sido recogido como muestra (*Figura 32*). Pensamos que la presencia de estos carbones podría ser la consecuencia de un incendio o quema superficial. También destacan múltiples ripios y mampuestos pequeños, así como grava. Se ha registrado una menor cantidad de cerámica, fauna y metal que en la UEs anteriores.

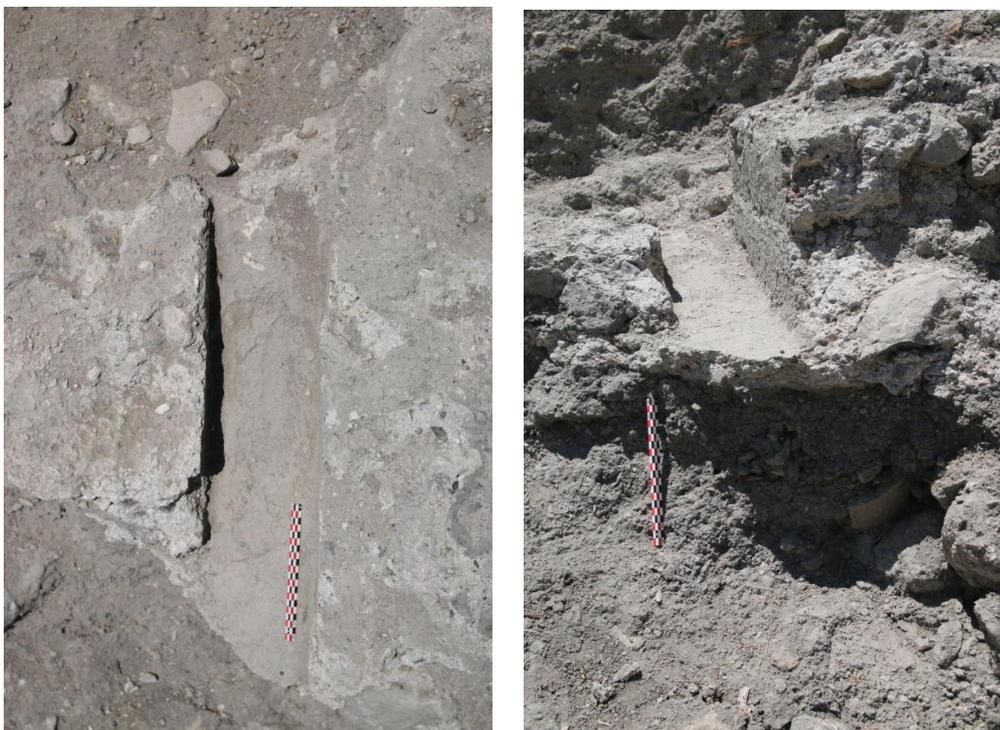
Figuras 33 y 34: Detalle de la UE 012 - E 006. Atarjea de desagüe

Tras finalizar su excavación, se ha podido comprobar que este derrumbe cubría a una serie de estructuras. Una de ellas, a la **UE 012 - E 006**, un cajón de tapial calicostrado con una atarjea de desagüe que ya cubría en los primeros centímetros de alzado la UE 001. Esta a su vez se apoya sobre el relleno de la UE 005 - E 003. A pesar de esta relación, la atarjea debió de construirse a la vez que la muralla y los rellenos de nivelación asociados (*Figuras 33 y 34*) cuya finalidad era evacuar las aguas sobrantes de cualquier lugar - podría tener relación con el espacio que parece abrirse frente al aljibe - hacia el exterior del recinto amurallado. El derrumbe UE 003 también cubría parcialmente al derrumbe UE 019 y a los zócalos UE 006 y UE 008, de la muralla y de la torre desaparecida, respectivamente.

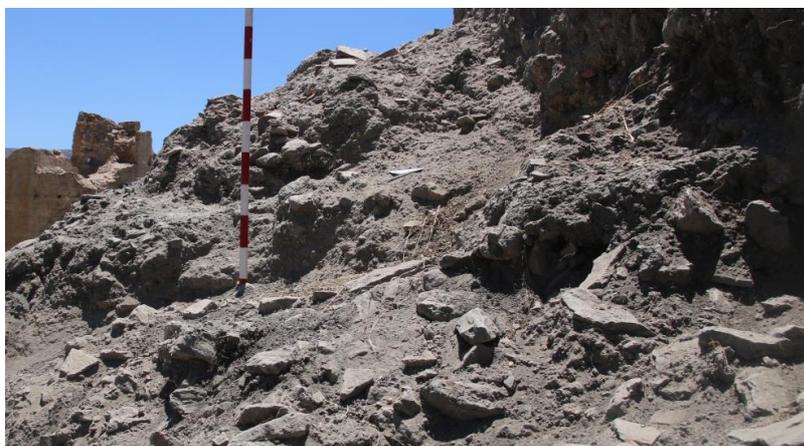
Figura 35: Alzado del relleno UE 005 - E 003

La **UE 005 - E 003** (*Figura 35*), bajo el derrumbe con carbones UE 003, se localiza en toda la zona central y superior del sondeo. Esta unidad contaba con un cajón de tapial calicostrado de dimensiones considerables. Se localizaba en posición secundaria y no podemos más que lanzar la interpretación que se trata de un fragmento que compusiera el alzado de la muralla este de la fortaleza.

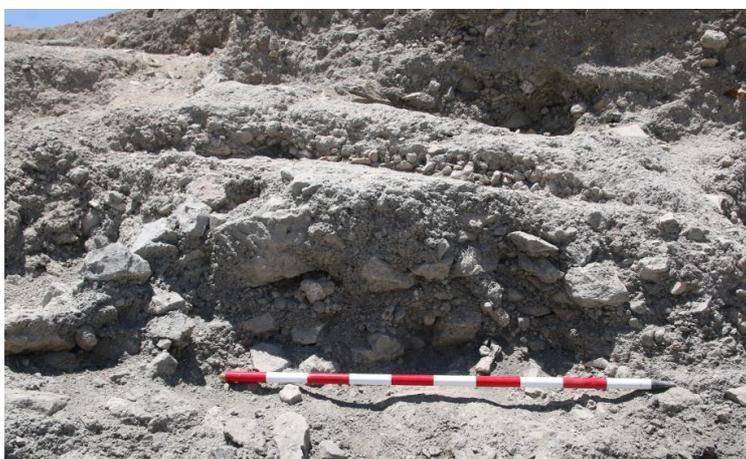
Figura 36: Detalle de tongadas de rellenos de la UE 015 - E 004. Se observa presencia de mampuestos de diversos tamaños en el fondo de cada tongada de relleno

La **UE 015 - E 004**, equivalente a la UE 005, conserva mejor la sucesión de tongadas de los rellenos de nivelación. Se observan los continuos aportes donde se va alternando mampuestos, ripios y grava así como tierra que se va apisonando para dar consistencia a dicha nivelación (*Figura 36*). Podemos trazar una equivalencia con el presente en el sondeo 13.000, como la UE 13.013. Recordemos que esta unidad aparecía a poca potencia cuando se estaba excavando la UE 001, unidad superficial que cubría a la nivelación.

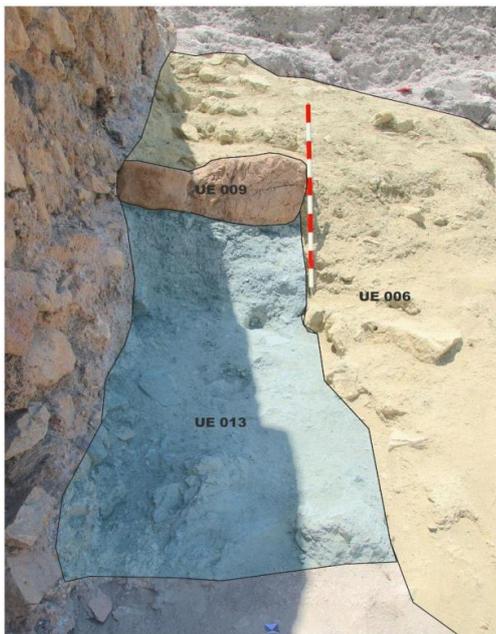
Figura 37: Detalle de E 005 en el que se observa la rampa y los cajones de tapial y mampostería asociada

La hipótesis que manejamos desde el inicio es que se localiza en este entorno la puerta del castillo. Esto es debido a diversas cuestiones. Por un lado, la UE 013 da cara hacia el exterior (hacia el norte) por lo que se intuye un hueco sin construir (*Figura 37*). Por otro lado, la UE 006 tiene continuidad ladera abajo (hacia el este) en forma de lengua. La fuerte compacidad del estrato así como la presencia de mortero de cal hace interpretar que se podría tratar de una posible rampa (o más bien relleno de la rampa), muy mal conservada, que daría acceso al recinto fortificado.

La posible rampa se apoya directamente sobre la roca madre. De igual manera, apoyándose en todo el tapial perdido de la UE 013, encontramos una hilera de mampuestos que darían consistencia a la rampa desde su base. Posiblemente esta pudiera tener una serie de escalones realizados en mampuestos para salvar el desnivel tan abrupto. No obstante, la escasa entidad de los restos ha hecho que no sea posible confirmar con total certeza este extremo.

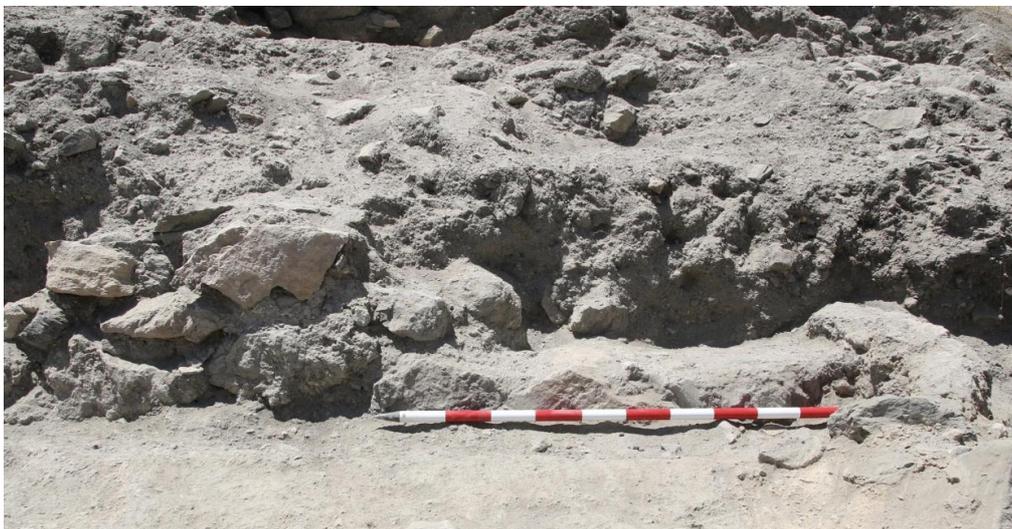
Figura 38: Detalle de la E 007 (UE 007)

En la parte central del sondeo 12.000 no se ha podido registrar la cara del zócalo de la muralla. No obstante, en la zona norte, si aparece una estructura asociada a la misma (*Figuras 38 y 39*). De nuevo se observan grandes bloques de piedra que en este caso no contienen una forma paralelepípeda (**UE 007**). La construcción presenta 2 m de longitud y 0,4 m de anchura.

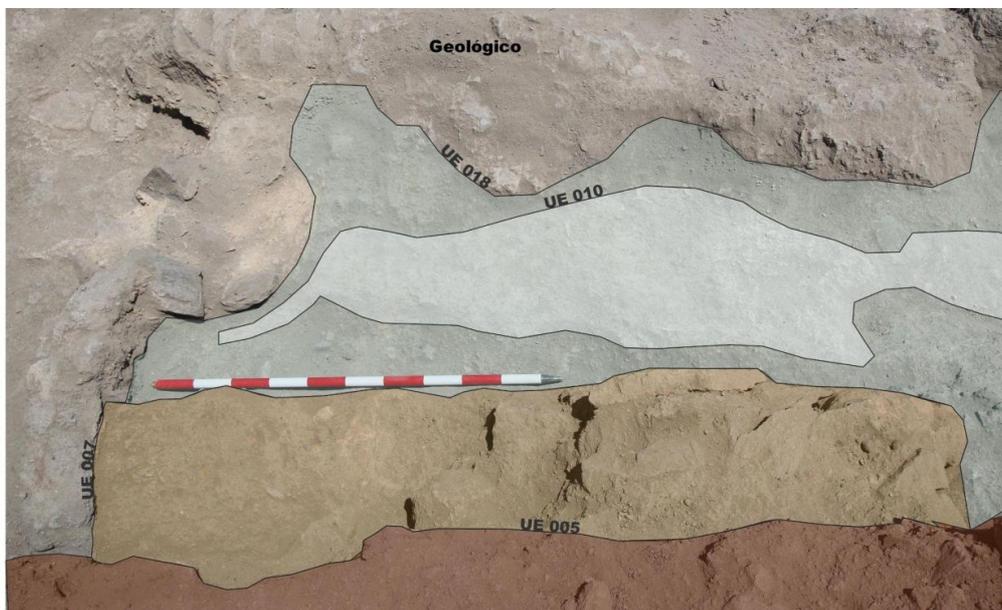
Figura 39: Imagen cenital de E 007 con enlucido de cal (UE 010)

A los pies de la E 007, donde aflora la roca madre, observamos una lechada de mortero de cal entre el zócalo y el propio sustrato geológico (**UE 010**). Este discurre más allá de la propia estructura en dirección a la rampa de acceso y a la E 005. En este sentido, la presencia de esta lechada denota la presencia de todo un zócalo corrido, tanto si se interpreta como parte de los desechos de mortero de cal durante el proceso de construcción como un resto de enlucido para acondicionar la roca delante de la muralla. A su vez, es de destacar la **UE 018**, una unidad de matriz arenosa, compacidad baja, sin inclusiones ni clastos y coloración marrón de tonalidad clara. Esta cubre parcialmente la lechada comentada (UE 010).
