ANUARIO ARQUEOLÓGICO DE ANDALUCÍA 2022

INTERVENCION ARQUEOLOGICA PUNTUAL MEDIANTE SONDEOS Y ANALISIS DE ESTRUCTURAS EMERGENTES EN EL CASTILLO DE LA PEZA (GRANADA)

Ana María Ruiz Jiménez; Roque Modrego Fernández; Carmen Raya Muñoz; Antonio Peralta Gómez; María Jesús Peña Moreno; Víctor Sánchez Ramos; José María Martín Civantos

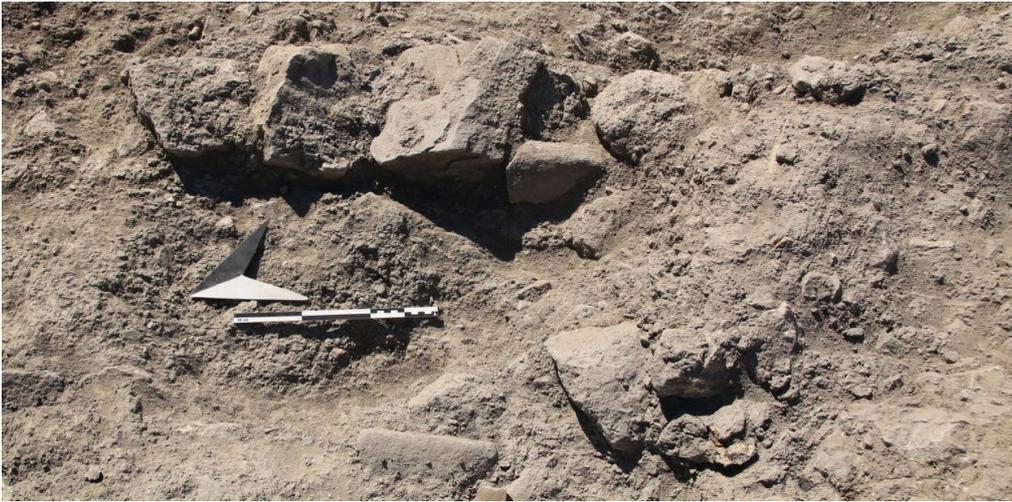
Figura 40: Detalle de la UE 011

Una de las estructuras que está cubierta por el relleno UE 005 es la **E 010**. Esta está fuera del CE 005 y se compone de una sola unidad, la **UE 011**. Se trata de un muro realizado en mampostería trabada con mortero de cal (*Figura 40*). Este muro se ubica paralelo a la UE 007 - E 007. Se podría tratar de una estructura previa que queda amortizada con la construcción en el siglo XII de la muralla y los rellenos. De hecho, esta interpretación es la más probable a la vista de los paralelos estratigráficos del sondeo 13.000 (UEs 13.013). No obstante, no necesariamente debe responder a una fábrica precedente. Otra interpretación posible es que fuera un muro de contención de los rellenos realizado en fase con la Es 005 y 007. La fábrica no es muy sólida lo cual lo diferencia de las otras estructuras asociadas a la muralla.

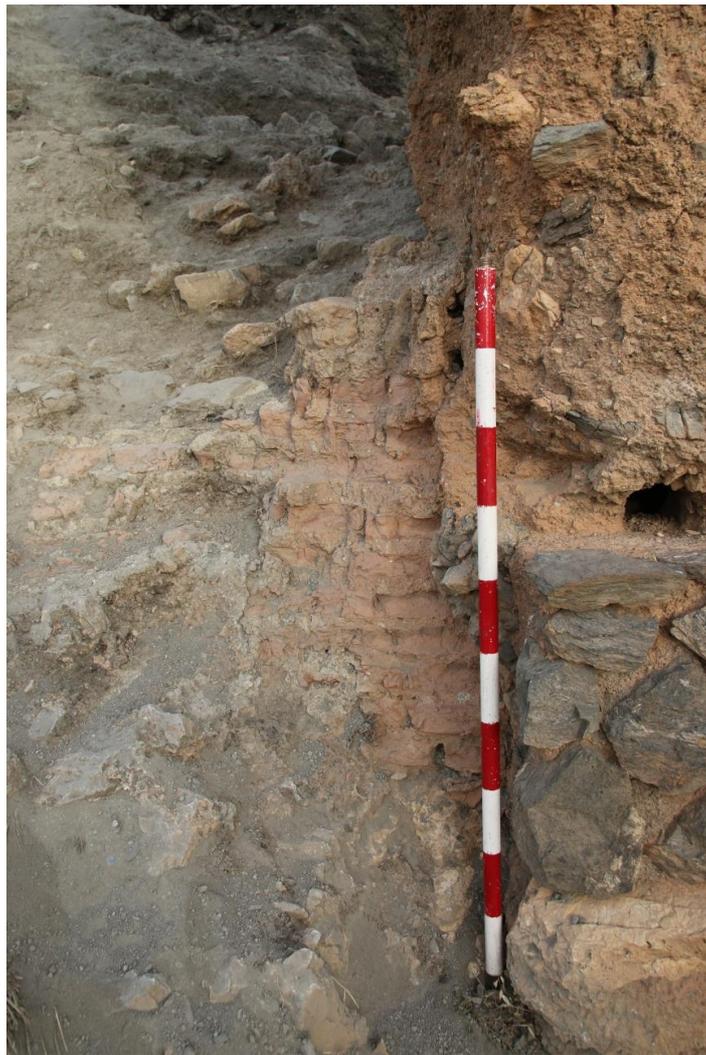
Figura 41: Detalle de fábrica de ladrillo (UE 017)

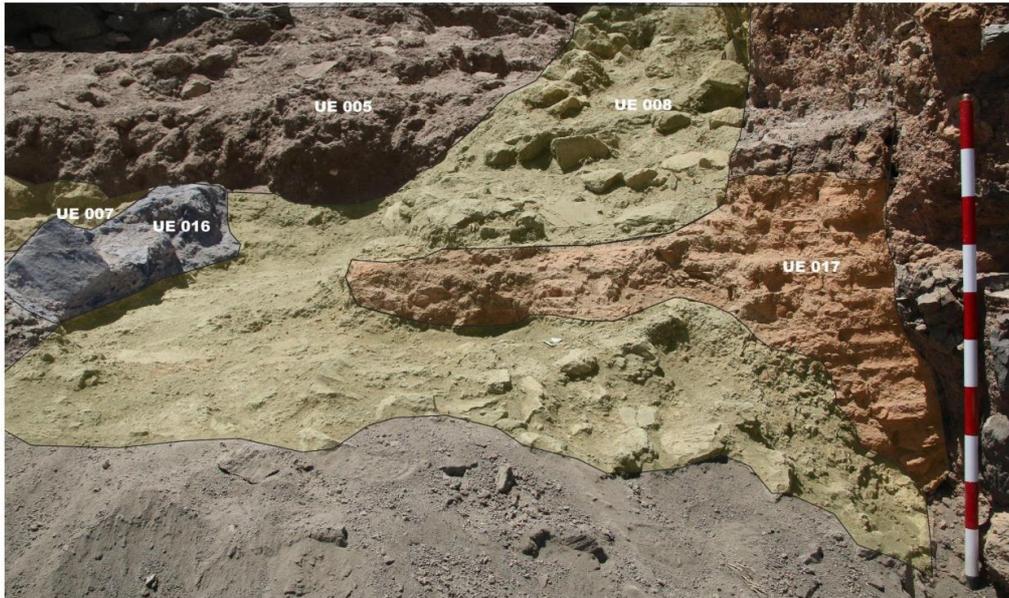
Figura 42: E 009 compuesta por el zócalo de mampostería UE 008 (en amarillo) y el parche de fábrica de ladrillo UE 017 (en naranja). El relleno UE 005 cubre parcialmente

Tras su excavación, se pudo comprobar que el estrato cubría a un basamento de mampostería trabada con mortero de cal (**UE 008 - E 009**). Su composición es similar, pero no igual, al basamento de la muralla registrado en UE 006. Este zócalo no se une con la E 003, sino que sufre una interrupción como bien marca la UE 007 - E 007. Tras realizar la lectura paramental de E 003 y haber concluido que se trata de un forro de una estructura precedente, el basamento UE 008 se identifica como una torre que ha desaparecido. Por tanto, pudimos desechar una equivalencia con la UE 006.

Finalmente, dentro de esta secuencia, encontramos un muro que se apoya perpendicular sobre el zócalo de mampostería de la muralla (UE 007 - E 007). Se trata de la **UE 016 - E 008**. Parece ser un pequeño resto de la cara sur del zócalo de la torre desaparecida. A pesar de que su fábrica es poco consistente, en la planta final, la zona que ocuparía la torre está bien definida (*Figura 42*).

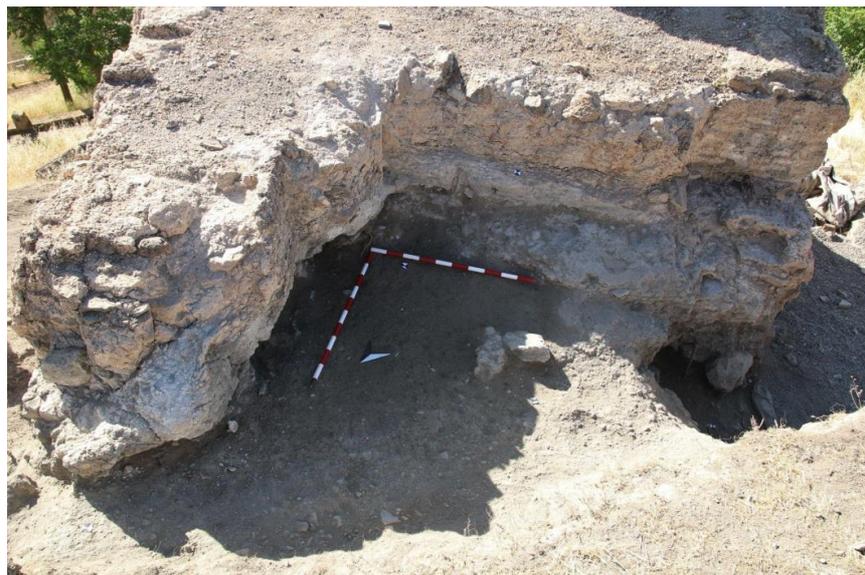
Figura 43: UE negativa 002. Resultado del sondeo arqueológico realizado durante los trabajos de restauración junto a la torre E 002

Tras el desbroce de toda la superficie a excavar, comenzaron los trabajos retirando toda la grava y geotextil que cubría antiguos sondeos arqueológicos de apoyo a la restauración de la muralla y la torre. Estos recortes fueron identificados con las **UEs negativas 002** (en el caso de la torre) (Figura 43) y **003** (para la trinchera junto a la muralla) (Figura 44). Asimismo se retiraron las estructuras de madera que contenían la grava, algunas de las cuales estaban ancladas por grandes ferrallas a tramos de la muralla. Una vez realizadas tales tareas, se retiró la **UE 001** (Figura 45). Esta componía el nivel superficial y se extendía en forma de capa por la totalidad del sondeo. Estaba compuesta por una matriz arcillo-arenosa de color marrón grisáceo con presencia de bioturbaciones, así como grandes agujeros que ya advertían la existencia de un gran derumbe bajo esta UE. En su interior se encontraron multitud de fragmentos cerámicos, vidrio, metales, material constructivo procedente de la muralla y restos óseos de fauna.

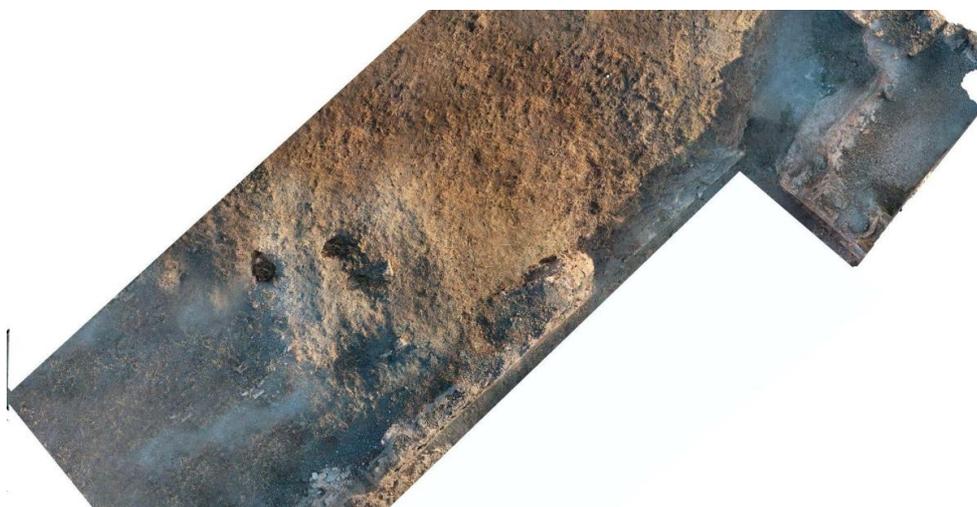
Figura 45: UE 001 antes de ser excavada

En la zona sur del castillo se ubica un gran lienzo de muralla construida con tapial de cal y canto (E 001). Este tramo se tomó como referencia para marcar el límite del sondeo al sur, así como la torre aledaña (E 002). De tal modo, el sondeo constó de 17 m de largo y 6 m de ancho (Figura 45).

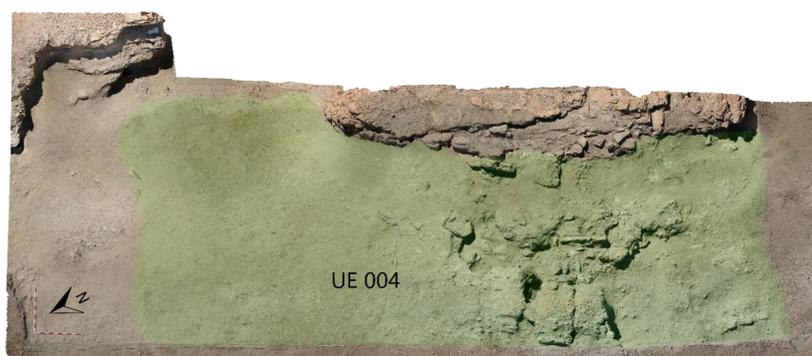
Figura 46: UE 004 antes de ser excavada

La UE 001 cubría el gran derrumbe **UE 004**, así como parte de la muralla y el relleno UE 020 ubicado en la zona norte del sondeo. El derrumbe UE 004 (*Figura 46*) se extendía por la práctica totalidad del sondeo, excepto en la parte norte. Este, a diferencia de lo que se encuentra con frecuencia en otros yacimientos arqueológicos, fue producido antrópicamente, con el fin de tumbar las partes altas de la muralla hacia el interior del castillo. Estaba compuesto por una matriz arenosa grisácea que contenía una cantidad inusitada de bloques de tapial calicostrado de gran tamaño en la mitad sur del sondeo, así como otros materiales constructivos de menor tamaño (tejas, fragmentos de mortero, etc.). Estos grandes fragmentos de tapial pertenecían a la muralla E 001, la cual debió estar compuesta por varias fábricas constructivas diferentes (tapial de cal y canto, calicostrado y mampostería).

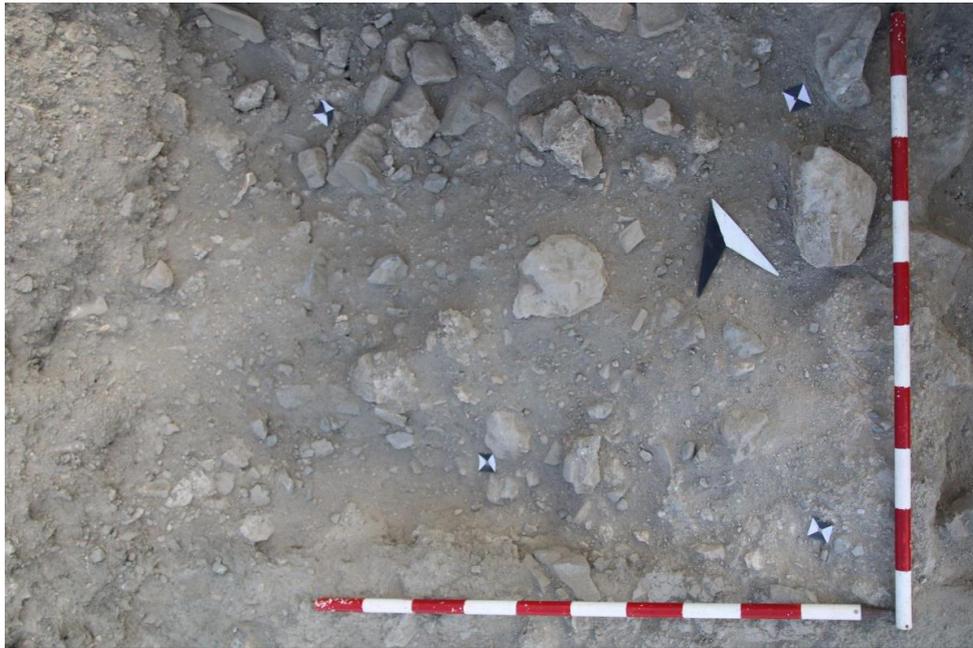
Figura 47: Relleno UE 014 antes de ser excavado

En la parte sur del sondeo, se encontró un pequeño relleno (**UE 014**) (*Figura 47*), delimitado por varias estructuras (UEs 031, 034 y 035) y que cubría un pavimento blando de tierra y cal apisonada (UE 039). Junto al relleno UE 020 fue documentada la **UE 018**, un relleno equivalente al anterior ubicado en el flanco sur del sondeo, con una matriz arcillosa de color marrón grisáceo y una compacidad muy alta, en su interior albergaba multitud de clastos junto con algún material cerámico y faunístico. Bajo él, un nuevo nivel de derrumbe (**UE 019**), muy similar, pero con una tonalidad más clara, aún más compacto y mayor concentración de piedras de tamaño mediano y pequeño.

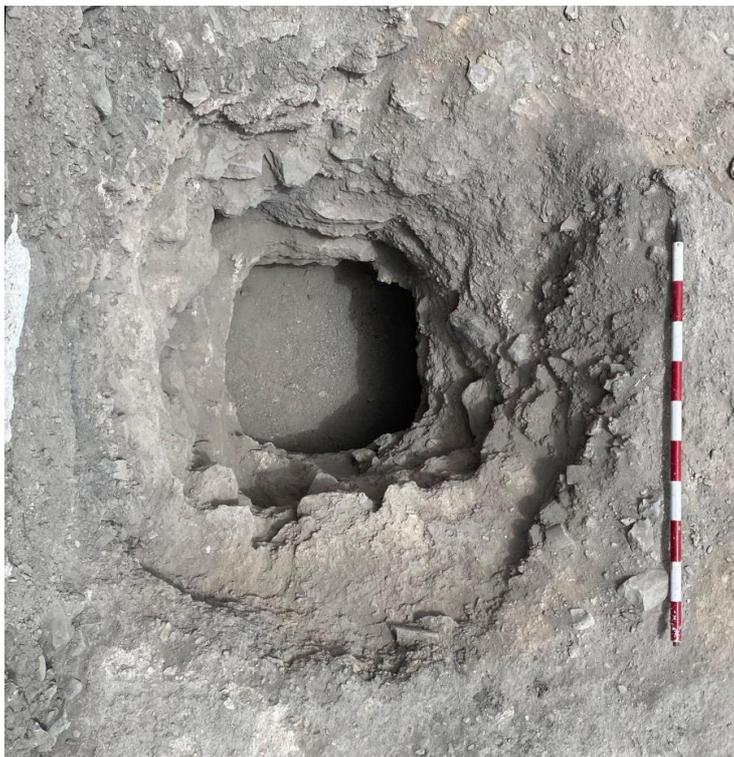
Figura 48: Fosa UE 033 en la plataforma UE 031

Bajo el relleno UE 014, un muro de mampostería (**UE 030**) se dispone de este a oeste, sobre el que se apoya una plataforma de tapial hormigonado (**UE 031**) sobre la que se construye un pavimento blando de tierra y cal apisonada (**UEs 032 y 015**). En el centro de dicha plataforma se construyó un pozo o fosa (**UE 033**) (*Figura 48*) con diámetro de 1,3 m, la cual se encontraba totalmente rellena de materiales contemporáneos mezclados con elementos provenientes del derrumbe de bloques de hormigón que cubría toda esta zona (la UE 004). Esta fosa no fue excavada en su totalidad, teniendo actualmente una profundidad máxima de 1,2 m.

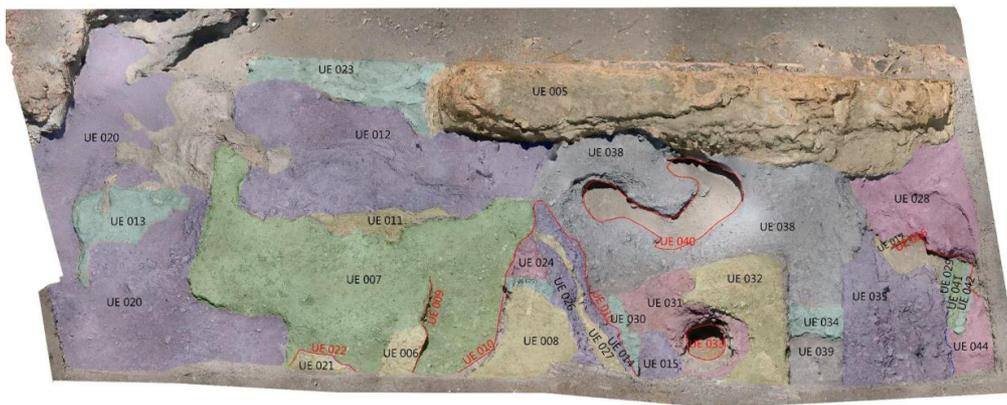
Figura 49: Planta final del sondeo 13.000

Una vez fue retirado el derrumbe UE 004, en la parte noreste se inició con la excavación del relleno UE 020 (*Figura 49*). Este estaba compuesto por una matriz arenosa muy fina y de baja compacidad. En su interior había multitud de clastos, fragmentos pequeños de mortero y tejas. Asimismo, se hallaron diferentes materiales arqueológicos como cerámica y fauna. Bajo este relleno se ubicaba parte de uno de los rellenos tomados con mortero que realzan el nivel de tránsito en el interior del recinto (UE 013), así como el relleno arenoso UE 007 que se comentará posteriormente.

Una vez fueron excavadas todas las UEs anteriormente descritas, quedaron delimitados el resto de estructuras y rellenos que conforman la planta final del sondeo 13.000 (Figura 49). Haciendo una lectura de norte a sur encontramos en primer lugar el relleno UE 020 junto a la torre. Cubierto por este relleno, se encontró la **UE 013**, otro relleno construido a base de capas de material constructivo intercaladas con tongadas de mortero de cal con árido de tamaño medio y cantos pequeños. Esta construcción es equivalente a la UE 12.015 que encontramos en el sondeo aledaño 12.000. Embutido en este relleno se halló un pequeño resto de murete construido con ladrillos tomados con mortero de cal, la UE 043.

(UE 036) y muy apelmazado, por lo que la consistencia y compacidad eran muy parecidas. Es por este motivo que no se pudo delimitar por completo el muro en su zona suroeste (marcado con una línea azul en la *Figura 49*).
