ANUARIO ARQUEOLÓGICO DE ANDALUCÍA 2022

ACTIVIDAD ARQUEOLOGICA PREVENTIVA: CONTROL ARQUEOLOGICO DE MOVIMIENTOS DE TIERRAS EN AVENIDA EÉRCITO ESPAÑOL N° 13-A (FASE II) DE JAÉN.

Marcos Soto Civantos

María de la Paz López Rodríguez

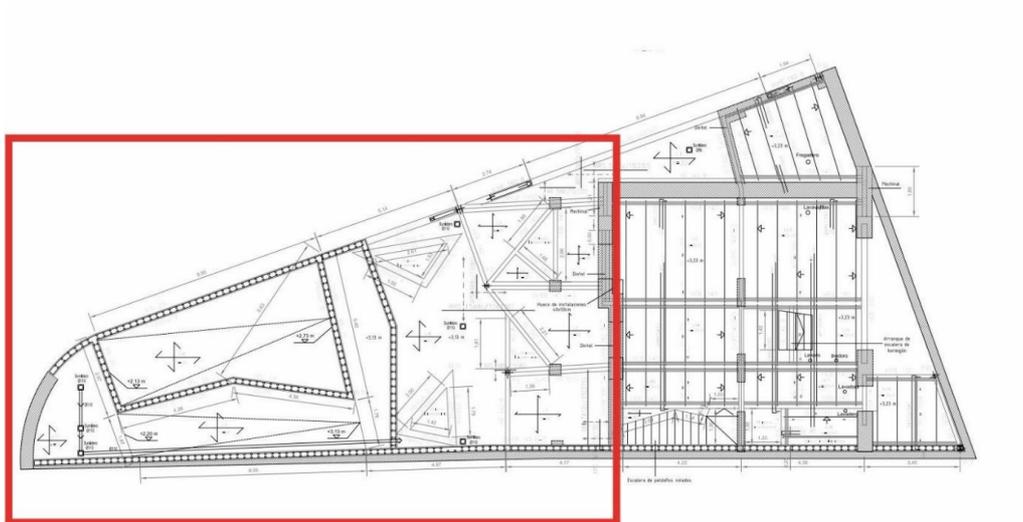
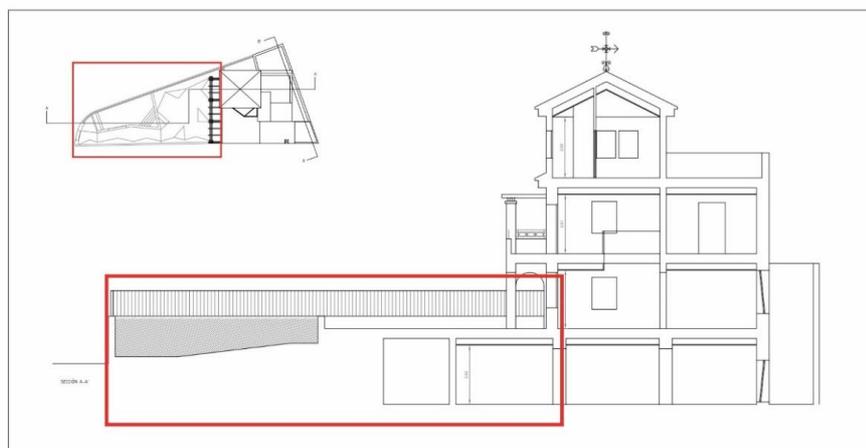
Fig., 2. Patio y sección del mismo, perteneciente a la vivienda donde se ha realizado el Control Arqueológico.

En el estudio geotécnico realizado en el patio de la vivienda se documentan principalmente dos niveles geológicos, que son los que van a condicionar la cota de la cimentación en el proyecto de obra:

UG-0 RELLENOS: Se observan de forma superficial, con un espesor de 3,00 m debido a ser el relleno para la nivelación del patio. Este nivel no se considera adecuado para servir de apoyo a la cimentación.

UG-1 MARGAS ARCILLOSAS DE COLOR BEIGE OSCURO: Aparecen bajo la anterior capa y hasta la finalización del sondeo a una profundidad de 6,00 m respecto de la cota actual del terreno. A una profundidad comprendida entre 3,40 y 4,40 m se observa una capa de gravas de naturaleza calcárea en matriz limo arcillosa de color beige. Son poco plásticas y su consistencia puede ser considerada como “media-blanda”. Tienen espesor y capacidad portante suficiente para servir de apoyo a la cimentación.

Según proyecto, en la zona del patio actual es por donde se va a ampliar la vivienda. Se plantea construir un local comercial, una cochera y una piscina. La losa de cimentación para la construcción del local y la cochera se va a apoyar en la Unidad Geológica 1 (UG1. margas arcillosas de color beige oscuro) a una profundidad de 4,25 metros con respecto al terreno natural existente actualmente. Para el caso de la piscina se van a excavar los 28,35 metros cuadrados que ocupa el hueco de la misma hasta una profundidad de 2,50 metros para poder hacer el vaso.

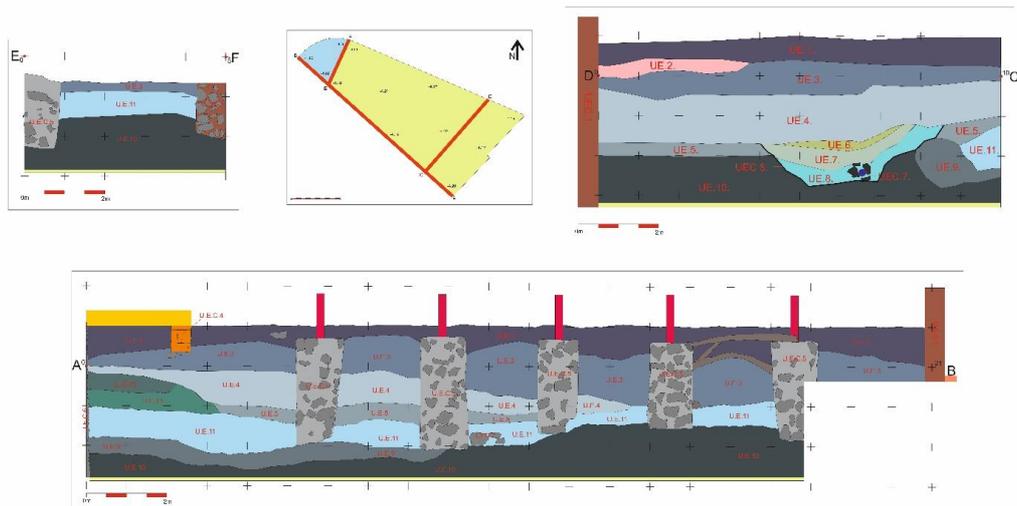
Fig. 3. Perfiles estratigráficos de la zona intervenida.

Tras la intervención en el solar se ha puesto de manifiesto que la estratigrafía se corresponde a tres fases que se corresponden con una fase previa a la construcción de la vivienda, en la que la zona correspondería con cultivos de huertas o similares, con cronología indeterminada, pero previa a mediados del siglo XX. Una segunda fase adscrita a la construcción de la vivienda, a mediados del siglo XX, y una tercera fase asociada a las reformas realizadas en la vivienda. Por tanto, la cronología documentada se asocia principalmente a época contemporánea-actual, evidenciando una zona de huertas o de cultivo en la que se construye la vivienda.
