# **ANUARIO ARQUEOLÓGICO DE ANDALUCÍA 2018**

**RAÚL LLORET LINAR  
JUAN GARCÍA WAGNER**

**Resumen:** En este artículo se presentan los resultados obtenidos en la Actividad Arqueológica Preventiva, llevados a cabo en la calle Castillo, nº 30 de Iznatoraf, Jaén, que se realizó durante los meses de Enero a Marzo de 2019. En el transcurso de la misma pudimos documentar los restos de una torre del siglo XIII-XIV y la muralla con elementos y pavimentos originales.

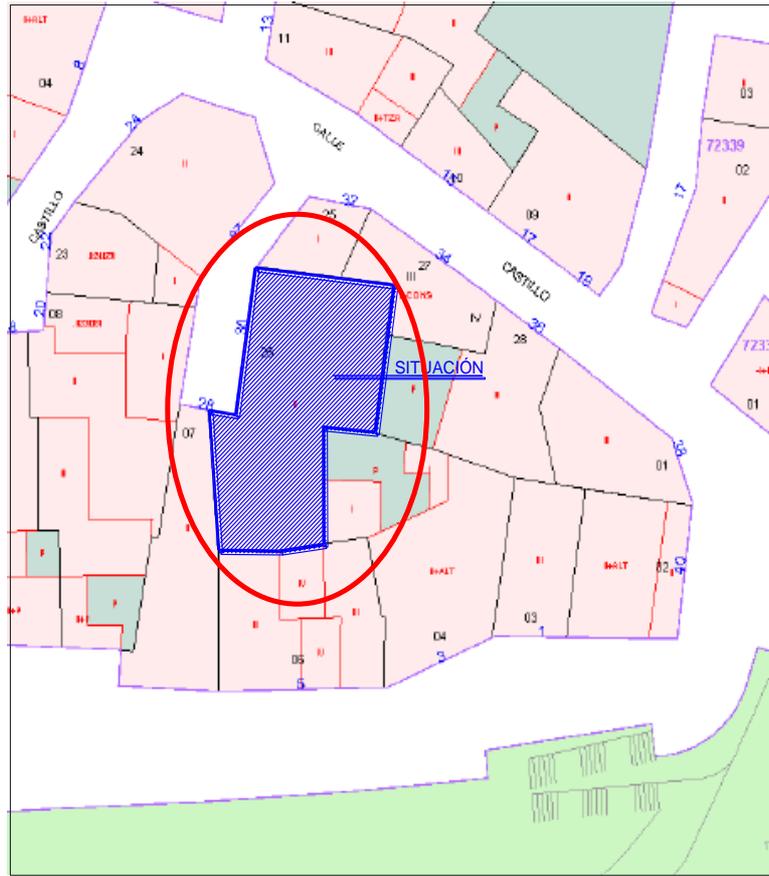
Figura 1

- **FIGURA 1.** LOCALIZACIÓN Y SITUACIÓN DEL SOLAR.
- **FIGURA 2.** EVOLUCIÓN DE LA VILLA: LA MEDINA ISLÁMICA.
- **FIGURA 3.** EVOLUCIÓN DE LA VILLA: LA CIUDAD MEDIEVAL.
- **FIGURA 4.** EVOLUCIÓN DE LA VILLA: LA CIUDAD HASTA MEDIADOS DEL SIGLO XX.
- **FIGURA 4.** CROQUIS DE LA SECCIÓN DE LA TORRE, LA MURALLA Y SU DESAPARECIDO ACCESO A TRAVÉS DEL ADARVE.

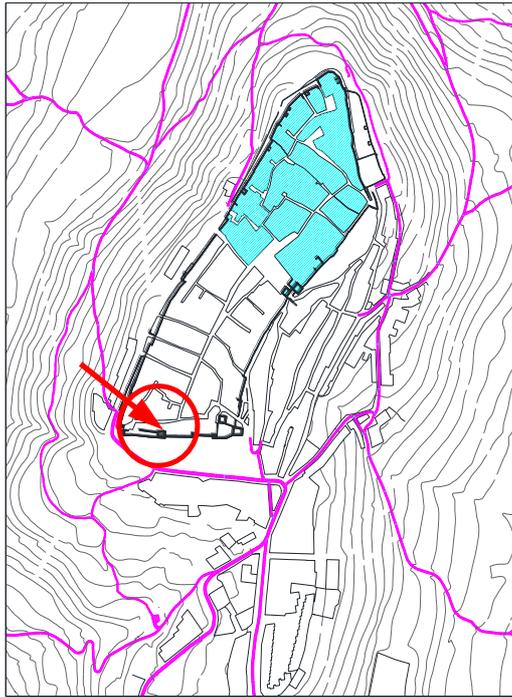
**Figura 2**

② LA MEDINA ISLÁMICA (en el momento de la conquista / s. XIII)

Nos hallamos ante un parcelario urbano que no se incluyó en el trazado originario musulmán, ya que el poblamiento originario de este momento no ocupaba estas zonas, ocupaba sólo la parte Norte del asentamiento (**figura nº 2**). La plaza de Fernando III, sería el extremo más septentrional de la medina islámica, siendo así que en ella se localizan los restos de un arco y una puerta, así como la iglesia, que siguiendo las costumbres de la época se levantaría sobre la mezquita existente.

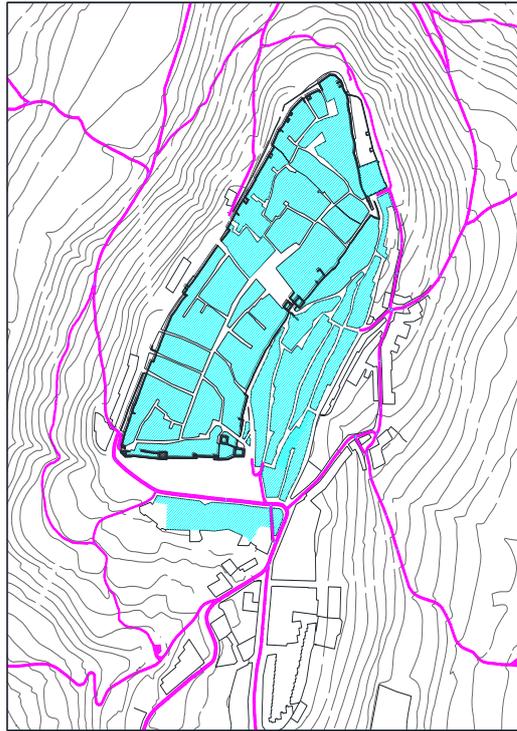
Figura 4

4 LA VILLA HASTA MEDIADOS DEL SIGLO XX

A partir de esa fecha únicamente se producirán intervenciones puntuales que no supusieron la transformación trascendente de la estructura, al menos hasta el siglo XX (**figura nº 4**).

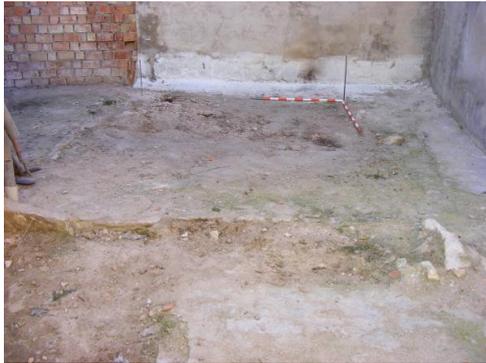
**Foto 1**

- **FOTO N° 1.** SONDEO 1. VISTA DE UE1 Y 2.
- **FOTO N° 2.** SONDEO 1. VISTA DE UE1, 2 Y 3.
- **FOTO N° 3.** SONDEO 1. VISTA DE US1.
- **FOTO N° 4.** SONDEO 1. VISTA DE LA US2.
- **FOTO N° 5.** SONDEO 1. VISTA DE LA US3 Y DE LAS UE 5 Y 8.
- **FOTO N° 6.** SONDEO 1. VISTA DE LAS UE 5, 7 Y 8.
- **FOTO N° 7.** SONDEO 1. VISTA DE LAS UE 5, 6, 7 Y 8.
- **FOTO N° 8.** SONDEO 1. VISTA DE LAS UE 5, 6, 7, 8 Y 9.
- **FOTO N° 9.** SONDEO 1. VISTA DE LAS UE 5, 9 Y 14.
- **FOTO N° 10.** SONDEO1. VISTA DE LAS UE 6, 7, 8 Y 9.
- **FOTO N° 11.** SONDEO 1. VISTA DE LAS UE 12, 13, 14 Y 17.
- **FOTO N° 12.** SONDEO 1. VISTA DE LAS UE 6, 7, 8 Y 9.
- **FOTO N° 13.** SONDEO 2. VISTA DE LAS UE 2 Y 4.

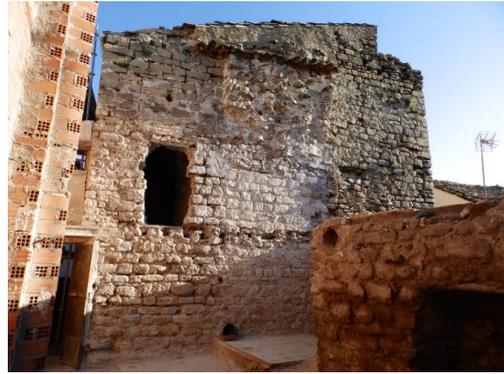
Foto 66

- **FOTO N° 66.** TORRE EXTERIOR. CARA SUR.
- **FOTO N° 67.** TORRE EXTERIOR. CARA SUR.
- **FOTO N° 68.** TORRE EXTERIOR. CARA SUR.
- **FOTO N° 69.** TORRE EXTERIOR. CARA OESTE, VISTA DESDE EL NE.

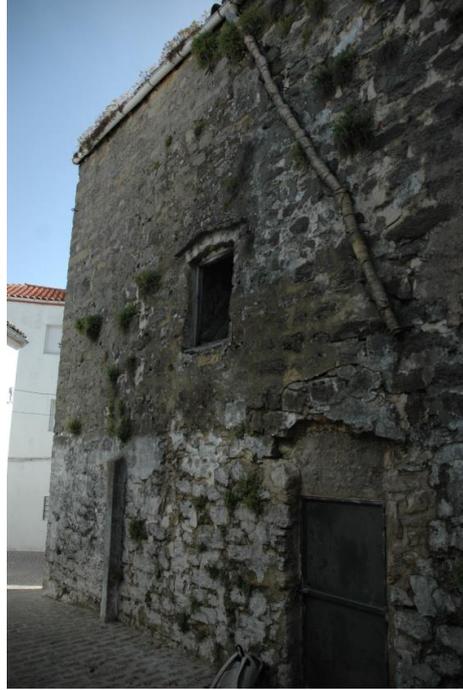
Foto 70

- **FOTO N° 70.** TORRE EXTERIOR. CARA OESTE, VISTA DESDE EL SO.
- **FOTO N° 71.** TORRE EXTERIOR. CARA SUR. ENCUENTRO CON LA MURALLA.
- **FOTO N° 72.** TORRE EXTERIOR. CARA NORTE, VISTA DESDE LA C/CASTILLO.

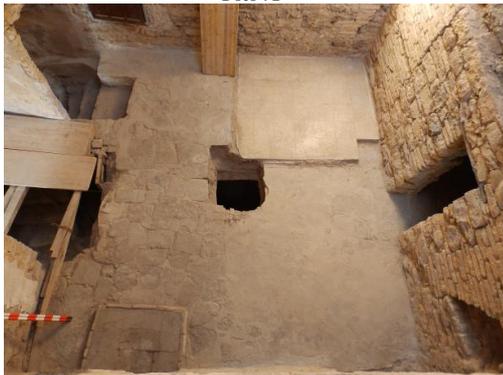
Foto 73

- **FOTO N° 73.** TORRE INTERIOR. PAVIMENTOS Y ALJIBE.
- **FOTO N° 74.** TORRE INTERIOR. ACCESO ORIGINAL AL ALJIBE.
- **FOTO N° 75.** TORRE INTERIOR. ALJIBE.

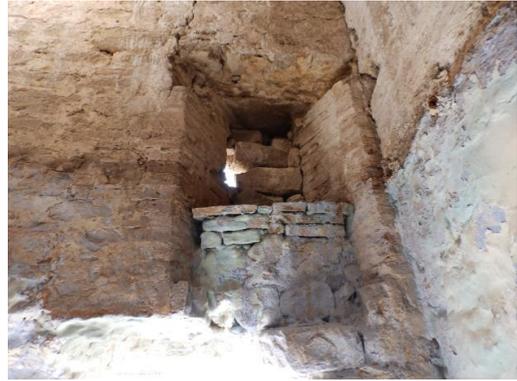
Foto 76

- **FOTO N° 76.** TORRE INTERIOR. SAETERA.
- **FOTO N° 77.** TORRE INTERIOR. SITUACIÓN DE LA PUERTA DESAPARECIDA.
- **FOTO N° 78.** TORRE INTERIOR. ESCALERAS (UEM 706).

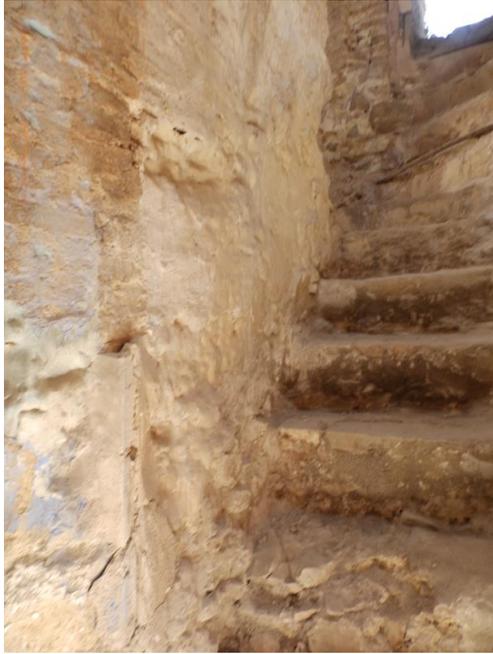
Foto 79

- **FOTO N° 79.** TORRE INTERIOR. ESCALERAS (UEM 706), HUELLA IZQUERDA.
- **FOTO N° 80.** TORRE INTERIOR. ESCALERAS (UEM 706), HUELLA DERECHA.
- **FOTO N° 81.** TORRE INTERIOR. CARA SUR. RECOGIDA DE AGUAS DEL ADARVE (UEM 610).

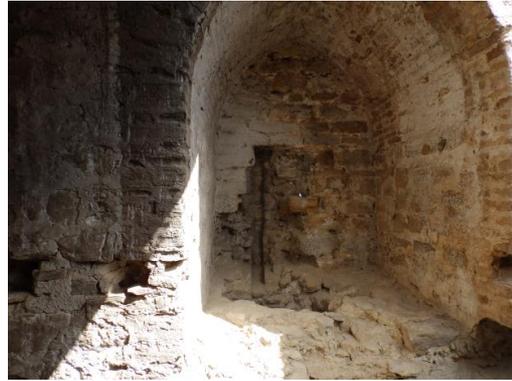
Foto 82

- **FOTO N° 82.** TORRE INTERIOR. CARA ESTE. RECOGIDA DE AGUAS DE LA CUBIERTA (UEM 406).
- **FOTO N° 83.** TORRE INTERIOR. ESCALERAS (UEM 706) Y REBAJE DEL VANO DE LA 1ª PLANTA.

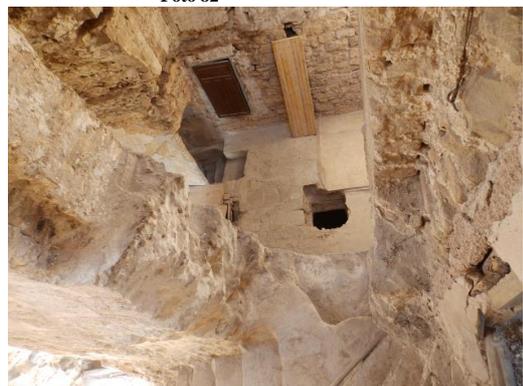
Foto 84

- **FOTO N° 84.** TORRE INTERIOR. ESCALERAS (UEM 706) Y REBAJE DEL VANO DE LA 1ª PLANTA.
- **FOTO N° 85.** TORRE INTERIOR. ESCALERAS (UEM 706) Y REBAJE DEL VANO DE LA 1ª PLANTA.

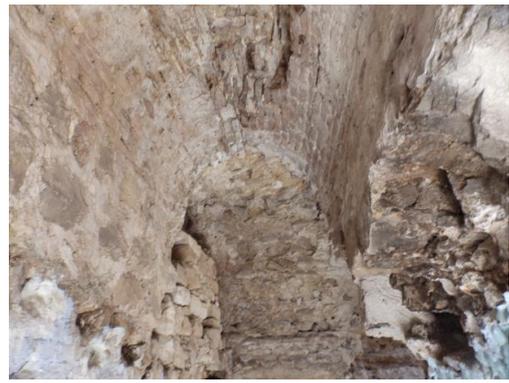
Foto 86

- **FOTO N° 86.** TORRE INTERIOR. BÓVEDA DE LADRILLO (UEM 707).

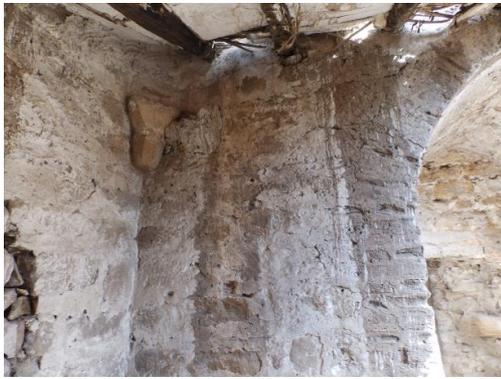
Foto 87

- **FOTO Nº 87.** TORRE INTERIOR. PECHINA (UEM 410).
- **FOTO Nº 88.** TORRE INTERIOR. DETALLE DE LA PECHINA (UEM 410).
- **FOTO Nº 89.** TORRE INTERIOR. CARA SUR. MECHINALES DEL FORJADO DE LA 1ª PLANTA (UEM 313).
- **FOTO Nº 90.** TORRE INTERIOR. CARA OESTE. MECHINALES DEL REFUERZO DEL FORJADO DE LA 1ª PLANTA (UEM 609).
- **FOTO Nº 91.** TORRE INTERIOR. LEÑERA (UEM 708).
- **FOTO Nº 92.** MURALLA EXTERIOR.
- **FOTO Nº 93.** ALZADO INTERIOR DE LA TORRE. CARA ESTE.
- **FOTO Nº 94.** ALZADO INTERIOR DE LA TORRE. CARA NORTE.
- **FOTO Nº 95.** ALZADO INTERIOR DE LA TORRE. CARA OESTE.
- **FOTO Nº 96.** ALZADO INTERIOR DE LA TORRE. CARA SUR.
