# **ANUARIO ARQUEOLÓGICO DE ANDALUCÍA**

A.A.P. Sondeos en c/ Especerías, nº 6, Málaga

Resumen: En este artículo se exponen los resultados de la intervención arqueológica preventiva con resultados positivos llevada a cabo como parte del proyecto de rehabilitación del inmueble. Se ha documentado una secuencia de ocupación desde el s. XV hasta época contemporánea.

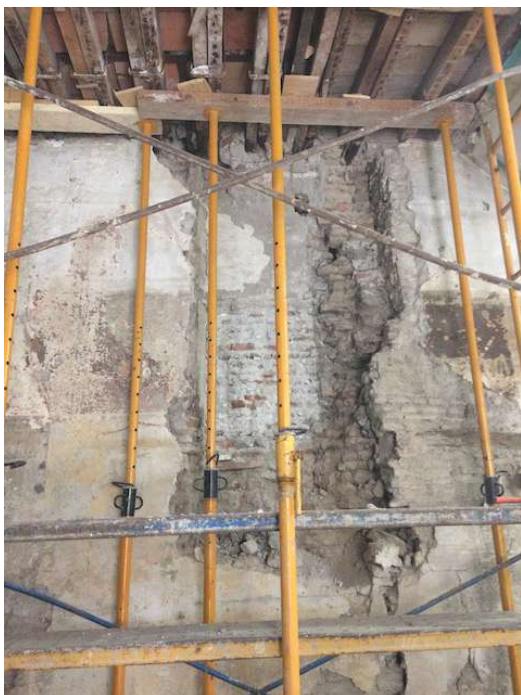
*Fig. 2 Foto de trabajo durante la retirada de elementos sueltos y desprendidos.*

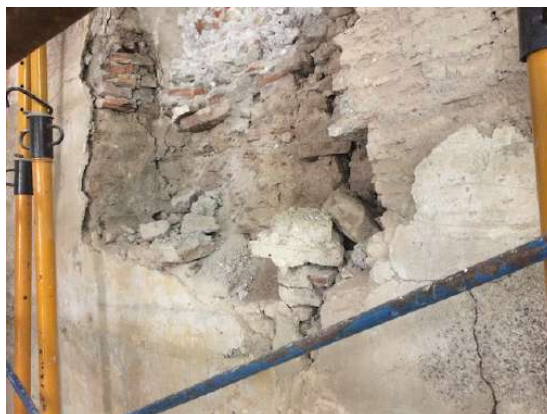
*Fig. 3 Presencia de doble paramento.*

Durante los trabajos de saneo y recalce se ha podido analizar la estratigrafía muraria de las estructuras de carga perimetrales. En el lindero norte al retirar el doble paramento se observa la presencia de varios vanos a distintas alturas. Se trata de dos puertas, con dinteles y jambas bien conservadas. Una de ellas se encuentra a nivel de planta baja, mientras que el segundo se encuentra a media altura. Igualmente, en la pared oeste, izquierda del inmueble, se aprecia otro vano igualmente cegado en planta baja, aprovechándose el espacio de luz hacia el interior de nuestro inmueble.

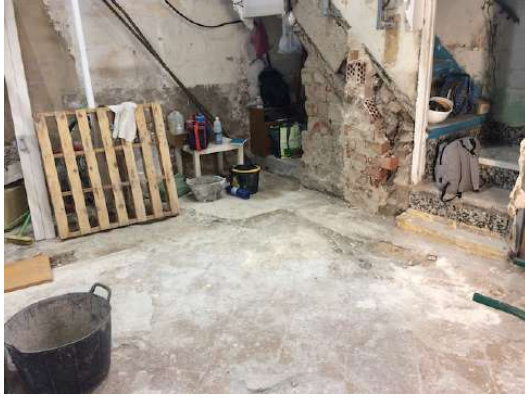
Fig. 4 Superposición de suelos u.e. 2 y 3.

Tras la retirada del suelo vinílico, se observa la presencia de una solería de gres blanca y negra en toda la superficie baja (u.e. 2) que a su vez cubre una anterior solería hidráulica de color amarillo dispuesta a cartabón (u.e. 4). Entre ambos pavimentos aparece la correspondiente solera, de escasa potencia.

Sobre el suelo u.e. 2 se aprecian varias afecciones. Se trata de zanjas perimetrales adosadas a los muros de carga en las que se disponen soleras de hormigón de unos 15 cm de potencia (u.e. 3). La finalidad de éstas, deben ser la de sanear y reforzar los propios muros de carga sin que en la práctica aporten ningún tipo de refuerzo.

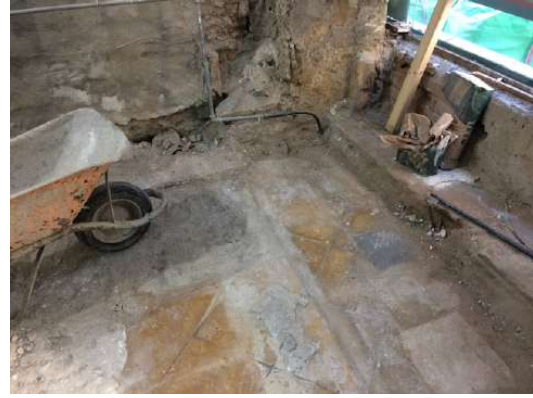
Fig. 5 Detalle u.e. 4 junto a fachada.

La u.e. 4 se asienta sobre una capa de mortero graso otorgándole fijación. Debajo aparece un paquete de gravas de pequeño tamaño (u.e.4.2) como relleno de nivelación y limpieza asentándose en un gran depósito, aproximadamente de unos 20 cm de potencia conformado por

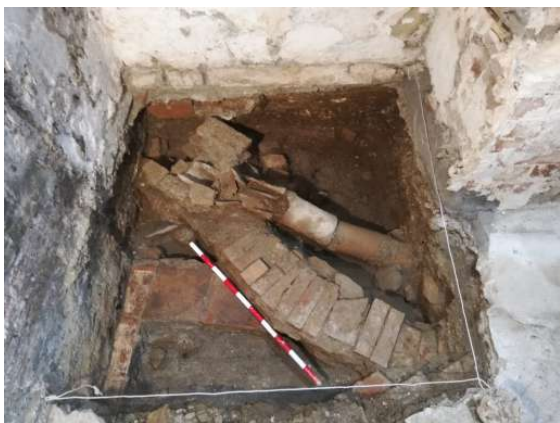
*Fig. 6 Sondeo 1. Arqueta u.e. 13, tubería cerámica u.e.14, guarda de tubería de plomo u.e.17.*

El sistema de aguas negras es más complejo tanto por la sucesión de tuberías como por los distintos ramales que la componen. Se ha podido documentar que en cada planta del edificio en el espacio del rellano de la escalera se dispone de un cuarto de aseos que recoge las aguas a través de tuberías metálicas que descienden por el hueco de la escalera en la pared sur. En la planta baja del edificio el espacio destinado a aseos se ubica en el hueco inferior de la escalera, (sondeo 1, foso de ascensor) en este reducido espacio se ha documentado una arqueta (u.e.13) que dirigirá las aguas fecales hacia la arqueta u.e. 51 a través de sucesivas canalizaciones de cerámica (u.e. 14 y 55).

La dotación de agua corriente al edificio se realiza mediante una tubería de plomo inserta en el centro de una atarjea, realizada con recortes de ladrillo, a modo de guarda. La cubierta de la atarjea se realiza mediante piezas rectangulares de cerámica.

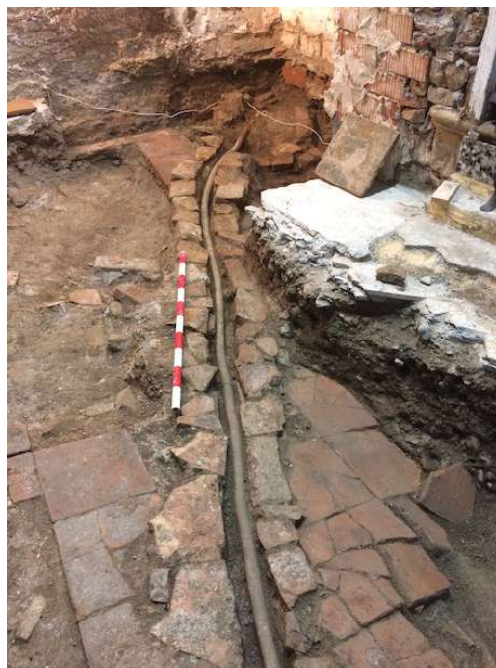
*Fig. 7 Tubería de plomo que conduciría el agua potable al interior del inmueble u.e. 17*

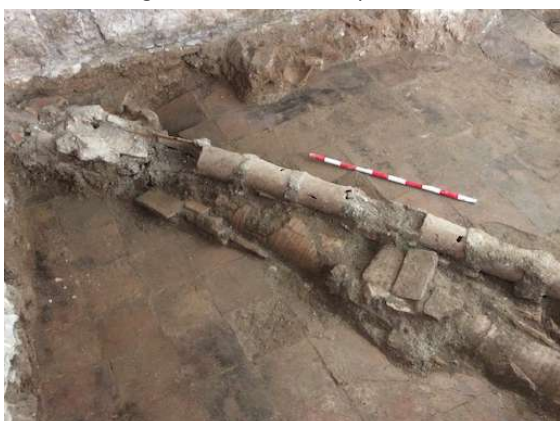
*Fig. 8 Unidades 19 y 20 de la red de fluviales incidiendo sobre pavimento de la fase anterior*

La red de aguas pluviales recoge el agua desde la última planta del edificio hasta la esquina noroeste mediante una tubería metálica. Tras un codo se desarrolla en diagonal hasta la esquina sureste del inmueble mediante sucesivas tuberías cerámicas (uuee 19 y 20) donde una arqueta de obra las receptiona (u.e. 51). De forma intermedia la tubería 20 cuenta con una arqueta de reducidas dimensiones (u.e. 44) antes de continuar hasta la u.e. 51. Adosado a la u.e. 69 se documenta un bajante de pluviales (u.e. 70) realizado con tondos de cerámica machimbrada que desde la cubierta dará salida a la calle mediante una arqueta (u.e. 71).

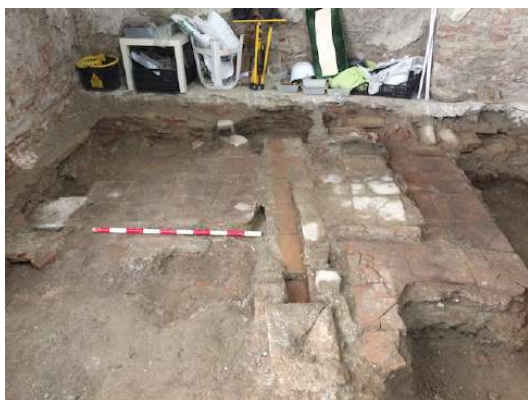
*Fig. 8 Sondeo 4, esquina suroeste. Pavimento u.e. 18 afectado por fosa de inserción de muros perimetrales, reparación u.e. 22, disposición posterior pozo y atarjea u.e. 23 y 24.*

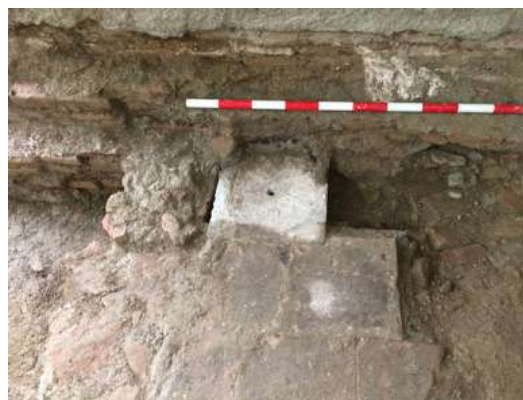
*Fig. 10 Detalle arqueta u.e. 27, muro de fachada adosado. Significativo que se respeten al ejecutar el muro de fachada, puede ser un indicio de presencia de servidumbres que obligan a mantener la infraestructura sanitaria.*

El sistema de infraestructuras se remata con una arqueta (u.e. 27) y su correspondiente salida mediante atarjea de ladrillo (u.e. 27.1) que se desarrolla hacia la zona del sondeo 2. En este punto se encuentra cortada por la arqueta del nivel de ocupación 4, la u.e. 51 por lo que cabe pensar que ésta sustituye a otro sistema similar durante el nivel de ocupación 3.

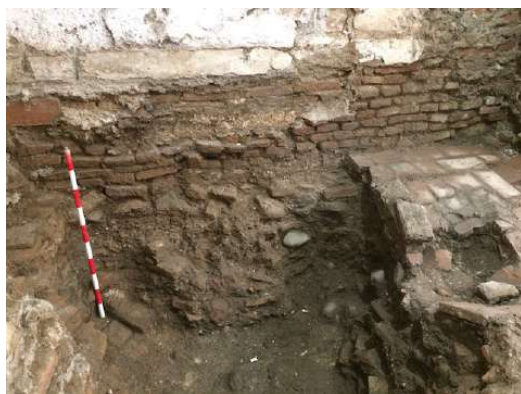
*Fig. 11 Lindero este. Secuencia de superposiciones murarias, su relación con pavimento u.e. 35 y fosa de inserción de pozos u.e. 52 y 58.*

En cuanto a los pavimentos asociados a estas estructuras, se ha podido documentar la presencia de dos tipos. La u.e. 35, es un suelo realizado con losetas rectangulares de ladrillos dispuestas como espina de pez, asentadas sobre una capa de mortero realizado con tierra y escasa cal regularizando la cota sobre los niveles previos y con características físicas similares al de las estructuras murarias.

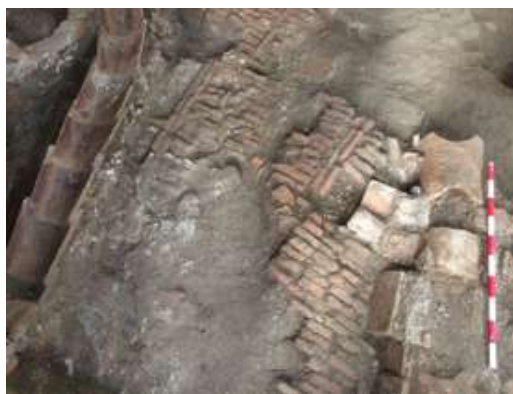
*Fig. 12 Pavimento u.e. 34 con canalización u.e. 26.*

Entre las reparaciones mencionadas hay que destacar la documentada en el sector occidental del sondeo 2. Se trata de la disposición de una canalización ejecutada mediante tejas de grandes

Los retazos conservados, muy afectados por las incidencias posteriores, se concentran en la crujía trasera del inmueble, mientras que el sector delantero se ha documentado otro tipo de pavimento (u.e. 34) definido como un suelo de ladrillos a sardinel con diversas líneas maestras y alguna reparación en piedra. El asiento diferencial y la mala conservación de las piezas cerámicas requieren la reparación del pavimento con una lechada de mortero para regularizar la superficie del mismo. En ésta ocasión la argamasa se compone de un elevado componente arenoso aglutinado con cal (u.e. 36).

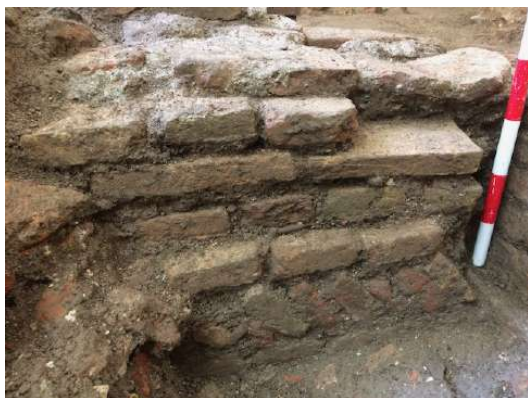
*Fig. 13 Estructura 48 con la superposición de elementos del Nivel de Ocupación III.*

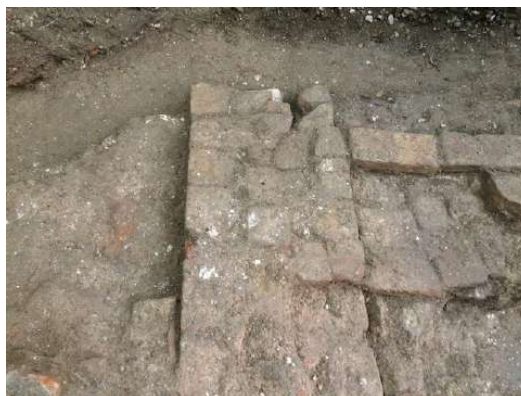
*Fig. 14 Estructuras 45 y 42.*

El muro u.e. 45 también presenta el adosamiento de una estructura de pequeñas dimensiones de planta rectangular (u.e. 42), realizada con ladrillos con dos hiladas conservadas. Éste espacio es reutilizado posteriormente para disponer una arqueta. Asociado a ella aparece un pequeño retazo de pavimento de mortero de argamasa que presenta algunos fragmentos cerámicos incrustados, se trataría de un fragmento de ataífor o jofaina vidriada en turquesa con línea de manganeso (u.e. 73). La unidad 47, se encuentra con una alineación semejante al del muro citado, ligeramente desplazado hacia el sur, posiblemente debido al empuje de la fosa de inserción del pilar central u.e. 32. Esta estructura realizada con ladrillos trabados con el mismo mortero de cal citado, presenta careo en tres de sus caras conservadas, otorgándole una imagen de pilar o remate de estructura.
