ANUARIO ARQUEOLÓGICO DE ANDALUCÍA

2020

CONTROL ARQUEOLÓGICO DE MOVIMIENTO DE TIERRAS EN CALLE REAL N° 154. ESTEPONA. MÁLAGA.

ARQUEOTECTURA, ESTUDIOS DE PATRIMONIO ARQUEOLÓGICO S. L.

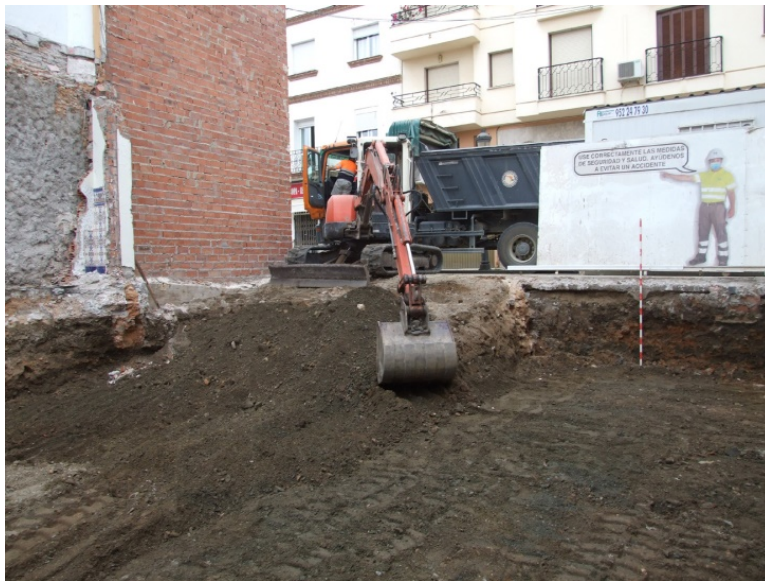
FIGURA 3. PROCESO DE REBAJE GENERAL DE LA PARCELA

Los trabajos se inician con el rebaje general de la totalidad de la parcela a una profundidad aproximada de 1'30 metros bajo la rasante de calle Real, detectándose los restos estructurales de la vivienda del siglo XIX, un pozo cegado en el saliente del perfil oeste y una amplia zanja con rellenos correspondiente a diferentes instalaciones de saneamiento que discurrían en paralelo al mismo perfil. Finalizado el rebaje inicial, se excava el espacio para la base de la grúa, al noreste, con dimensiones aproximadas de 5 x 5 m, unos 70-80 cm bajo la rasante de la excavación realizada. Por último, se ejecuta el foso de ascensor, a profundidad similar, aflorando el nivel freático en el fondo de la huella abierta.

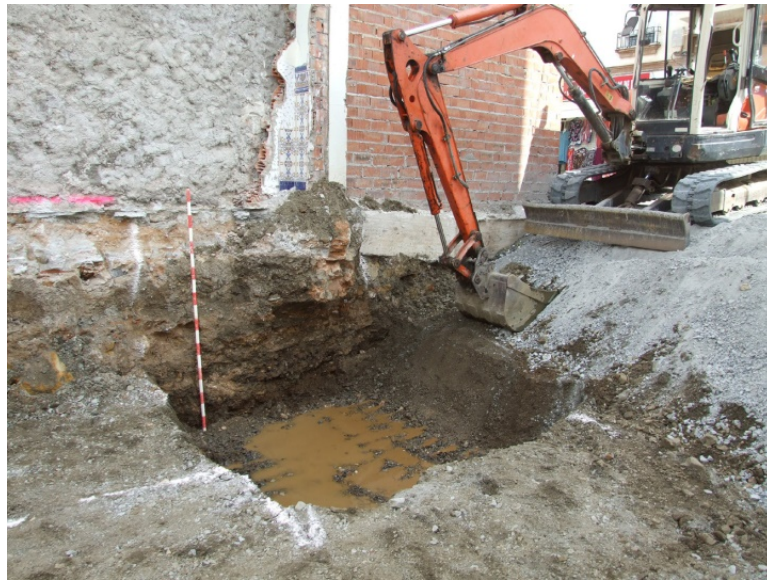
FIGURA 4. FOSO DEL ASCENSOR FINALIZADO

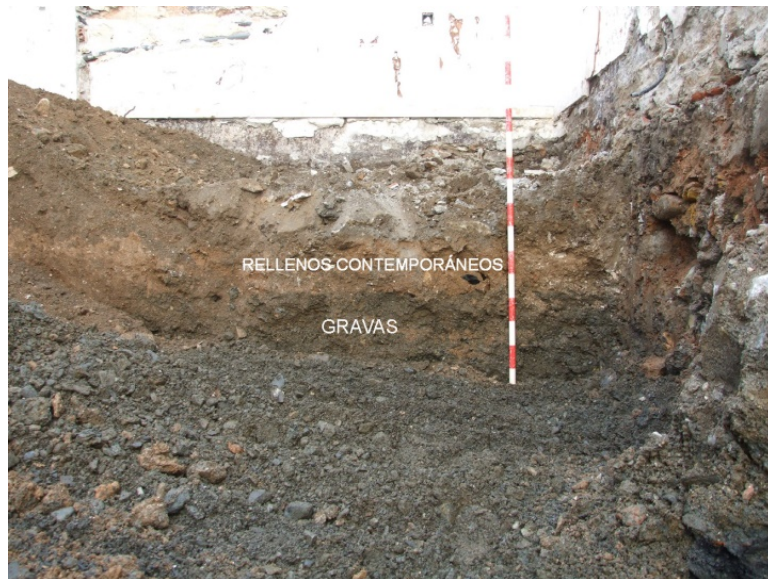
FIGURA 7. VISTA PARCIAL DEL PERFIL OESTE DURANTE EL REBAJE GENERAL

Fase 0. Geológico. Hemos determinado la presencia de una unidad sedimentaria formada durante el Holoceno y consistente en abundantes gravas angulosas en matriz arenosa grisácea, de origen fluvial (UE-1), formando parte de la llanura de inundación del arroyo Monterroso. Hasta la profundidad alcanzada conforma la base estratigráfica de la parcela, pero sabemos por el estudio geotécnico que tiene una potencia de 3'10 m (nivel geotécnico 2 de Gómez 2020) y asienta sobre un paquete de arcillas verdosas (supuestamente pliocenas) que, con potencia superior a los 7 m, se extiende hasta el fondo de las muestras obtenidas (nivel geotécnico 3).

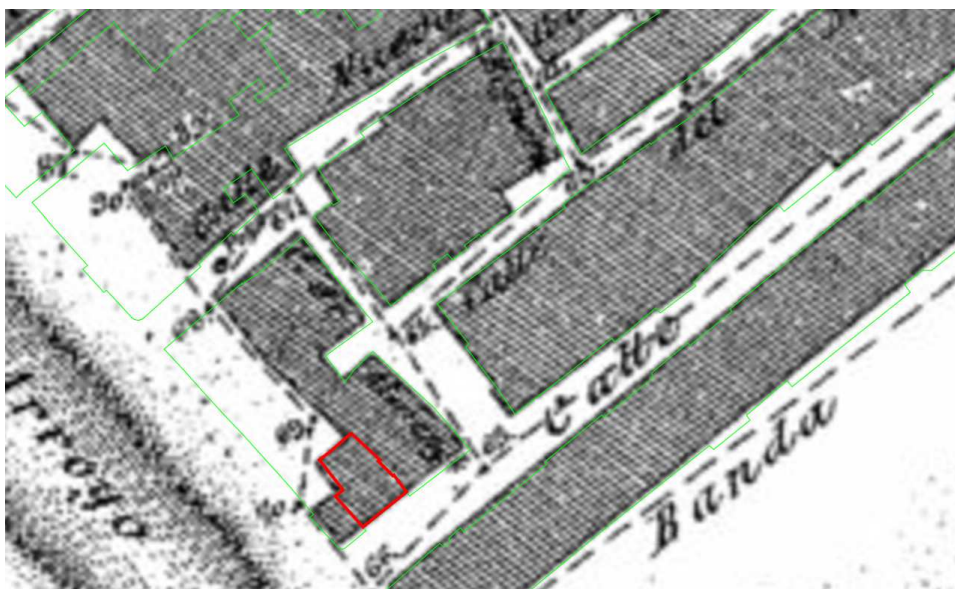
FIGURA 8. UBICACIÓN DE LA PARCELA (ROJO) SOBRE RECORTE DEL PLANO DEL INSTITUTO GEOGRÁFICO DE 1894

Fase I. Edad Contemporánea. Siglo XIX. En 1894 se levanta el plano del Instituto Geográfico y Estadístico donde ya se encuentra construida la parcela. Interpretamos que su estructura más antigua (cimentación, muros de carga y pavimento: UEs 2, 5, 7, 8 y 11) debió ser construida en torno a la segunda mitad del siglo XIX. Consideramos que esta zona debió estar sometida a la acción fluvial del Monterroso hasta la Edad Contemporánea, cuando la ciudad crece hacia el borde suroccidental del espacio urbano de Estepona. En algún momento indeterminado del siglo XIX, tras la construcción de la primera vivienda, y por causa desconocida, se produjo la reconstrucción y/o remodelación (UEs 3 y 4) de uno de sus muros de carga, afectando también a parte de la cimentación.
