ANUARIO
ARQUEOLÓGICO DE
ANDALUCÍA

Cádiz
2006

3. PROCESO DE INTERVENCIÓN Y RESULTADOS

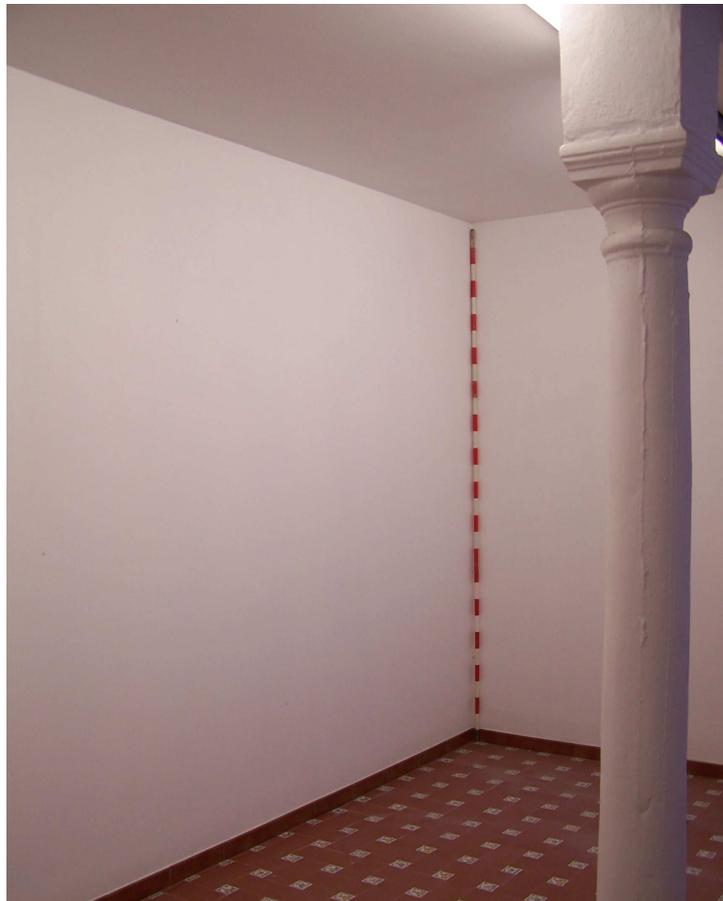
El martes 21 de noviembre de 2006 comienzan los trabajos en la trasera de la oficina de Caixanova, con el desmonte del muro de pladur que revestía los paramentos objetos de estudio. Desmontado el citado muro encontramos otro, esta vez de cemento y pintado en blanco, (Unidades Estratigráficas 1 y 2). Esta capa de cemento se encontraba directamente sobre la muralla de tapial en las zonas mas altas, (a partir de una cota de + 1.75 m desde el suelo del patio), y en otras, (por debajo de esta cota) sobre otro muro de ladrillo "de gafa" contemporáneo (U.E. 8), el cual se adaptaba a las irregularidades de la muralla para poder crear así un muro con una cara uniforme para la casa contemporánea.

Desmontado el muro de ladrillo de gafa y la capa de cemento encontramos un lienzo de la muralla y en un ángulo de 90 grados con respecto a este, parte del paramento de un torreón de flanqueo de la cerca Jerezana por lo que decidimos crear dos Unidades de Intervención diferenciadas, una para la muralla y otra para el torreón: las U.I. 1 y 2 respectivamente.

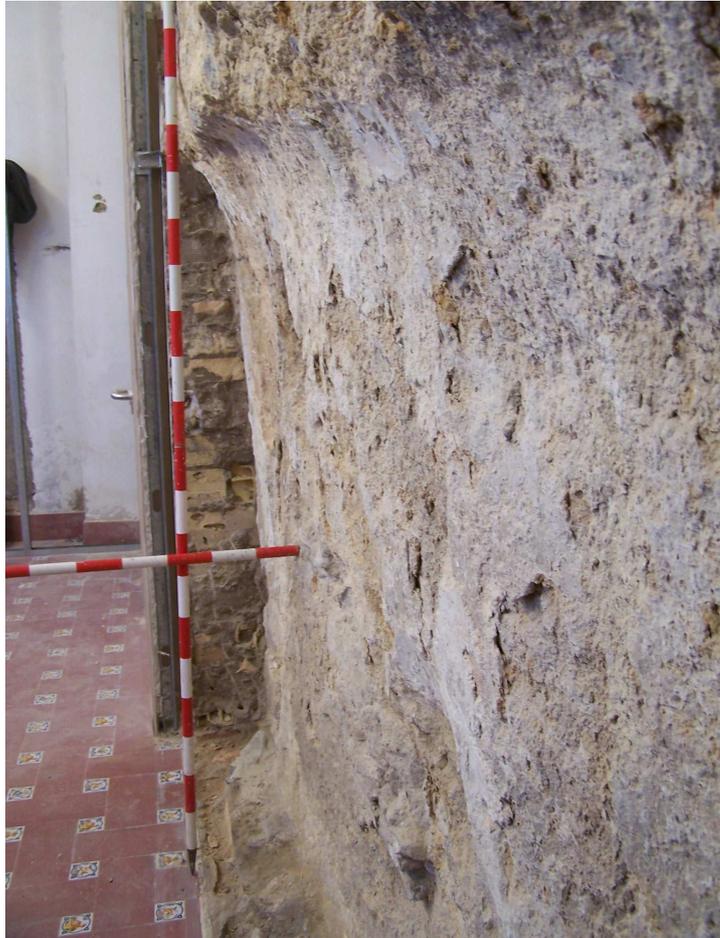
En primer lugar tenemos la muralla de tapial (U.E. 6) que aparece rota por la negativa 7 que presenta una forma rectangular en alzado pero de sección semicircular. El corte de esta negativa se introduce en la muralla unos 0,25 m. sobre la vertical de la misma. Tiene unas dimensiones de 6 x 1,70 x 0,25 m. para el largo, alto y profundo respectivamente. La cota superior de esta negativa podría marcarnos el límite inferior de una posible segunda planta.

Encontramos también un enlucido de cal (U.E. 3) de grosor milimétrico por toda la superficie de la muralla, sobre todo en el interior de la negativa 7 donde se encuentra bastante bien conservada, no podemos decir lo mismo para el resto de la superficie, ya que aparece muy disgregada, aunque puede apreciarse que cubría la practica totalidad de la superficie documentada.

Hemos documentado también diversas hornacinas, que interpretamos relacionadas con las labores propias de la cocina y las zonas de almacenaje o despensa anejas (U.Es. 10, 11, 12, 13, y 14). La hornacina 10 tiene unas dimensiones de 0,25 x 0,35 x 0,16 m. de ancho, alto y profundo, además presenta el mismo enlucido que el resto de la muralla, en este caso con un grosor mayor, de 0,01 m. además de estar pintado de color beige (U.E. 11).

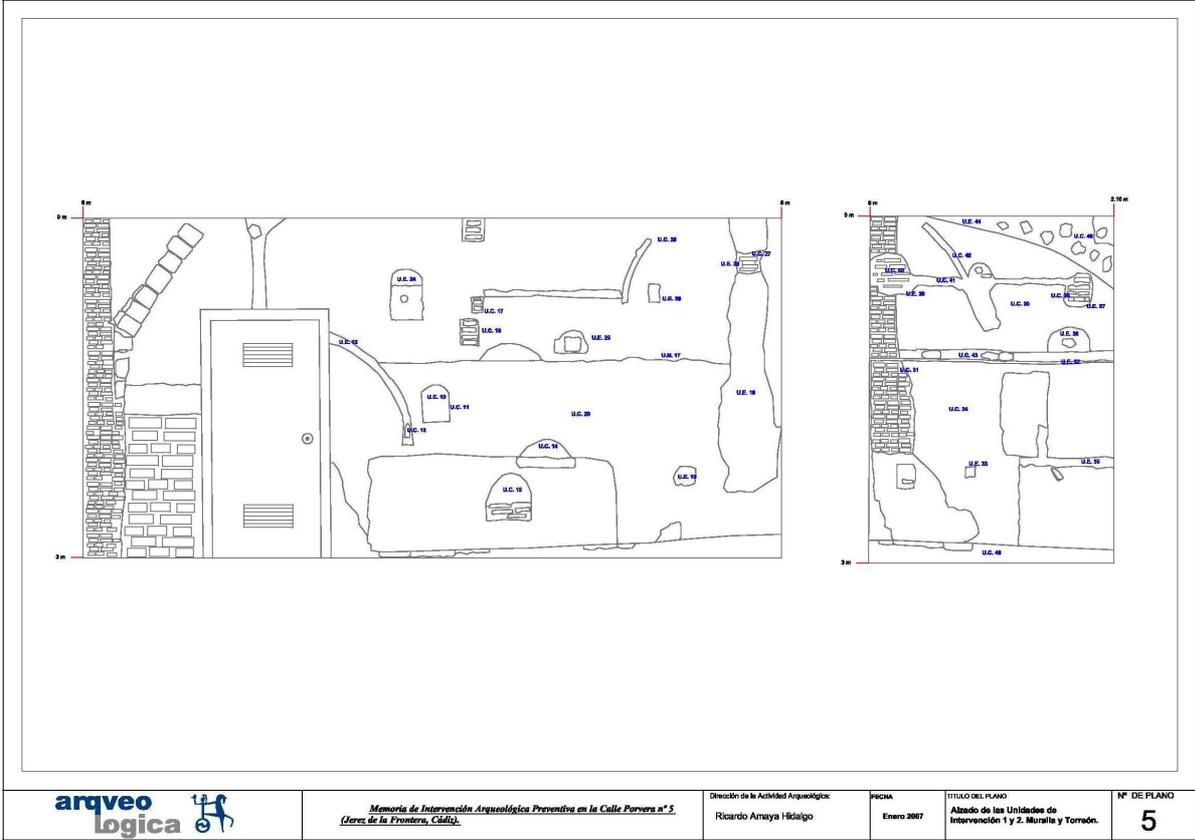
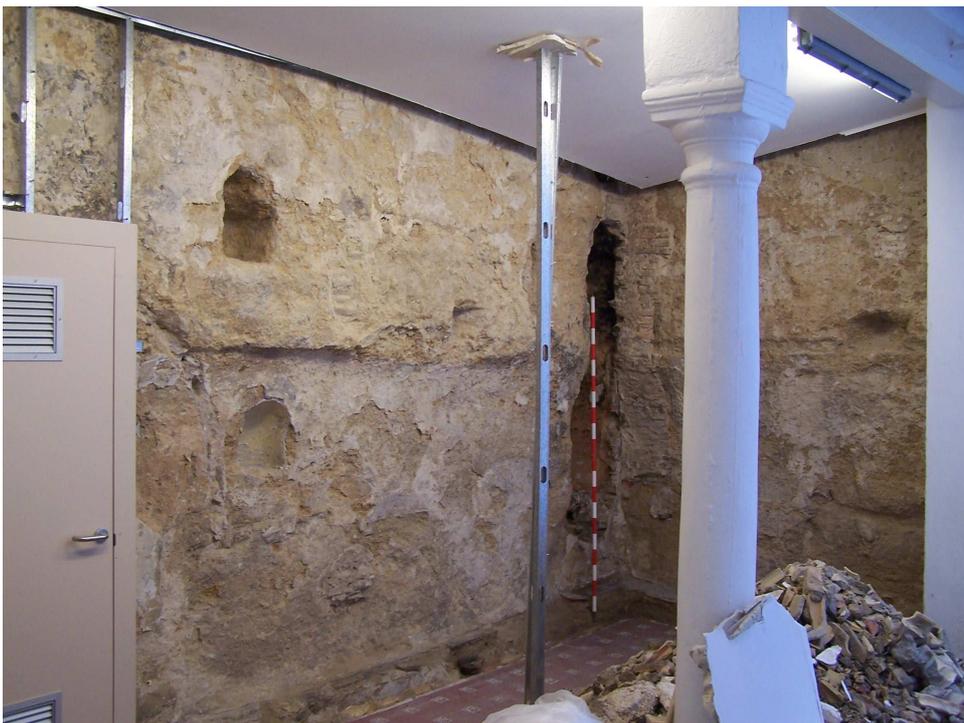
En la Unidad de Intervención 2 se repite la misma secuencia que en la unidad de intervención 1. Tenemos el Torreón a base de tapial (U.C. 30), con un muro de refuerzo en la esquina Norte, a base de ladrillo "de taco" de modulo 0,23 x 0,14 x 0,03 m.(U.C.31), los cuales se encuentran cortados por una negativa (U.N. 32): se trata de un hueco excavado en la muralla de 0,30 m. de profundidad muy similar a la U.N. 7 de la U.I. 1, pero además, en este caso, conserva en su parte superior una incrustación de mampuestos a base de mortero de cal y arena de color amarillento (U.C. 43), que interpretamos como el arranque de la estructura de cubrición de la planta baja de estas dependencias, o quizás una estructura relacionada con una función de convección de calor, para facilitar la circulación del humo del hogar en dirección a la chimenea. También encontramos un revestimiento de cal de grosor milimétrico U.C. 34 que cubre toda la parte baja del torreón, a saber, el interior de la negativa 32. Además, este revestimiento, (a la altura de la cota superior de la negativa 32), arranca hacia el exterior, cubriendo por debajo a la unidad constructiva 43, por lo que podemos deducir que la U.C. 34 revestía en su totalidad tanto las paredes como el techo de esta planta baja.

Otro expediente a comentar en la parte superior derecha de la U.I. 2 es la unidad interfacial 44 y la constructiva 45. Esta primera separa el tapial de la constructiva 45 (relleno encastrado en el torreón, a base de mortero de cal y arena y mampuestos de piedra arenisca), describiendo un trazado semicircular, aparentemente abovedado ya que se pierde por encima del techo del patio lo que nos impide observarla en su totalidad. La interpretamos como un posible arco o estructura de cubrición para este conjunto de estructuras de cocina y despensas.

También hemos podido documentar, a una cota de +18 cm. por encima del nivel del suelo del actual patio de luces, un nivel de suelo a base de lajas de piedra negruzca y ladrillos de taco también negruzcos de módulos muy variables, probablemente se trate del suelo de la última fase de ocupación previa a la casa contemporánea ya que el suelo se apoya sobre el enlucido de yeso U.C. 20.
