ANUARIO ARQUEOLÓGICO DE ANDALUCÍA 2021

Resumen del Anuario Intervención Arqueológica Preventiva. Excavación Arqueológica ocasionada por la legalización de una piscina en el patio trasero de una vivienda situada en la calle Cubillo número 9 de Baeza (Jaén)”.

Director: Andrés Jódar Sánchez.

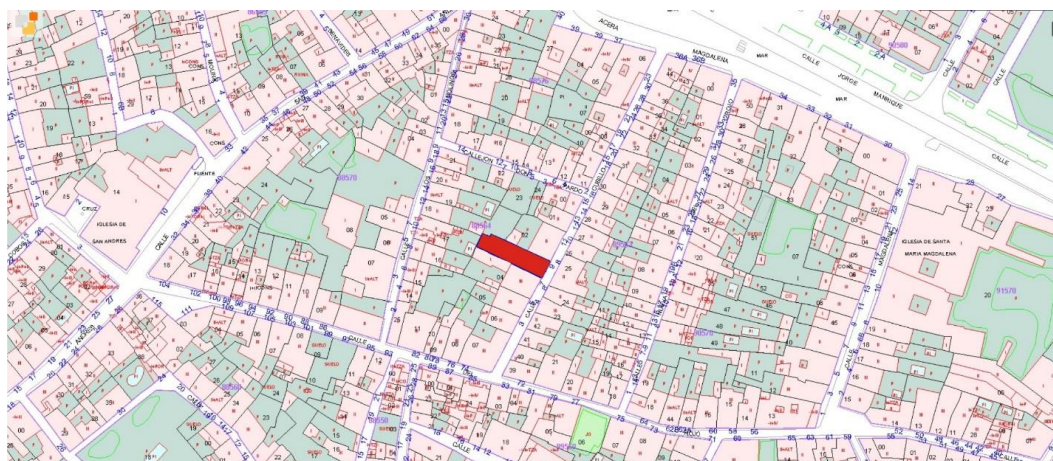
Fig. 1. Situación de la vivienda en el parcelario de Baeza.

La vivienda objeto de la intervención se localiza en una calle histórica consolidada dentro del Centro Histórico de Baeza. Esta vivienda está situada en la calle Cubillo nº 9 con referencia catastral 8856403VH5085N0001DP.

La planta del solar es rectangular irregular y ocupa una superficie de 225,00 m² según mediciones del catastro. Según la ficha de esta construcción en el catastro está catalogado como parcela edificada sin división horizontal, con un año de construcción de 1900.

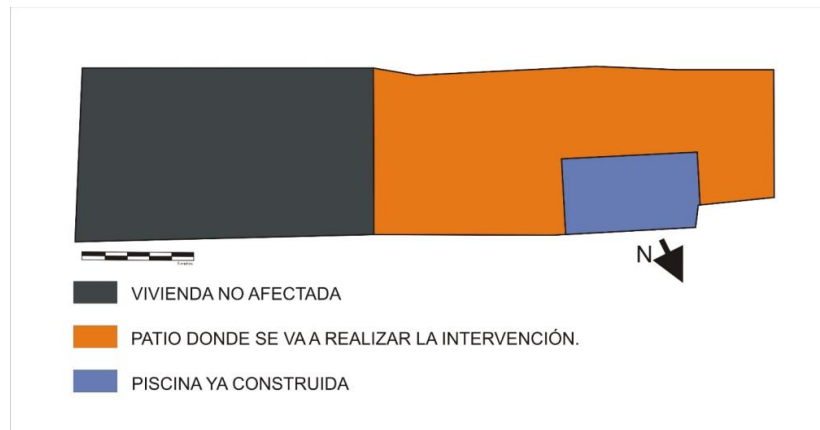
Fig. 3. Planteamiento de la excavación.

El patio presenta en torno a 85,00 m² de los que han sido afectados 12'5 m² (color azul) por tanto se plantea la excavación de 62,75 m² restantes (en color naranja), con las respectivas cautelas de seguridad, se respeta una zona de reserva apegada a las medianeras de la vivienda presentándose un sondeo de 12,35 x 5,10 metros.

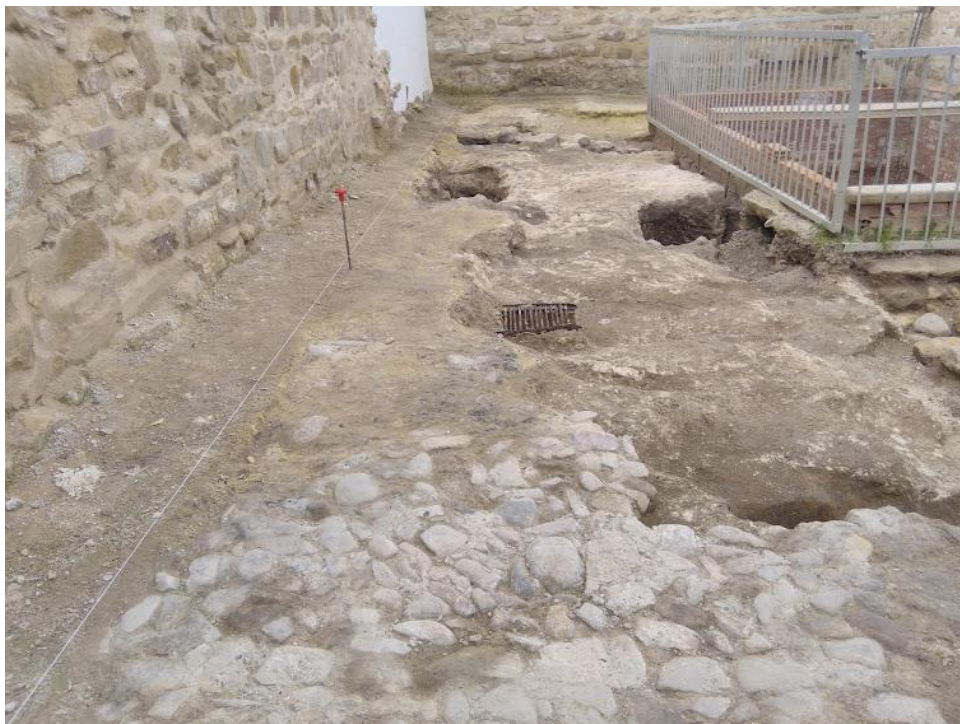
Fig. 4. Empedrado de la vivienda y estructuras asociadas al patio de la vivienda.

En paralelo al muro medianero del patio de la vivienda, se detecta un empedrado (UE1010), realizado en piedra de pequeño tamaño que sirve como estructura de suelo y que tiene como objetivo la nivelación de la base geológica irregular que sirvió como suelo de estructuras de habitación asociadas anteriormente a esta parte del patio de la vivienda.

UE1010 presenta una cota de -0,22 metros con respecto al punto 00 de la excavación. Ocupa el vértice sur-este de la excavación y alcanza un ancho de 2,87 metros en su parte más ancha, llegando a fusionarse con la base geológica a la que va nivelando para alcanzar una superficie de suelo más equilibrada.

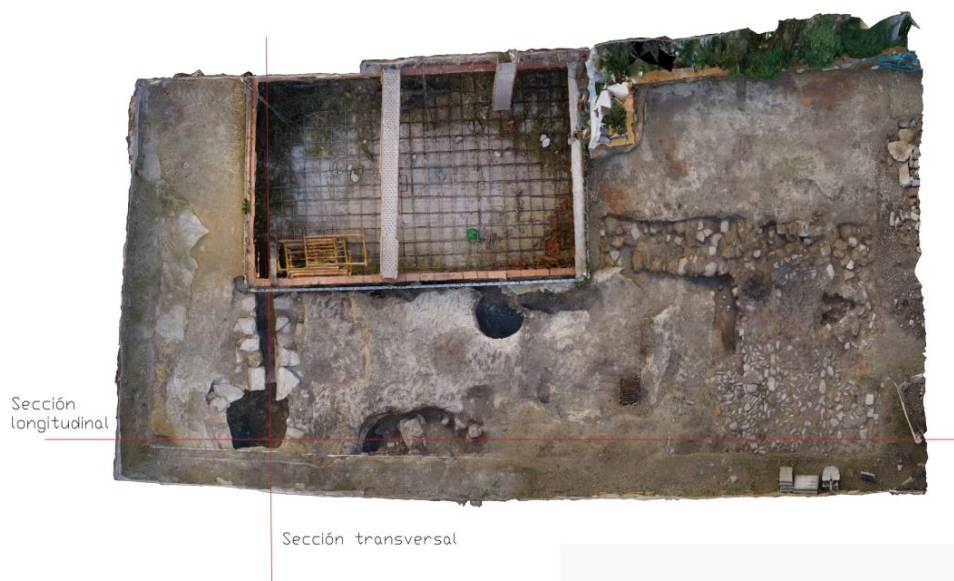
Fig. 5. Planta de la excavación.

En la parte central de la excavación, en una localización rota por el vaso de la piscina construido, se documenta una zanja excavada en la base geológica de la vivienda (UE1011) que sirve para la construcción de una base de cimentación de un muro asociado a una construcción anterior (UE1012).

La estructura de base de cimentación del muro documentada presenta un ancho de 0,89 metros en la parte central del mismo.

Bajo todo, se documenta la base geológica dura que ocupa el suelo de la construcción, UE1013. Es una base geológica formada por areniscas muy compactadas que ocupa todo el fondo de la superficie de la excavación y que se presenta de forma irregular, con subidas y bajadas, y soporta todas las estructuras documentadas.
