ANUARIO  
ARQUEOLÓGICO DE  
ANDALUCÍA

**Abstract:** The archaeological dig made in 15 Calderería Nueva Street, placed in Low Albayzín, was caused by the execution of a rehabilitation building project. The result of this work was the find of several structures belonging to different phases, from medieval time to contemporary time.

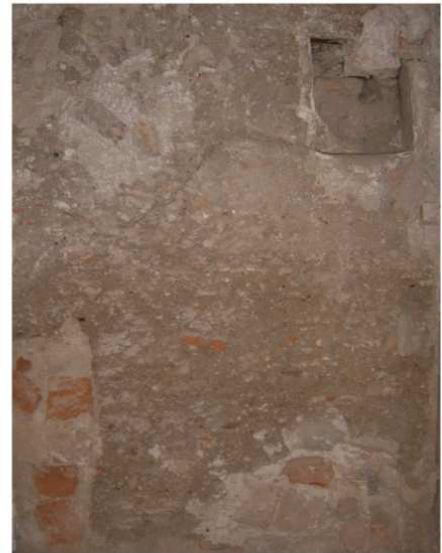
Digitalización y foto de la cata 15

**Tapial.** La técnica del tapial, cuyo origen es muy remoto, es suficientemente conocida y se ha aplicado abundantemente en los edificios granadinos desde al menos la época medieval. Esta técnica fue aplicada a muros residenciales y en estructuras de carácter defensivo como murallas. Por lo que hemos observado en el inmueble estudiado, los materiales que componen los muros de tapial no le otorgan especial consistencia. Probablemente esto se deba a que en la actualidad no conservan, prácticamente, nada del enlucido que los revestía. Se trata de un tapial que podríamos considerar terroso y con granulometría media o fina.

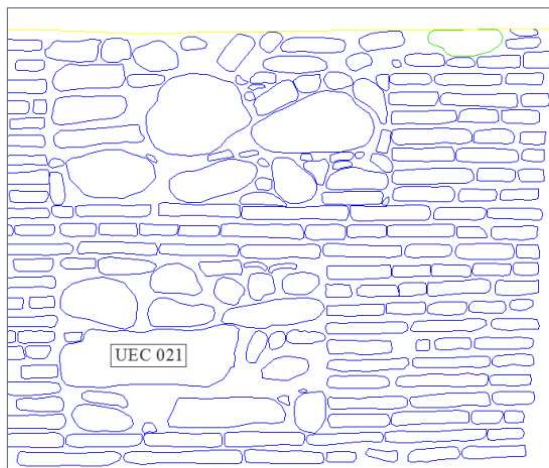
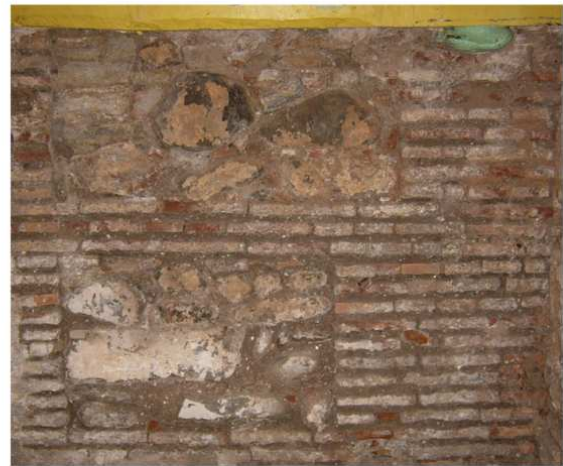
Digitalización y foto de la cata 2

**Ladrillo con cajones de tapial y/o mampostería.** Esta técnica es similar a la descrita anteriormente. Se trata de un tapial terroso idéntico al anterior, pero enmarcado en cajones compuestos por el propio tapial o en cajones de mampostería encintados de ladrillo. Los muros de ladrillo y cajones de piedras se localizan principalmente en los muros de la planta de acceso y baja, es decir, en las inferiores porque daban más consistencia al muro y porque cumplían la función de impermeabilización; en el resto predominan los paramentos de ladrillo y cajones de tapial. La mayor parte de los paramentos realizados con esta técnica constructiva ocupan los muros perimetrales de la vivienda, pues de esta manera le otorgan a la misma una gran solidez.

**CATA 2.** Esta cata se halla ubicada en el **área C**, al S del patio central, adosada a la fachada de la casa. Aquí se situaban dos estrechas habitaciones, pero al haber sido demolidos varios tabiques había quedado como un espacio abierto, una continuación del patio. En esta zona está proyectada la instalación de un ascensor, por lo que el rebaje ha sido muy profundo. Recordamos que no fue posible realizar un sondeo en esta zona por motivos de seguridad. Tras el desmonte de los restos de varias estructuras, documentamos, por primera vez en esta intervención arqueológica, la matriz geológica de la tierra. La base geológica sobre la que se asienta el actual barrio del Albayzín está conformada por dos complejos de conglomerados. El más antiguo es el *Conglomerado Alhambra*, formado por una matriz muy roja y cantos provenientes de rocas metamórficas. La degradación de esta formación, conocida como *Vega Alta*, ha sido la documentada en nuestra intervención. Se trata de un conglomerado cuya matriz es de color amarillo-rojizo con gran cantidad de árido<sup>9</sup>. Así, observamos cómo las estructuras anteriormente mencionadas se encontraban apoyadas directamente sobre este sustrato, al igual que el muro de la fachada S, E-1, aunque justo en ese punto la matriz geológica había sido recortada para cimentar dicha estructura.

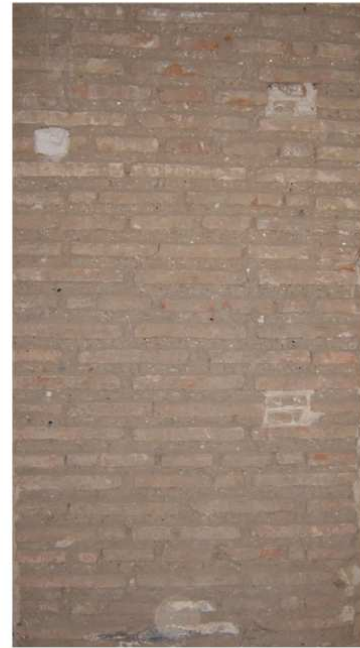
Digitalización y foto de la cata 19

**Ladrillo.** Hay diversos muros de ladrillo. Algunos guardan relación con las estructuras de tapial, pues se trata de reparaciones en aquellos puntos donde el tapial había sufrido alteraciones importantes (catas 23 y 24). Pero ésta no fue su única función. Los pilares de la vivienda, machones y muros de carga fueron levantados en ladrillo. El mortero empleado para unir los ladrillos es, generalmente, de tierra y escaso cal.

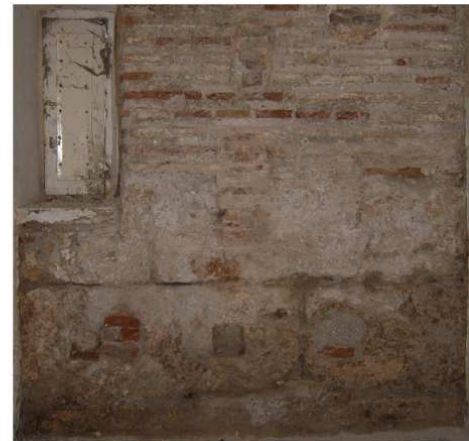
Digitalización y foto de la cata 1

**Mampostería de sillares con ladrillos.** Este aparejo mixto lo hemos encontrado en dos estructuras. En esta tipología, localizada en la cata 1 (muro) y en la cata 3 (pilar), los sillares son de grandes dimensiones, aunque posiblemente procedentes de distintas piedras calizas, y ambos se localizan bajo un cuerpo de fábrica de ladrillos.

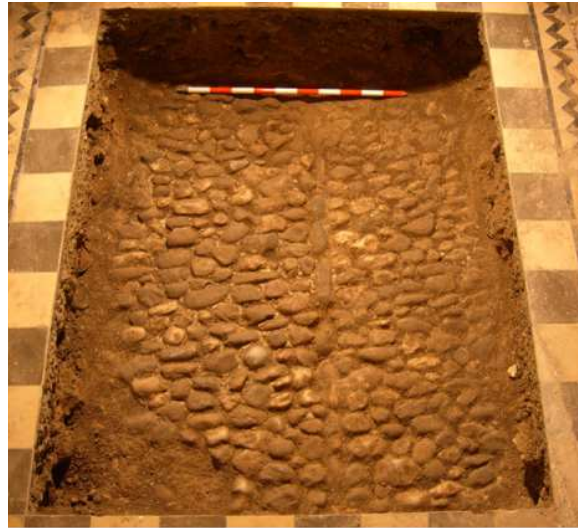
**Fase I.** Se corresponde con el empedrado, **UEC 006**, que está realizado con cantos de río de mediano tamaño unidos por un mortero de yeso. Las piedras, en su mayoría de forma alargada, están colocadas en dirección E-O, a excepción de una línea central donde los cantos están en sentido N-S. Ha sido hallado en muy buen estado de conservación, bajo la **UEC 004**, que era un removido y potente relleno de tierra y cascajo con gran cantidad de cerámica del siglo XVIII-XIX. Por tanto, si utilizamos la cerámica como elemento datador, el empedrado es anterior o coetáneo a estos siglos. Al no haber sido desmontado, ante la posibilidad de su conservación, no ha podido concretarse su cronología con exactitud. La línea de agua le da la apariencia de un empedrado de calle o adarve, pero, una vez ha sido revisada la planimetría histórica de la ciudad de Granada, ha sido descartada en parte esta hipótesis debido a la no existencia de la misma en ninguno de los planos. Otra razón que reforzaba nuestro planteamiento era el muro E-10<sup>3</sup>, situado al SO del empedrado, que fue construido con la misma técnica que el resto de la fachada de la vivienda que da a la calle Calderería Nueva y a Correo Viejo, es decir, fábrica de ladrillo con cajones de mampostería y/o tapial. Siempre cabe la posibilidad de que se tratara de una calle interior, privada, entre casas o bien el pavimento de algún patio o zona abierta de la vivienda. Esta estructura quedó anulada por la construcción correspondiente a la fase II.

mico, lo cual ha dificultado la datación de dicho pavimento, como ya hemos dicho. Este relleno se encontraba directamente sobre la matriz geológica. Este empedrado resulta similar al que hallamos durante la segunda fase del estudio de este edificio por varias razones, como tamaño y disposición de los guijarros o la línea de agua. Se encuentra en el sondeo II del área B

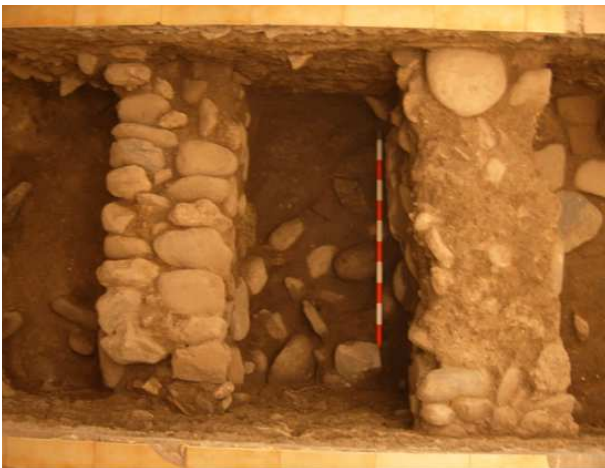
**Fase I.** Se corresponde con los dos muros arrasados aparecidos en este sondeo. El muro, **UEC 010**, situado en el extremo E del sondeo está construido con dos hiladas paralelas de cantos de río de mediano tamaño que se unen por medio de un mortero de tierra con escasa cantidad de cal<sup>4</sup>. Se conservan varias hiladas en vertical, unos 0,90 m. de altura. Su dirección es N-S y se introduce por los perfiles del sondeo. Tiene una anchura aproximada de 0,50 m. El otro muro, **UEC 011**, se encuentra a 0,70 m. hacia el O desde UEC 010. Su dirección también es dirección N-S, por lo que se pierde por los perfiles. Está realizado con una técnica constructiva distinta al anterior; éste está hecho con pocas piedras (cantos) y con gran cantidad de mortero de rico en cal. Mide 0,57-0,62 m. de ancho<sup>5</sup>, y casi 0,90 m de altura. Ambos muros estaban colmatados por una misma UEC, la 009, un potente estrato que contenía exclusiva-

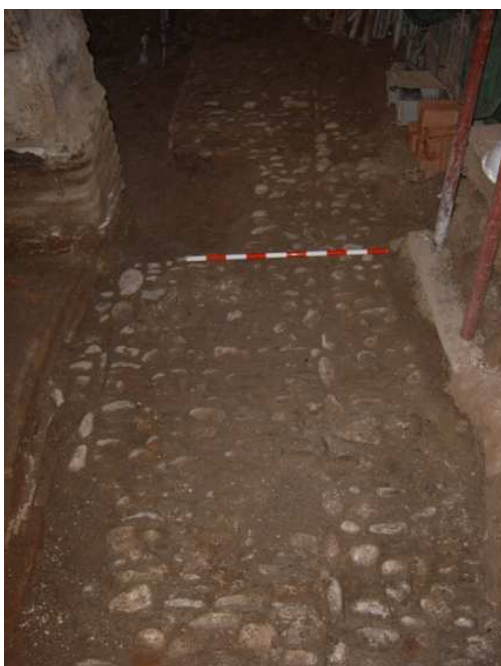
Los cantos que conforman el empedrado, **UEC 003**, que son en su mayoría alargados, tienen una disposición horizontal, aunque sin formar ningún tipo de dibujo, exceptuando dos líneas de agua que recorren el pavimento en toda su longitud. Tiene unas dimensiones de 5,40 x 1,60 m. Como se puede apreciar en la foto, este suelo tiene un interfaz de destrucción a la altura del pilar, **E-8**. Si el roto de debiera a la inserción del pilar quiere decir que el empedrado es anterior y que fue roto para la construcción de dicho pilar, pero parece que esto no fue lo ocurrido porque la preparación de este empedrado se apoya directamente sobre la cimentación del pilar. Además, se conservan restos de la capa de cal, **UEC 004**, en la cara E del pilar, con lo cual los pavimentos superpuestos estuvieron apoyados en algún momento en él. Por tanto, el empedrado es coetáneo o posterior al pilar. Parece que en el extremo SO el empedrado está adosado al pavimento de ladrillo, **UEC 014**. Tampoco es posible saber con certeza la relación física del empedrado con el muro N de esta sala, ya que éste había sido reforzado con otro alzado de ladrillo y, por tanto, el suelo de piedras aparecía cortado. Aún así, parece que no se introducía bajo el muro, por lo que es de suponer que se adosaría a él.

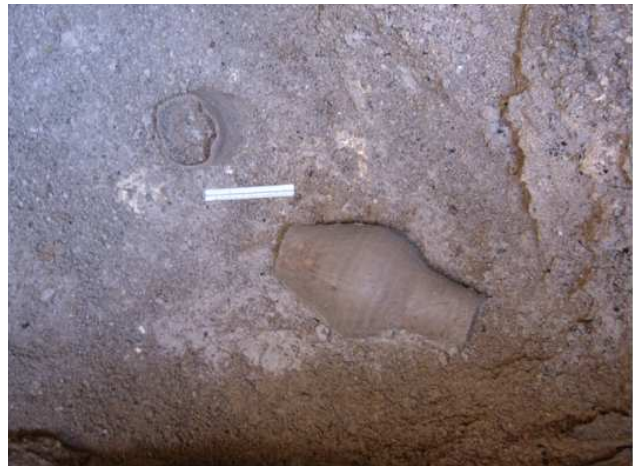
Tras la extracción de un relleno de tierra, **UEC 001**, comenzó a aparecer una estructura. Ésta fue utilizada como vertedero, al menos eso se puede deducir por el potente nivel de cenizas hallado, **UEC 002**, que los desechos, tales como la cerámica, se depositaban dentro de esta estructura y eran quemados, seguramente para que ocuparan menor volumen y poder continuar vertiendo más desechos. La funcionalidad de esta estructura es poco clara. El único elemento clarificador, en este

sentido, es el orificio localizado en el muro O, **UEC 010**. La imposibilidad de excavar al otro lado del mismo ha impedido determinar si se trata de una conducción de entrada o salida de agua, lo que es más claro es que se trata de una estructura de carácter hidráulico, tal vez un pozo abastecido por un ramal de alguna acequia próxima<sup>14</sup>.
