ANUARIO
ARQUEOLÓGICO DE
ANDALUCÍA

ANUARIO ARQUEOLÓGICO DE ANDALUCÍA 2006

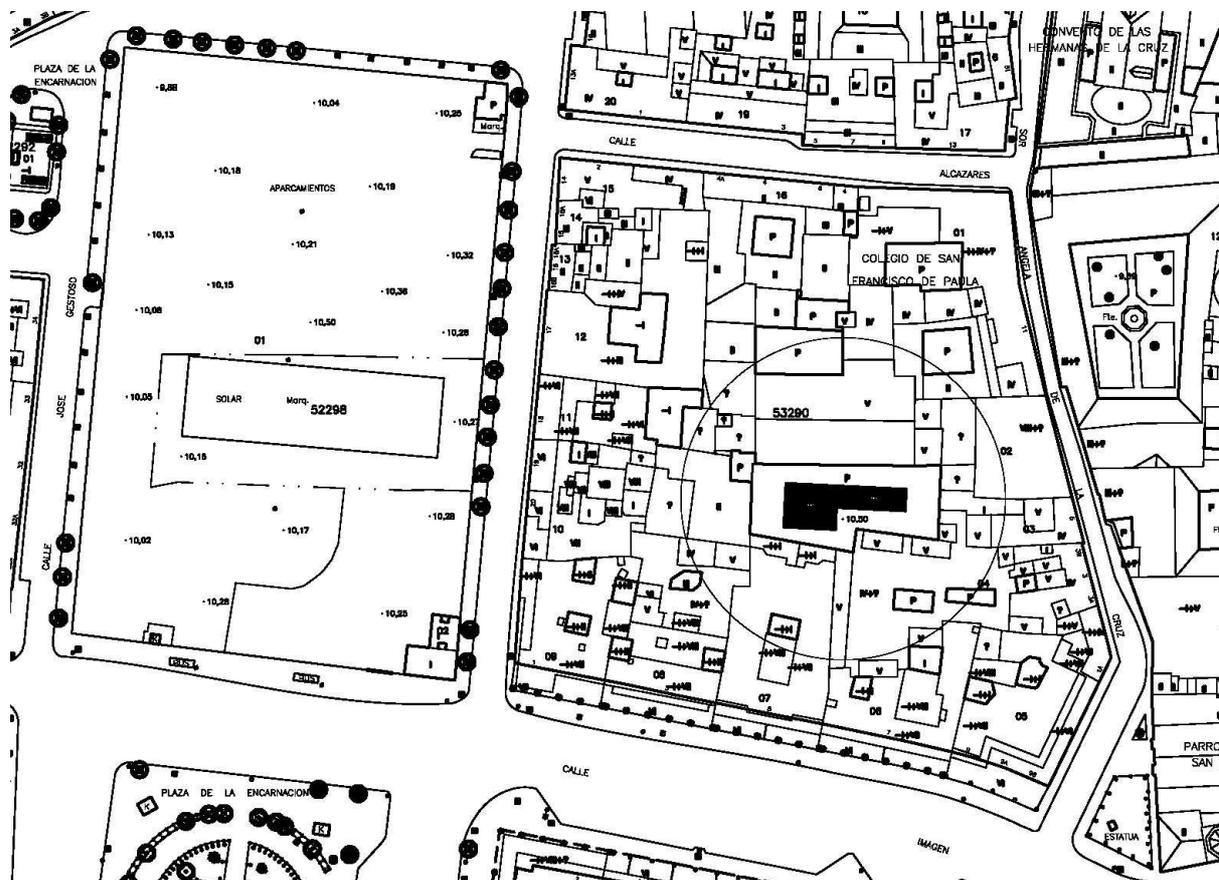
Figura 1.- Plano de localización urbana y situación de cuadrículas.

Para la consecución de los objetivos marcados en el proyecto de la intervención se planteaba un corte en la zona central del patio principal del Colegio con una superficie total de 100m². Debido a la planta irregular del patio, con el lado oriental más estrecho y alargado, y teniendo en cuenta la distancia de seguridad a dejar entre el corte y los muros medianeros, se optó por plantear dos cuadrículas continuas y separadas por un testigo de 0,5m. Durante la excavación se comprobó como uno de los muros principales del edificio moderno coincidía exactamente con el trazado de este testigo, por lo que la estructura sirvió para tal fin. El mayor de estos dos cortes se denominó **A-1** y fue planteado en la zona occidental del patio, presentando planta casi cuadrada, con 8.60m en sus lados norte y sur, y 7.35m en los lados este y oeste, orientados estos a 0° magnéticos. La otra cuadrícula, denominada **A-2**, se dispuso en el lado este del patio, el más estrecho, por lo que se planteó en forma de rectángulo alargado. Las dimensiones de esta son de 3.70m en sus lados este y oeste (orientados también a 0° magnéticos), y de 11.30m

en los lados norte y sur. Ambos cortes se encontraban unidos por la esquina noreste de **A-1** y el lado oeste de **A-2** confiriendo al área excavada planta en forma de L y una superficie total de 105 m². La configuración y dimensiones de los cortes implicaba *a priori* que por motivos de seguridad en **A-2** se podría alcanzar una cota aproximada de -3 m, mientras que en **A-1**, tras el aterrazamiento del terreno en la zona perimetral, se podría sondear hasta una profundidad de unos -6 m.

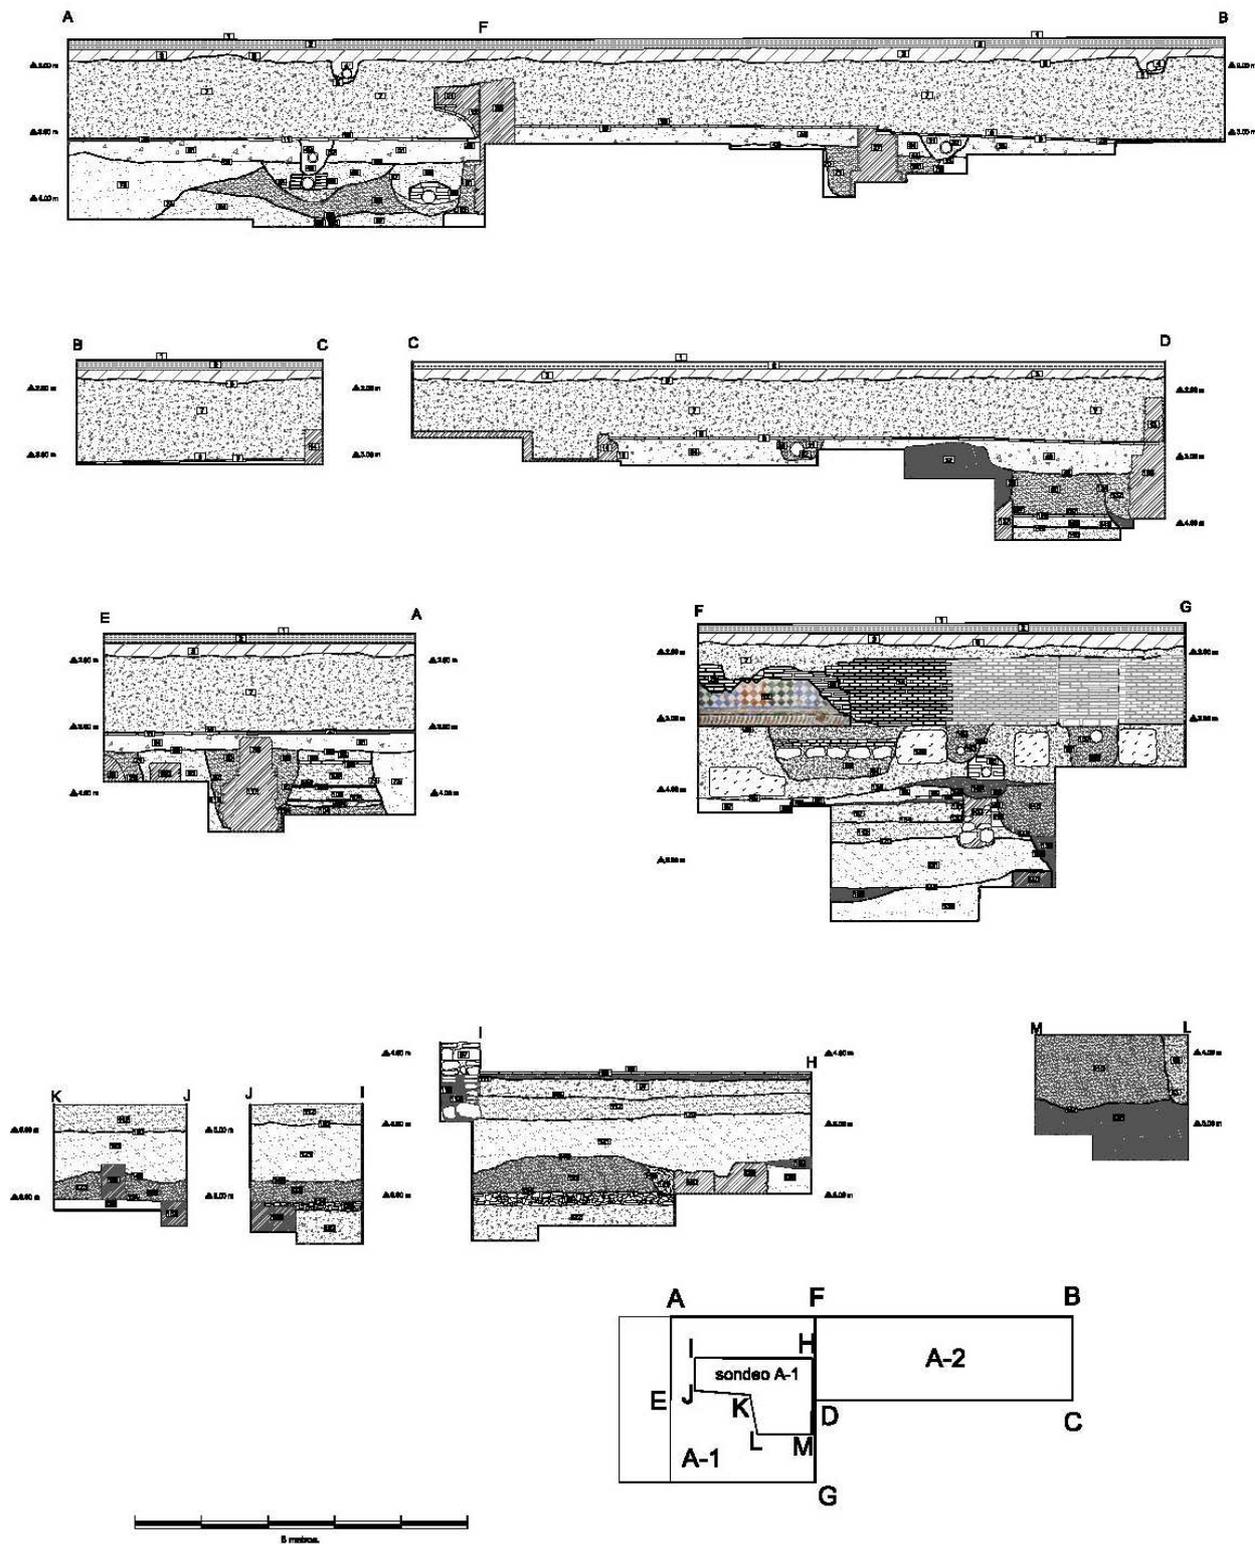
Figura 2.- Perfiles

La planimetría, tanto de perfiles, plantas y secciones fue levantada a escala 1:20 en campo, y posteriormente escaneada y digitalizada en formato de autocad, tomando como referencia el plano catastral e individualizando las plantas por fases históricas. La fotografía, tanto general como de detalle fue realizada en formato digital.

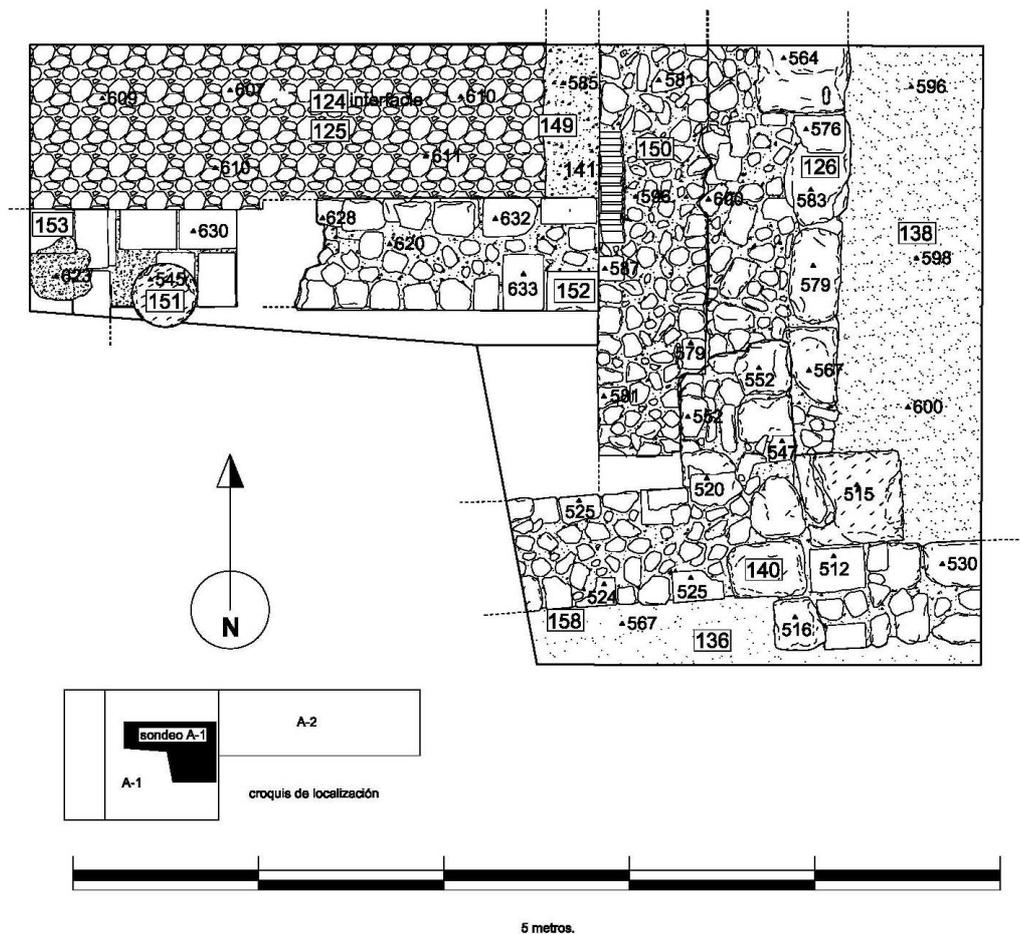
Figura 3.- Sondeo en A1. Planta general de época romana (siglos III-VI).

La unidad de estratificación de mayor antigüedad exhumada durante la excavación es el muro UE-153, documentado muy parcialmente en el extremo occidental del sondeo en **A-1**. Se trata de un paramento construido con ladrillos completos trabados con argamasa de alto contenido en cal. Discurre en sentido este-oeste (90°), registrándose 1.10m de su trazado, aunque en su extremo occidental, que se pierde bajo uno de los perfiles, se aprecia que forma una esquina hacia el sur, sin que sea posible determinar si se trata de un pilar exento con planta en forma de L o bien de dos muros trabados perpendicularmente. La estructura presenta un grosor de 0.55m, empleándose para su construcción ladrillos, con un módulo de 30x21x6cm, dispuestos en hiladas alternas por una cara a soga y por la otra a tizón. Se trata del muro que presenta mejor factura en su fábrica de todos los documentados durante la excavación. Si bien se ha fechado la construcción del paramento durante el siglo III d.C., la escasa superficie y alzado documentados y el que no se alcanzaran los niveles de pavimento o cimentación asociados, hacen que no se descarte una fecha más temprana para esta estructura.

Algo más al este del paramento UE-153, se documentó otro muro (UE-152) que discurría con idéntica orientación (90°) y que prolonga el trazado del anterior, si bien la zona de contacto entre ambas estructuras se encontraba destruida. Aunque también en este caso la superficie y alzado registrados del muro son escasos y tampoco se han alcanzado niveles de pavimento o cimentación asociados, parece que este paramento pertenecería a alguna remodelación realizada sobre el edificio previo. El muro es algo más ancho (0.60m) que el anterior, presentando además distinta técnica constructiva. Para su construcción se empleó material de acarreo, principalmente fragmentos de ladrillo, tégula y piedras alcorizas, trabados con argamasa, disponiéndose los ladrillos más completos para conformar las caras y rellenándose el interior de la estructura con material más menudo.

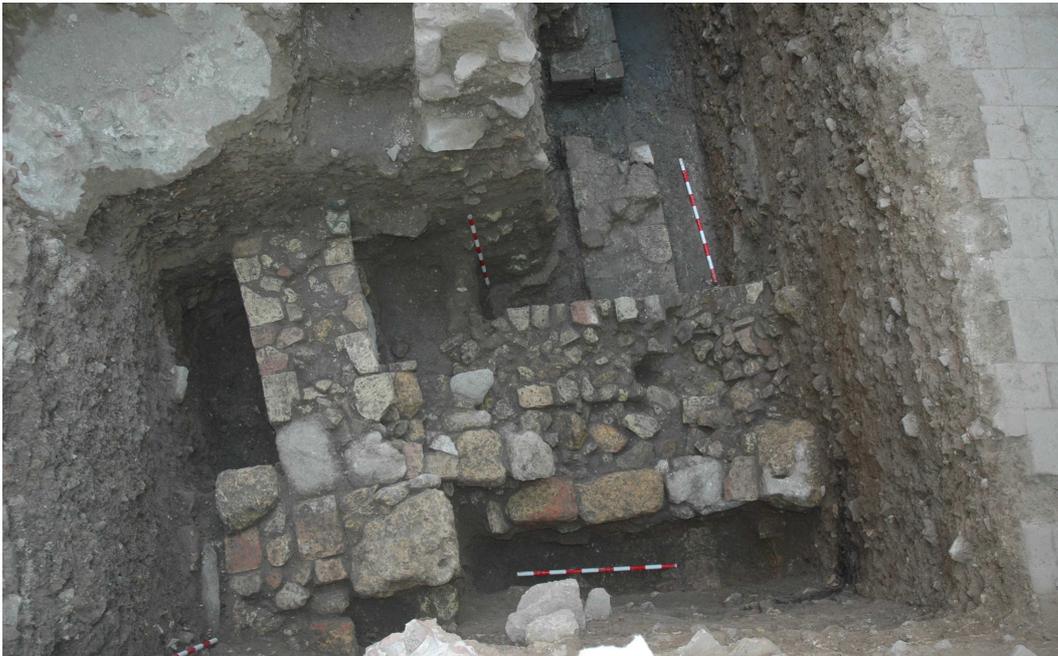
**Lámina 1.- Sondeo en A1. Niveles de época romana.
Superposición de muros y cimentaciones (siglos III al VI d.C.)**

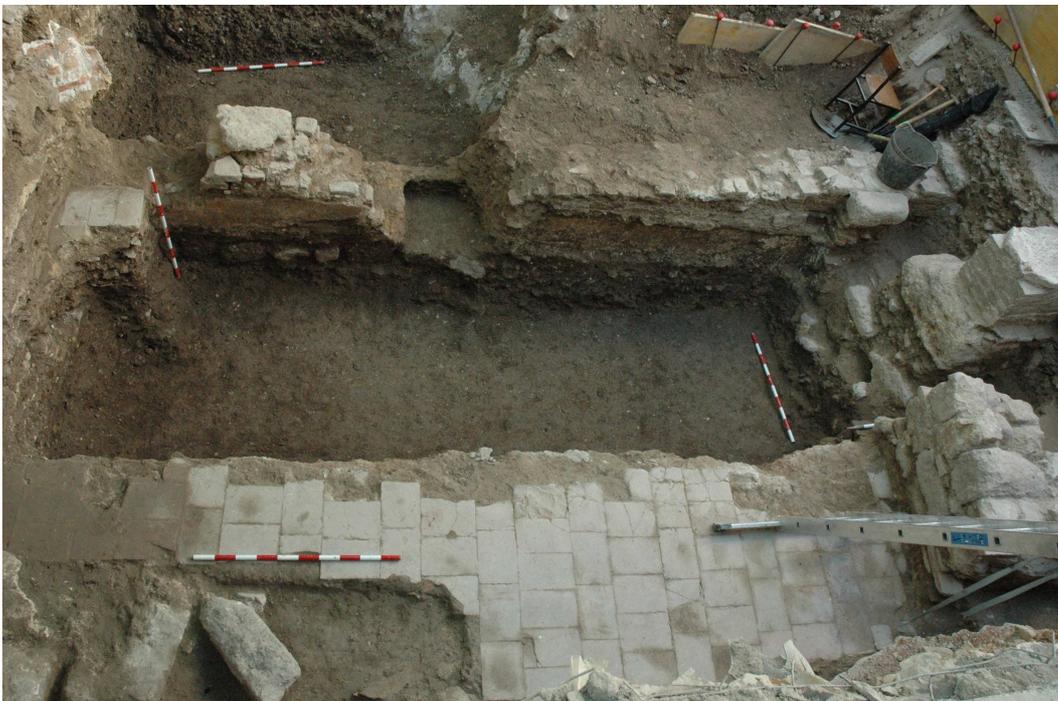
Lámina 2.- Cuadrícula A1. Niveles pertenecientes al edificio medieval.

Del edificio de época islámica, se ha documentado una serie de muros y pavimentos que presentan un alto grado de arrasamiento por la incidencia de numerosas fosas y zanjas posteriores. Los paramentos discurren con una orientación de 5° y su complementario, muy similar a la de época romana, aunque sin que tengamos aquí datos suficientes para hablar de perpetuación del urbanismo romano durante el período islámico. Los muros delimitan varias estancias que en ningún caso han podido ser documentadas en toda su extensión. Coincidiendo con la zona central de la cuadrícula **A-1**, se ha identificado parte de una estancia de grandes dimensiones, que presenta el nivel de suelo más bajo que el de las contiguas. Si bien la superficie documentada es escasa y el grado de arrasamiento de las estructuras alto, es posible que se trate de un patio con el suelo a bajo nivel o rehundido. En la zona occidental de la cuadrícula **A-1** y en el sondeo abierto en la **A-2**, se ha identificado, aunque también muy parcialmente, parte de otras dos estancias contiguas al posible patio.

La técnica constructiva utilizada para los muros, emplea básicamente materiales de acarreo; principalmente mampostería y ladrillo, disponiéndose en las hiladas inferiores piedras alcorizas de mediano y gran tamaño sobre las que descansan los alzados de ladrillo, piedra y barro. Apenas hay diferencia entre el grosor de las cimentaciones y el de los alzados que se les superponen. Aunque no se han conservado evidencias, es posible que sobre estos zócalos de mampostería y ladrillo se levantaran muros de adobe o tapial, como parece reflejarse en los escasos rellenos de abandono-derrumbe conservados. Las paredes se encuentran revocadas con enlucidos de cal, que en algunos casos se superponen evidenciando reformas o reparaciones. Uno de estos enlucidos, localizado en la estancia más occidental y correspondiente a la fase almohade, presentaba decoración pintada en rojo con motivos geométricos, por lo que se optó por su consolidación *in situ* y extracción para su depósito en el Museo Arqueológico Provincial. Previamente a la construcción de los enlucidos se habían regularizado las paredes con una capa de arcilla y fragmentos cerámicos. Los pavimentos del edificio, durante la fase islámica, fueron construidos con tierra apisonada, argamasa de alto contenido en cal o *dess*.

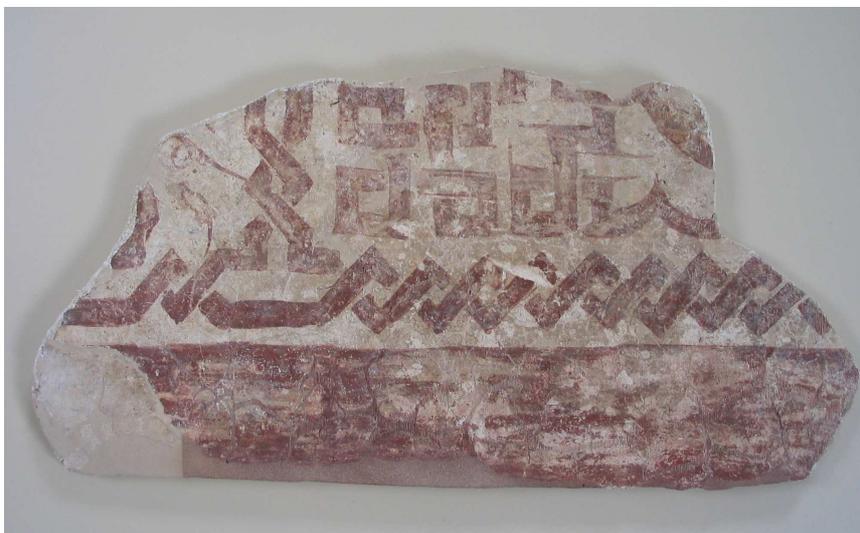
**Lámina 3.-
Fragmento de
pintura mural
(UE-110) perteneciente
a la fase almohade
del edificio.**

Los materiales recuperados durante la excavación fueron almacenados en bolsas o cajas en las que se quedaba referenciada su contexto. Las tareas de lavado y clasificación del material recuperado fueron realizadas durante la intervenciónⁱⁱⁱ. Tras su estudio, los materiales fueron depositados en el Museo Arqueológico Provincial, con fecha de 8 de agosto de 2007. La consolidación, extracción y restauración de un fragmento de pintura mural de época almohade, localizado durante la excavación, fue realizada por la restauradora Celia Márquez. Una vez restaurado este fragmento de pintura mural fue depositado en el Museo Arqueológico Provincial.

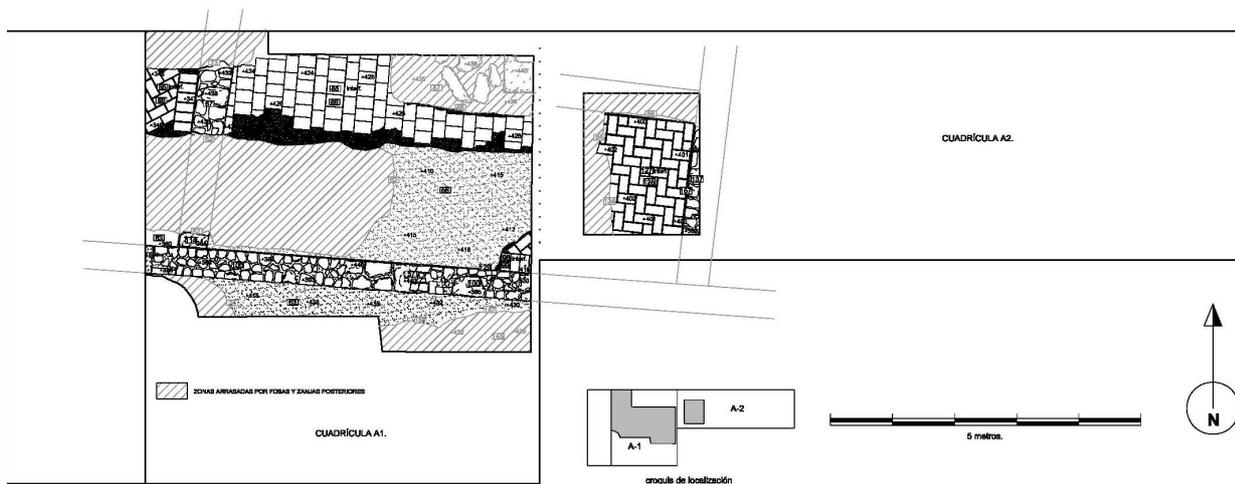
Figura 4.- Planta fase medieval cristiana (siglos XIII-XIV).

La reforma de la vivienda de época islámica durante el siglo XIV se produce cuando ésta se encontraba ya parcialmente arruinada, por lo que fue necesario el recrecido de algunos de los muros como los UU. EE.-100 y 113. Fenómenos similares se documentan en otros edificios de la época, justificándose con el período de absentismo que vive Sevilla entre 1275 y 1280, que trae como consecuencia el descuido y abandono de muchos edificios^{viii}. Estos rehechos de los paramentos (UU. EE.- 67 y 100B) se realizan con material de acarreo, principalmente piedras de mediano y pequeño tamaño y fragmentos de ladrillo. Las caras de los muros fueron revocadas con nuevos enlucidos de cal, aunque de peor calidad que los de la fase islámica.

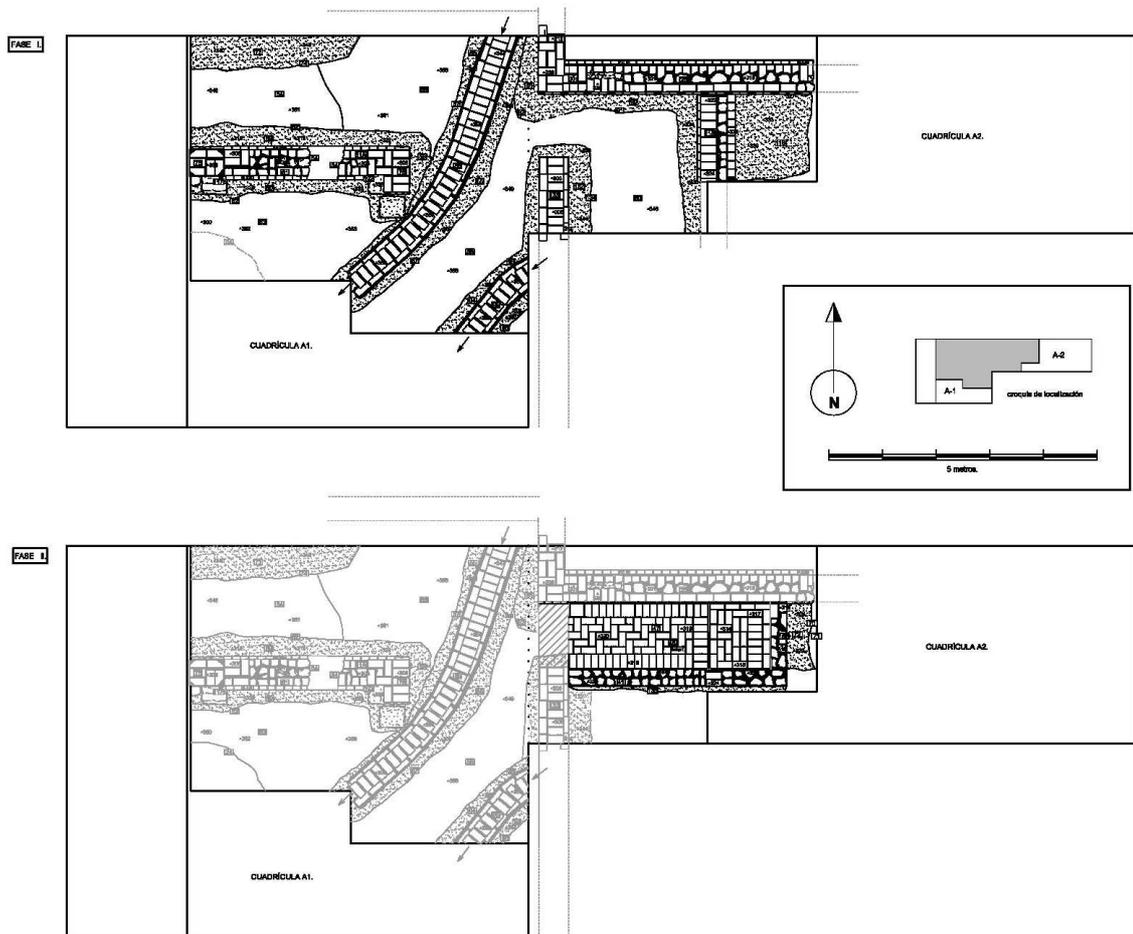
Figura 5.- Planta siglo XV (fases I y II)

Atravesando la cuadrícula **A-1**, en sentido norte-sur, se registró una atarjea (UE-56) para aguas residuales que vertía en dirección sur. La infraestructura, que arranca desde la esquina nordeste del corte, presenta un trazado ligeramente curvado hacia el suroeste. La canalización fue construida sobre una zanja (UE-57), de sección en U, que se superponía a las zanjas de cimentación de los pilares del patio. Para la construcción de la atarjea se depositó previamente sobre el fondo de la zanja una capa de cal que actuaba como cama de la infraestructura. La canalización se fabricó con atadores cilíndricos de cerámica, machihembrados por los extremos, y que, a intervalos, presentaban pequeños registros recortados en la parte superior para su mantenimiento. Estos tubos se encontraban protegidos por una caja de fábrica de ladrillo de sección achaflanada, formada por dos muretes laterales de ladrillos dispuestos a soga, sobre los que descansa una hilada a tizón que hace de cubierta. Toda la cara exterior de esta caja se encuentra revestida por una gruesa capa de argamasa de alto contenido en cal.

En la esquina sureste de la cuadrícula **A-1**, se documentó otra atarjea (UE-95), de idénticas características constructivas que la anterior, y que discurre en sentido noreste-suroeste, con pendiente hacia el sur. Esta canalización fue construida durante el mismo proceso que el muro-cimiento UE-133 que se le superpone perpendicularmente.

Como ya se ha mencionado, el testigo dejado entre las dos cuadrículas era coincidente con el trazado de uno de los muros de carga del edificio. Se trata del paramento que cerraría el patio por su lado oriental, que, con distintas modificaciones, se mantendrá en uso hasta el abandono definitivo de la edificación. Presenta una orientación exacta norte-sur, quedando su extremo septentrional, y por tanto la esquina nordeste del patio, unos 50cm al norte ya fuera de la cuadrícula, como se pudo comprobar tras el desmonte de parte del perfil. Para su construcción se excavó una profunda zanja (UU. EE.- 82, 134, 96) sobre la que se levantó el muro de cimentación (UE-133). Su técnica constructiva emplea grandes sillares, procedentes de acarreo, aparejados con ladrillos y piedras alcorizas, trabándose el conjunto con argamasa. Buena parte de la estructura, al ser coincidente con el perfil norte de **A-1**, sólo pudo ser documentada por su cara oeste. En la zona de contacto de los dos cortes, la cimentación sí pudo ser excavada por sus dos caras. Sobre el extremo septentrional del cimientto, se levantaba el muro UE-26, que presentaba planta en L, discurriendo parte de su trazado en sentido este-oeste, dejando un vano o acceso a la zona del patio. La fábrica de este paramento, que en su prolongación hacia el este se conserva sólo a nivel de cimentación, emplea ladrillos completos o semicompletos trabados con argamasa. Discurriendo paralelamente al muro UE-133, se documentó en **A-2**, otro cimientto (UE-115), fabricado con ladrillos y argamasa, que durante la primera fase constructiva del edificio debió delimitar la crujía adyacente al patio por el este. Esta crujía, de planta rectangular en sentido norte-sur, tendría una anchura de unos 2.50m, y por tanto prácticamente idéntica a la de la galería del patio. Aunque, tanto este último cimientto como la prolongación este-oeste del UE-26, que discurre perpendicularmente delimitando la crujía por el norte, pertenecen a la misma fase constructiva, no llegan ni a trabarse ni a adosarse al menos en la zona más superficial.

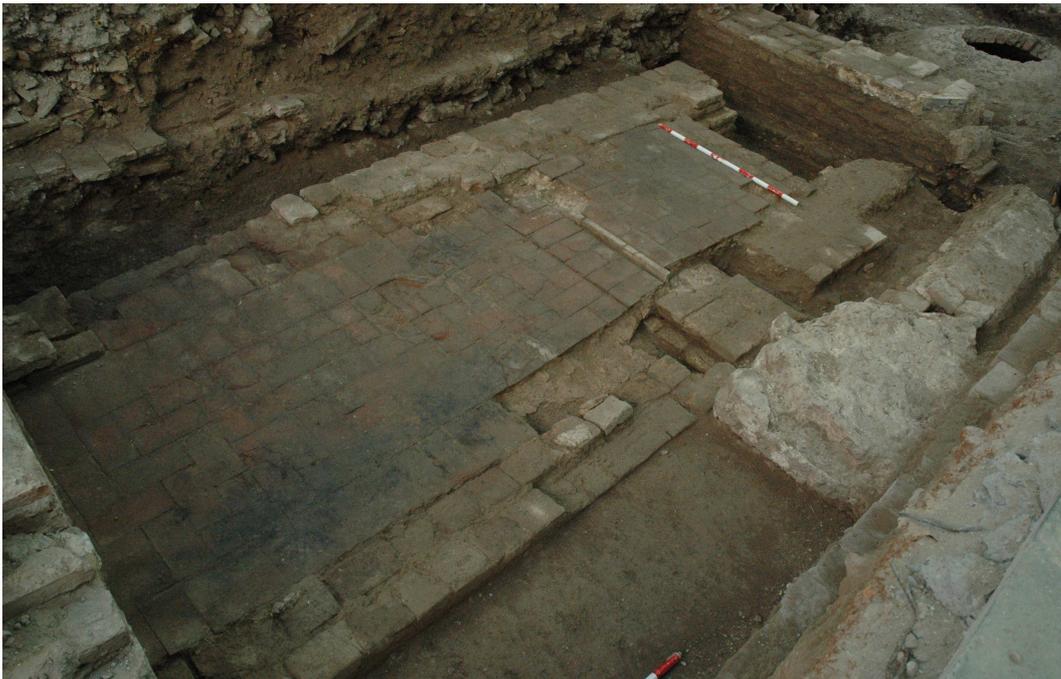
Lámina 4.- Cuadrícula A2. Alanía adyacente a la esquina nordeste del patio (siglo XV).

Esta primera crujía, adyacente y paralela a la galería oriental del patio, no debió estar en uso durante mucho tiempo, pues también durante el siglo XV se conforma en su lado norte una nueva estancia o alania más estrecha y perpendicular a la galería. Quedó entonces anulado el cimientto UE-115 y se construyen dos muretes de cimentación (UU. EE.-41 y 165) que delimitarían la estancia por sus lados este y sur. En este caso, tanto por sus dimensiones como por su técnica constructiva, parece claro que no se trata de cimientos destinados a soportar más carga que la de los tabiques para compartimentación que sustentaron. Todo el lado occidental de la estancia quedaba abierto al patio, con la misma anchura que ésta (1.30m). Para el límite septentrional de la habitación se mantuvo en uso el muro UE-26, que presentaba además en su extremo oeste un vano, cuya mocheta se en-

contraba casi totalmente perdida. Sobre este vano, de 70cm de anchura, debió existir una puerta para el acceso a la estancia contigua al norte que quedaría ya fuera del área excavada. Esta habitación o alanía, es la única del edificio que ha podido ser documentada en toda su superficie, presentando unas dimensiones de 3,80 por 1,30m y encontrándose el pavimento en buen estado de conservación. El suelo de esta estancia, construido con ladrillos (UE-47), presentaba en su extremo oriental, una superficie de 1.10 x 1.30m, sobreelevada 5cm con respecto al resto de la solería. El escalón existente, entre ambas partes de la habitación se remató con alisares vidriados en verde. Los ladrillos, que presentan un módulo de 27 x 13 x 4cm, se disponen, en la zona baja de la estancia, a la palma, con un cordón perimetral de ladrillos a tizón. En la parte elevada los ladrillos se disponen por pares, estando a soga los del cordón perimetral. Adyacentes a las esquinas interiores del vano, localizado en el lado septentrional de la estancia, se dispusieron dos ladrillos cuadrados, cuyas dimensiones son la de la suma de dos de los anteriores. La superficie superior (UE-46) de este pavimento se encuentra quemada en algunas zonas, especialmente en su lado meridional. La concentración y localización de estas huellas de fuego nos hace pensar más en una reiteración de actividades domésticas que precisen una combustión, como una cocina, que en un nivel de incendio del edificio, del que además no se habrían conservado niveles de cenizas y carbones, ni evidencias de fuego sobre los muros.

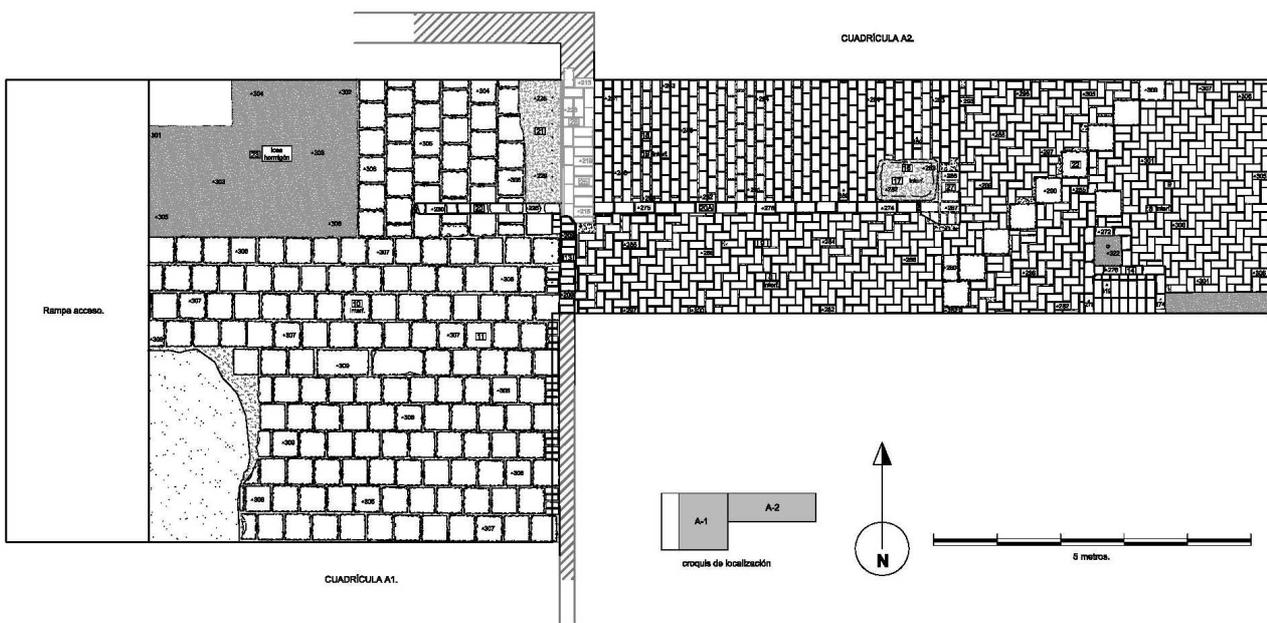
Figura 6.- Planta contemporánea (primera mitad del siglo XX).

En la cuadrícula **A-1** se identifica la parte nordeste de un gran patio coincidente en su trazado con el antiguo patio principal de la casa-palacio. Si bien en este espacio se perpetúa la funcionalidad original se registran algunos cambios con respecto a las fases anteriores, como la pérdida de la galería perimetral, quedando ahora toda su superficie descubierta. El límite oriental del patio siguen siendo los muros UUEE-25, 26 y 113, aunque sufrirán una serie de transformaciones, como la apertura de un nuevo vano en el extremo meridional. Previamente a la construcción del suelo se realizó un rebaje uniforme (UE-69) de unos 30cm de profundidad en toda la superficie del patio, lo que en parte propició la destrucción de los pavimentos anteriores. Sobre la superficie de este rebaje se depositó una capa de nivelación (UE-51), a partir de la cual se construyó la nueva solería y se abrieron las zanjas (UU. EE.- 54, 161 y 163) para las nuevas canalizaciones de aguas residuales (UU. EE.-49, 160 y 163). Estas tuberías, que en algunos de los casos y según su tipología pensamos que estarían conectadas con la red de alcantarillado general de la calle, discurren con pendiente hacia el sur, al igual que casi todas las de las fases anteriores del edificio. Por ello, y por la ubicación en la que se encontraba el inmueble con respecto a la trama urbana, pensamos que este edificio abrió su fachada principal hacia el sur coincidiendo con la zona de la actual calle Imagen.

Una vez nivelado el suelo del patio con la capa de relleno UE-51, se construyó sobre la misma un pavimento con losas de piedra de tarifa que descansaban sobre una cama de argamasa. Estas piezas son cuadradas con 42cm de lado, aunque ocasionalmente se emplea alguna rectangular de 84 x 42cm. Es posible que estas losas, en algunos casos incompletas, procedan de pavimentos anteriores y que fueran reutilizadas aquí. Con respecto al tratamiento que se le da al suelo en el uso y la disposición de sus materiales, se observan dos zonas diferenciadas en el patio: una registrada en la parte norte y otra, de mayores dimensiones, en la central-sur.

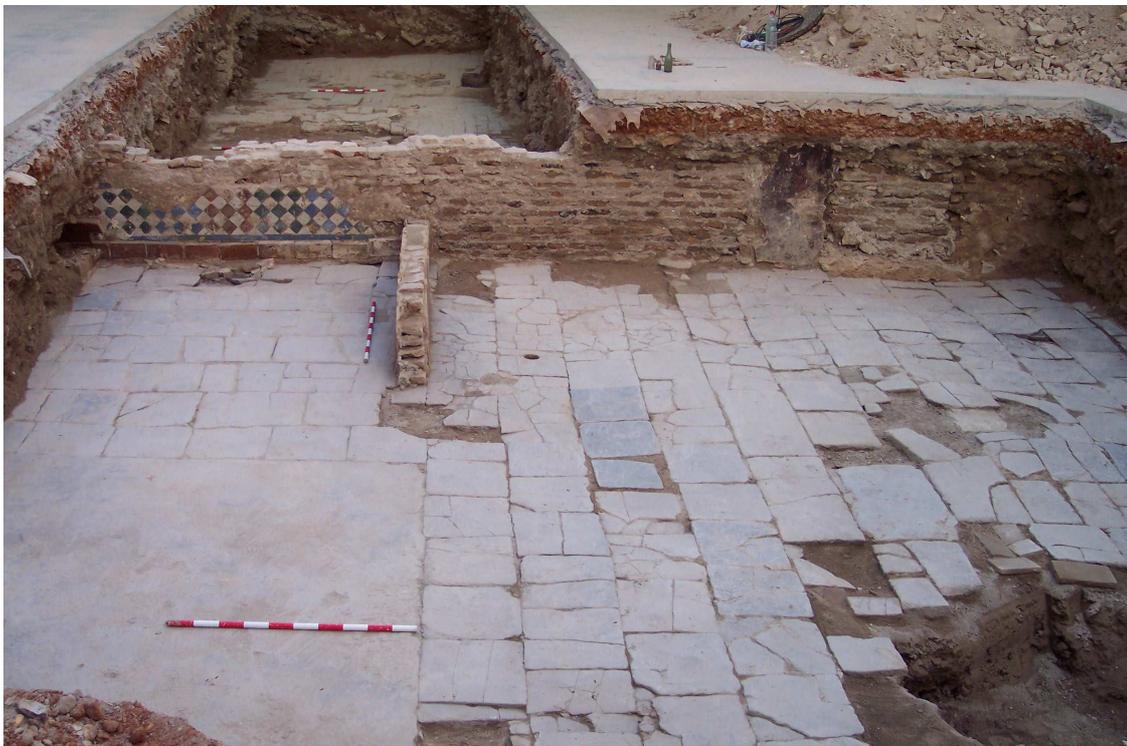
Lámina 5.- Cuadrículas A1 y A2. Patios de la fase contemporánea.

En la cuadrícula **A-2** se identificó otro espacio de grandes dimensiones en el que ya habían desaparecido todos los muros de compartimentación interna anteriores y que, aunque con determinadas diferencias en su composición, presenta un nivel de pavimento continuo. Por ello, pensamos que durante su última fase de uso esta zona funcionó igualmente como patio o espacio más o menos abierto. En este caso, la cota media del suelo se encuentra unos 20cm por encima de la del patio contiguo, aunque por cuestiones técnicas el nivel no es totalmente plano, presentando en algunas zonas una pendiente relativamente acusada. Previamente a la construcción de la solería, y al igual que ocurría en el otro patio, se preparó el terreno con un rebaje uniforme (UU. EE.-43 y 44) sobre el que se depositó una capa de relleno para nivelación (UU. EE.-34 y 42). Este rebaje, de unos 30cm de profundidad, arrasó en buena parte los niveles de pavimento anteriores. Sobre la capa de nivelación, además de construirse la solería, se excavó la zanja UE-33 para la tubería UE-32, cuya prolongación se localizaba en la cuadrícula **A-1** (UE-160).

Sólo se ha documentado en este segundo patio un tabique (UE-20a), construido directamente sobre la solería y sin cimentación, que compartimentaría parcialmente un espacio rectangular en su esquina noroeste. El límite oriental de esta zona se localizaría coincidiendo con la antigua ubicación del muro UE-27, que en esta fase se intuye solamente bajo la solería. Este espacio tendría una longitud de 5m por una anchura indeterminada y se encuentra pavimentado de distinta manera que el resto. El tabique se adosa perpendicularmente al muro UE-25, y su trazado y técnica constructiva es casi idéntica al UE-20, localizado en el otro patio. Este espacio reservado, del que desconocemos su funcionalidad, se encuentra pavimentado con una solería de ladrillos (UE-18), que presentan un módulo de 25 x 12.5 x 3cm. Los ladrillos se disponen en hiladas paralelas en sentido norte-sur, encontrándose la zona central parcialmente arrasada. En la esquina sureste se conservaba parte de la cama de argamasa (UE-16) de una estructura rectangular que podría haber sido parte de una pileta.

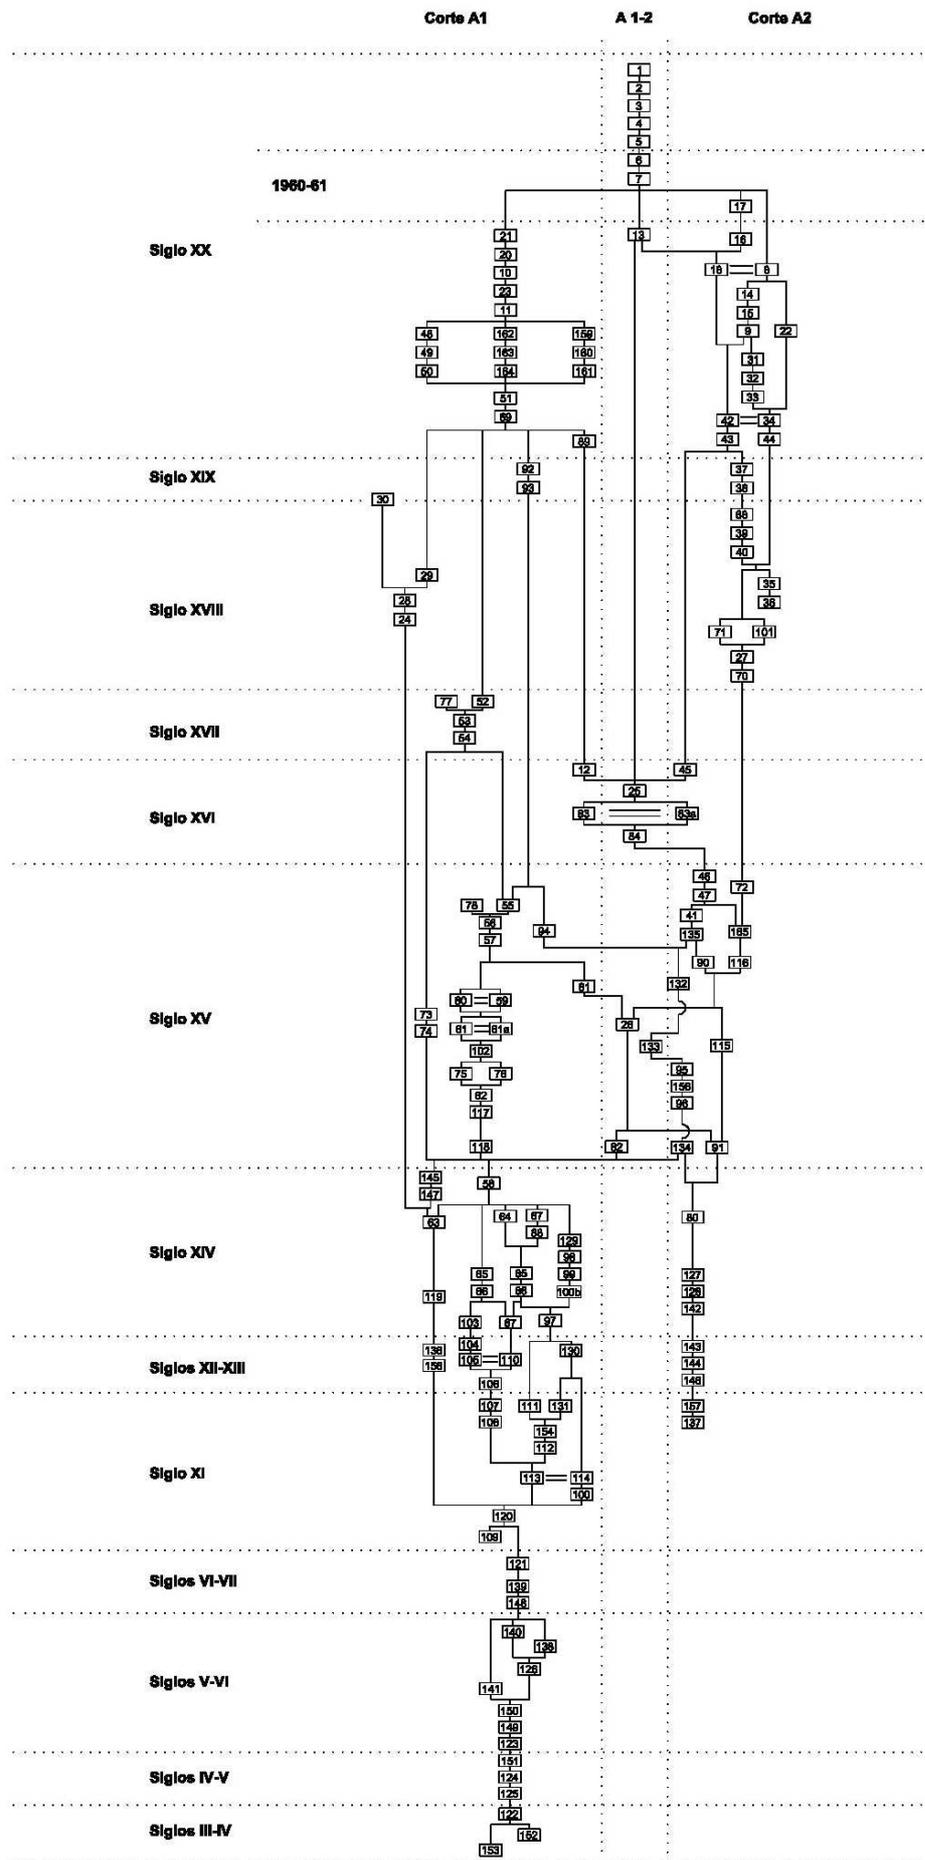
Figura 7.- Diagrama estratigráfico general de la Excavación.

En los trabajos de excavación e interpretación se han utilizado los principios del método Harrisⁱⁱ. Los datos extraídos durante la intervención se recogieron en fichas de excavación (FEX/v87), diseñadas para tal efecto, y que tienen como principal ventaja la objetivización de los conceptos descriptivos que permiten poner en relación unas unidades de estratificación con otras, además de su inclusión en un sistema general de registro destinado a la conservación y tratamiento de la información arqueológica.
