ANUARIO ARQUEOLÓGICO DE ANDALUCÍA

**IAP EN CALLE HORNOS NEGROS N° 6 DE JAÉN. Diciembre
2007**

RESUMEN

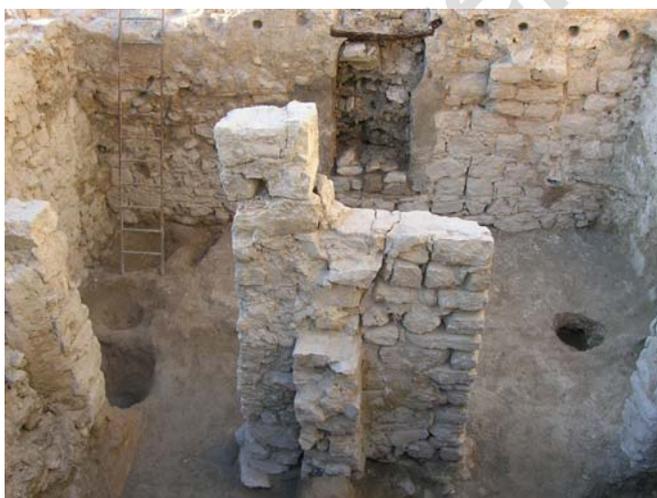
Lam 2. Vista general del Corte 1. Sótano

El sótano no ha podido ser documentado en su totalidad, la parte estudiada presenta una planta rectangular. El muro de fondo del edificio y el muro lindero con Hornos Negros 4 (Norte y Este), presentan una longitud de unos 7 metros. El sótano continúa en dirección W, aprovechando el muro de fachada del antiguo edificio.

En el interior del sótano se originan 3 espacios o salas, divididas por un muro horadado.

Presenta dos crujeas paralelas al muro de fachada, empleando diferentes sistemas de cubrición (bóveda de cañón, forjado).

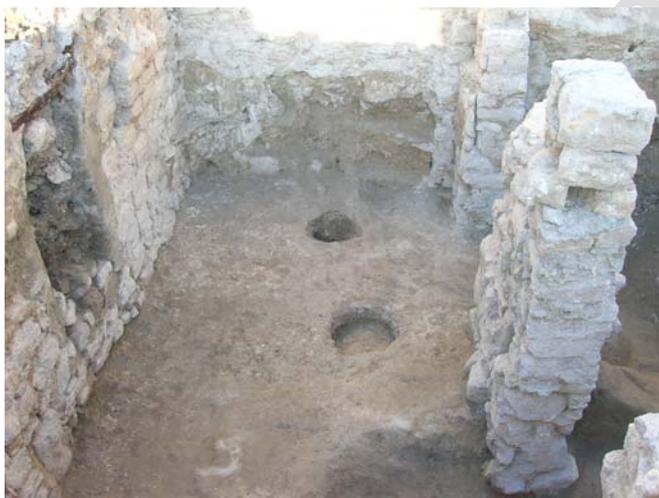
Lam 3. Vista general de la Sala 1.

La principal característica de la sala 1, es su disposición perpendicular con respecto al muro de fachada del edificio. Esta misma disposición se ha observado en los sótanos del nº 4 de Hornos Negros. Esta orientación es cuando menos significativa, ya que lo lógico sería que el muro de fachada sirviera como sostén para arrancar el sistema de cubrición. Esta disposición perpendicular, no aprovecha dicha obra y necesita de otros muros para tal fin.

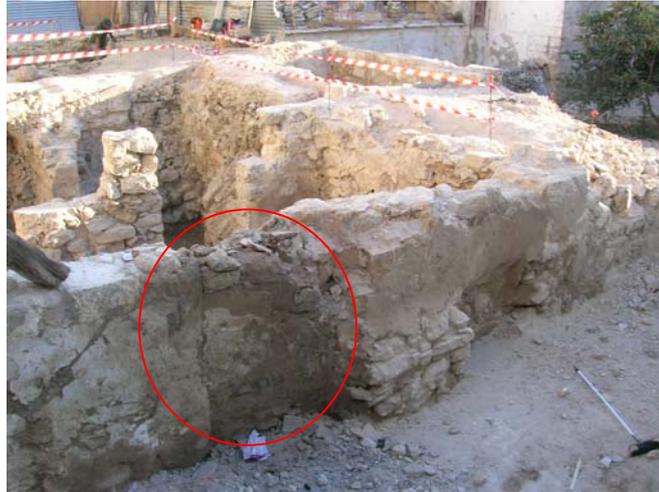
Lam 4. Muro medianero Este desde H. Negros 4.

Todo el muro se levanta en mampostería a partir de una base firme como es el suelo de greda. La peculiaridad de esta pared radica en que se localiza un vano en su parte central que se encuentra cegado.

En la parte central de la pared se localiza un vano. Este vano posee unas medidas de 1 metro de ancho por unos 2 metros de altura. El dintel de la puerta está constituido por vigas de madera.

Las jambas del hueco se encuentran repelladas con cemento ocultando la fábrica de mampostería en este punto, dificultando la valoración de si este vano se realiza a la vez que el paño o se abre con posterioridad. Este vano se cierra desde el sótano de Hornos Negros 4. Por tanto cuando se inutiliza el sótano de la propiedad nº 6, se ciega el hueco de paso.

- ◆ Al presentar el muro medianero Este un vano en su parte central indica que ambos sótanos no solo son coetáneos en el tiempo, sino que formarían parte de una misma propiedad que se desgaja con el tiempo.

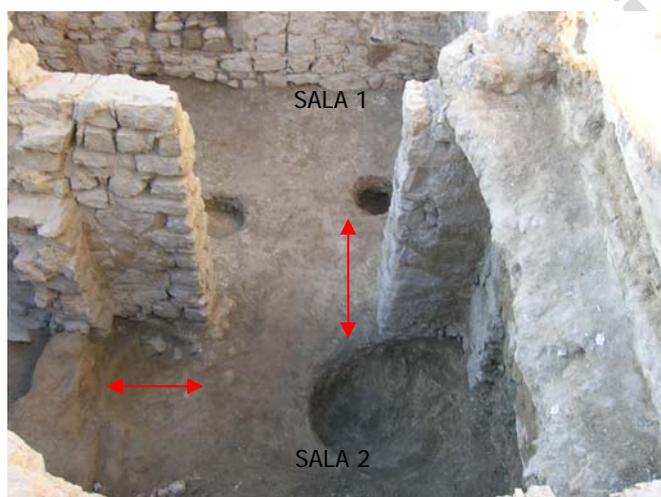
El espacio de esta sala 2 se encuentra delimitado por el muro horadado que se localiza en el centro del espacio del sótano, este muro presenta una dirección Norte – Sur y serviría de apoyo al sistema de cubrición de la sala 1.

La zona central de este muro forma una T de la cual sale en dirección E-W un muro que conforma el límite Norte de la sala 2.

Lam 5. Sala 2. Conexión sala 1 y sala 2.

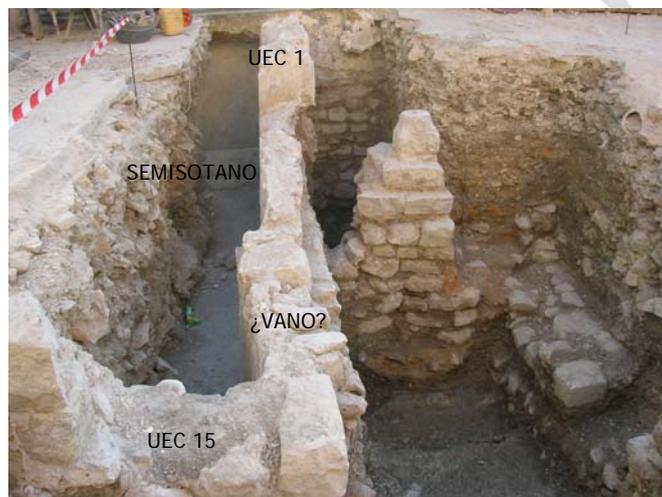
Una vez eliminada la solera perteneciente a la última vivienda, se localiza un muro longitudinal a fachada (UEC 1), con un grosor de unos 50 cm. En este muro se abre una ventana con derrame y un vano de acceso cegado. La altura que presenta la ventana indica que esta habitación se encuentra bajo la rasante de la calle.

Lam 6. Sondeo 3. Habitación bajo rasante de calle.

Se trataría por tanto de un *semisótano*.

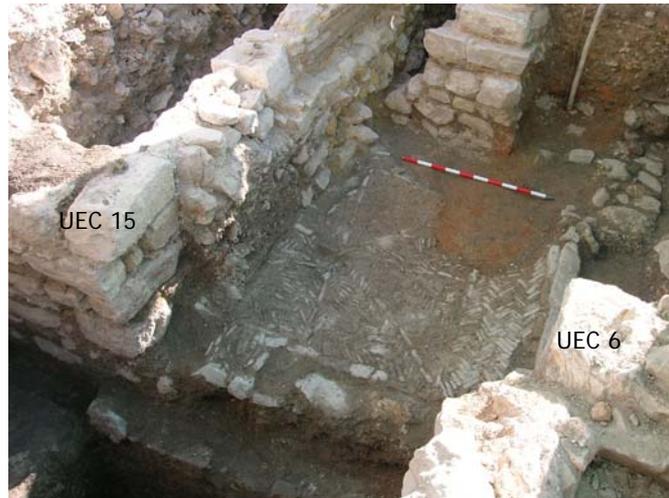
A diferencia del muro de carga (UEC 1) donde se observa el comienzo de la cimentación y alzado del paramento, este muro (UEC 15) se realiza en mampostería encontrándose perfectamente aplomado desde su base, no existiendo diferenciación entre cimentación y alzado. Se apoya en la base geológica siendo esta su cimentación.

Lam 7. Ubicación del muro UEC 15.

Por la orientación que presenta, indica que se trata de un muro de carga que soporta el peso de la crujía que da a fachada. No se trata de un muro ciego, sino que presenta un vano que comunica esta crujía con el patio.

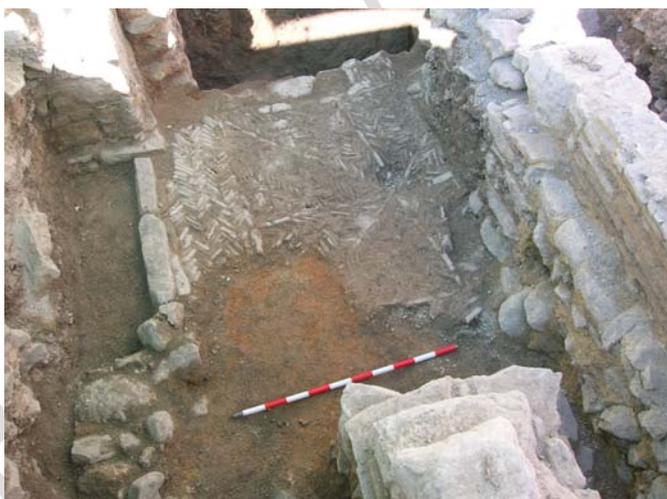
A un nivel inferior de -1,60 metros y roto por las estructuras anteriormente analizadas, se localiza un empedrado. Este empedrado se realiza en piedra pequeña (10 cm.), delgada y fina colocada de canto, formando un dibujo en espina. Dibuja una figura perfecta, se encuentra dividida en 8 calles que confluyen en un punto central. El espacio entre estas hiladas o calles genera una figura triangular. El interior del espacio triangular se rellena con pequeñas piedras formando un dibujo en espiga. Cada figura presenta según su ubicación una disposición en cuanto a la orientación de las piedras.

Las calles se encuentran rematadas al exterior de la figura por un borde que las delimita a modo de cenefa.

LAM 8. Suelo empedrado UEC 9.

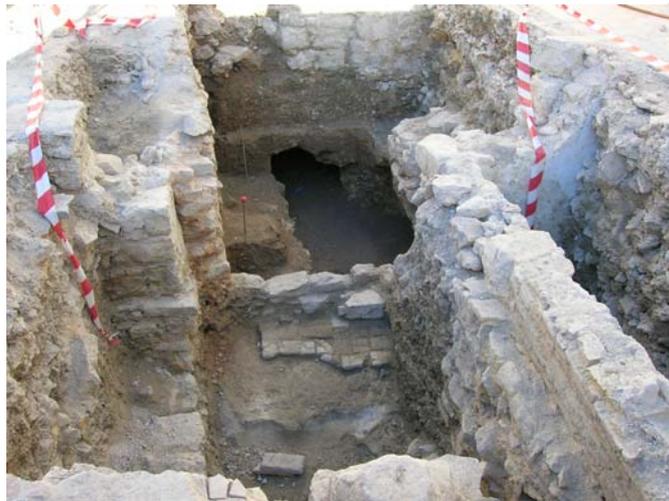
Evidentemente las salas abovedadas se encuentran por debajo de la pendiente natural del terreno. Su funcionalidad pasa por ser un lugar de almacenamiento, incluso donde se desarrolle una determinada labor económica. Tampoco se puede obviar que este complejo por similitud con otros documentados arqueológicamente puede corresponder a época prehistórica, aunque por el trabajo que presenta la roca y la proximidad de niveles de suelo esta más en consonancia con un desarrollo urbano de la zona desde época islámica.

Lam 9. Vista general del complejo excavado en roca.

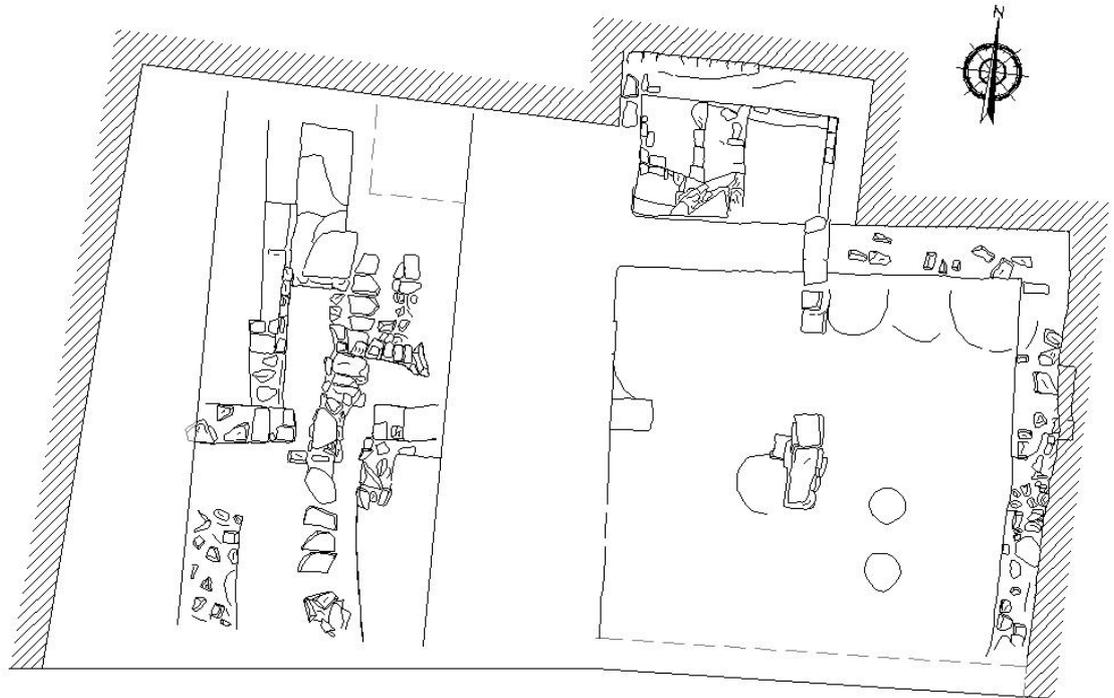
Lam 10. Vista general de la excavación. Etapa Moderna.

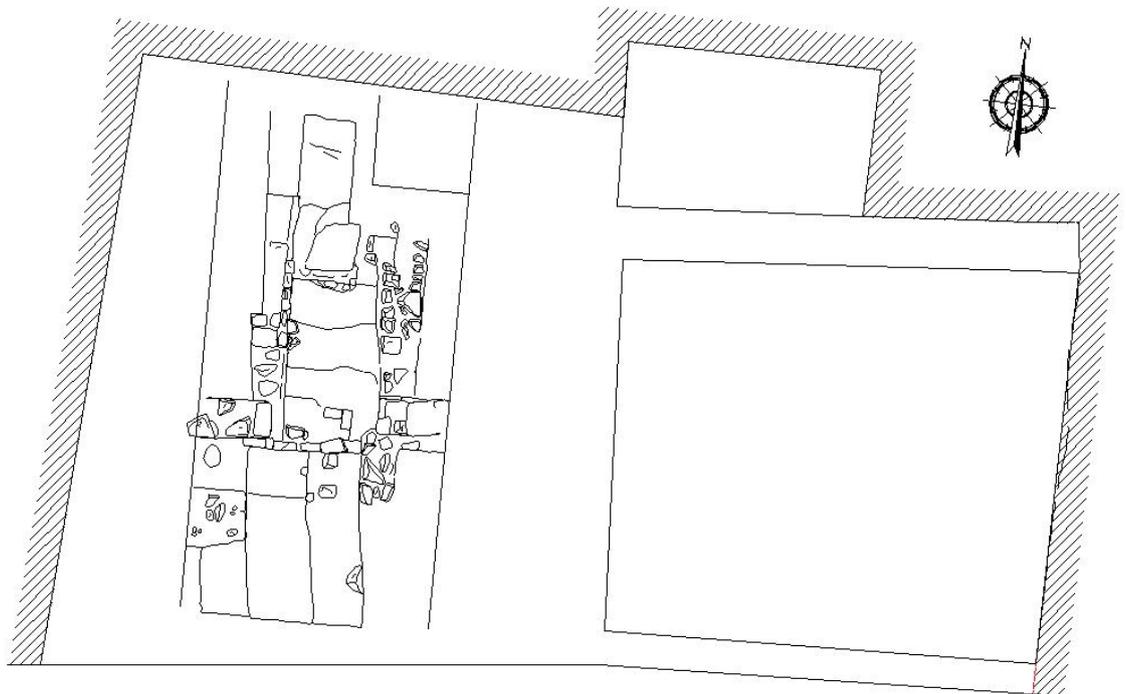
Lam 11. Vista del sondeo 3. Fase Medieval.
