ANUARIO ARQUEOLÓGICO DE ANDALUCÍA

2007

INTERVENCIÓN ARQUEOLÓGICA PREVENTIVA EN CALLE CRISTOBAL COLÓN Nº32, ALGECIRAS, CÁDIZ.

G.E.T. Reshef, S.L.

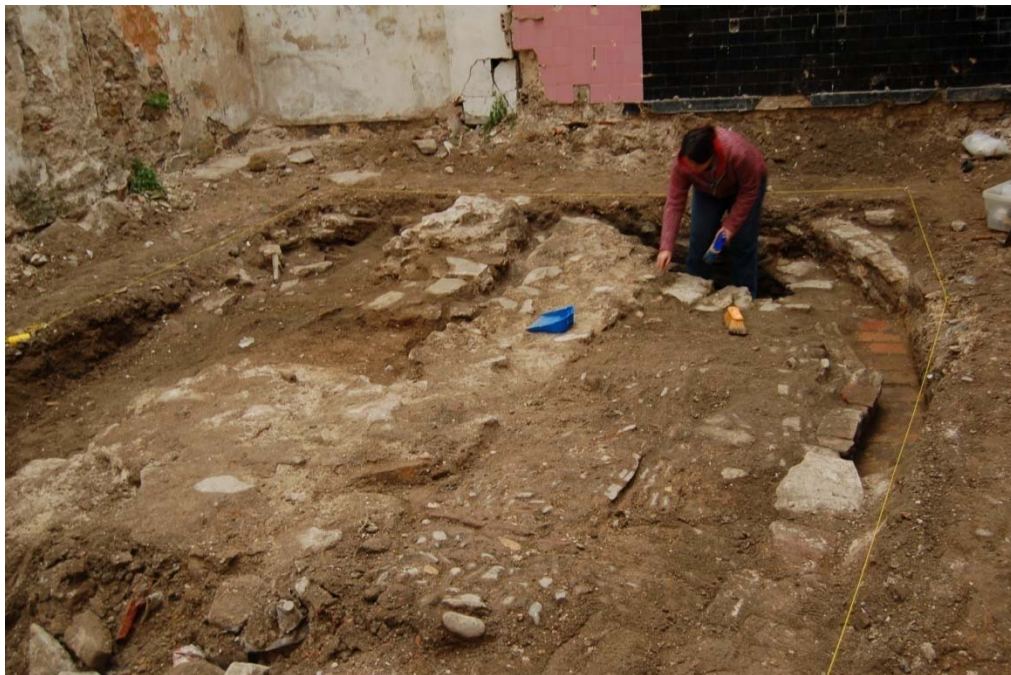
Lam I.- Vista general de los restos de cimentación durante los trabajos de excavación.

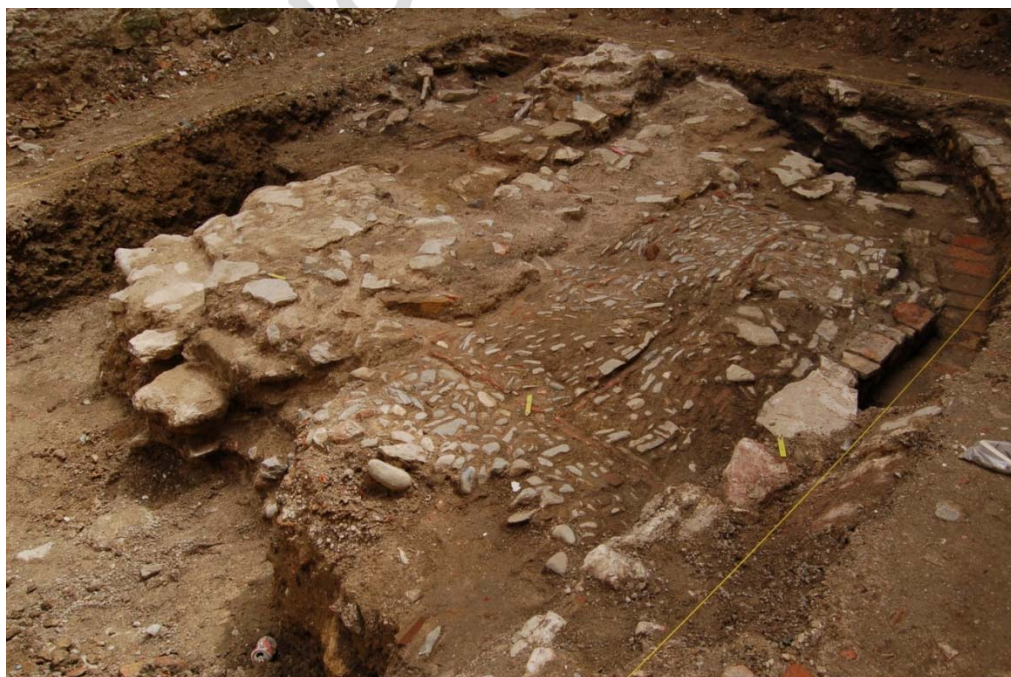
Lám II.- Vista general de los restos de cimentación y pavimento conservados en el sector Sur del solar.

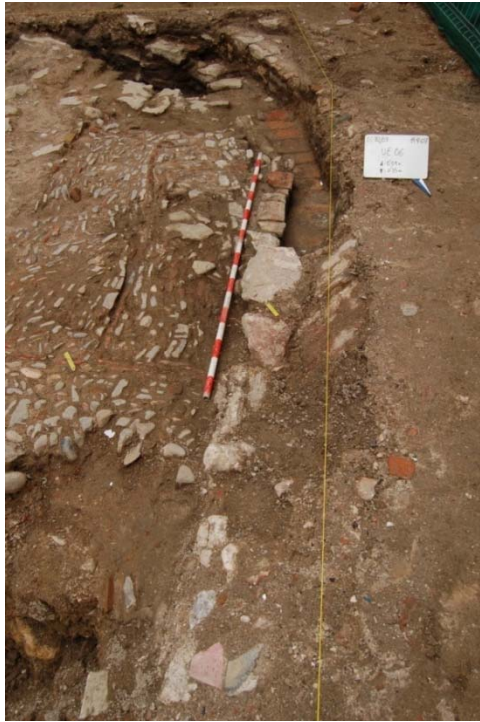
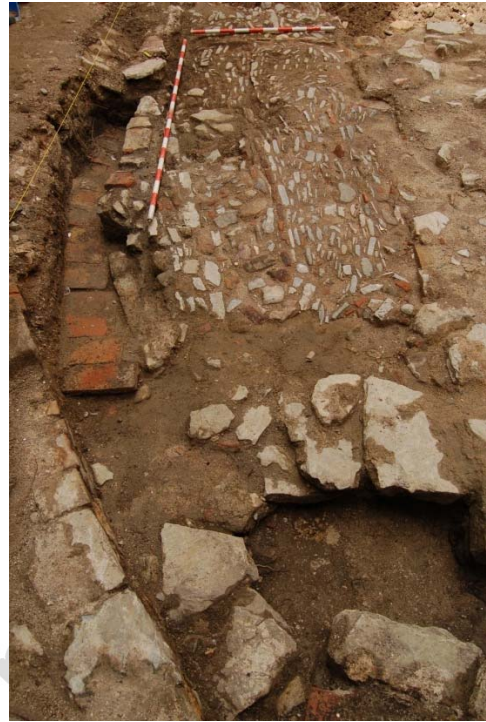
Lám III/IV.- Detalles del pavimento y la atarjea excavados.

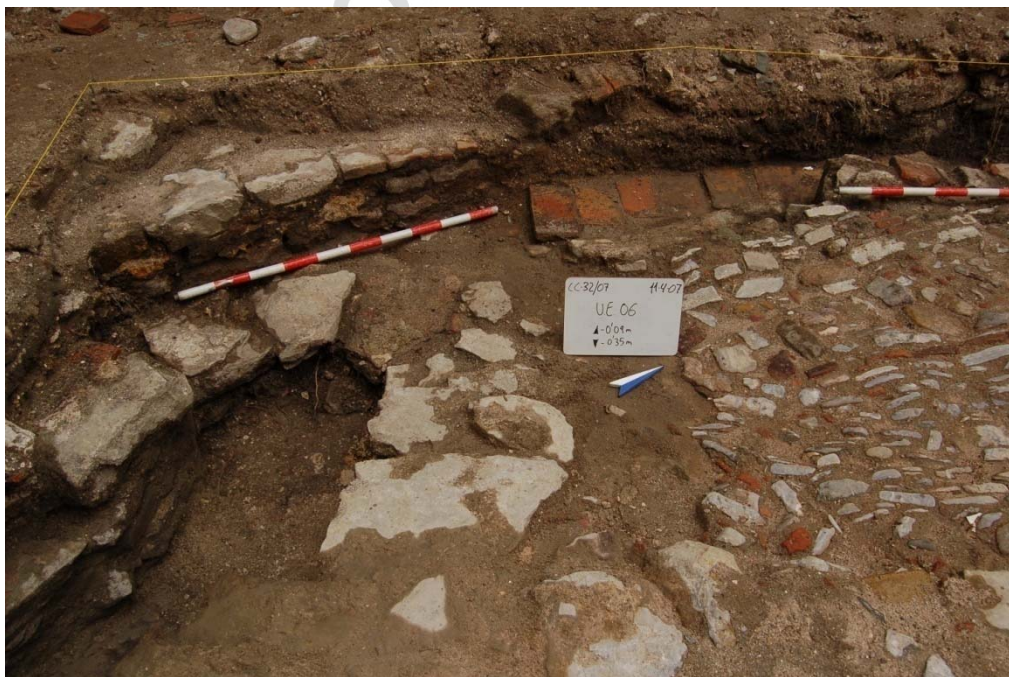
Lám V.- Detalle restos de canalización de aguas fecales (U.E.06) y pozo negro (U.E.08)

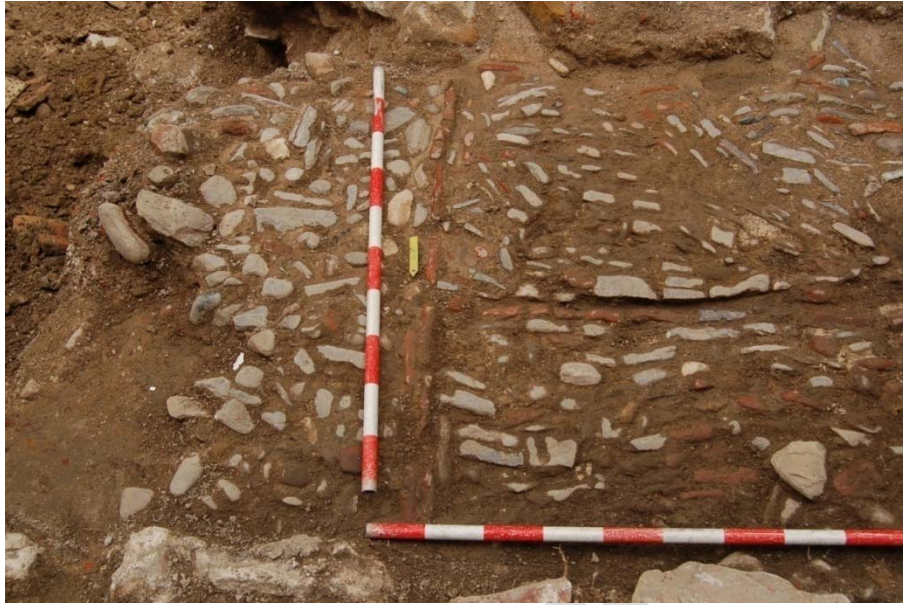
Lám VI.- Restos de pavimento de bolos con decoración en ladrillo (U.E.05). Se encuentra afectado por la fosa creada durante la fase de derribo de la vivienda (U.E. 02).

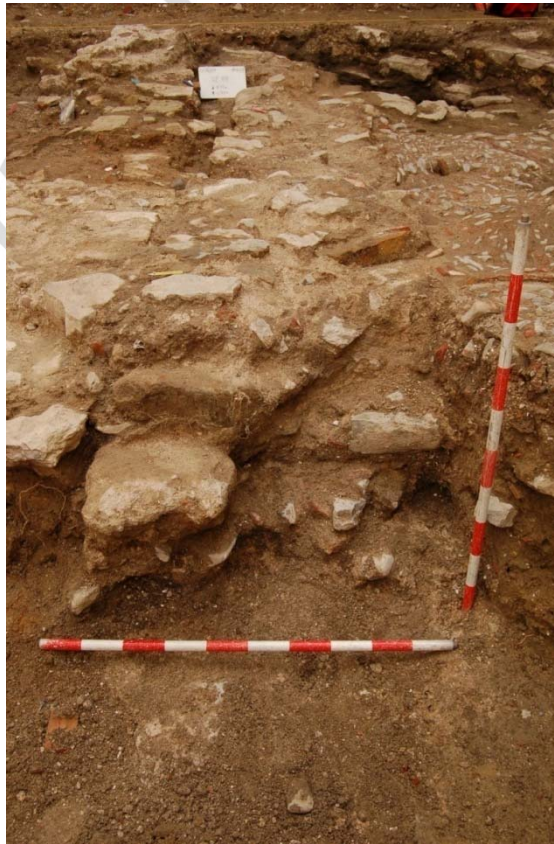
Lám VII.- Restos dado de cimentación, adosado a correa de cimentación.

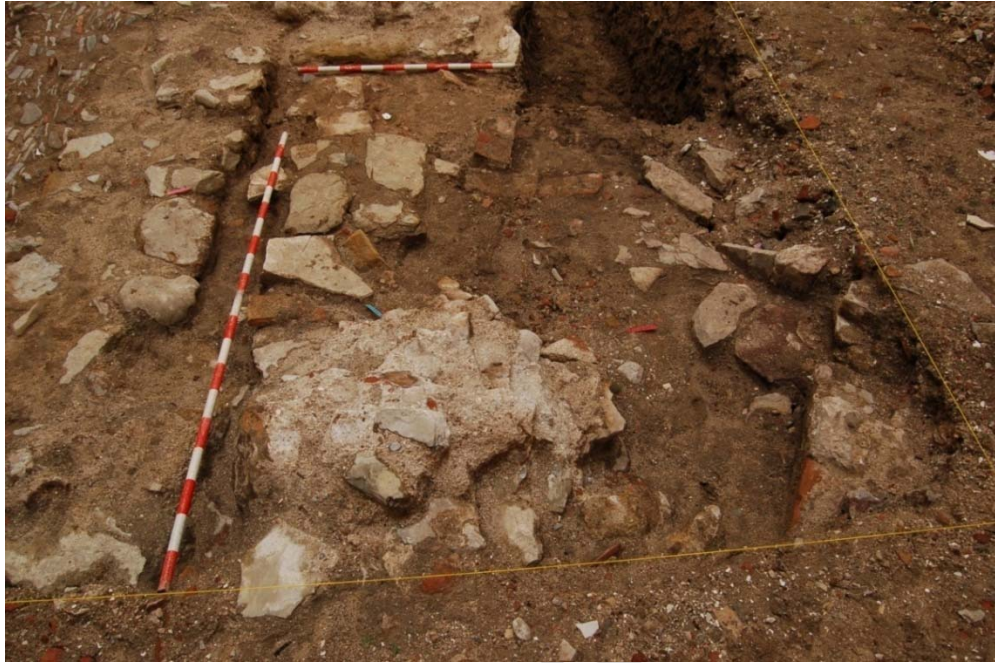
Lám VIII.-Restos dado de cimentación y fosa de afección durante las labores de derribo de la vivienda.

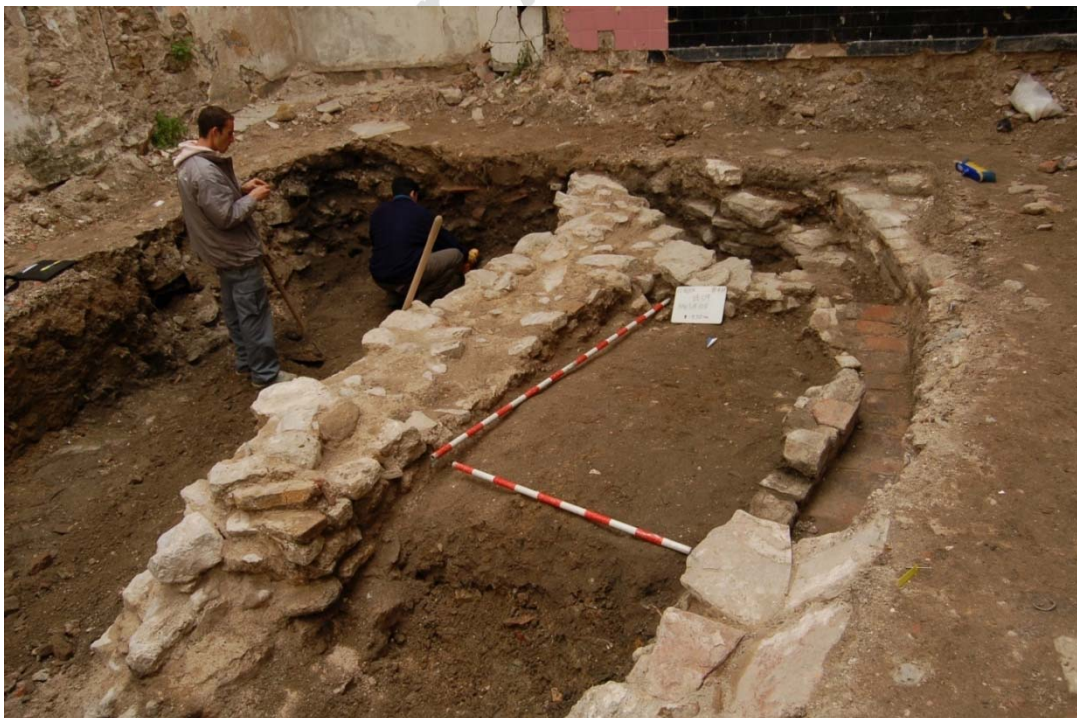
Lám IX.- Levantamiento de estructuras hasta niveles de no afección del proyecto constructivo.

Una vez documentadas estas UEs se procedió al levantamiento de las mismas. Las cimentaciones de la antigua vivienda se apoyaban sobre un nivel uniforme de tierras arcillosas marrón oscuras con restos de ladrillos y piedras. Al alcanzar una cota de -1.40 m bajo la rasante actual, y al no documentarse restos de ninguna otra índole que pudieran verse afectados por el proyecto, se abandona la excavación, al corroborarse el dato proyectado de que la afección de la nueva obra no sobrepasará la cota de -1 m bajo rasante.
