ANUARIO ARQUEOLÓGICO DE ANDALUCÍA

IAP EN CALLE ALGUACIL Nº 6 DE JAÉN. Marzo 2008

RESUMEN

La excavación arqueológica en la Calle Alguacil nº 6 de Jaén, se localiza en el Barrio de San Andrés, en pleno casco Histórico. Durante el proceso de excavación se ha podido documentar la terraza (con una anchura de 17 metros) formada por esta calle y su paralela Hornos Franco. Los restos estructurales pertenecen a una etapa moderna (siglo XVIII en adelante), donde se observa la configuración de una vivienda y sus sucesivas transformaciones. La localización de un potente muro de aterramiento viene justificada por las grandes edificaciones existentes en la terraza inmediatamente superior (palacio de Villardompardo).

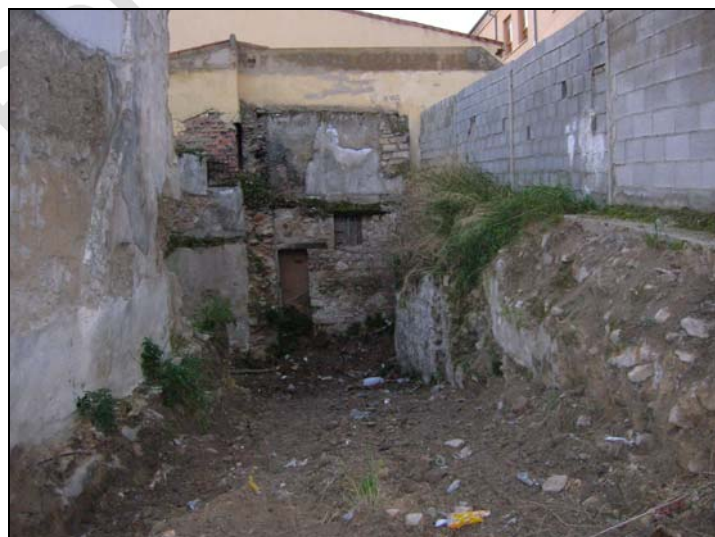
Lám. 1 Vista general del solar desde la entrada

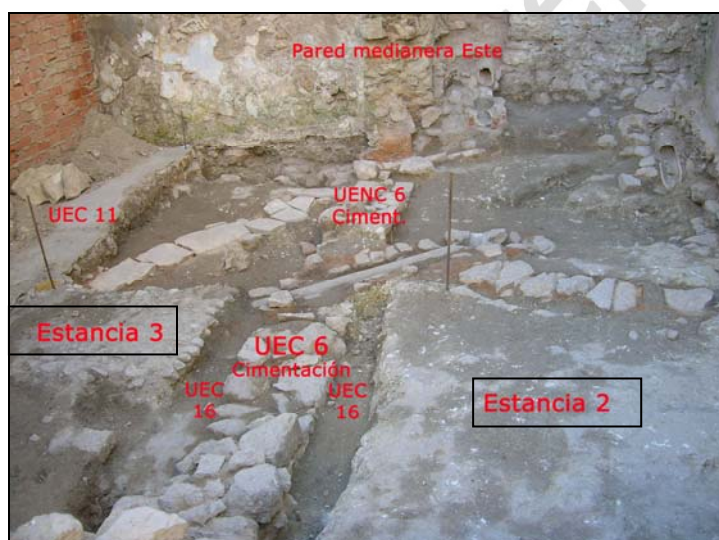
Lám. 3. Corte 1 con las Estancias 2 y 3

La presencia de un muro longitudinal paralelo a la línea de fachada separa la vivienda en dos crujías. En el Corte 1 sólo se conserva la cimentación de este muro y en relación a éste se han diferenciado dos estancias (Estancia 2 y Estancia 3).

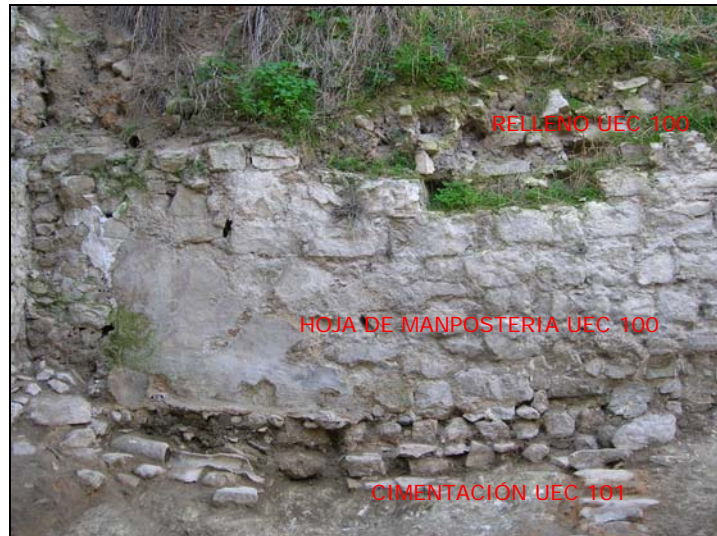
Solo se realiza una cara. El relleno se vierte entre la hoja de mampostería y la excavación. La finalidad de la utilización de un aparejo a soga y tizón no es otra que crear un trasdos muy rugoso e irregular para que exista una trabazón entre ambas fabricas (hoja de mampostería y relleno).

Lám. 7 Muro de aterrazamiento

La hoja de mampostería conserva una altura media desde su cimentación de unos 2-2,50 metros. Se ha localizado a lo largo de todo el solar (21,5 metros), su parte superior se encuentra muy deteriorada, ha perdido los mampuestos dejando al descubierto el relleno interior formado por piedras y mortero, pudiendo documentar un grosor de más de un metro hasta llegar a la actual línea de fachada con respecto a la Calle Alguacil. Es por tanto imposible determinar como se formaliza el muro hasta llegar a la rasante de la Calle.

Este muro se localiza bajo la actual rasante de la calle Alguacil, a lo largo de todo el frente Sur del solar. Presenta una longitud de 21,5 metros y un

En la parte inferior del muro de aterrazamiento se ha documentado la zarpa de cimentación (UEC 101). Esta sobresale del plano vertical que presenta el alzado y esta compuesta por piedras de menor tamaño que se apoyan directamente sobre la base geológica. La zarpa de cimentación es de apenas 40-50 cm. La poca potencia de la cimentación indica que la base geológica se encontraba a dicho nivel cuando se realiza el muro de contención y que el terreno en el momento de la construcción del muro ya se encontraba desmontado.

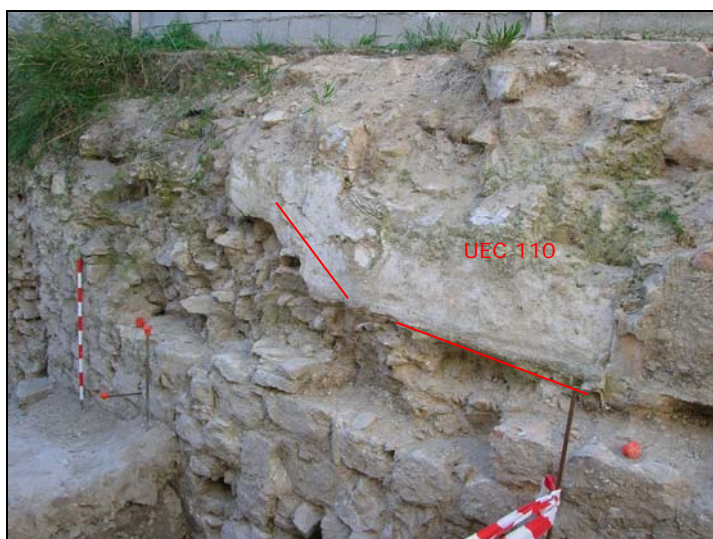
Lám. 8 Nivel suelo última ocupación de la vivienda

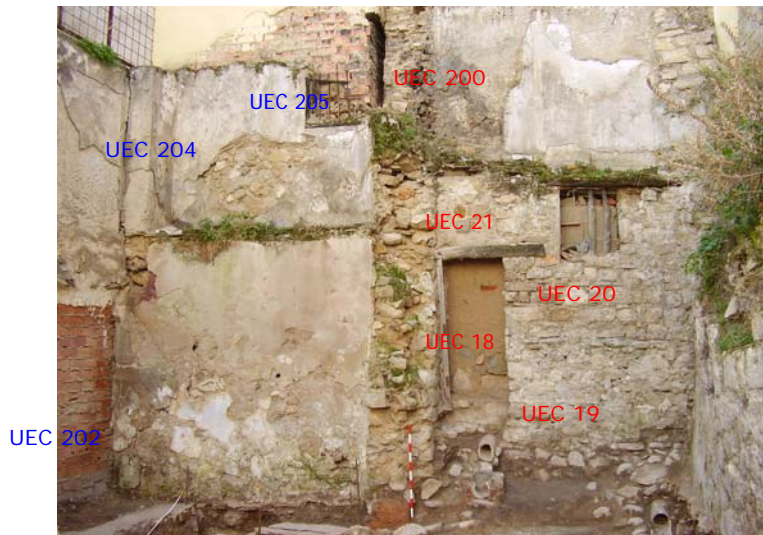
La estancia 2 se encuentra delimitada al Este por el muro medianero que delimita la parcela.

En esta pared se observa el muro intermedio, del que se había documentado su cimentación (UEC 6). Por tanto en el sector SE de la parcela nos encontramos con dos crujías paralelas a la calle Alguacil.

Lám 9. Medianería Este

Evidentemente esta pared cierra la propiedad por el lado Este y choca contra el muro de aterrazamiento.

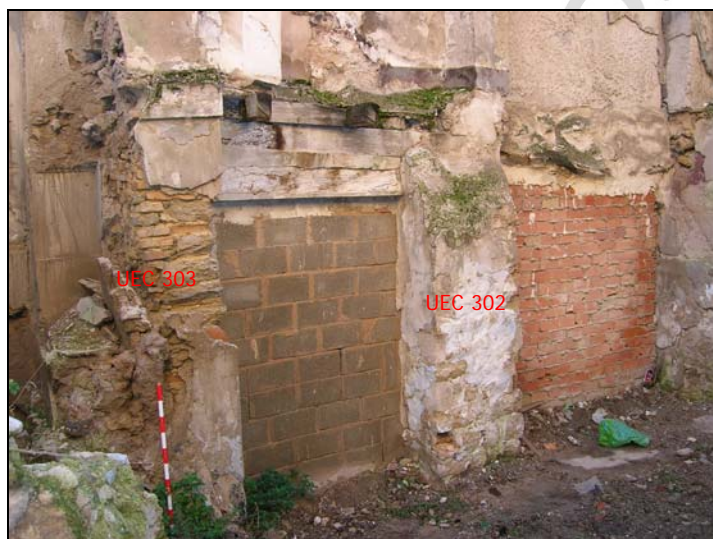
Por tanto, la medianera Norte, en principio era un espacio abierto al inmueble que da fachada a la calle Hornos Franco.

Lam 10. Vista general medianería Norte.

1. El machón (UEC 302), se realiza en piedra. Presenta una fábrica de mampostería para no ser vista, las piedras se encuentran canteadas formando las esquinas. Conserva un ancho de 1 metro. Su cara Sur, Este y Oeste se encuentran enlucidas. Su parte superior se encuentra desmochada, presentando un perfil inclinado que se encuentra enlucido.
2. El machón (UEC 303), se localiza a la derecha del primero, dejando un hueco de paso de 1,5 metros. Esta estructura se realiza en piedra y ladrillo, conservando una anchura de 1,3 metros. A este
