# **ANUARIO ARQUEOLÓGICO DE ANDALUCÍA**

## **2007**

# **INTERVENCIÓN ARQUEOLÓGICA PREVENTIVA EN PLAZA DE LA CONTRATACIÓN Y CALLES SAN GREGORIO, DEÁN MIRANDA, MARÍA DE PINEDA, LA ROLDANA, Y MIGUEL DE MAÑARA.**

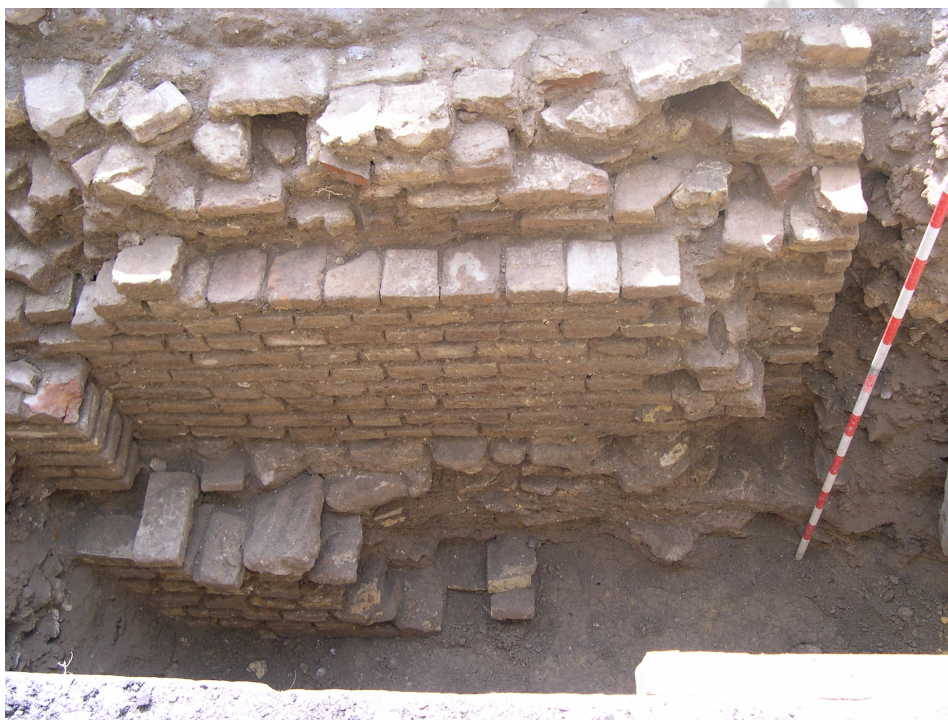
Lám. 1. Detalle de la esquina y contrafuerte del lienzo localizado en el Punto 9

de subsuelo, que la medianera del actual edificio de la Consejería con el inmueble nº 2. El lienzo se encuentra muy degradado en sus capas superiores, siendo a partir de -0,92 m. cuando podemos apreciar su cara norte y como hace esquina con un ramal que se introduce bajo el perfil, en dirección sur. A -1,82 m. se localiza la zapata de cimentación que se documenta hasta los -2,54 m. de profundidad que tiene la zanja. Desde la esquina de esta estructura a 1,96 m. hacia el este se documentan los restos de un contrafuerte, de 0,30 x 0,15 m. que asienta directamente sobre la zapata. Otro contrafuerte se localiza a unos 7,00 m. más al este, coincidiendo con el final de la zanja de infraestructura ( lám. 1).

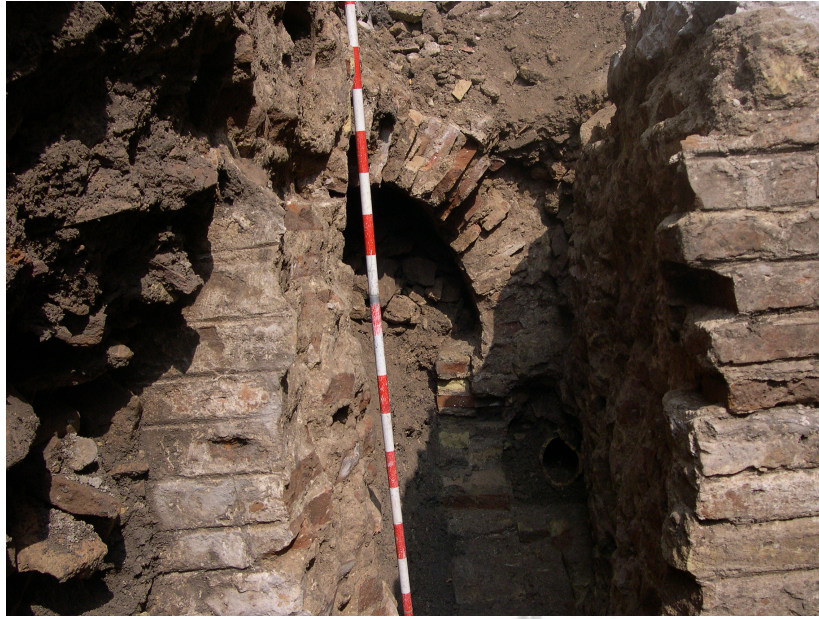
Lám. 2. Detalle del lienzo roto y el abovedamiento documentado en el Punto 10

1,20 m., y por su cara sur muestra toda la superficie rematada con un “avitolado” (lam. 2). Por la cara norte se le asocia, a una profundidad media de -0,53 m., un pavimento muy deteriorado que se detecta con muchas pérdidas hasta unos 4,00 m hacia el norte. Esta potente estructura muraria se encuentra rota en su extremo oeste por el antiguo tubo de saneamiento que va a sustituirse, y en esta rotura observamos como asociada al muro se desarrolla a nivel de subsuelo una estructura abovedada, que parte de la cara norte del muro y toma esta dirección en el sentido longitudinal de la calle (fig. 2). La estructura se encuentra rellena con tierra y material de escombros: ladrillos, cascotes, etc. No contamos con los datos suficientes para una clara interpretación de estos hallazgos, pero la potencia y envergadura de la construcción, así como la utilización del “avitolado” como terminación de la fachada, nos hace pensar que podría tratarse un antiguo cerramiento de la zona.

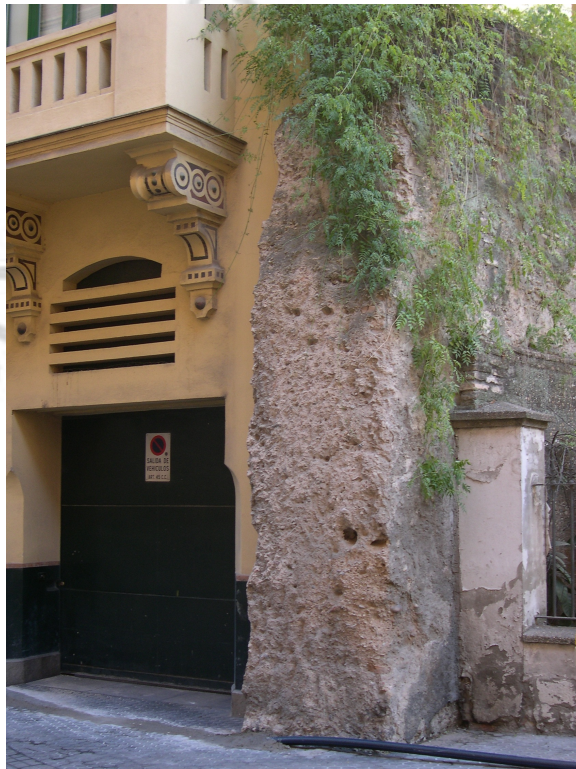
Lám.3. Tramo de muralla conservada en c/ San Gregorio

A mitad de la calle San Gregorio, adosada al inmueble nº 24 de la calle se conserva en alzado un lienzo de la muralla islámica que discurre en sentido este-oeste, y se esconde a espaldas de las edificaciones de la fachada oeste de la calle (lam. 3). Cuando la zanja de infraestructura llega a la altura de esta edificación se localiza a una cota de -0,61 m. la continuación de dicho lienzo. La parte superior se encuentra muy deteriorada por el encaje sobre ella de atarjeas y canalizaciones de épocas posteriores, en concreto de los siglos XV, XVI y XVII, y que evacuan hacia el exterior de la muralla (lám. 4). Al este la muralla aparece muy afectada y socavada por las sucesivas instalaciones de redes de gas, electricidad y saneamiento. Los datos técnicos que recabamos de los restos de la edificación son los siguientes; la muralla está realizada con argamasa encofrada en

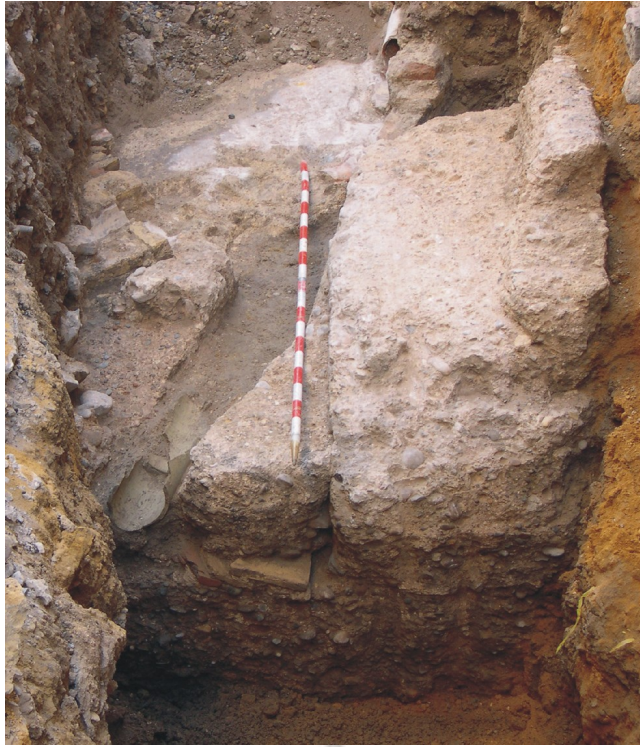
Lám.4. Cara exterior y superficie de la muralla documentada en el Punto 2

tapial, pudiéndose apreciar la unión de dos de estos cajones en la cara sur de la cerca. La zona más alta conservada se localiza a -0,61 m. y se detecta hasta la profundidad dada a la zanja de infraestructura, que es de -2,01 m. Mientras que el lienzo conservado en alzado posee un ancho de 1,25 m., el detectado a nivel del subsuelo tiene 1,88 m. de anchura. Más información sobre este tramo de cerca lo recabamos al realizarse una pequeña cata para hacer la acometida del inmueble colindante (casa nº 24) con el lienzo de muralla emergente. En dicha cata pudimos comprobar como a nivel del subsuelo la muralla mantenía la anchura detectada en la zanja de infraestructura y además se presentaba estucada en una tonalidad almagra con una banda color crema y otra más estrecha en negro en la zona superior e inferior, a modo de zócalo (lam. 5). El estucado se apreciaba hasta la cota de -1,69 m, profundidad dada a la cata de acometida (fig. 4).

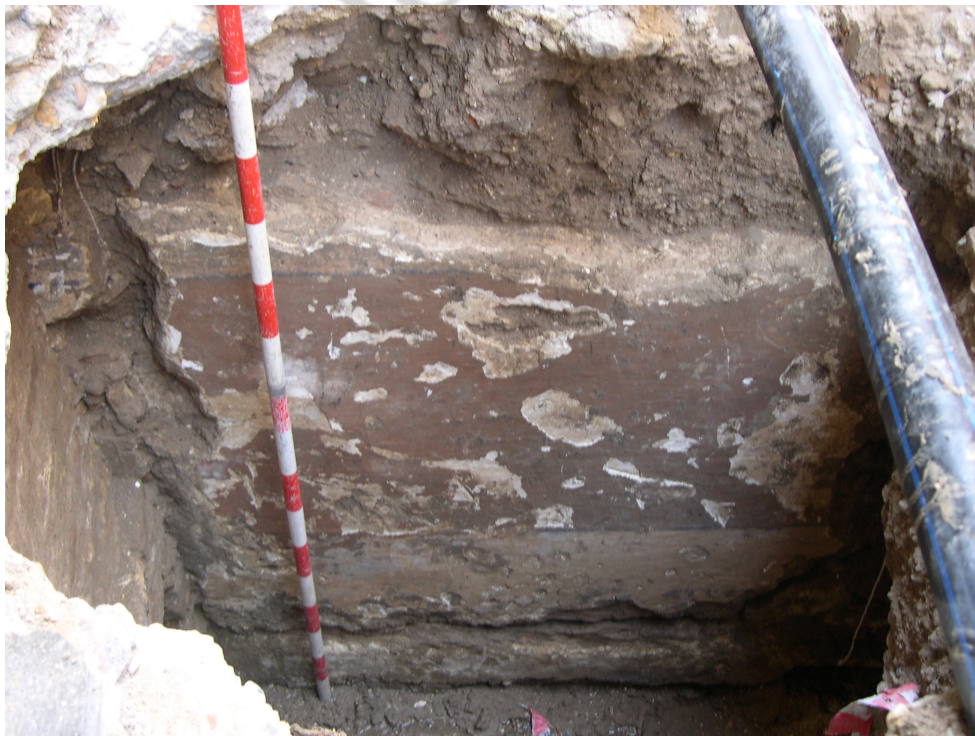
Lam. 5. Frente estucado de la muralla documentado en el Punto 2

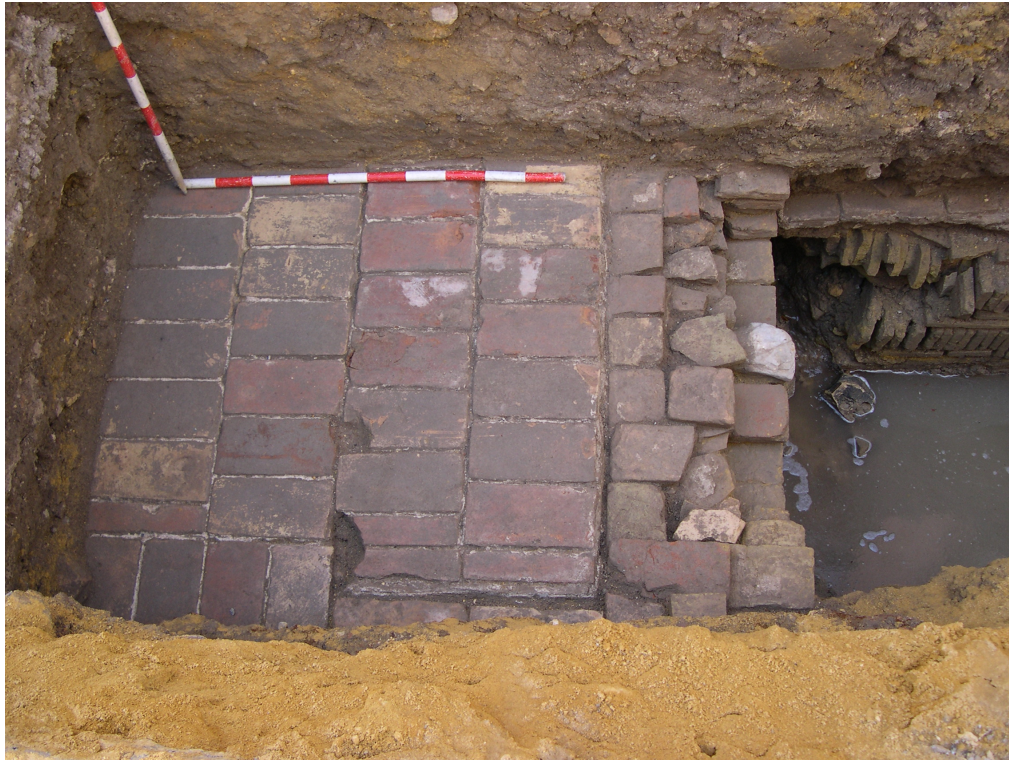
Lam. 6. Restos del pavimento y muro documentado en el Punto 3

casa colindante y se documenta hasta la cota final de la zanja que es de -2,30 m. Por la cara norte del lienzo el pavimento se localiza a una cota de -1,39 m. conservándose muy desigualmente, pero con la lectura del perfil oeste de la zanja comprobamos como se definiría una estancia de 2,32 m cerrada hacia el norte por otro lienzo de 0,46 m. de ancho detectado en dicho perfil a una cota de -1,35 m (lam. 6).

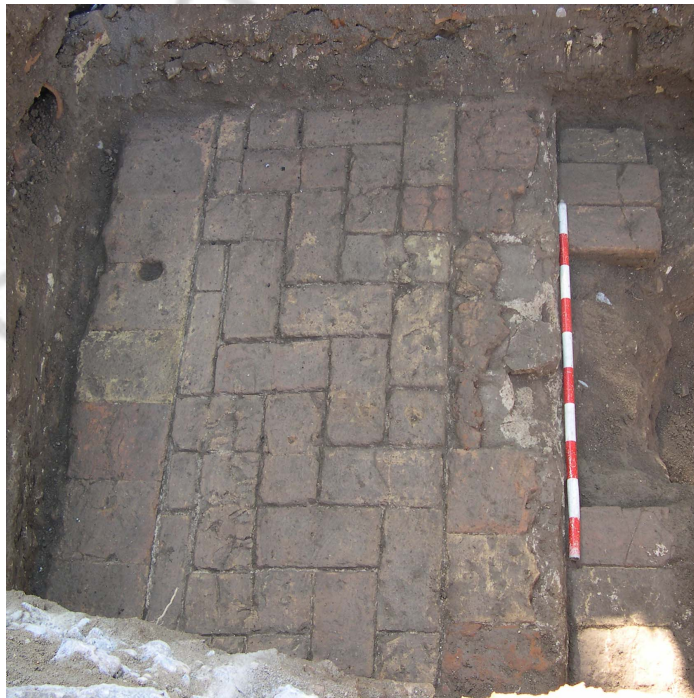
Lám. 7. Andén perimetral de la alberca documentada en Punto 8

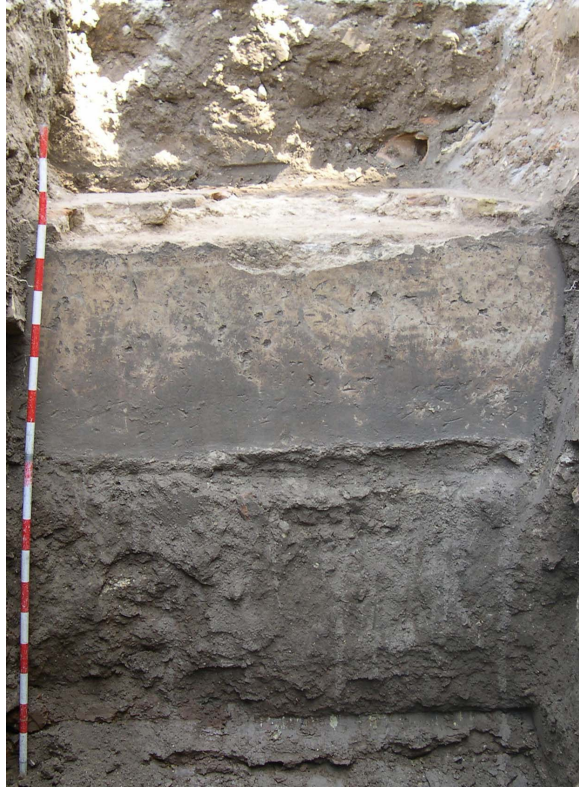
Lám. 8. Pared enfoscada de la alberca documentada en el Punto 8
