# **ANUARIO ARQUEOLÓGICO DE ANDALUCÍA**

## **2007**

# **INTERVENCIÓN ARQUEOLÓGICA PREVENTIVA: CONTROL ARQUEOLÓGICO DE MOVIMIENTOS DE TIERRA EN LA C/ GASPAR BECERRA Nº 15 DE BAEZA (JAÉN).**

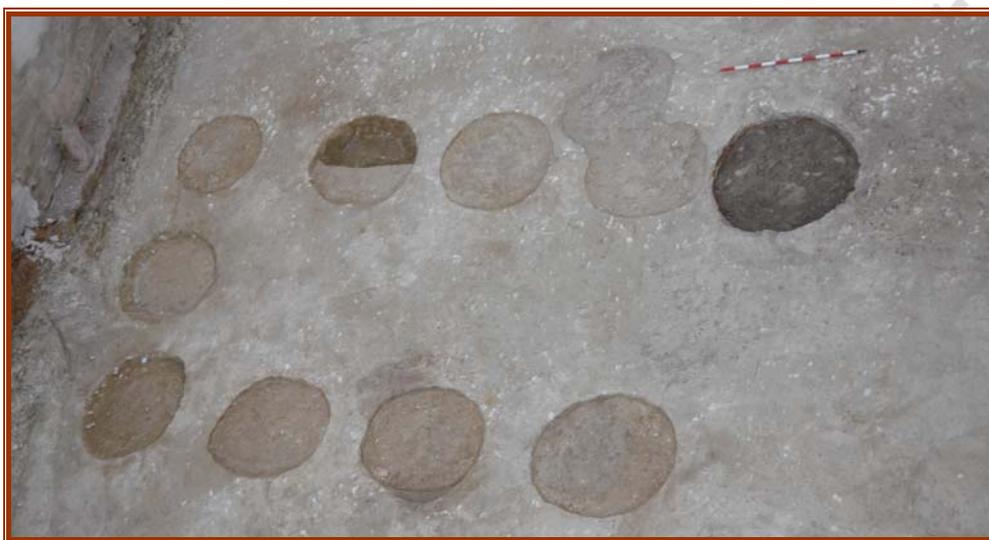
suelo y que recibía el mosto desde el *jaraíz* o zona de prensado para su trasiego hacia las tinajas-contenedores. Estas dos estancias semi-subterráneas pertenecían a la vivienda, posiblemente de época moderna, que se amortizó para la construcción de la actualmente demolida.

Lám., 1. Restos de la cantina CE-2.
