ANUARIO ARQUEOLÓGICO DE ANDALUCÍA

2007

INTERVENCIÓN ARQUEOLÓGICA PREVENTIVA EN ANTIGUO HOSPITAL DE SAN BERNARDO. SEVILLA.

RESUMEN:

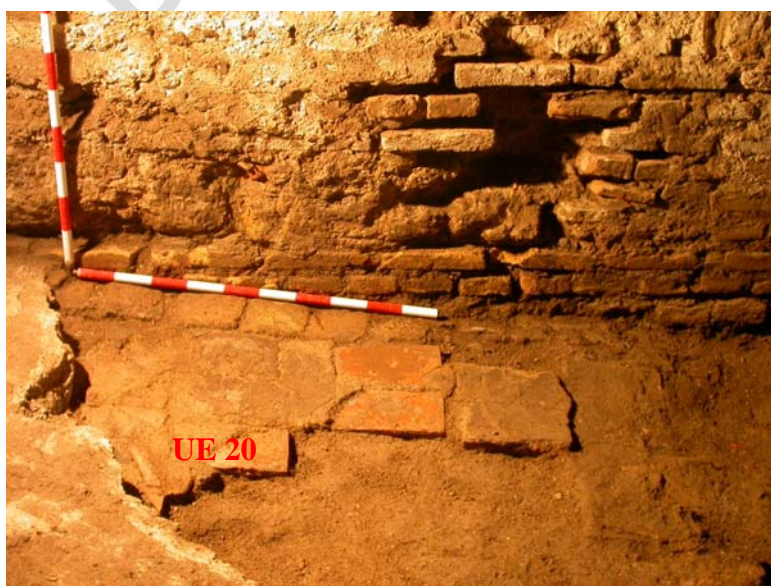
Figura 11. Vista de la UE 36, pavimento de ladrillo de taco cortado por el sistema de riostras

Documentamos un nivel de enchado (UE 35), bajo un relleno negruzco, homogéneo, de compactación media y con gran cantidad de cascotes y hueso animal (UE 34). Asociado a este nivel, se encuentran las UUEE 36 y 37. La primera, conserva la base de lo que interpretamos como una canalización de bóveda de cañón, muy comunes en la Sevilla del XVIII-XIX. Presenta una inclinación importante hacia el este, variando la cota de -1,37 m. en el extremo oeste a -1,76 m. en el este. Su anchura es de 0,63 m. Su estado de conservación es bueno, a excepción de una pérdida en la mitad de su desarrollo.

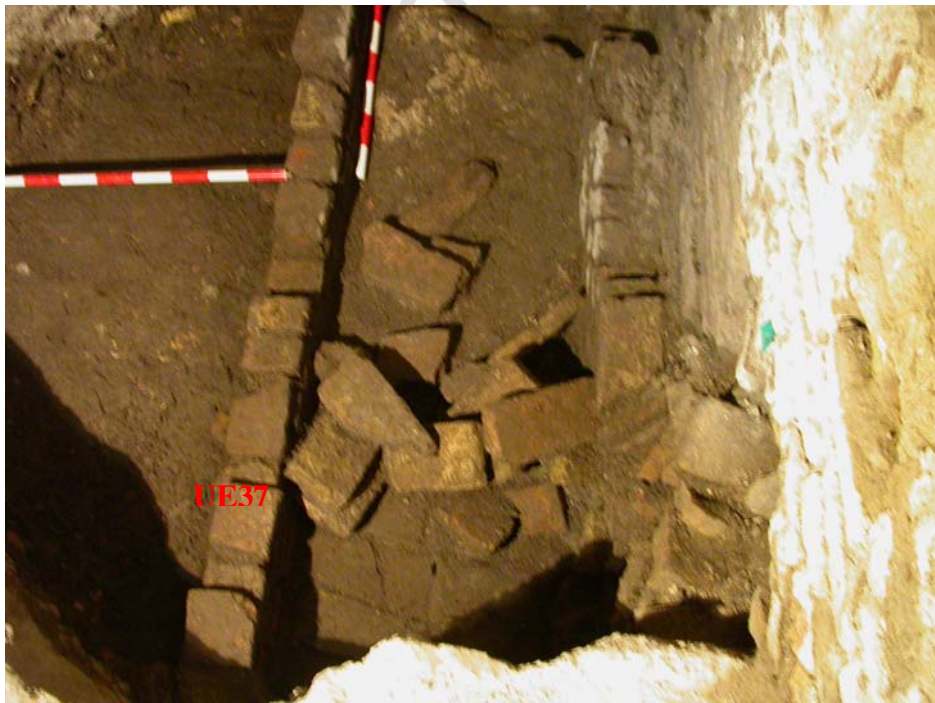
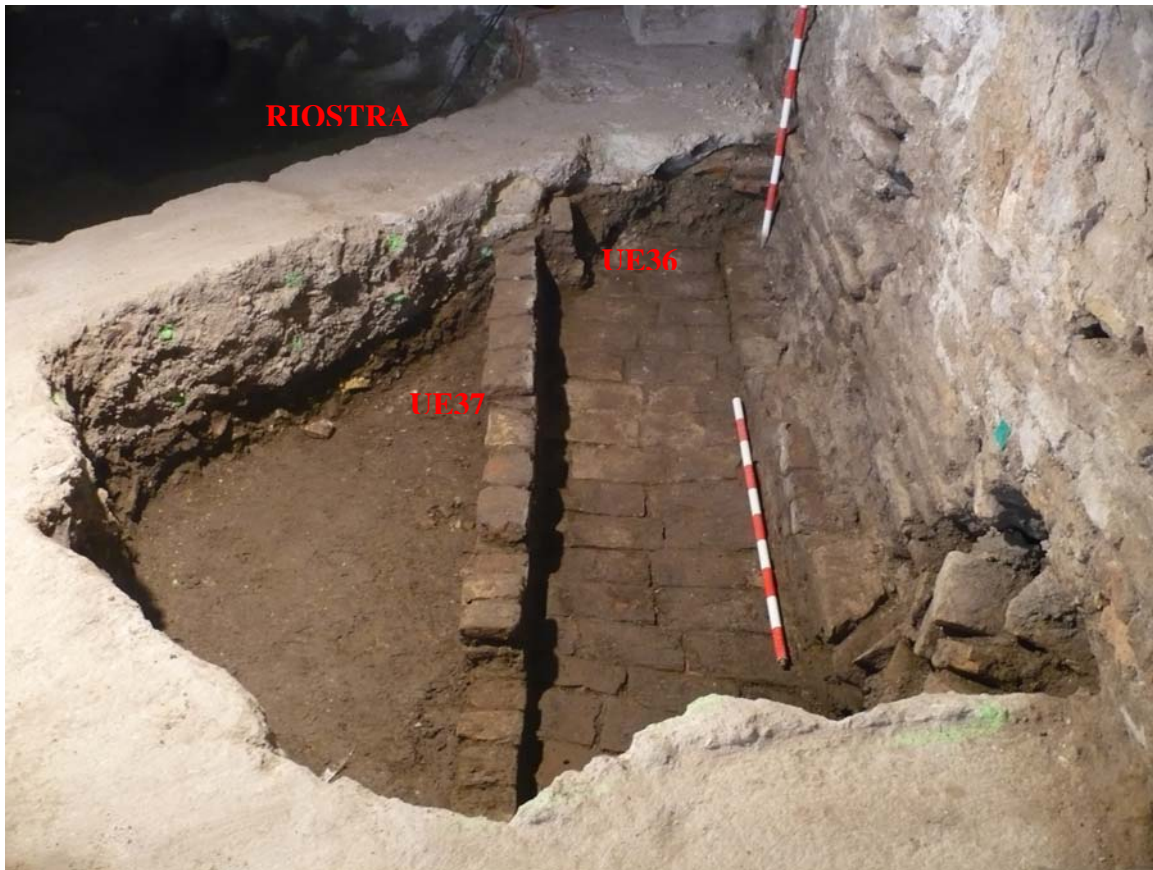
Figuras 12 y 13. La primera imagen muestra la canalización con el derrumbe. En la segunda vista, se puede observar el suelo de la estructura hidráulica (UE36 libre del derrumbe y la pared lateral (UE37).

La UE 37, podríamos identificarla con una citara adosada a la UE 36, y de la que tan sólo se conservan dos hiladas de ladrillos de taco de 0,29 x 0,145 x 0,045 m. labrados a sogá y tizón, y unidos con un mortero de cal y arena. Dicha citara, se desarrolla en 2,43 m. de longitud, siendo su anchura la del ladrillo, 0,045 m. Pensamos que podría conformar uno de los lados de la canalización. La pared norte de la estructura también la hemos identificado, levemente, ya que su estado de conservación es nulo.

En la estructura paramental "D", en la parte inferior del muro, hemos podido identificar la huella de lo que interpretamos como una posible rosca de arco cuyo derrumbe (UE 44) se deposita sobre la base de la canalización a una cota de -1,44 m. y conformado por ladrillos de taco de 0,20 x 0,145 x 0,045 m.

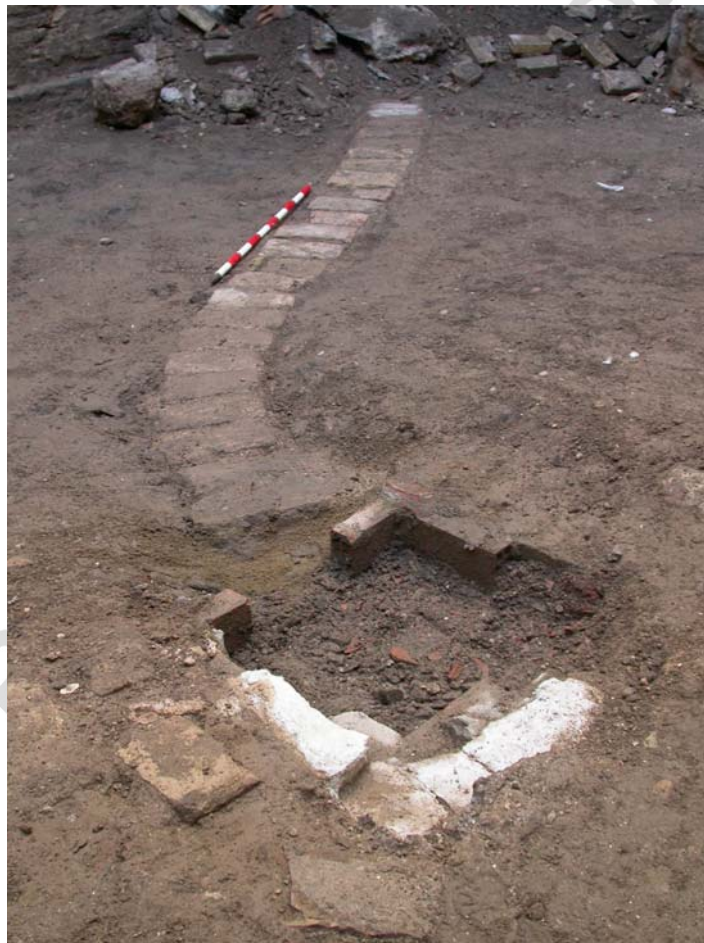
Figura 14. El primer plano de la imagen muestra el cajón del pozo que ha perdurado hasta el siglo XX.

Con el rebaje inicial hemos podido identificar además de las estructuras del siglo XX, las construcciones hidráulicas de los siglos XVII-XVIII y dos atarjeas (UUEE 23 y 32) con pendiente hacia la zona central, donde se localizaba un pozo¹ del que sólo se conserva la arqueta de desagüe (UE 21). Utilizan ladrillos de taco de 0,27 x 0,14 x 0,03 m. La atarjea UE 23, presenta una planta sinuosa, orientada en sentido oeste-este; la atarjea UE 32, se muestra lineal, con una diferencia de cota de unos 0,10 m. hacía la zona central, donde se localiza el pozo UE 21.

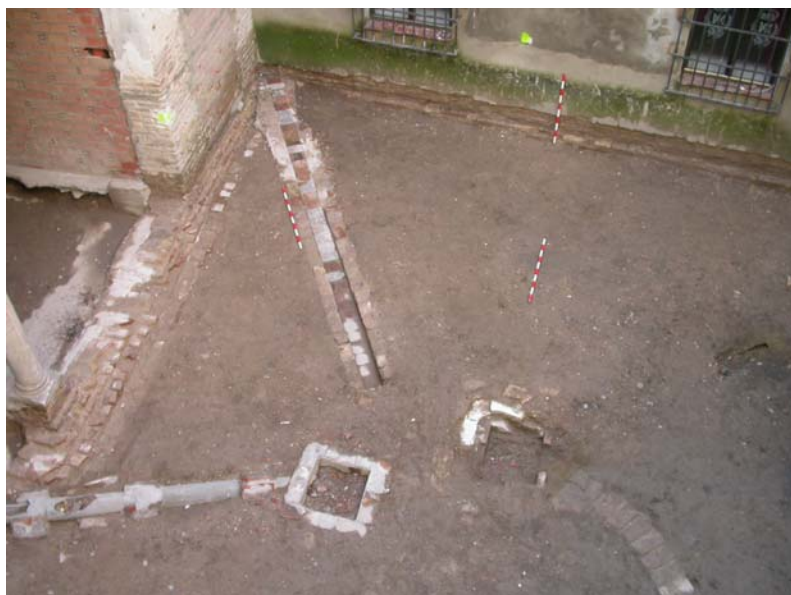
Figura 15. Vista de las atarjeas localizadas en el Patio Principal

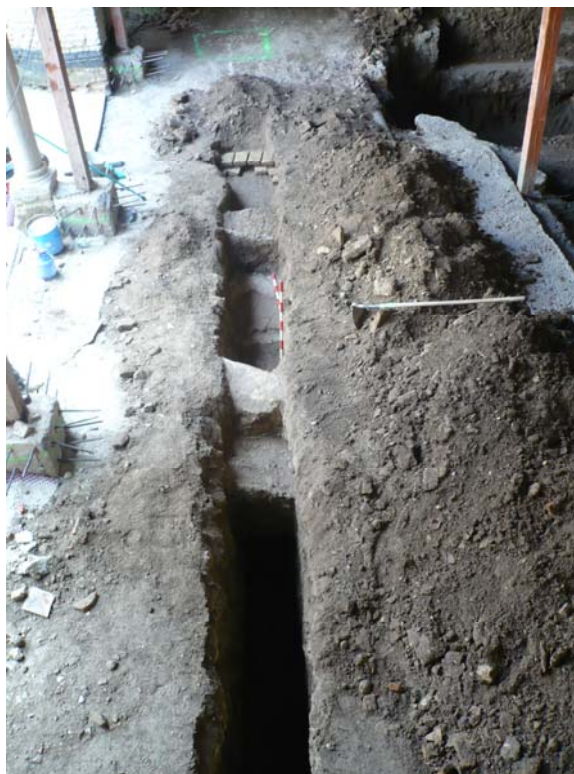
Figura 16. Vista del desarrollo de las zanjas, así como la ubicación de las arquetas.

Aquí se ha llevado a cabo la excavación de 3 arquetas con unas dimensiones de 0,90 x 0,90 m., la profundidad ha ido variando en 0,10 m. desde el extremo norte al sur. De tal modo, que contamos con una profundidad mínima de -0,25 m y máxima de 2,93 m. Las arquetas se han comunicado entre sí, a través de una zanja de 0,40 m. de anchura y una profundidad que ha seguido la pendiente demandada por las arquetas, orientada en sentido norte-sur.

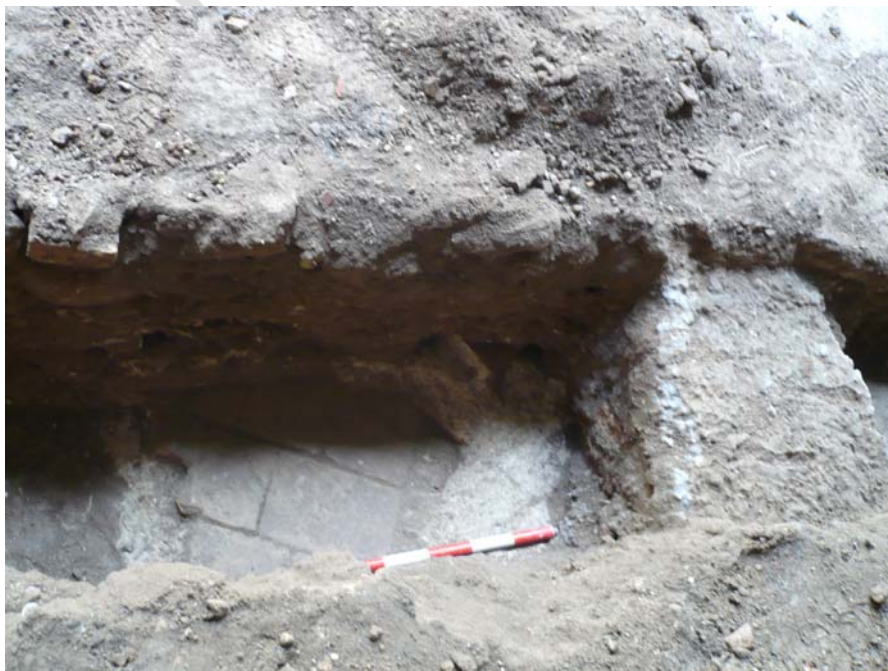
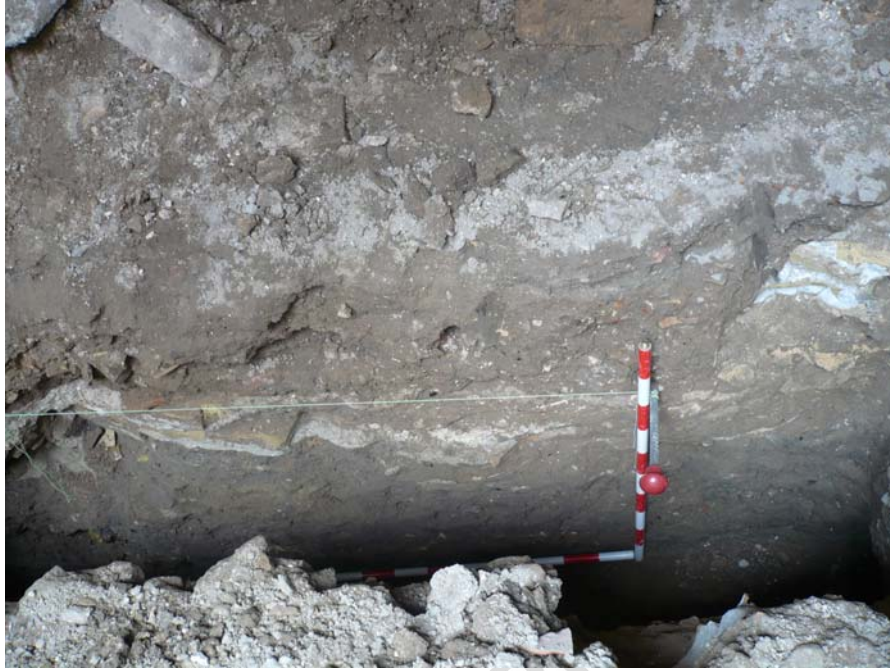
Figuras 17 y 18. En la primera podemos ver los niveles de suelo en planta, mientras que en la segunda imagen apreciamos a nivel de perfil la sucesión de niveles de uso correspondientes al antiguo Hospital.

Sobre el nivel de inundación (UE 112), documentamos un relleno homogéneo, marronáceo, de textura arenosa, y compactación media (UE 118), de apenas 0,10 m. de potencia. Se conserva en una longitud de 3,50 m. A partir de este estrato, identificamos una serie de niveles de suelos de losetas de barro (UUEE 101 y 102), que constituyen el expediente más contundente de los que observamos en el perfil y que identificamos con diferentes niveles de uso correspondientes a momentos del antiguo Hospital. El primer pavimento se dispone sobre una gruesa capa de argamasa, que se reforma posteriormente con otro suelo similar, dispuesto directamente, sobre el anterior. Esta sucesión de pavimentos, puede estar relacionada con la necesidad de una subida de cotas ante una necesidad inmediata por las continuas reformas que padece el Hospital.

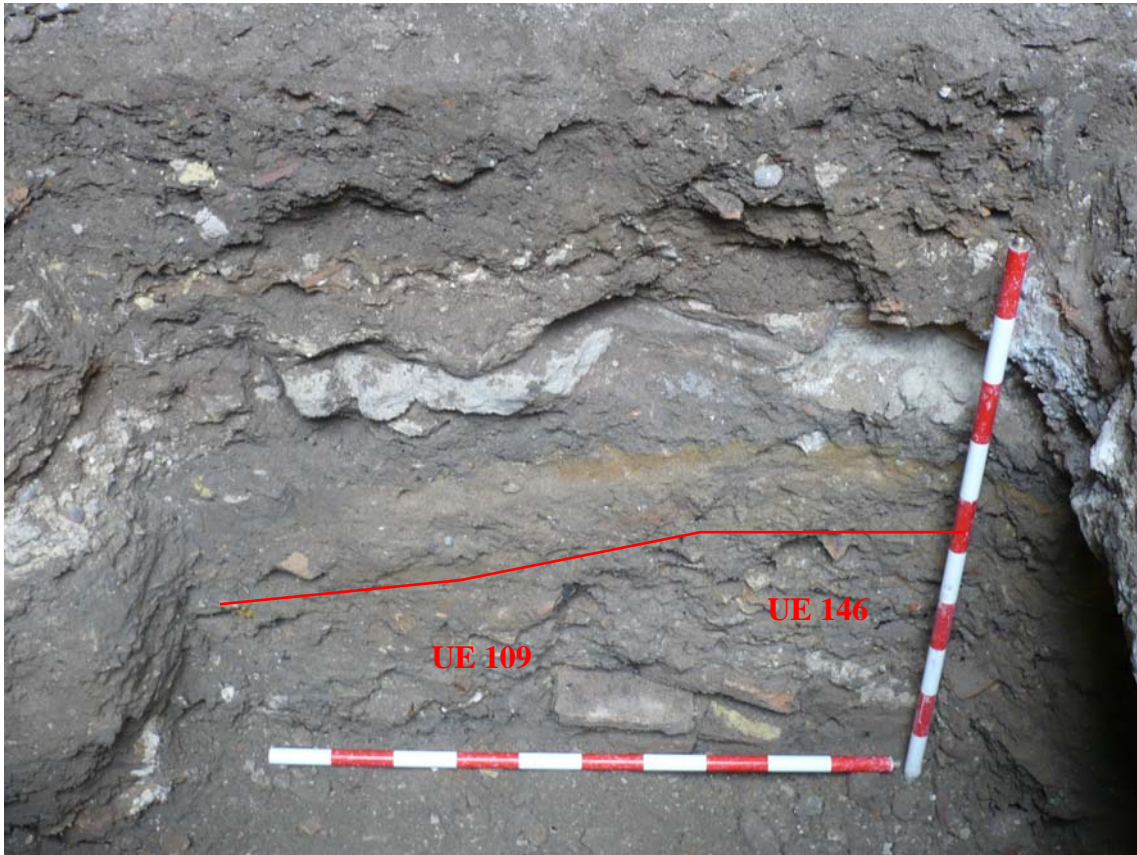
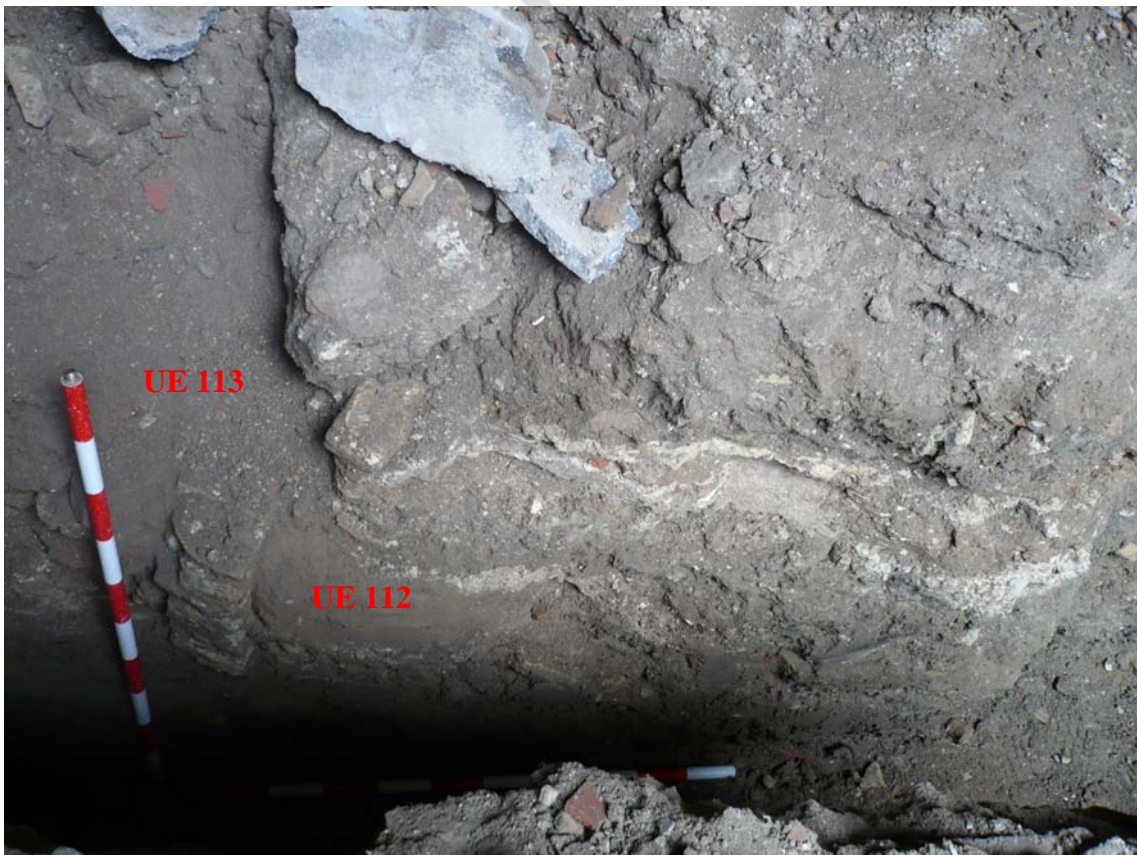
Figura 19 y 20. La primera imagen muestra el nivel de basuras (UE 109), en el que se sitúa la UE 146. En la imagen 29, se aprecia el tabique almohade (UE 113) junto con los rellenos de inundación. El nivel de suelo asociado a la UE 113, no se aprecia en la foto por cuestiones de luz.

Con respecto al **Tramo B** identificamos un relleno identificado con un basurero (UE 109), con una matriz arcillosa, ennegrecida por carboncillos, En su contenido

Este expediente constructivo que conforma un espacio, lo podríamos interpretar como un **episodio almohade o mudéjar** (siglos XII-XV). El suelo de arcillo rojiza compacta (UE 110), es una construcción típica de estos momentos, además, el ladrillo que se emplea para la construcción del tabique, es el utilizado en los siglos XII-XIII. No contamos con material arqueológico cerámico como para poder confirmar la fecha que estimamos. Tan sólo el tipo de construcción y el módulo de ladrillos empleado es lo que

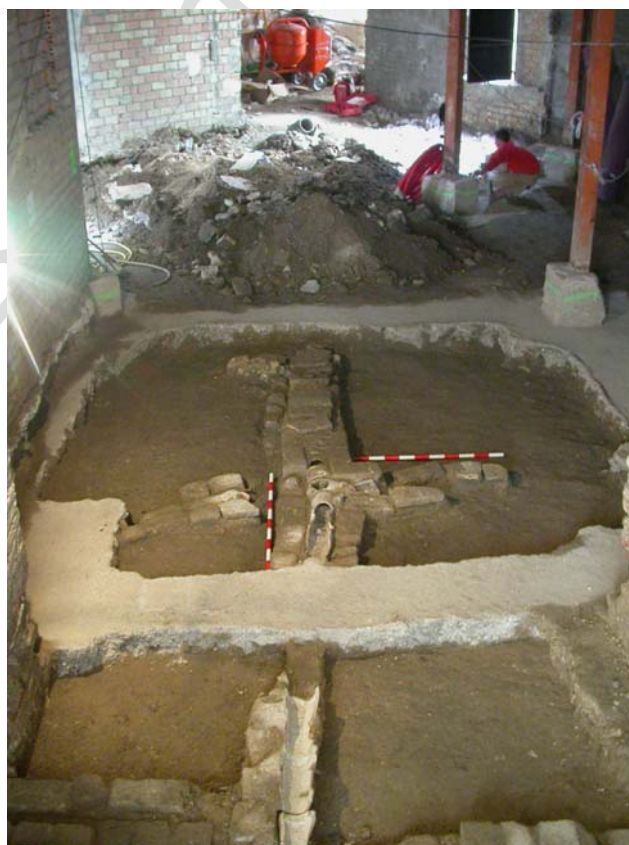
Figura 22. Vista de la UE 77. La imagen muestra como la riostra del siglo XX corta el desarrollo de la atarjea. El sistema de atanores es claramente visible

La atarjea, se desarrolla en el área oeste de la Zona de Acceso. Su cota varía entre los -1,45 m. y los 1,48 m. documentamos en el extremo norte. Presenta un desarrollo lineal de 4,77 m. y una anchura de 0,40 m. Utiliza un ladrillos de taco de 0,30 x 0,145 x 0,045 m., empleando un mortero de cal y arena para su unión y atanores haciendo las veces de tubos por donde fluye el agua. Estos en origen estarían cubiertos por ladrillos. A 1,95 m. desde el lado sur, hemos documentado un atanor dispuesto de forma vertical, lo que entendemos con ello, que funciona a modo de desagüe aprovechando el cruce con otra atarjea, perpendicular a la citada y con una orientación hacía el oeste. Corta al cimiento (UE 76) y a su vez es cortada por la riostra de hormigón de la década de los 70.

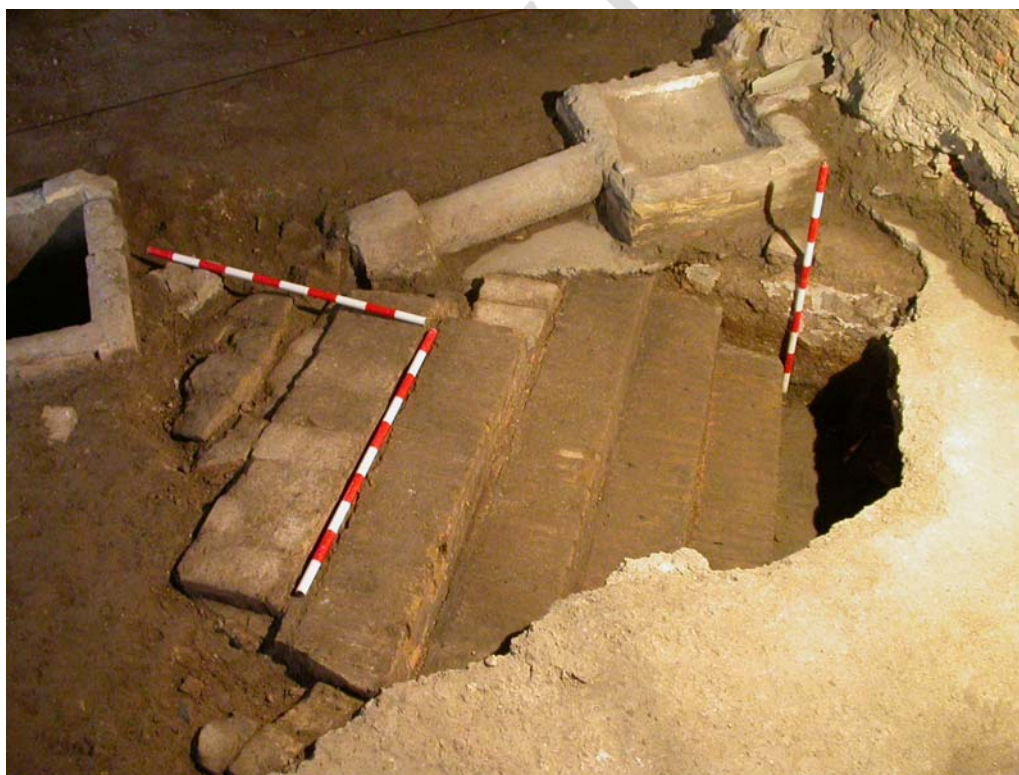
Figura 23. Vistas de las escaleras y la afección por estructuras contemporáneas, tales como la arqueta y la riostra.

Con respecto a las escaleras, estas se sitúan en el extremo suroeste de la Zona de Acceso. Identificamos cuatro peldaños que utiliza ladrillos de 0,30 x 0,145 x 0,05 m. dispuestos de canto. Suponemos que se deben conservar más peldaños, pero las riostras que se hicieron en la década de los 70 hacen imposible su excavación.

Junto a los escalones, documentamos uno de los muros laterales que conformaría el cajón de escalera (UE 75). Conserva un enlucido de cal y una longitud de 0,56 m. y una anchura de 0,27 m., ya que se ve afectado por la arqueta UE 56. El escalón superior se encuentra a una cota de -1,39 m., y cuenta con una longitud de 1,45 m.; el inferior a -2,01 m. y presenta una longitud conservada de 0,95 m.

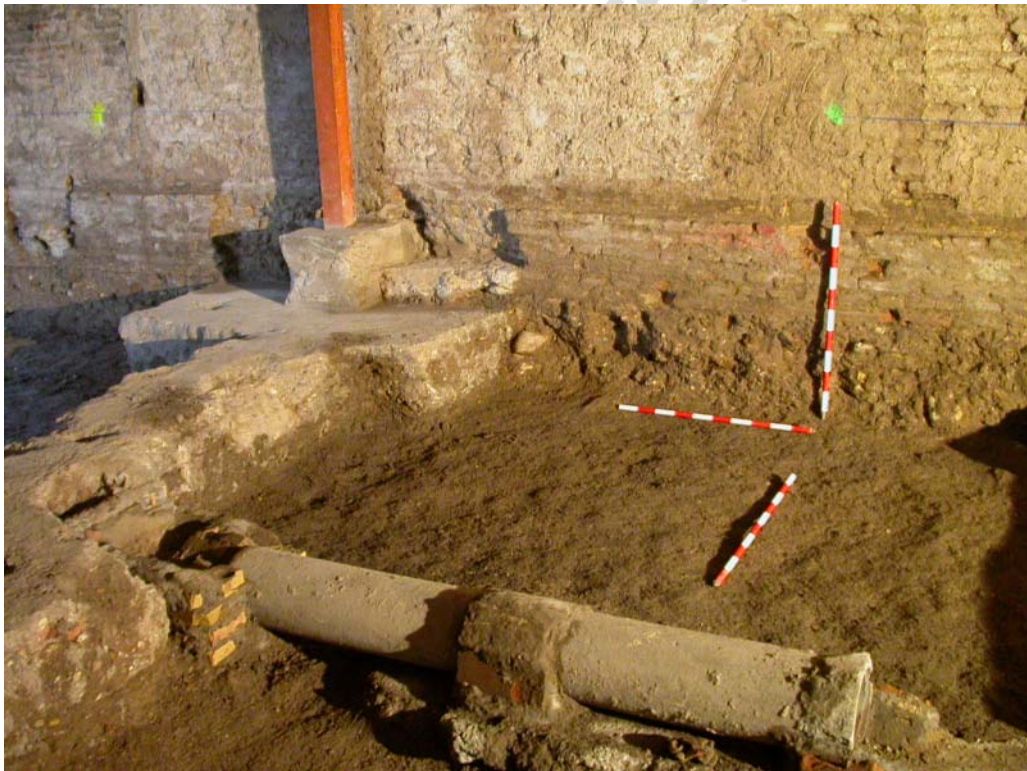
Figura 24. Sector 2. La imagen muestra las riostras, tuberías y arquetas contemporáneas

Tras las labores de limpieza hemos podido identificar una serie de riostras y dados de hormigón localizados en todo el edificio, (Zona de Acceso, Pasillo, Patio Principal y Sectores 1, 2 y 3) y que soportan el sistema de pilares de hierro que a su vez sustentan la entreplanta o planta primera que se realiza en los años 70 del siglo XX.

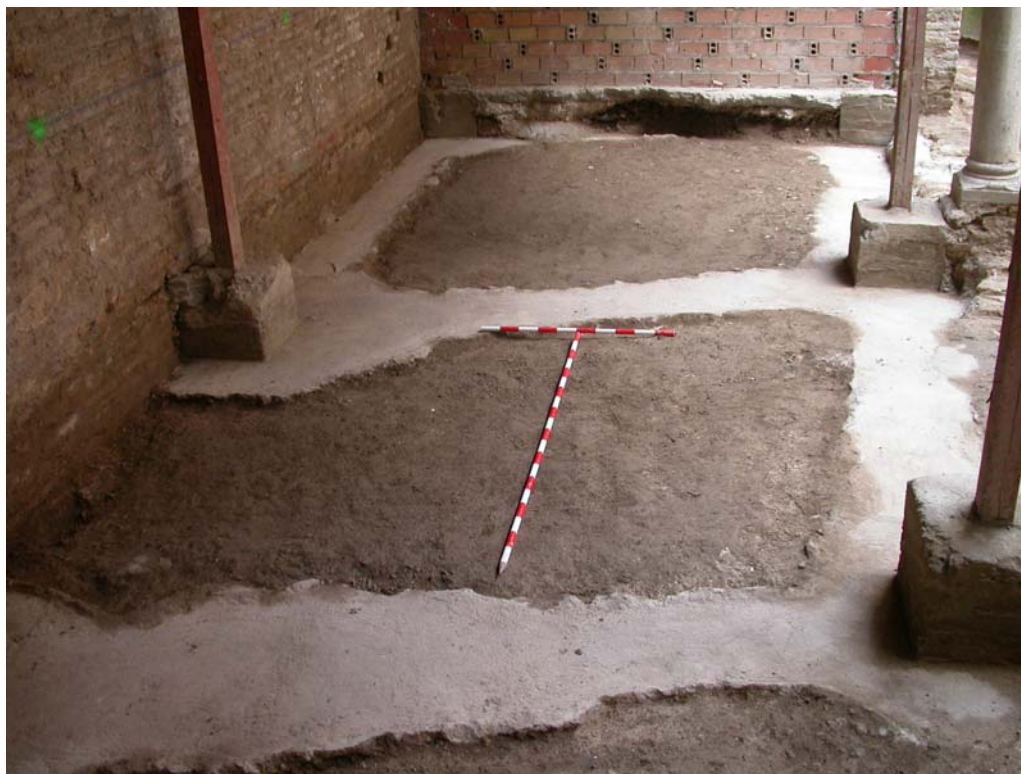
Figura. 25. Sector 3, vista del sistema de riostras y dados de hormigón que soportan la entreplanta o primera planta. Datado en los años 70 del siglo XX

La potencia de estas estructuras es la suficiente (0,40/0,70 m.) como para afectar a las posibles construcciones que pudieran existir, y que sin duda las había, tal como hemos podido comprobar con la apertura de las zanjas localizadas en el Pasillo.

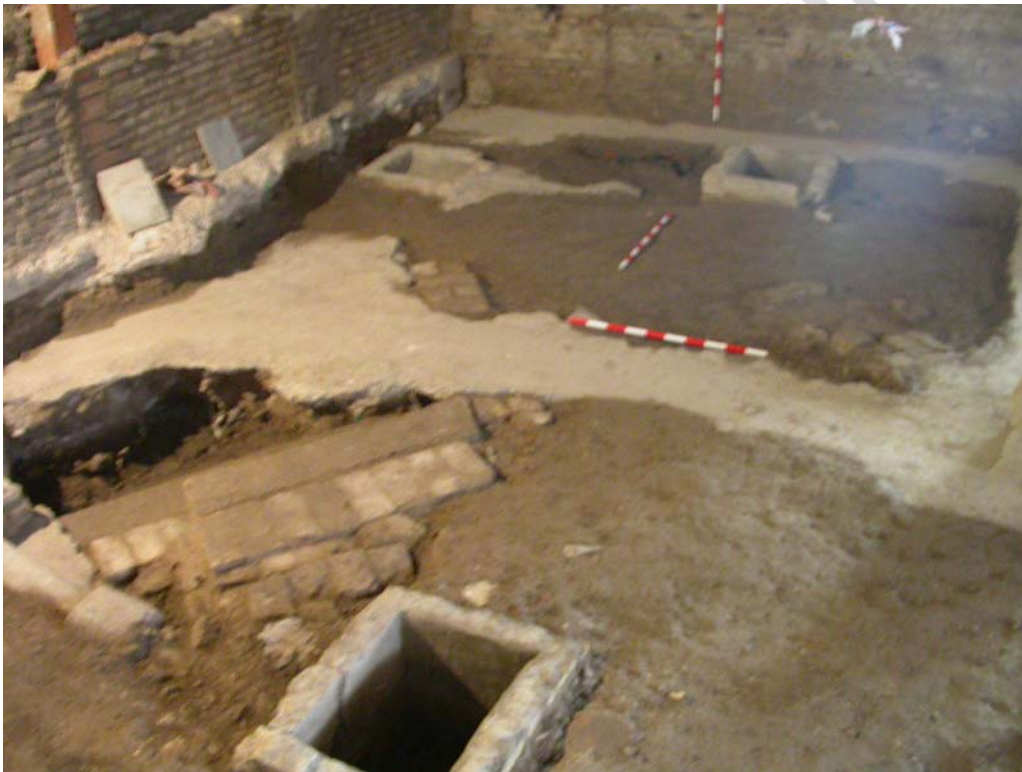
Figura 26. Zona de Acceso. Vista del sistema de arquetas y tuberías contemporáneas realizadas en la década de 1970.

Junto a las riostras hemos podido documentar un sistema de arquetas (UUEE 9, 10, 14, 21, 24, 26, 31, 54, 55, 56 y 58) y redes de tuberías (UUEE 11, 13, 28, 29, 57 y 145) datadas en el siglo XX, que formaban parte del sistema hidráulico de saneamiento y abastecimiento del antiguo Hospital, tras la reforma que se hizo en la década de 1970.

Las arquetas localizadas en la Zona de Acceso han sido reaprovechadas en las obras de rehabilitación del edificio para Centro de Día, ya que las medidas de 0,90 x 0,90 x 0,50m. coinciden con las que se plantean en el nuevo proyecto. Con respecto a las dimensiones del resto de las arquetas distribuidas por la planta del edificio, las medidas son las mismas que las indicadas con anterioridad. Para su construcción, se utilizan ladrillos de gafa y cemento como mortero.

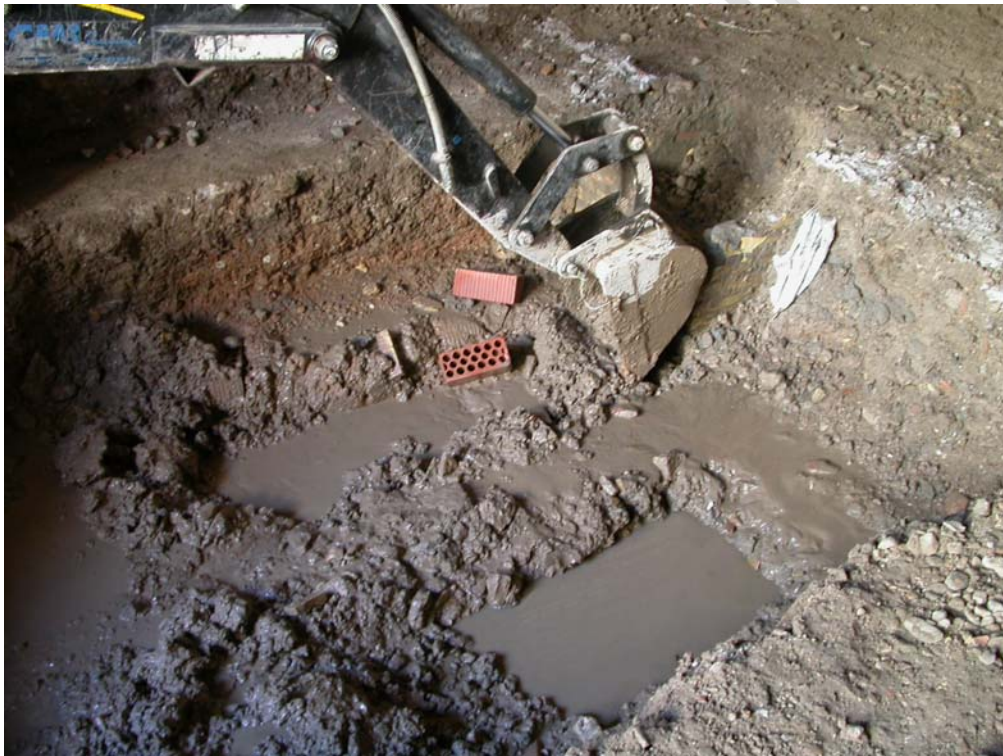
Figura 27. Vista del estado en el que se encontraba el hueco donde se proyecta el ascensor.

Al sureste del área al que nos venimos refiriendo, se ha procedido a la excavación del **hueco del ascensor**, con unas dimensiones de 2,85 x 2,85 x 3,00 m. La excavación ha sido complicada debido a que una tubería estaba rota y vertía una gran cantidad de agua en el espacio en el que trabajábamos. A pesar de ser la zona donde se ha excavado a mayor profundidad, los resultados no han sido satisfactorios desde el punto de vista arqueológico, es más, en los rellenos hemos podido identificar restos de plásticos, latas de refrescos, así como fragmentos de azulejos.
