## ACTIVIDAD ARQUEOLÓGICA PREVENTIVA EN APOYO A LA CONSOLIDACIÓN Y REHABILITACIÓN DEL CONJUNTO DE LAS CABALLERIZAS REALES DE CÓRDOBA (III FASE)

### Datos básicos de la actividad arqueológica

**Ubicación**  
Caballerizas Reales de Córdoba

En las siguientes líneas presentamos los resultados de la intervención arqueológica realizada con motivo de la restauración de las Caballerizas Reales de Córdoba en el año 2008.

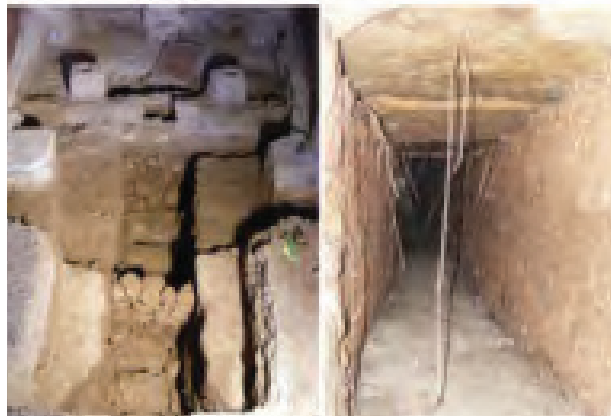
Lám I.- Vista del sistema de evacuación de aguas de la cuadra descubierto en el corte 1. A la derecha, vista interior de la conducción revestida de *opus signinum* que discurre bajo el patio del conjunto, reaprovechada en las fases constructivas posteriores.

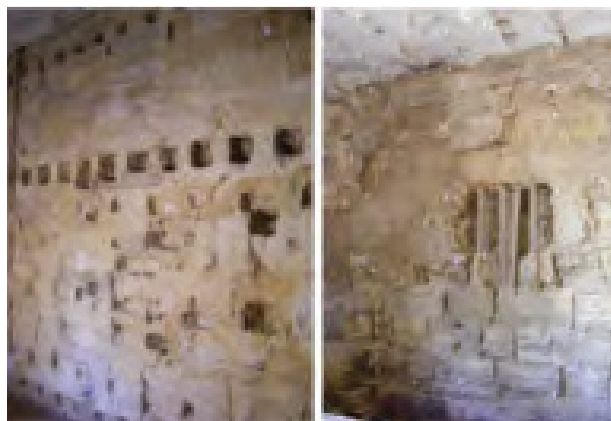
Lám II.- Vista en detalle de diferentes tipos de aparejo descubiertos en la muralla, límite de Caballerizas Reales por el E. A la izquierda, tramo realizado en época bajomedieval, junto al corte 10 de la intervención. A la derecha, tramo realizado en época islámica, junto al ángulo sureste del corte 11.

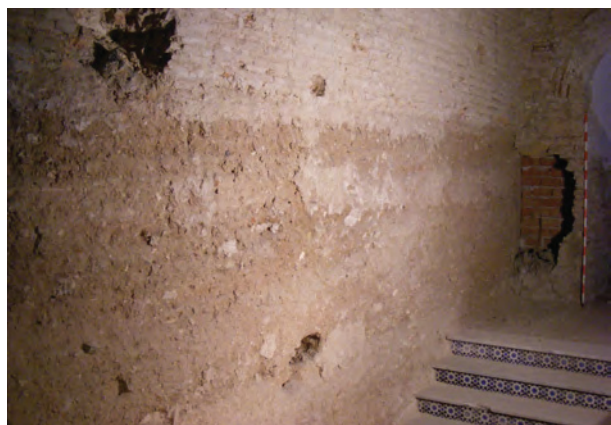
Lám III.- Vista de la muralla de tapial del Castillo Viejo de la Judería, que sostiene el cuerpo de escaleras del Pabellón Oeste de Caballerizas.

En cuanto al periodo islámico, destaca sin duda el tramo S de la muralla, en un estado de conservación bastante más deficiente que el anterior, ha sufrido diferentes “forrados”, recrecidos, reparaciones y el adosamiento de estructuras en etapas posteriores, posiblemente una de ellas ya en la etapa islámica. Tal y como se apuntaba en el informe de la intervención realizada en Caballerizas en 2003, es muy posible que para levantarla se usaran sillares de acarreo procedente del muro original romano dispuestos sin guardar un orden concreto, ni siquiera a soga y tizón, unidos con abundante mortero de cal de color blanco intenso que también se utilizó como aglutinante en el núcleo de la muralla, junto a una mezcla de cantos de río y ripios de calcarenitas. La muralla estuvo enlucida desde un primer momento. La última capa de cal que la cubría, conservada al pie de la misma, presentaba, además, claros signos de haberse quemado (lám. III b).

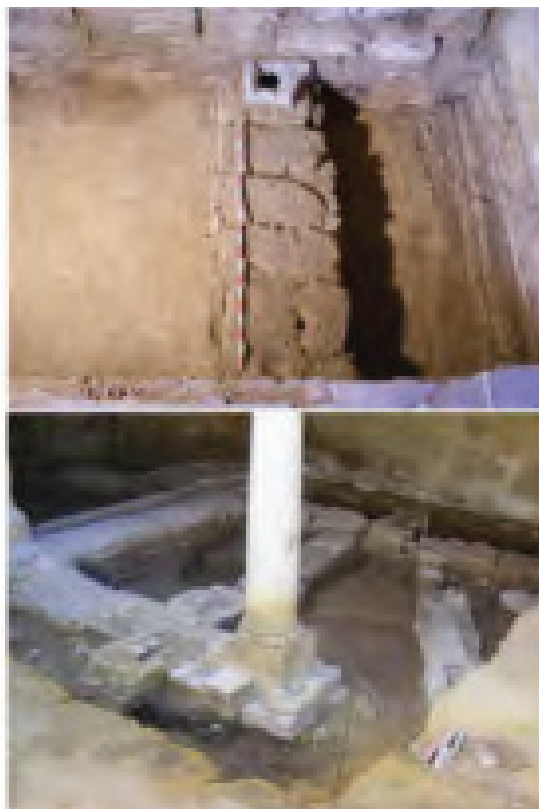
Lám IV.- Vista del pavimento de argamasa previo a la construcción del conjunto de Caballerizas. Arriba, vista del extremo SE del corte 11; abajo, restos del mismo edificio excavados en el corte 4. Obsérvese la superposición de las columnas del Pabellón Sur de Caballerizas.

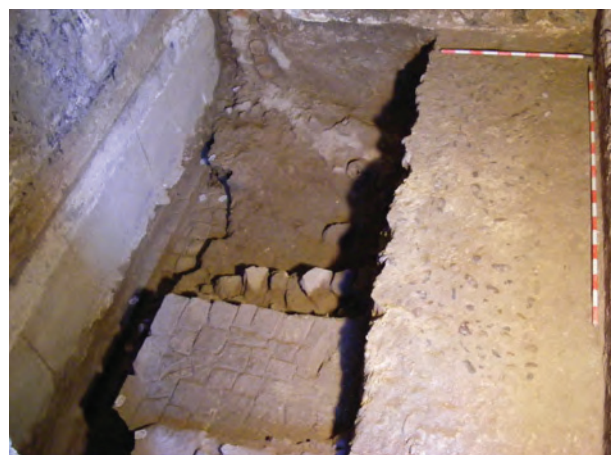
Lám V.- Vista del corte 7 de la intervención. En el extremo izquierdo de la imagen vista del zócalo del patio del conjunto. A un nivel inferior, la cimentación de la cuadra, cortando a una sólida cimentación de época moderna cuya superficie permanece aislada con ladrillos macizos de pasta rojiza. A la derecha, vista del pavimento de cantos correspondiente al ángulo noreste del patio del conjunto, de época moderna.

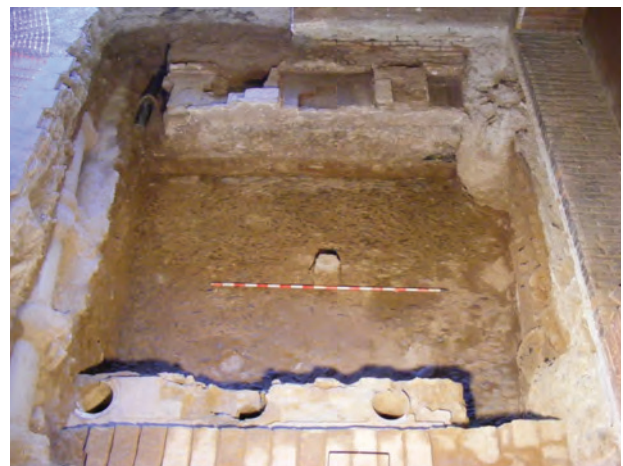
L m VII.- Vista del corte 12 de Caballerizas, una vez finalizada su excavaci n. Vista del pavimento de cantos de  poca moderna y de las estructuras pertenecientes a una letrina contempor nea.

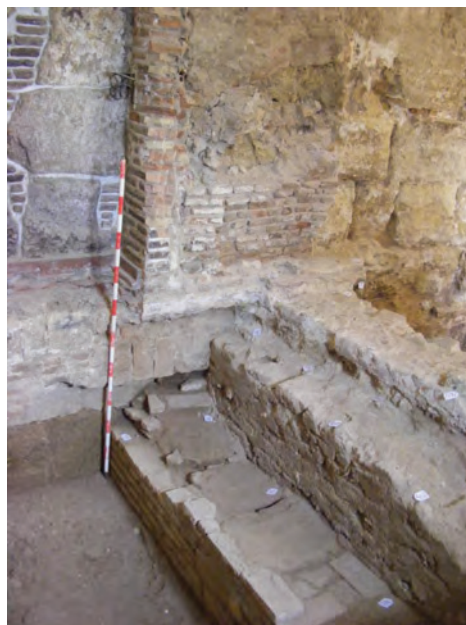
Lám IX.- Vista de las estructuras que limitan los cortes 10 y 11 de nuestra intervención. Límite noroeste del cuerpo cuadrangular que existía en el extremo oriental del Pabellón Sur del edificio.

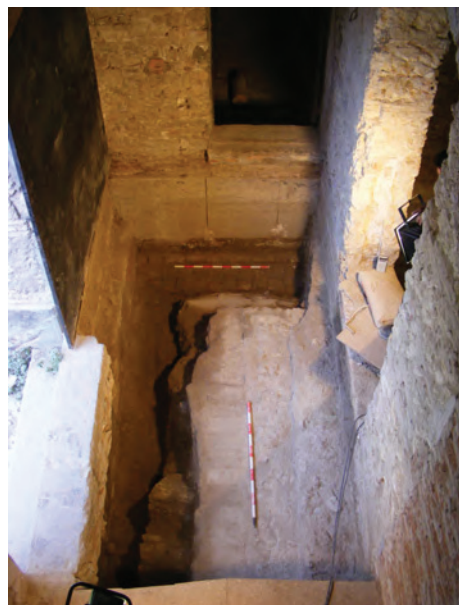
Lám. X.- A la derecha, crujía que divide el Pabellón Este de Caballerizas longitudinalmente. El espacio ocupan aparece libre de edificaciones en el plano de Caballerizas de 1867 (extremo noreste del patio).
