ACTUACI N ARQUEOL GICA PREVENTIVA DE CONTROL DE MOVIMIENTOS DE TIERRAS EN LA CALLE MERCED N  24 DE JEREZ DE LA FRONTERA

The rehabilitation of a housing inside a court of the ancient "corrala" of neighbours of the Merced street of Jerez de la Frontera originated the preventive activity of control of movements of lands of the new foundations. In the zone deposits have been detected of calcolithic and medieval Christian epoch.

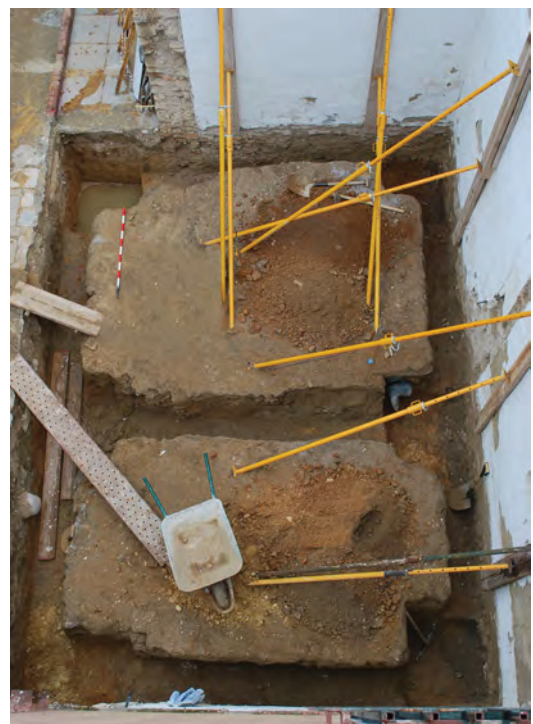
Figura 2. Estado final de la excavación de los cimientos en calle Merced 24 de Jerez de la Frontera.

Con fecha 18 de septiembre de 2008 dimos comunicación oficial de inicio de la actividad arqueológica preventiva que se desarrolló hasta el día 24 de septiembre. Al iniciarse las tareas de demolición de la tabiquería interior de la pequeña vivienda, comenzaron a detectarse fallos estructurales en las paredes maestras, con aparición de grietas, lo cuál llevó a que la Dirección Facultativa de la obra ordenara la demolición total de las tres paredes maestras, ya que la cuarta pertenecía, curiosamente, a la vivienda colindante, sobre la que se apoyaba. El material con el que estaba construida era de pésima calidad. Quedó así, limpio, un pequeño solar de 6,50 metros de longitud por 4,90 metros de anchura, con un total, por tanto, de casi 32 m² de superficie. Enseguida se comenzaron a realizar las zanjas de cimentación y los pozos cuadrados para los pilares, iniciándose por el lateral norte.
