CONTROL DE MOVIMIENTO DE TIERRAS EN CALLE ISLA, N.º 4. SANTA FE

Datos básicos de la actividad arqueológica

La intervención arqueológica llevada a cabo en calle Isla, n.º 4 de Santa Fe (Granada) vino originada por la necesidad de movimientos de tierras para la realización de la cimentación de la nueva vivienda a construir. Los resultados obtenidos, tras la realización de un Informe Geotécnico, fue la documentación de varios niveles de relleno de época contemporánea, así como los restos de una canalización y un pozo.

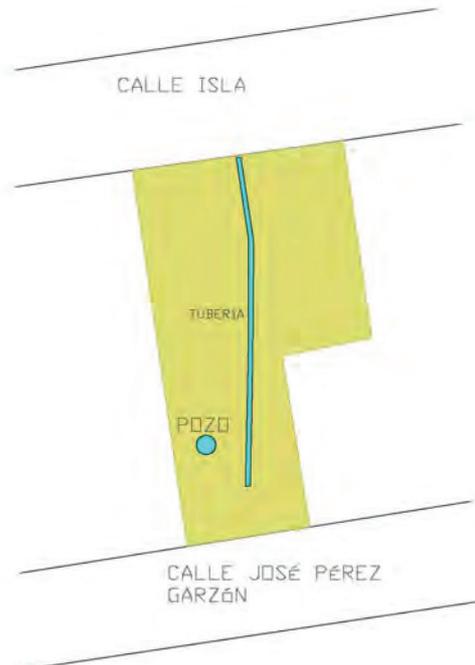
PLANTA FINAL DEL CONTROL ARQUEOLÓGICO DE MOVIMIENTO DE TIERRAS EN CALLE ISLA, 4, SANTA FE
ESCALA 1:100
M^a TERESA BONET GARCÍA, ARQUEÓLOGA
