# **ANUARIO ARQUEOLÓGICO DE ANDALUCÍA**

## **2009**

## II FASE DE INTERVENCIÓN ARQUEOLÓGICA PREVENTIVA DE APOYO A LA RESTAURACIÓN EN LA ALHÓNDIGA DE BAZA (GRANADA)

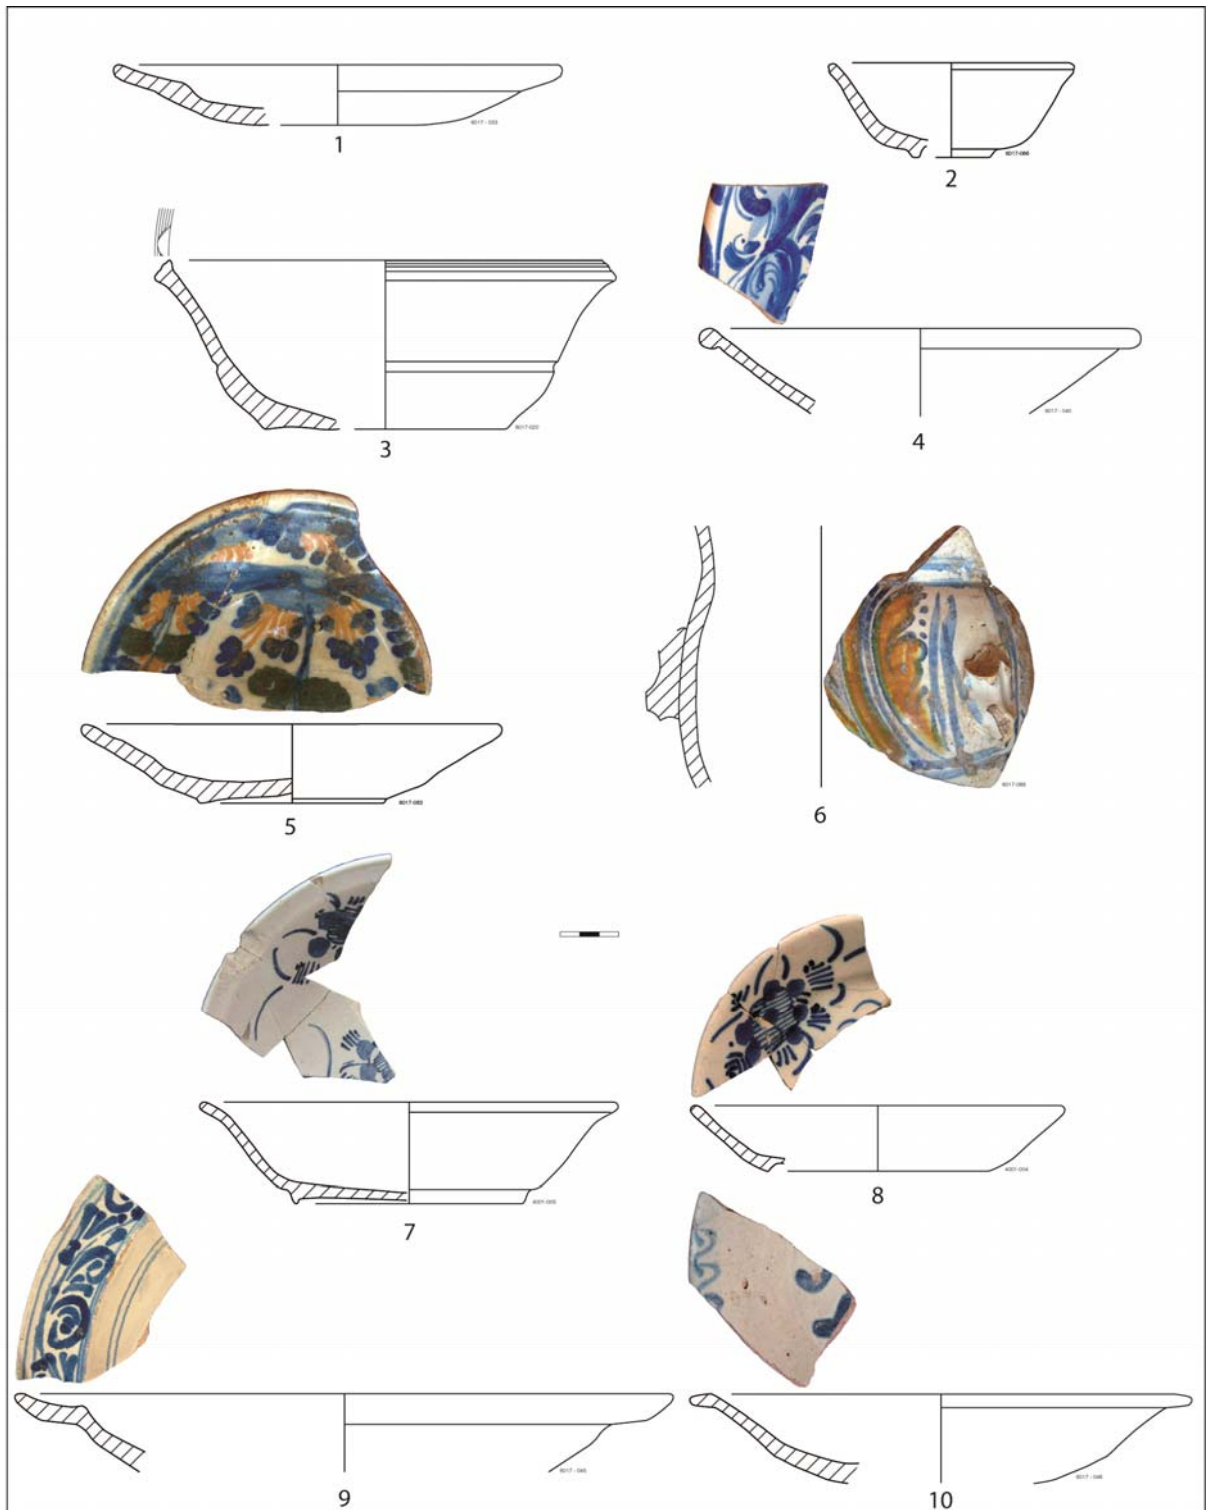
Alhóndiga de Baza. Estudio de materiales cerámicos. 1-2, Blanco Moderno; 3, Cocina vidriada; 4, Mayólica blanco y azul; 5-6, Talavera; 7-9, Blanco Moderno decorado; 10, Fajalauza.
