## **CONTROL DE LOS MOVIMIENTOS DE TIERRA EN CALLE PERONA BAJA, 12. BAZA GRANADA.**

ANA TAPIA ESPINOSA

**Resumen:** Se exponen en este artículo los resultados y valoración de la Intervención Arqueológica Preventiva mediante Control de los movimientos de tierra en uno de los arrabales extramuros de Medina Bastha.

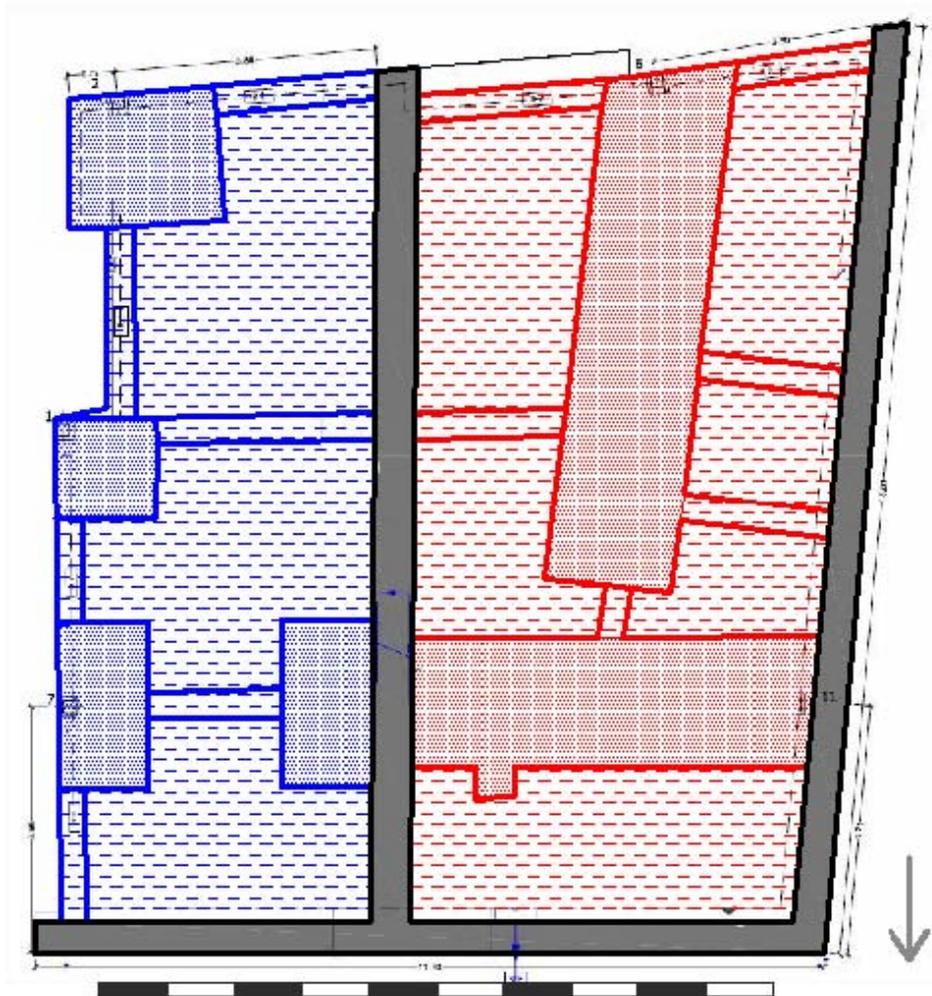
Fig. 2. Áreas de la intervención

En la mitad oriental de la vivienda la profundidad de excavación para las zapatas ha sido de 0,85m bajo el nivel de pavimento actual. La excavación para las vigas ha sido de -0,60m bajo ese mismo nivel de pavimento. En la mitad occidental la excavación ha sido algo mayor dado que el pavimento se encontraba 45cm más alto, siendo la profundidad máxima de excavación en las zapatas de 1,10m y para las vigas de 0,85m. aunque en ocasiones ha variado en

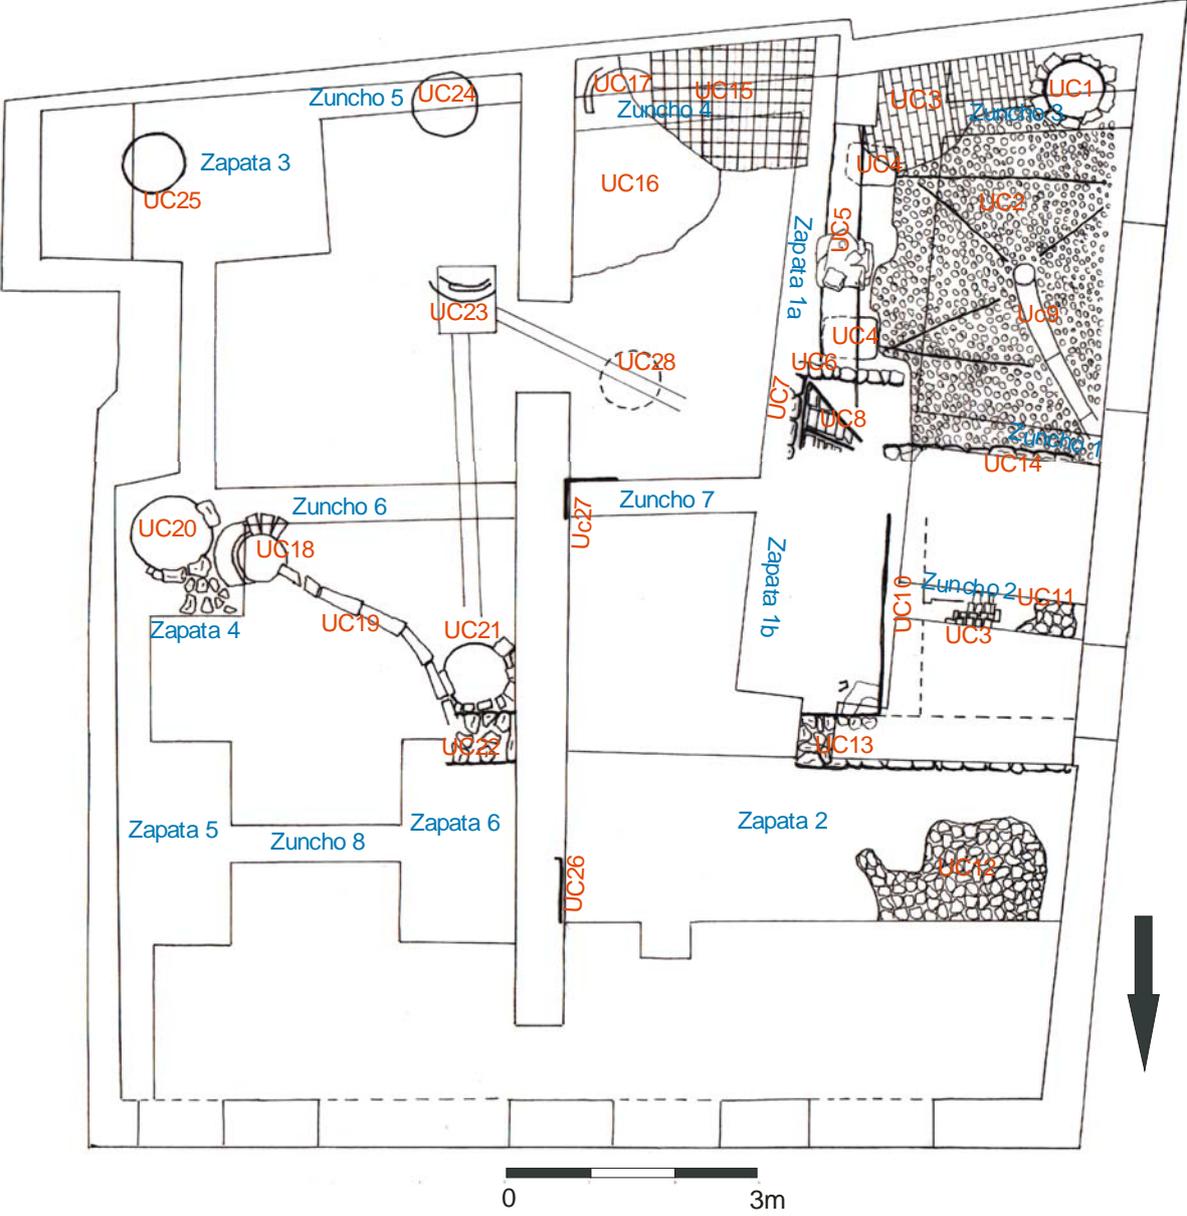
Fig. 3. Planta general de los elementos documentados

**UC2.** Estructura perteneciente a un pavimento tipo empedrado, documentado en un primer momento en la zapata 1a y en el zuncho 1, extendiéndose a una amplia zona (Fig. 3 y 4) una vez que se llevó a la cota prevista de afección de la obra en esta área.

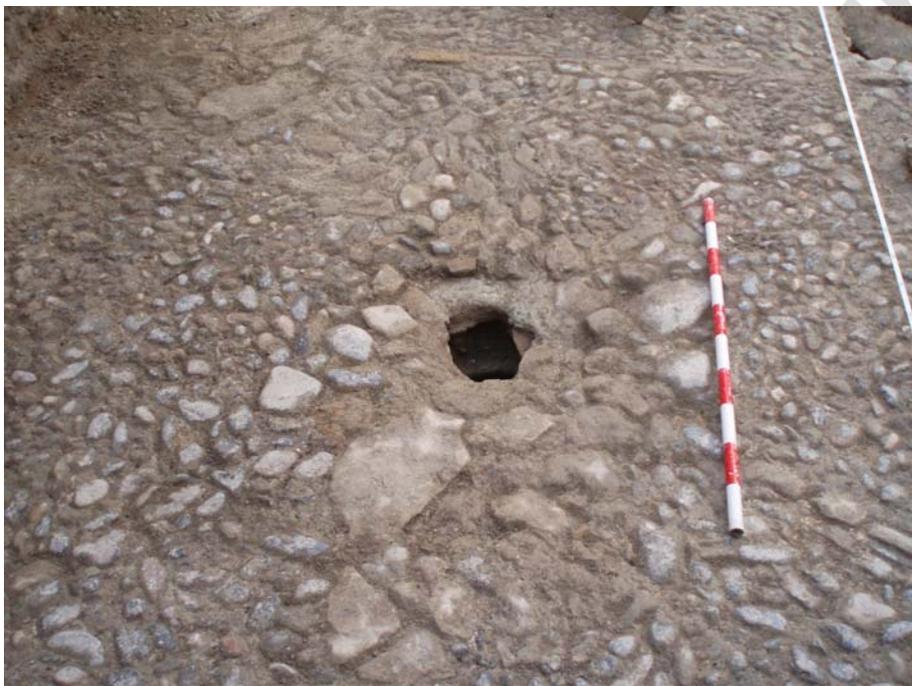
Se localizó bajo el pavimento de la casa actual y está compuesto por tres paños de guijarros de pequeño y mediano tamaño sin orden preciso, que convergen hacia el centro. Todo parece

indicar que este espacio no estaba cubierto, pudiendo funcionar como patio. No ha sido posible asociar estructuras murarias al mismo, quedando superpuestas en mayor o menos medida y por lo tanto a una cota superior, de todas las localizadas con posterioridad. El pavimento se interrumpe hacia su extremo este sin límite preciso. Igual ocurre al norte, hacia la unidad construida UC 14, a la que sobrepasa y se superpone, pudiendo haber sido la construcción del muro de carga de la vivienda actual la causa de su destrucción. Sólo la estructura UC9 se asocia a este pavimento, funcionando contemporáneamente.

Lám. 1. Pavimento empedrado UC2

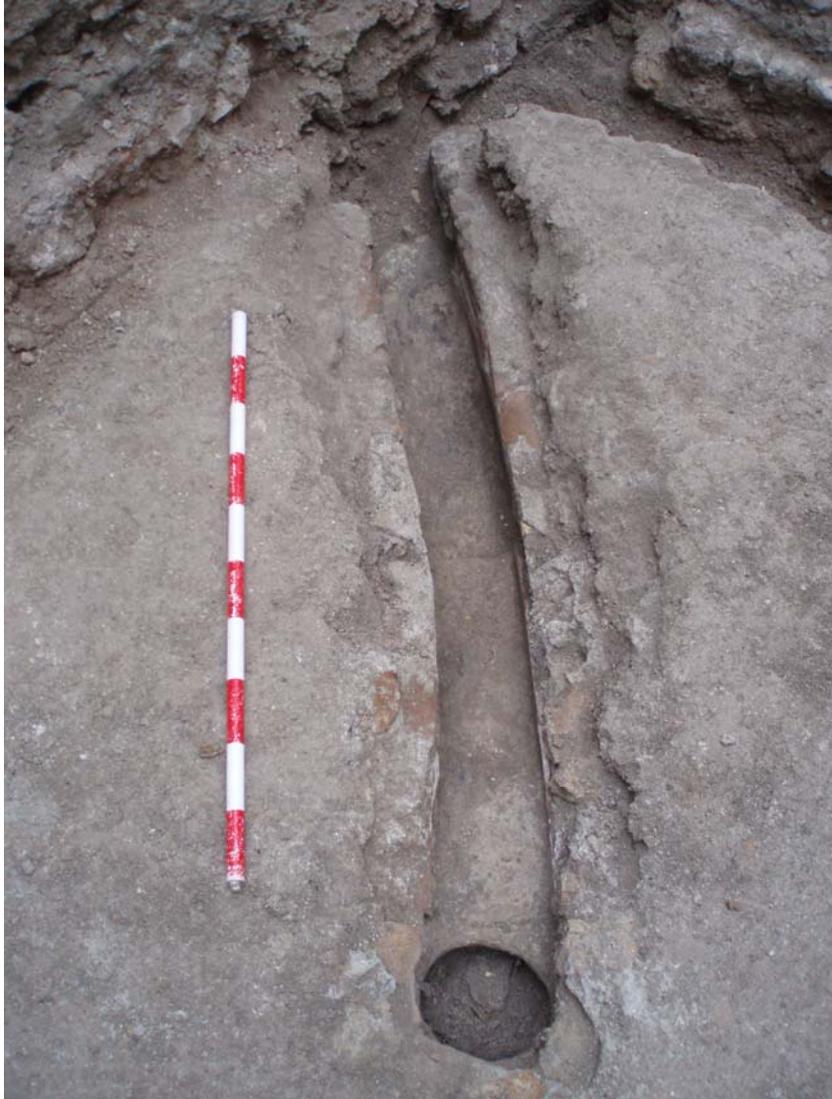
**UC 9.** Como se ha indicado esta estructura está asociada a la UC2 y corresponde a un imbornal. Ya se ha reflejado que el espacio de la unidad anterior estuvo a cielo abierto y que se construye con desnivel convergente hacia el interior. En el centro de la confluencia de los distintos paños que la forman, se documentó un orificio circular que correspondía a la boca de una vasija cerámica, de unos 20 cm. de diámetro y de 32 cm. el interior se su panza, encajada y sujeta mediante yeso y hacia el exterior reforzada con fragmentos de ladrillos.

Su funcionalidad era la canalización del agua de lluvia recogida por el pavimento UC2 que funcionaba a modo de impluvium, y evacuarla al exterior de la vivienda.

Lám. 2. Estructura UC9

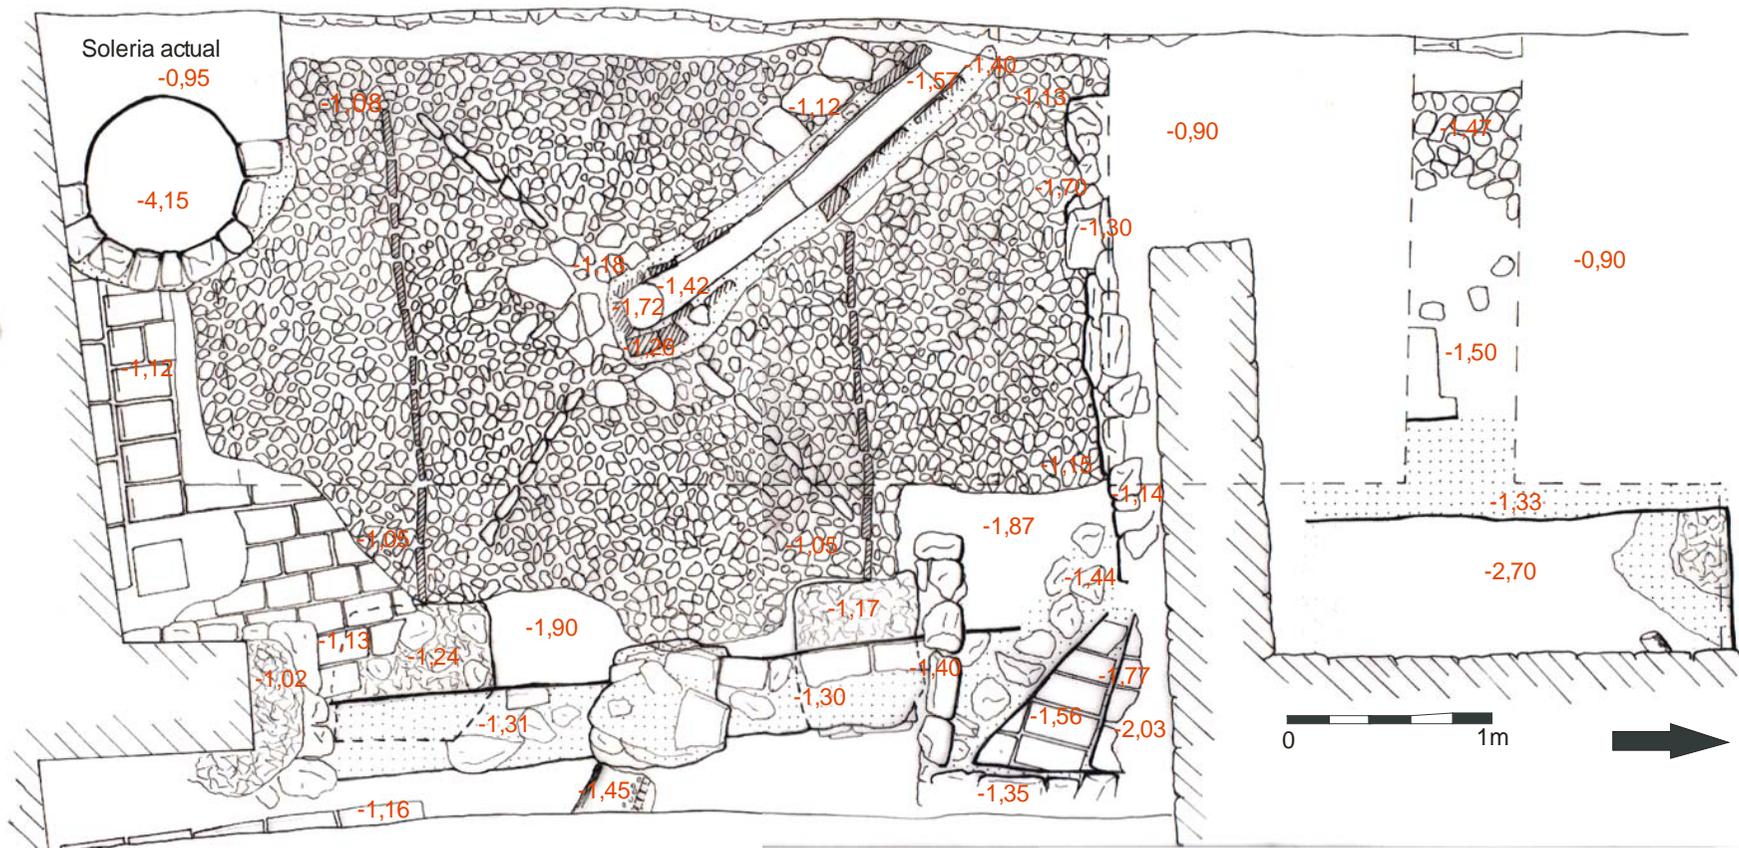
Fig. 4. Planta parcial de la crujía oeste

**UC 6.** Estructura muraria localizada durante la excavación de la zapata 1a, con recorrido oeste-este, realizada a base de piedras trabadas con yeso, de la que se ha conservado solo la primera hilada, que delimita hacia el sur la estructura de bajada hacia el sótano (UC8). Con seguridad se asocia a la UC7, con la que forma ángulo recto. Se superpone a la UC5.

**UC 7.** Estructura muraria, con fábrica de piedras unidas con yeso, de la que sólo se ha documentado un tramo de 1 m. y únicamente su cara oeste, revestida igualmente de yeso, ya que el resto queda embutido en el perfil de la zapata 1a. Hacia su extremo sur, forma ángulo recto con la UC6, trabándose con ella. Hacia el norte su recorrido se ve interrumpido por la construcción de un muro de carga de la vivienda actual.

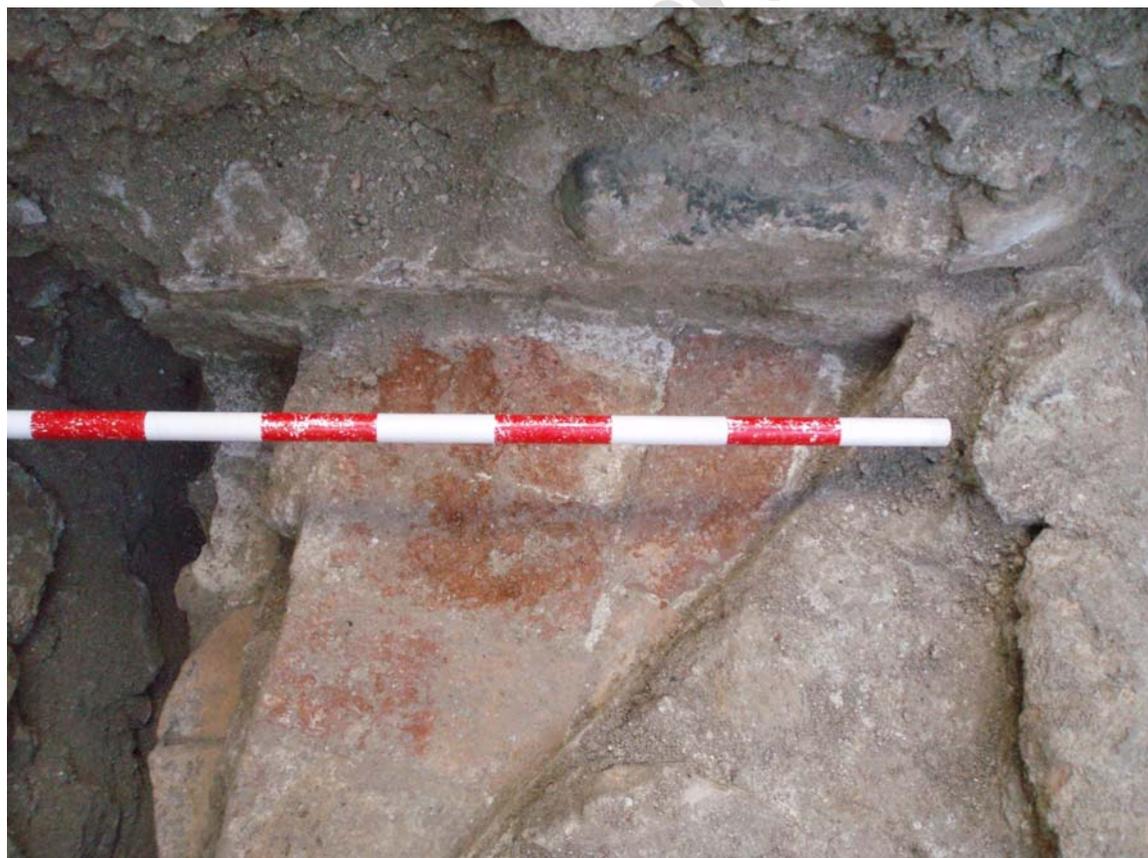
Lám. 3. Tramo de escalera (UC8). A la derecha el muro UC7 y arriba la unidad UC7. A la izquierda queda cortado por la construcción de un muro de carga.

**UC 8.** Unidad estructural perteneciente a un tramo de escaleras con sentido descendente, formada por un descansillo escalonado y el comienzo de otro tramo del que solo se conserva parte de su huella. Está realizada por ladrillos dispuestos perpendicularmente unidos con yeso, material que igualmente es utilizado para revestir las tabicas, con una diferencia de cota de 21 cm. entre los escalones. Esta delimitada hacia el sur y hacia el este por las estructuras UC 6 y 7 respectivamente, quedando rota su prolongación hacia el norte por la potente cimentación del muro de carga de la vivienda actual. Su acceso se realizaría desde el oeste y conduciría hacia un ámbito, que ha sido interpretado como sótano.

Ambas estructuras delimitan un espacio donde se ubica un tramo de escaleras (UC8).

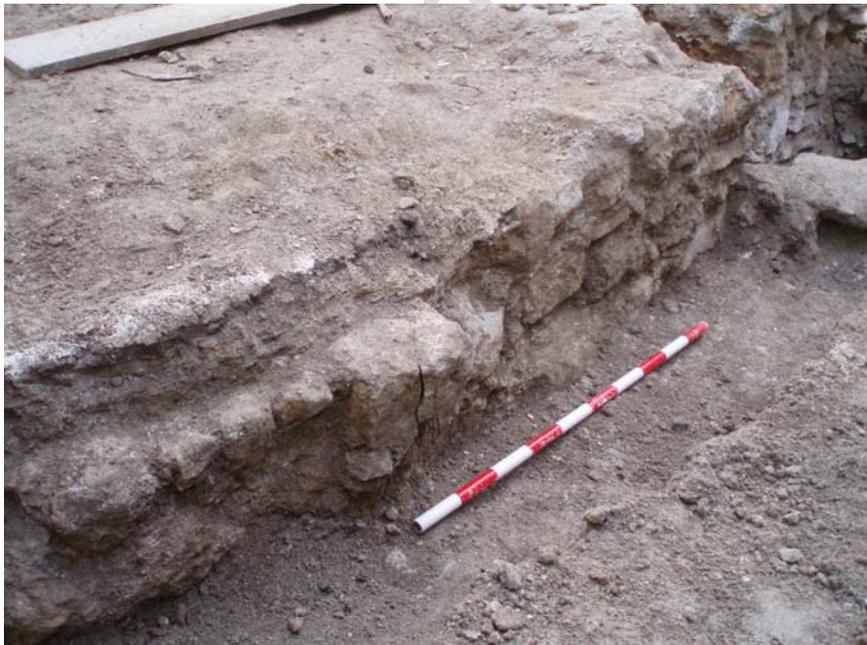
**UC 14.** Unidad estructural perteneciente a un muro, documentado en el zuncho 1 al retirar el pavimento UC2. Está formado por elementos pétreos de tamaño medio y recorre longitudinalmente el perfil norte de esta trinchera. Hacia el este es cortado por la construcción de la escalera, y hacia el oeste es interrumpido por la cimentación del muro delimitador de la vivienda actual. Se encuentra también afectado por la cimentación de un muro de carga de la vivienda actual, en este caso a lo largo del tramo detectado. No se asocia a otros muros ni a pavimento alguno.

Lám. 4. Unidad estructural UC14

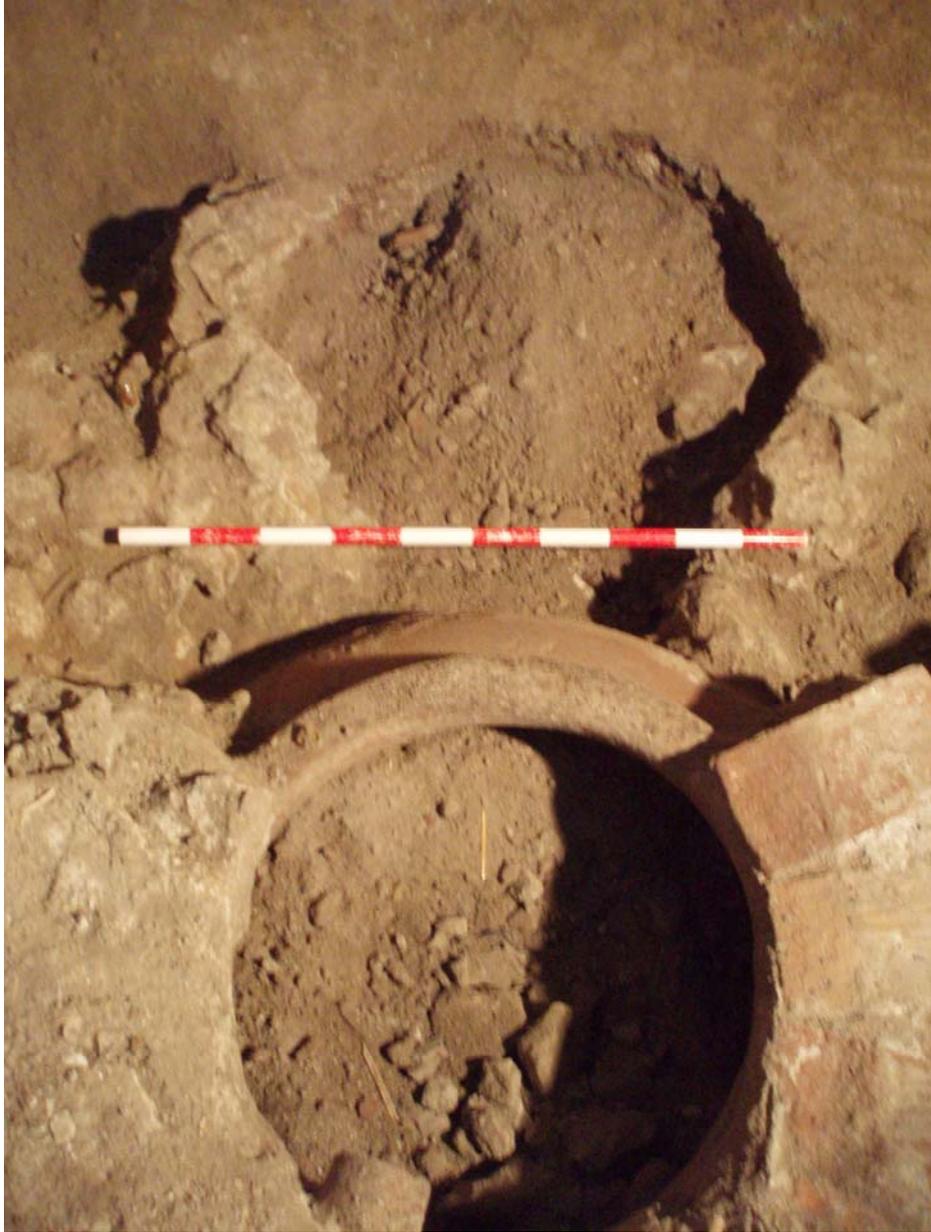
Lám. 5. Estructuras UC 18 y 20

**UC 18.** Unidad que corresponde con una gran vasija contenedora de borde engrosado hacia el exterior y labio plano, localizada en el transcurso de la excavación de la zapata 4, en la crujía este, concretamente en el perfil oeste y perfil norte del zuncho 6. Está soterrada hasta su boca, prácticamente a ras de la superficie de inicio de la intervención. Su borde se encuentra protegido por ladrillos en posición horizontal y plana, que se amoldan al diámetro de su boca (Fig. 5 y lám. 5 ), y se encontraba completamente colmatada.

Para su acondicionamiento perforan el nivel arcilloso pardo-rojizo, excepto en su lateral este donde se encontraba la tierra más oscura y suelta. Al retirar ese sedimento, aparecen unas piedras de tamaño medio que en un primer momento se asociaron con el acuñamiento de la vasija, pero que tras su estudio más detallado, se relacionaron a una estructura igualmente negativa que estaba al lado de ella (UC20). En el borde de la vasija se apoya un atanor que forma parte de una canalización que se dirigía hacia ella (UC19). Pudo ser conservada

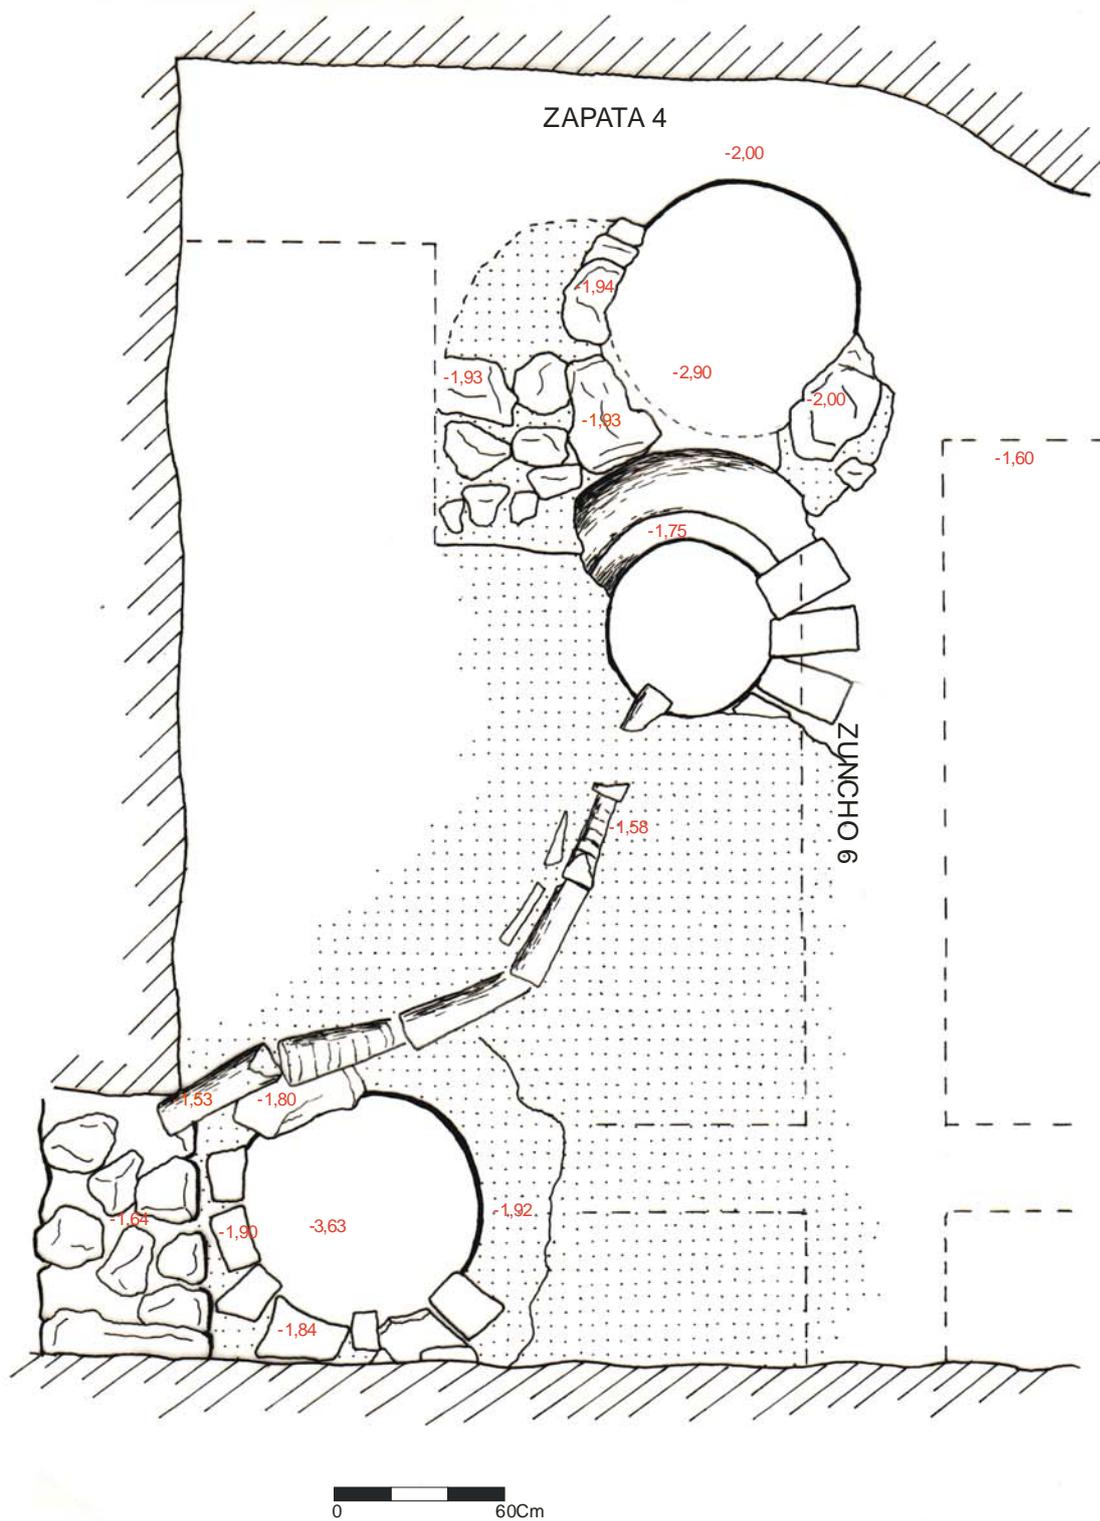
Fig. 5. Relación espacial entre las estructuras UC18, 20 y 21

**UC 20.** Estructura negativa circular de 0,96 m. de diámetro documentada en la zapata 4, muy cerca de la UC18, e interpretada como un pozo o estructura negativa para albergar otra vasija desaparecida. Durante el proceso de excavación de la vasija se detectaron, como se ha indicado, una serie de piedras que resultaron ser el brocal de una estructura circular, excavada en el estrato rojizo, distinguiéndose en su interior un sedimento oscuro. El brocal no completa la totalidad de la boca y está formado por piedras de pequeño y mediano tamaño, conservándose donde lo tiene, solo un par de hilada.

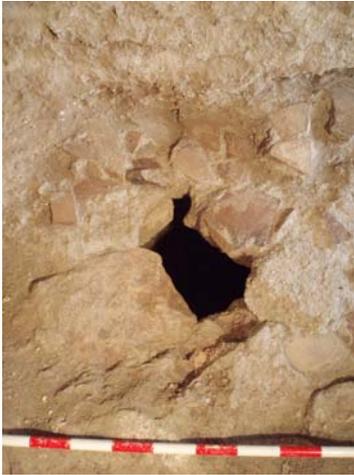
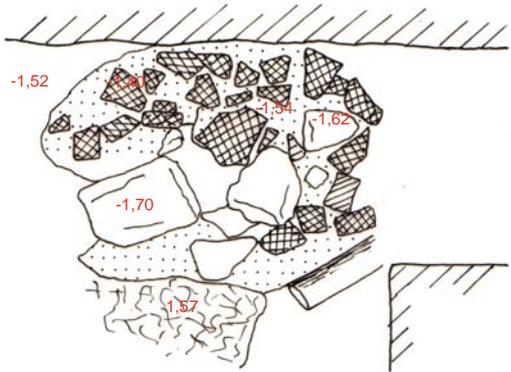
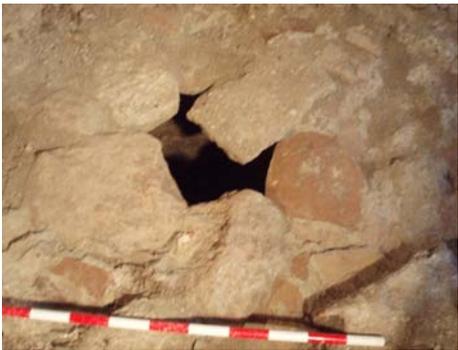
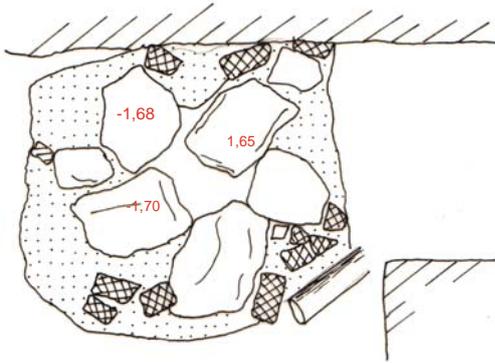
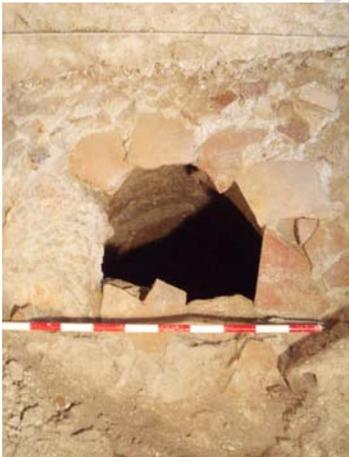
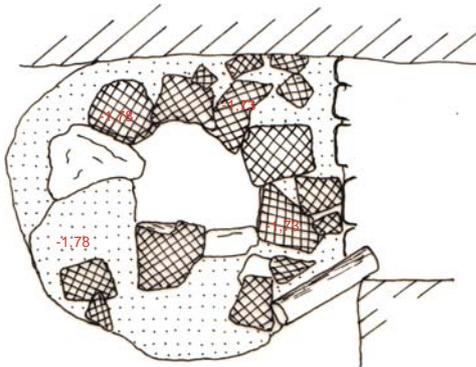
## Lám 6. Proceso de excavación de la unidad negativa UC21

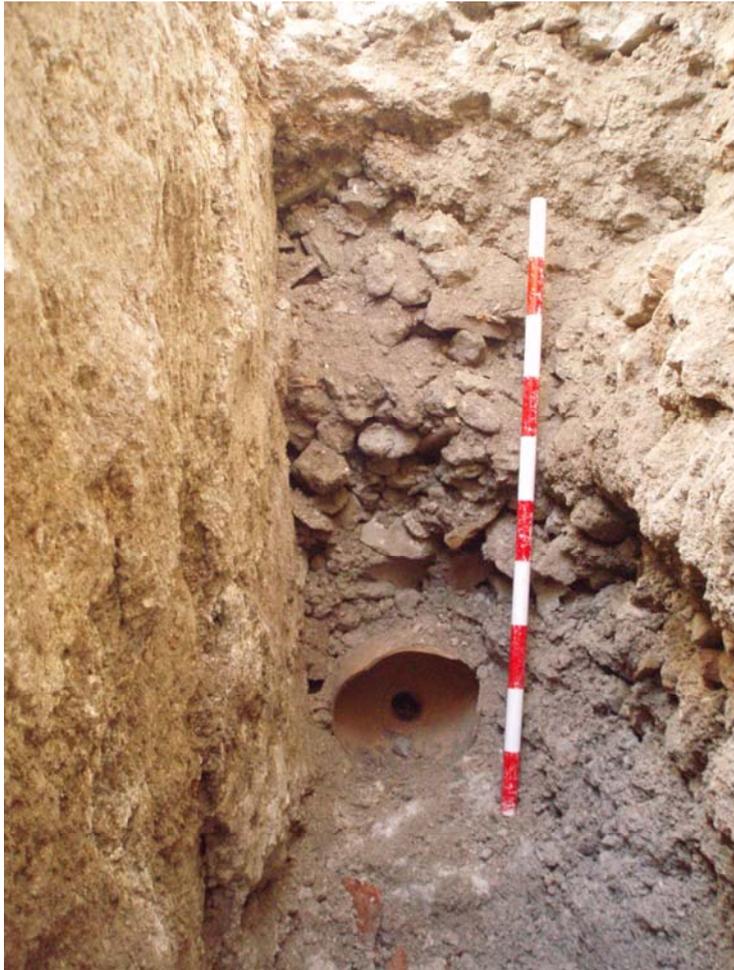
Lám. 7. Relleno de la dependencia sótano

En la zapata 1a, este relleno se encuentra en dos grandes fases diferenciadas. Por un lado el relativo a destrucción del muro de la unidad UC5, encontrando gran cantidad de restos de yeso muy sedimentados que algunas veces se confundía con el propio muro, y por encima el relleno en varias fases mucho más suelto con más ítems cerámicos y con restos de construcción, en este caso más groseros y sueltos entrando a formar parte algunas piedras.

Estratigráficamente a pesar de ello, o más bien a causa de ello, es bastante simple. Los distintos estratos reconocidos se limitan a rellenos de los distintos momentos de arrasamiento y acondicionamiento para la nueva obra, compuestos éstos por material de construcción y relativamente poca cerámica.
