# **ANUARIO ARQUEOLÓGICO DE ANDALUCÍA**

## **2009**

**CONTROL DE LOS MOVIMIENTOS DE TIERRA EN LAS OBRAS DE REHABILITACIÓN DE EDIFICIO EN CALLE CRUZ VERDE, 9.**

**GUADIX, GRANADA.**

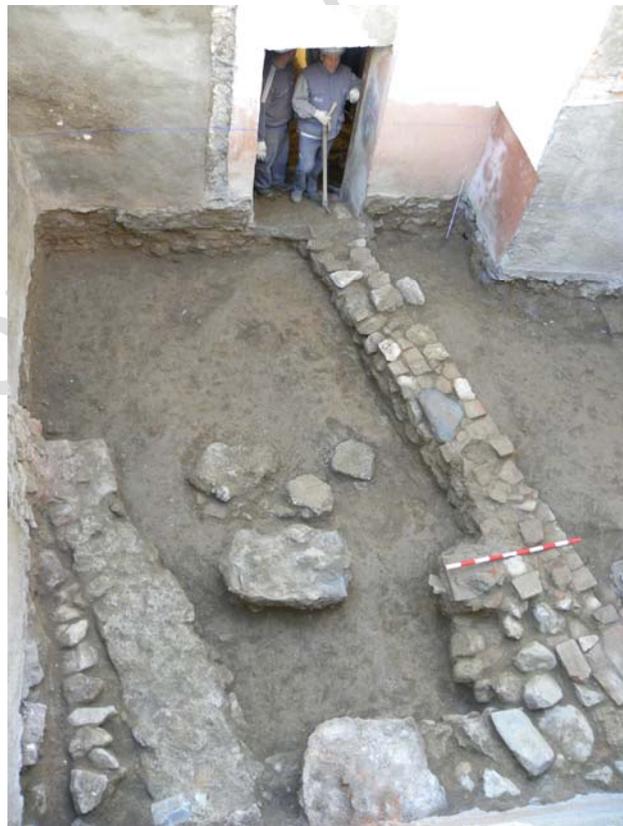
LAM. 1. Sector 2 a roca

En ambos sectores, una vez llevada toda la planta a techo de la formación geológica y fueron documentados todos los elementos, se procedió a la retirada de todas las estructuras que con certeza pertenecían al último momento constructivo en época contemporánea reciente. Finalizada la retirada de estas estructuras, se llevó toda la planta a la cota de afección del nuevo proyecto, retirando con ello parte de la roca natural, estéril arqueológicamente. Sólo en su techo se documentó algún elemento cerámico, producto de su intrusión por presión hacia la línea de contacto con el nivel superior de relleno.

Este mismo criterio se aplicó a la excavación en el sector 2. En este caso, la potencia del nivel de relleno era mayor y también proporcionalmente más elevado el número de ítems cerámicos localizados, aunque claramente en estado de revuelto. Por ello se subdividió el rebaje de este nivel en dos alzadas y a su vez se individualizó en el registro, determinados puntos donde la concentración cerámica era mayor, aunque no fue posible relacionarla con ninguna fosa.

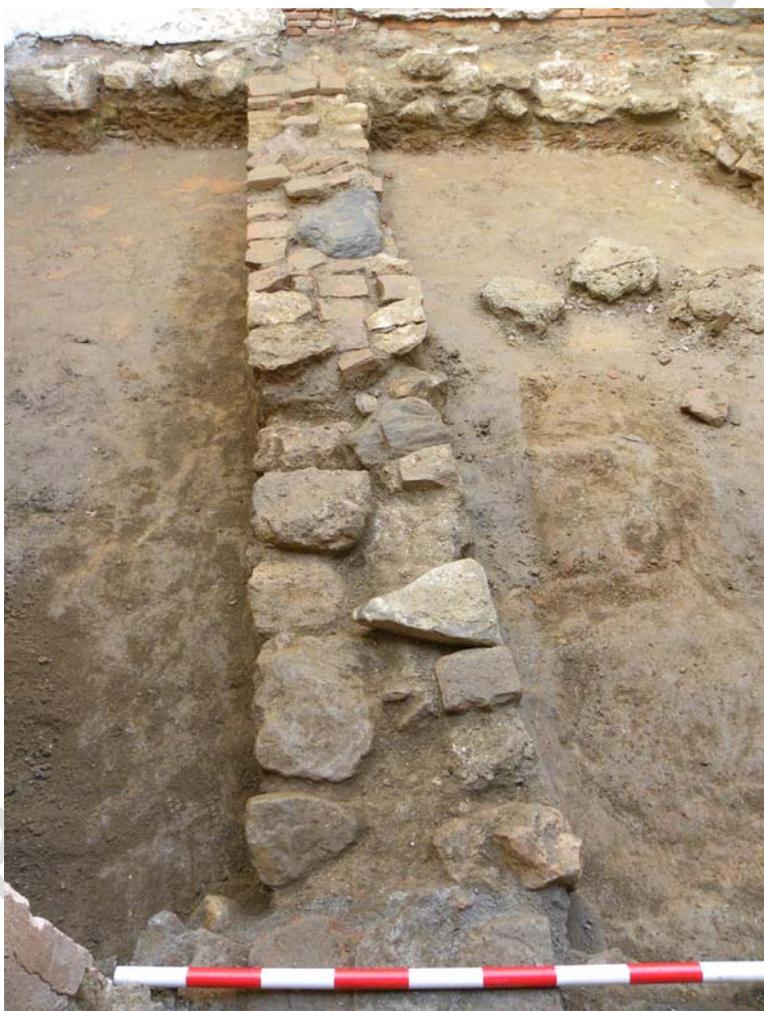
LAM. 2. Unidad UC01

La unidad UC 01 pertenece a un muro con recorrido noroeste-sureste que divide la zona de patio en dos. Se conserva un tramo total de unos 4,50 m de largo por 0,46 m de anchura máxima.

La fábrica es mixta, formada por cantos y bloques enrasados de los que se conservan dos o tres hiladas, y en la parte superior entra a formar parte fragmentos de ladrillos, trabado todo con mortero de cal muy pobre y por tanto poco consistente. La técnica constructiva consiste en al alineación de los elementos formando ambas caras, y el relleno con piezas de menor tamaño en su interior. Se adapta a la topografía natural, asentándose directamente sobre la formación geológica con un ligero buzamiento en sentido oeste-este y su cara norte se encontraba revestida con mortero de cal, en este caso más puro que el que compone el conglomerante de su fábrica. Se le asocia un pavimento (UC06) compuesto por mortero de cal con árido fino, de considerable grosos del que se conservaban sólo tres relictos. A excepción

del pavimento mencionado, no se puede asociar formalmente ni planimétricamente con ninguna otra estructura documentada en el patio. Su prolongación por ambos extremos se ve interrumpida, hacia el oeste por la unidad UC02 y hacia el este por el muro delimitador de la vivienda anterior que lo corta, siendo en parte aprovechado integrándolo en su propia construcción, en el espacio que coincide con el vano de paso que pone en comunicación la casa con el patio a distinta altura.

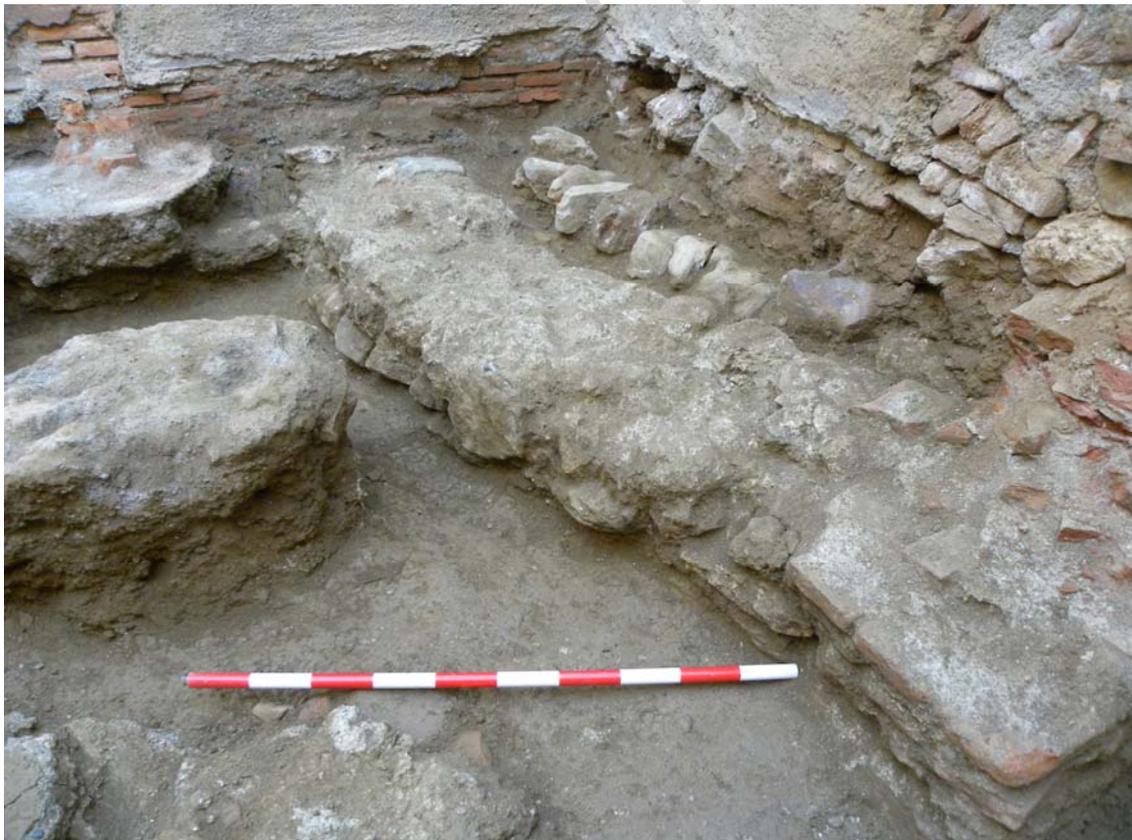
LAM. 3. Unidad UC03

La unidad UC 03 pertenece a un muro situado en la esquina norte con recorrido oeste-este, con una ligera curvatura y una longitud total documentada de 1,90 m por 0,56 m de anchura máxima. Su fábrica está realizada con mortero de cal y árido, bastante frágil, a la que se le añaden algunos cantos para darle consistencia.

Posee en su base un zócalo de elementos pétreos de mayor tamaño que los que incluye en su alzado, a modo de cimentación. Por su técnica constructiva podría encuadrarse en un momento impreciso del medievo, aunque no hay datos suficientes para afirmarlo.

El periodo cultural más antiguo del que se ha recogido material, se puede fechar en época medieval-islámica, y solo por características técnicas podemos asociarlo a la estructura UC03, aunque no se puede asegurar con certeza, pudiendo asimismo formar de un estrato de naturaleza secundaria y no estratificado que existiera antes de la construcción en época moderna de algunas de las estructuras documentadas.

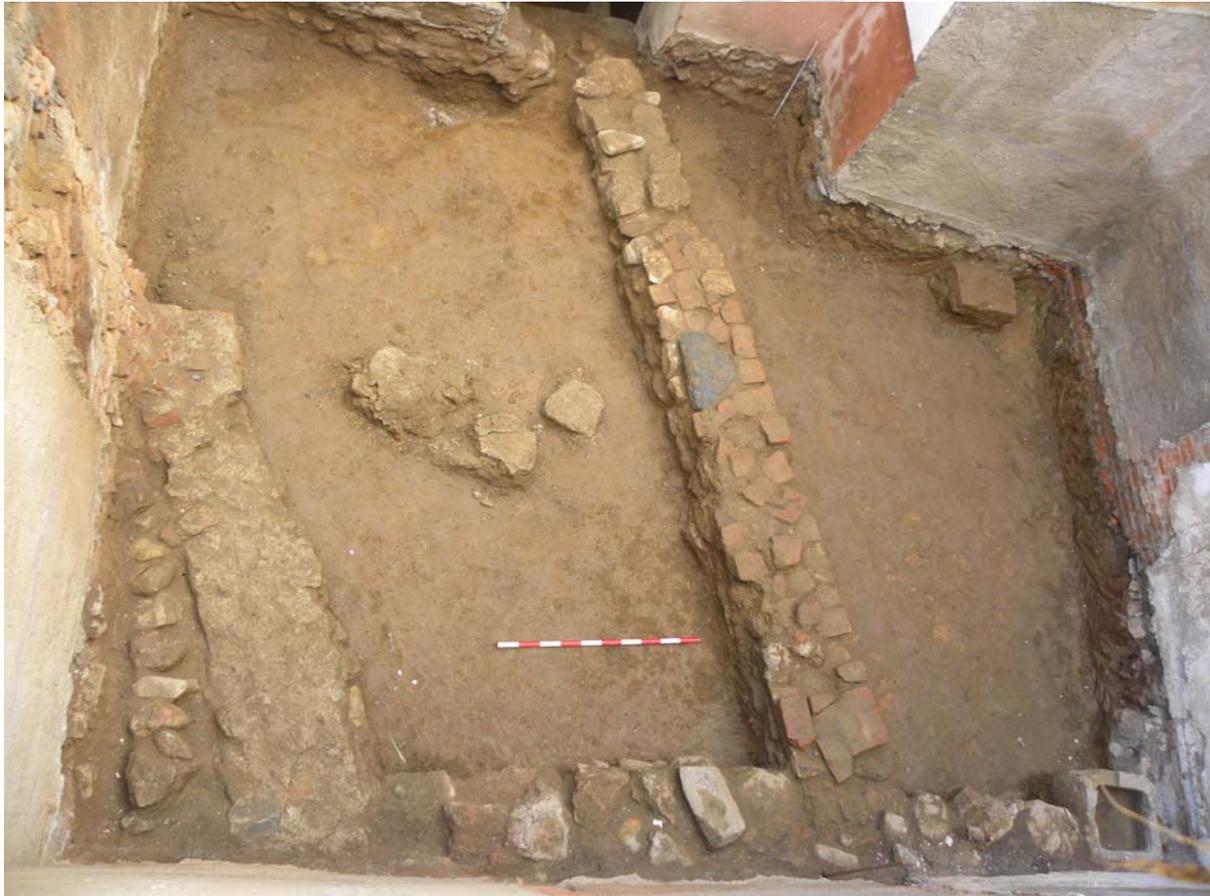
LAM. 4. Planta final del área de patio

Por debajo de la unidad sedimentaria US 01 de patio, se sitúa la base geológica (US 02) con forma horizontalizada y con ligera inclinación hacia el sureste. Corresponde a un material margo-arcilloso cuya textura es compacta y homogénea con coloración rojiza y en ocasiones con vetas de color marrón-verdoso. Es su techo y hacia el contacto con el estrato superior, se documenta algún material cerámico, producto de las intrusiones por presión. A partir de ahí, es totalmente estéril arqueológicamente.

El resto de las unidades documentadas en el área de patio, pertenecen a parte de estructuras (UC04 y UC05) de difícil adscripción y relación con las descritas o a elementos claramente pertenecientes a época contemporánea como las unidades UC07, que se corresponden con la posible cimentación de tres pilares.

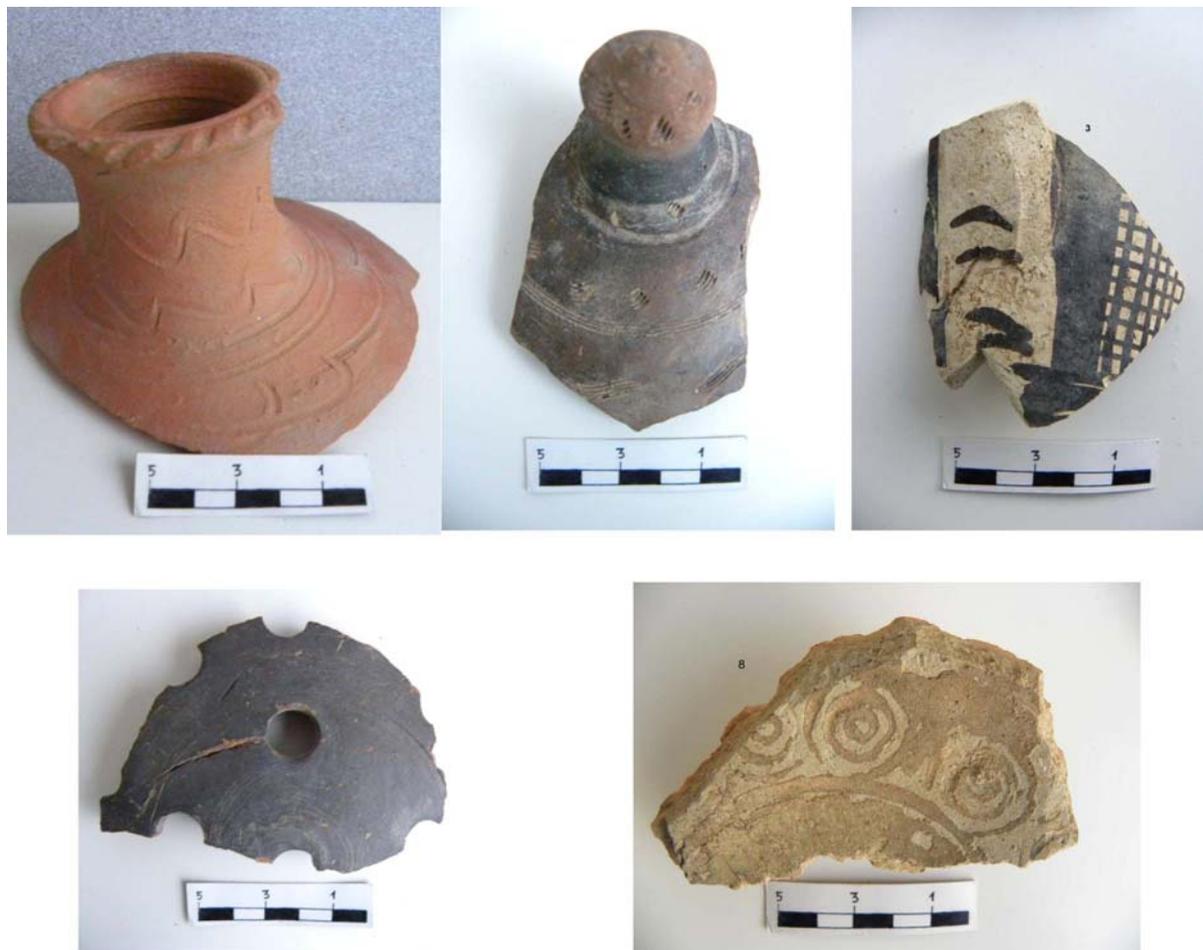
LAM. 5. Material cerámico

La mayor parte en su conjunto tiene una cronología datable en época moderna y moderna-contemporánea.

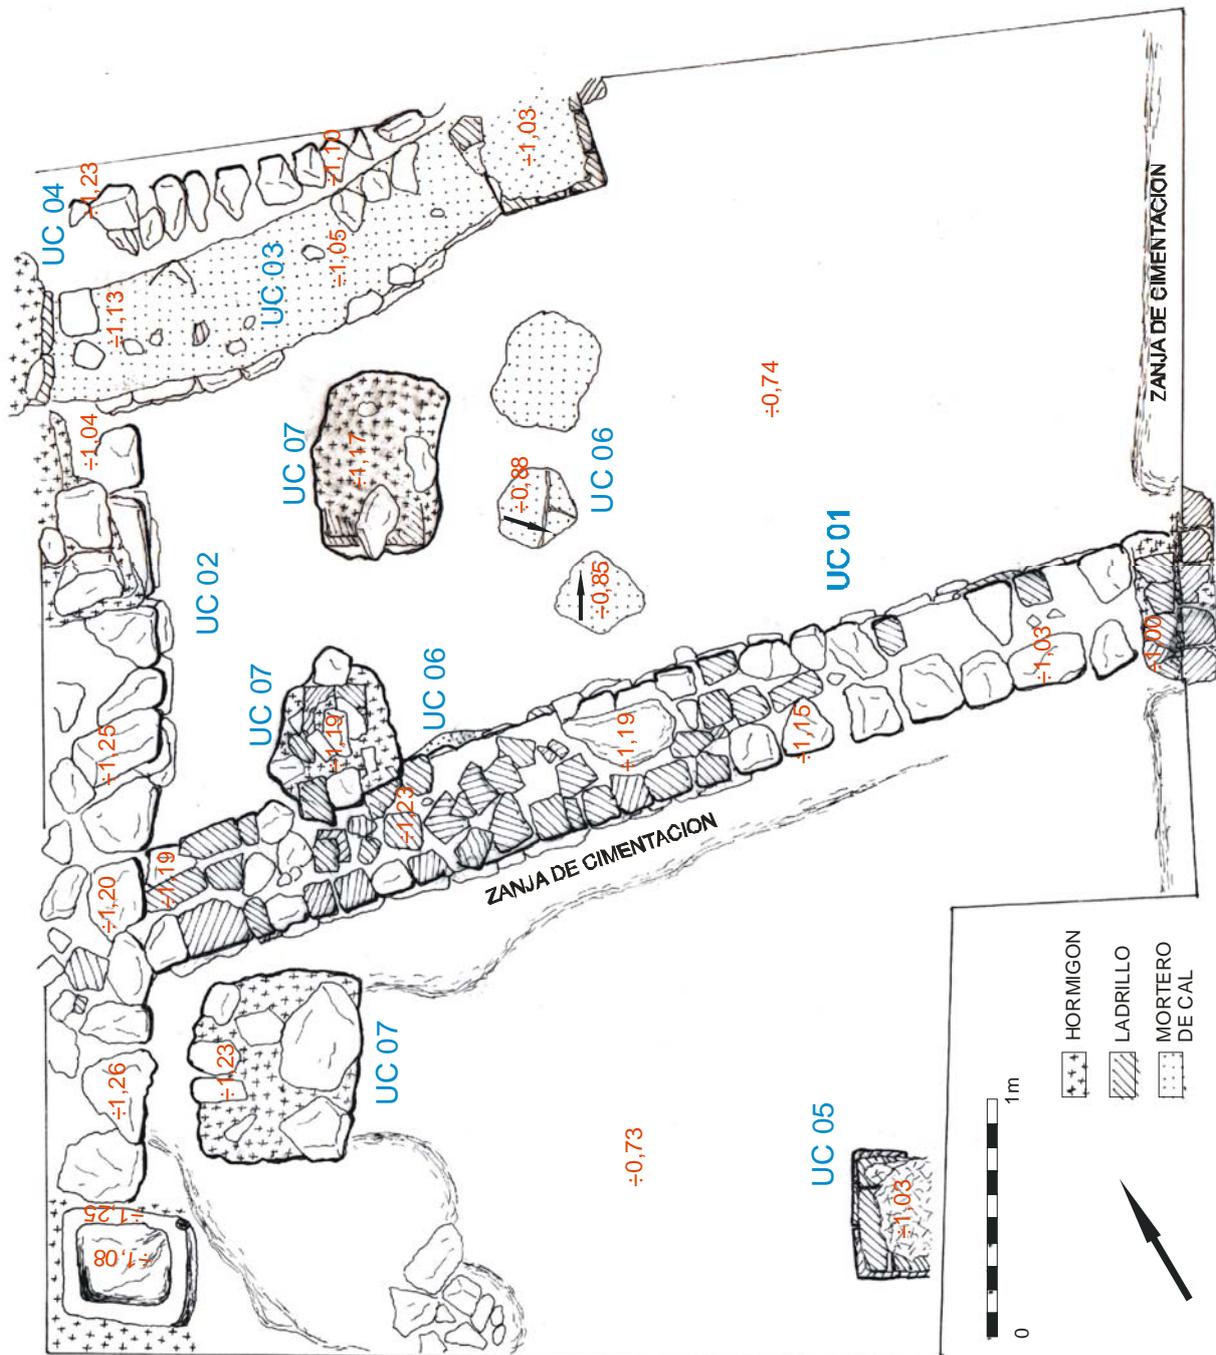
FIG. 3. Planta final de todos los elementos documentados en el área de patio

En el sector 1, en la primera alzada se documentaron todos los elementos reflejados en la planta final, llegando incluso a aflorar en algunos puntos el substrato geológico. Parte de estos elementos, a pesar de ser estructuras muy recientes no fueron retiradas en un primer momento hasta que no se completara la excavación y con ello la documentación gráfica y fotográfica.
