ANUARIO ARQUEOLÓGICO DE ANDALUCÍA

2009

ACTIVIDAD ARQUEOLÓGICA PUNTUAL EN EL CASTILLO DE CÁRTAMA (MÁLAGA). CÁRTAMA 2009.

CONCEPCIÓN MARFIL LOPERA

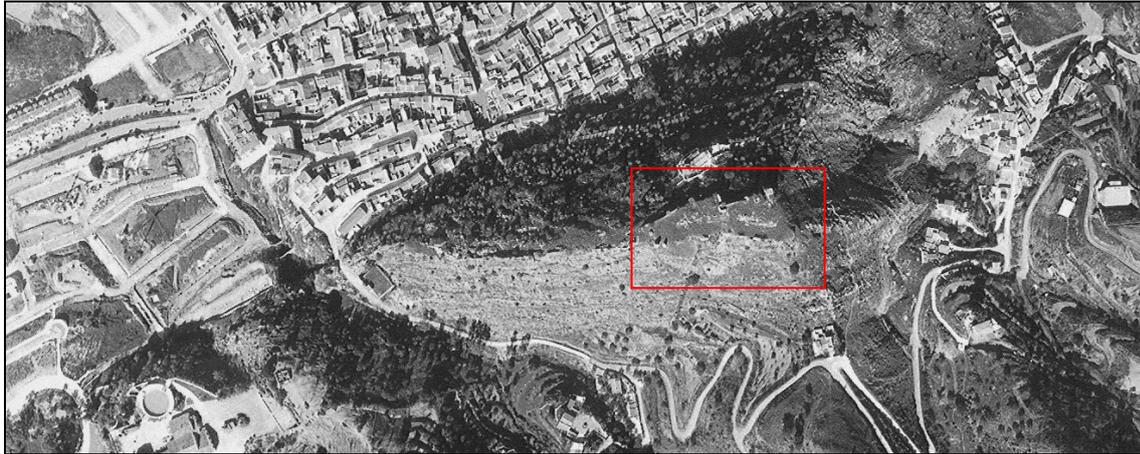
Lámina I. Ortofotografía de Cártama, con el promontorio del castillo y la alcazaba dominando la cima del mismo (recuadro rojo).
