ANUARIO ARQUEOLÓGICO DE ANDALUCÍA

INTERVENCIÓN ARQUEOLÓGICA PREVENTIVA: CONTROL ARQUEOLÓGICO DE MOVIMIENTOS DE TIERRA EN EL ENTORNO DE LA IGLESIA DE NUESTRA SEÑORA DE LA ENCARNACIÓN DE MOTRIL (GRANADA).

Resumen:

En este informe se exponen los resultados del Control arqueológico realizado en el entorno de la Iglesia de Nuestra Señora de la Encarnación de Motril (Granada).

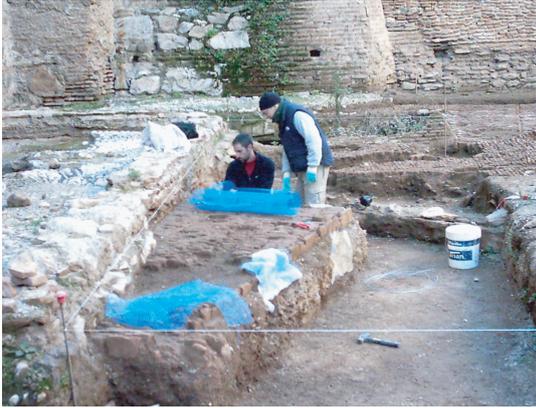
ZONA OESTE. ENTORNO DE LA IGLESIA.

CONSOLIDACIÓN Y PROTECCIÓN
DE RESTOS ARQUEOLÓGICOS

En cuanto a los restos arqueológicos aparecidos en la anterior intervención arqueológica en el solar, la empresa de restauración inicia la consolidación de los restos más deteriorados del suelo sardinel principalmente. Posteriormente a esta intervención, los restos arqueológicos que no van a permanecer a la vista se cubren con geotextil, una capa de arena y tierra.

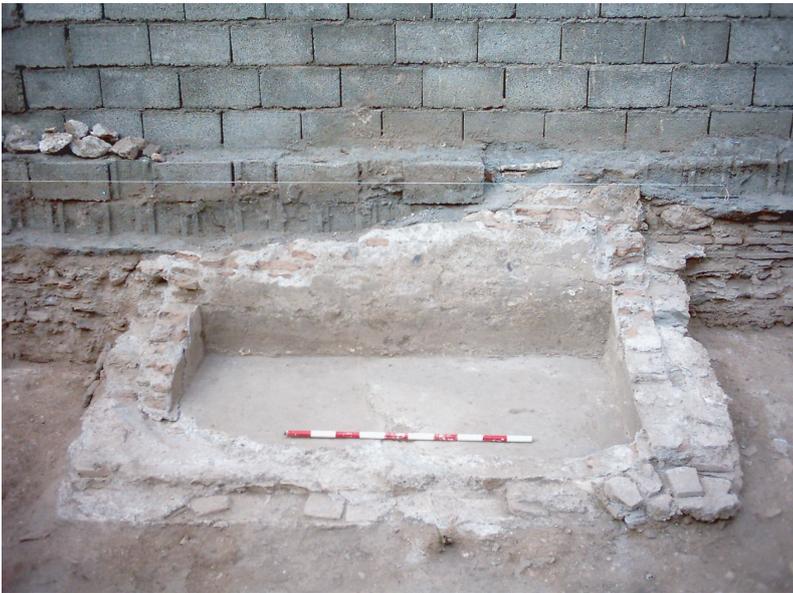
ESTRUCTURA DE ALMACENAJE.

Entre dichas sepulturas y la estructura de almacenamiento aparecen los restos de una capa de mortero muy deteriorada, que hallamos a ambos lados de la estructura de almacenamiento. También se han hallado restos de un posible suelo de mortero alisado frente a la estructura de almacenamiento, ante el muro de cierre paralelo al límite del solar (cara este de la estructura de almacenamiento).

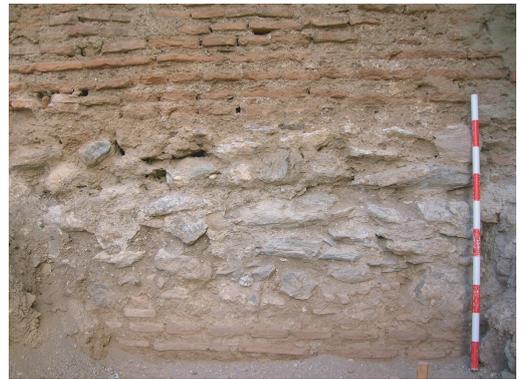
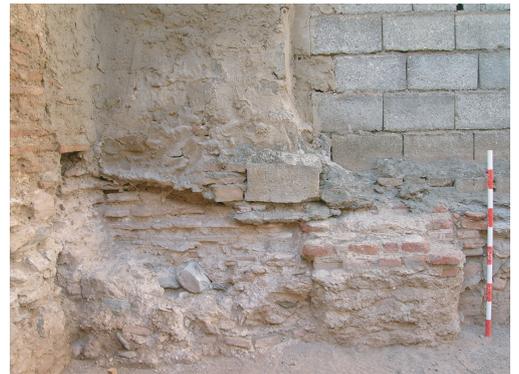
MUROS PERIMETRALES. SECCIONES.
