# **ANUARIO ARQUEOLÓGICO DE ANDALUCÍA**

# **IAP. EXCAVACIÓN ARQUEOLÓGICA EN LA PLAZA SERRANO Nº 12, C/ ALCÁZAR DE ARJONA (JAÉN)**

## **RESUMEN**

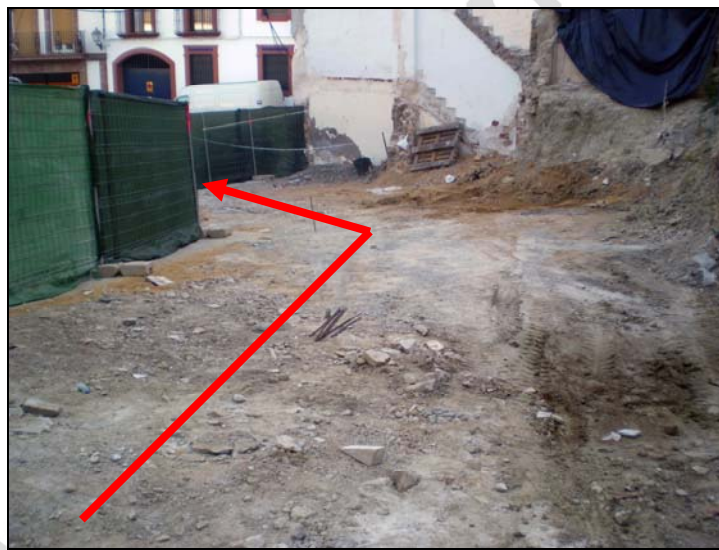
Lám. 1 Segunda terraza, se puede ver la pendiente hasta la Plaza Serrano

**CORTE 1:** Se localiza frente a la Plaza Serrano, tiene una orientación W-E. En una primera inspección ocular del solar vimos que la segunda terraza bajaba en pendiente hasta la Plaza. Sin embargo la solería de la casa está a un metro por debajo del nivel de dicha pendiente, quedando incluso por debajo de la cota de la calle. Al quedar expuesta a la intemperie, tras la demolición del inmueble, el agua de la lluvia se estancaba en esta zona filtrándose en la vivienda de al lado. Por este motivo se rellenó de escombros hasta la altura de la segunda terraza.

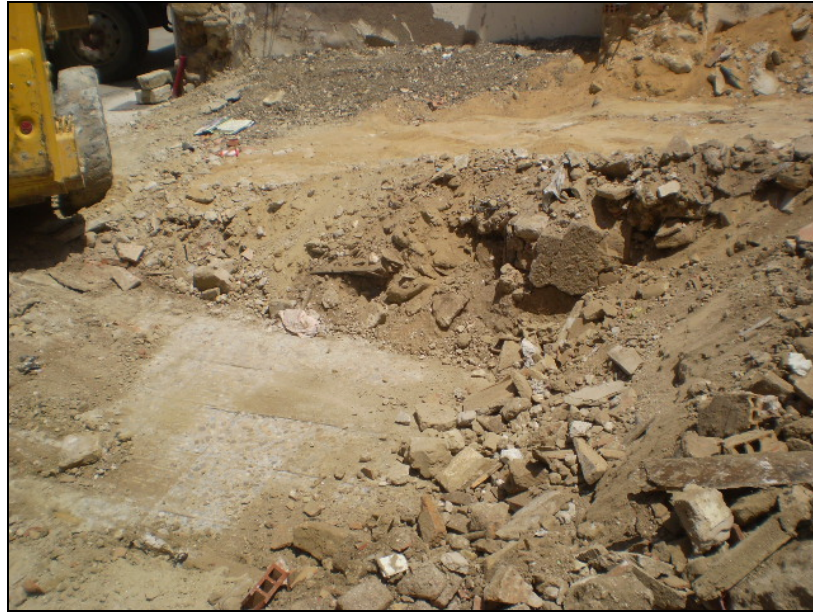
Lám. 2 Solería de terrazo debajo del escombros.

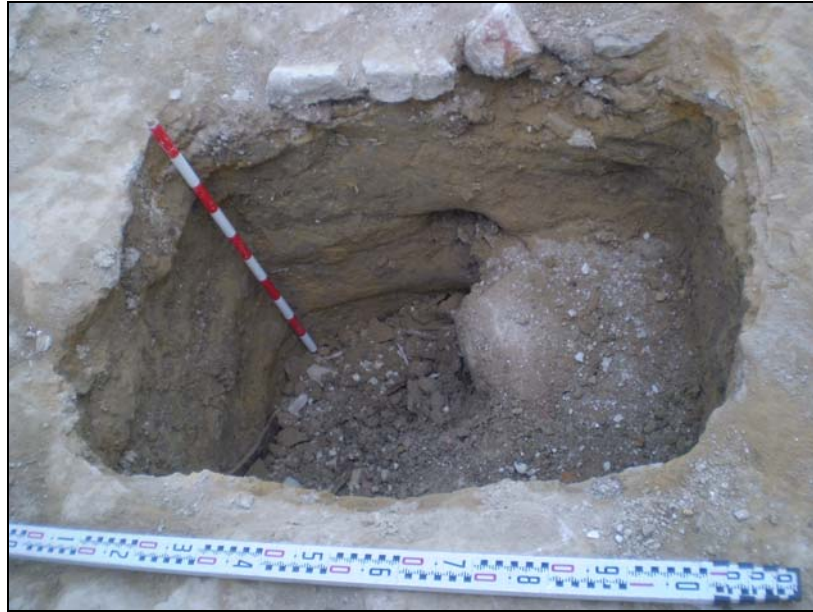
Lám. 3 C.E. 2 Pozo cuadrangular excavado en la roca.

Debajo hay un nivel muy duro de color amarillo que es la base geológica y donde hallamos un pozo de forma cuadrangular excavado en ella, con unas dimensiones de 1.34m x 0.80m.

A esta estructura la denominamos CE.2. Aunque no conservaba brocal, sí sabíamos por los vecinos que hasta el momento de la demolición de la casa había tenido uno de hierro.

Debido a que estuvo en uso para dar de beber a las bestias hasta el último momento de ocupación del inmueble, tras la demolición se llenó de escombros por lo que no ha dado ningún material más antiguo. A un metro aproximadamente de profundidad comenzó a salir agua por lo que tuvimos que dejar de excavarlo.

Las paredes del pozo bajaban rectas, aunque a través de los escombros se podía observar que las paredes tendían a abrirse. También observamos dos hendiduras en sus paredes ¿para bajar y subir?

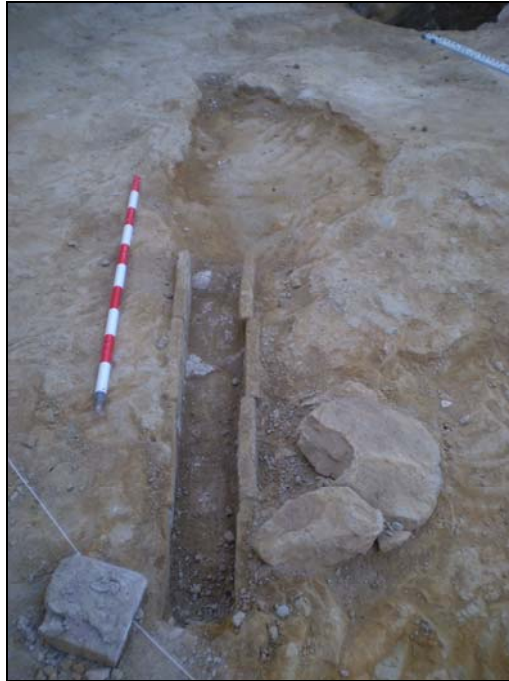
Lám. 4 Atarjea, C.E 3

Asociada a este pozo, hallamos una atarjea (C.E. 3), excavada en la base geológica y hecha con ladrillos de barro, no conservaba la cubierta. Su orientación era Norte-Sur.

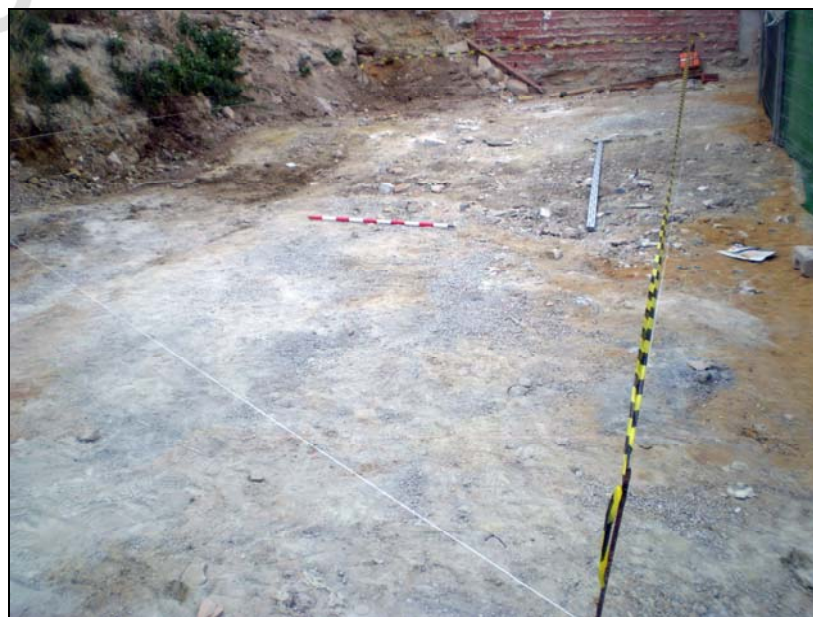
Lám. 5 Planta inicial del Corte 2. UE 1.

**CORTE 2:** Tiene una orientación Sur-Norte y se halla en la segunda terraza. Sus dimensiones son: 4.50 x 7.80 x 5.80 x 10.66m.

UE 1: Nivel postdeposicional de relleno con restos de escombros procedentes del derribo de la casa.

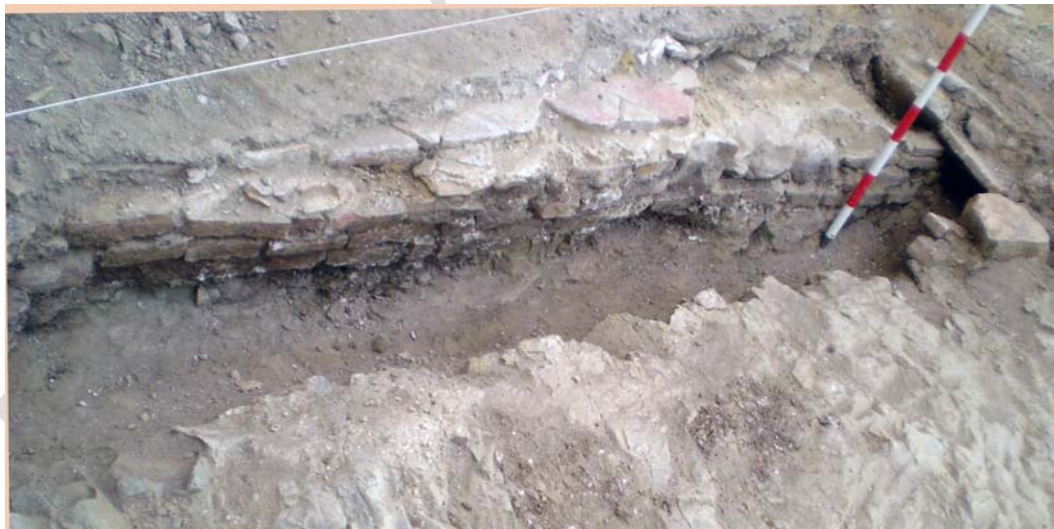
Lám. 6 Pavimento de baldosas y debajo atarjea (C.E.1).

Podemos destacar la presencia de un suelo de baldosas de barro de color rojo, situado junto al perfil Sur del corte (UEC 2). Y debajo de éste una atarjea (C.E.1), excavada en la base geológica. Por el lado Sur tenía paredes de ladrillos de barro colocados de forma horizontal y en el lado Norte la pared la formaba la propia base geológica. Lo que quedaba de cubierta era de ladrillos de barro.

Iba a desembocar a la calle Alcázar. El relleno que tenía era una tierra muy suelta y negra en la que apenas aparece material.

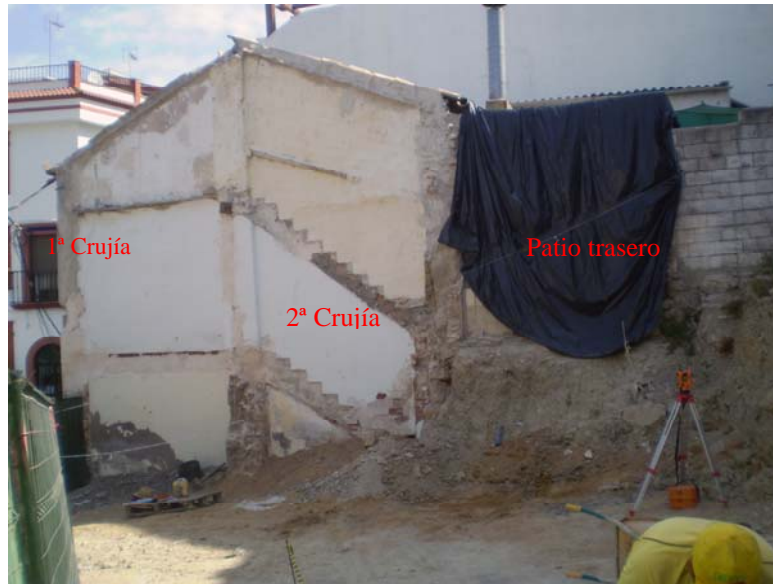
Lám.8 Vista general de la medianera Norte

-La medianera Norte de la cocina y del patio hasta la muralla está hecha de ladrillos de hormigón.

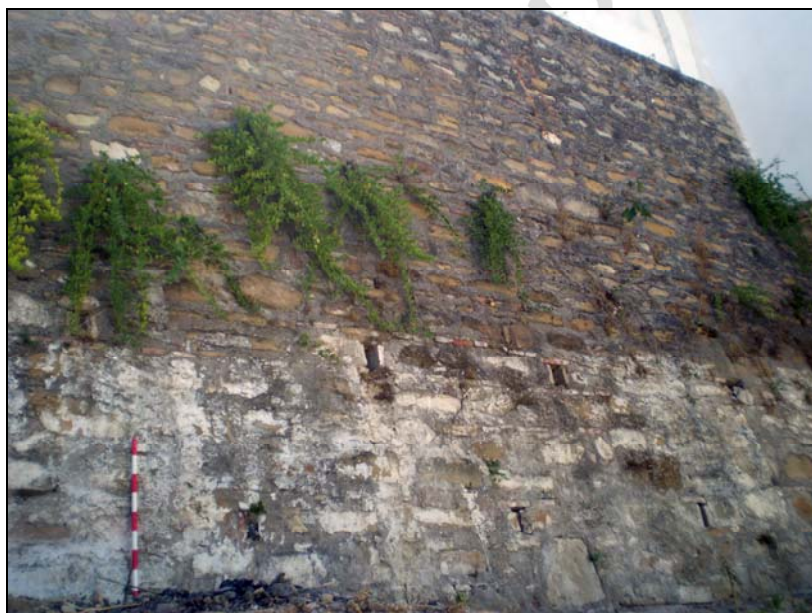
Lám.9 Parte del muro que separa este solar de la Plaza de Santa María, situada a sus espaldas.

-Este muro (UEC 200) tiene una altura aproximada de 7m y la longitud que ocupa en este solar es de 14.95m. Su fábrica es de aparejo mixto formado por sillarejos alargados y alineación horizontal separados por hileras horizontales también de ladrillos de barro colocados a soga y tizón aunque no siguen un patrón de colocación determinado.

-El muro está encalado (UEC 201) hasta la altura que alcanza la medianera Norte con el patio de la vivienda de al lado.

-En la zona inferior del paño hay una serie de mechinales (UEC 202) cuya función es drenar el agua procedente de la lluvia u otras causas. Están hechos de ladrillos de barro, aunque algunos aprovechan los sillarejos de la medianera.

-En la base del lienzo, a unos 5.40m aproximadamente de la esquina Sur, se puede observar la presencia de un sillar (UEC 203) cuya forma es diferente al resto. Se halla sobre la zarpa de cimentación. Podría servir para taponar algún tipo de canalización que haya quedado anulada.

-En la base de la muralla se puede observar la zona superior de la zarpa de cimentación (UEC 204). Conserva un ancho máximo de 42.5cm en la zona Norte y un mínimo de 10cm en la Sur.

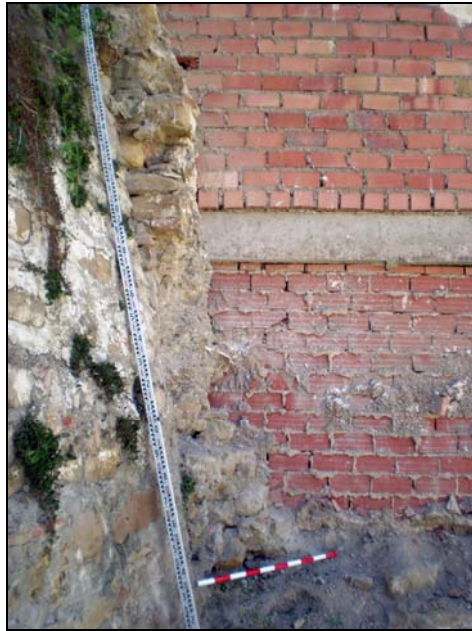
Lám.10 Fragmento conservado del muro Medianero por el Sur.

En su lado Sur la muralla se adosa a otro lienzo de mampostería semejante que gira hacia la calle Alcázar (UEC 300). Según los promotores de la obra, en esta zona había una rampa que conducía a la Plaza de Santa María. Por tanto, dicho

muro podría tratarse de un giro de la misma muralla o bien de lo que queda de la antigua medianera de esta propiedad con la vivienda adyacente por el lado Sur.

La altura de este muro es inferior a la que alcanza la muralla. Según, Benito Ramírez, cuando se levantó el lienzo de nuevo se le dio más altura de la que tenía originalmente, por lo que posiblemente la altura original fuera la que conserva este paño. (UEC 300)
