ANUARIO ARQUEOLÓGICO DE ANDALUCÍA

RESUMEN DE INTERVENCIÓN ARQUEOLÓGICA PREVENTIVA: SONDEO EN CALLE MURO DE SAN JULIAN N° 31 DE MÁLAGA

Barbara López Tito

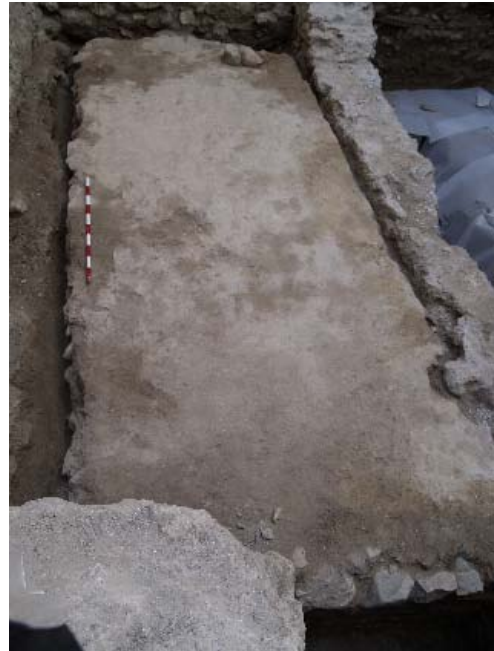
Lám.I U.E.M. 59

Se ha conservado un tramo con unas dimensiones de 5,30 m. de longitud por 2,30 m. de anchura máxima, realizado con fábrica de calicanto y recredido de tapial que apenas conserva presentando un careado de mampuestos más o menos regulares en su cara Sur. (Lám. I) Única que hemos podido apreciar y en una mínima parte ya que la misma queda prácticamente adosada a la zarpa de cimentación de la fachada.

De esta fase se ha podido documentar la existencia de la muralla (U.E.M. 59), que discurre en sentido Este-Oeste, paralela a la fachada del inmueble decimonónico, el cual aprovechó el alzado de la misma para adosar la cimentación de la única crujía.

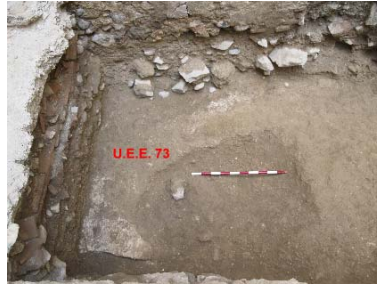
Lám III.Pavimento U.E. 73

Sobre este pavimento, se localizan una serie de unidades estratigráficas que compondrían parte de la secuencia de colmatación del alzado de la muralla y que se iniciaría a una cota de 10,94 m. donde localizamos los restos de otro pavimento de tierra apisonada con cal (U.E.E. 73).

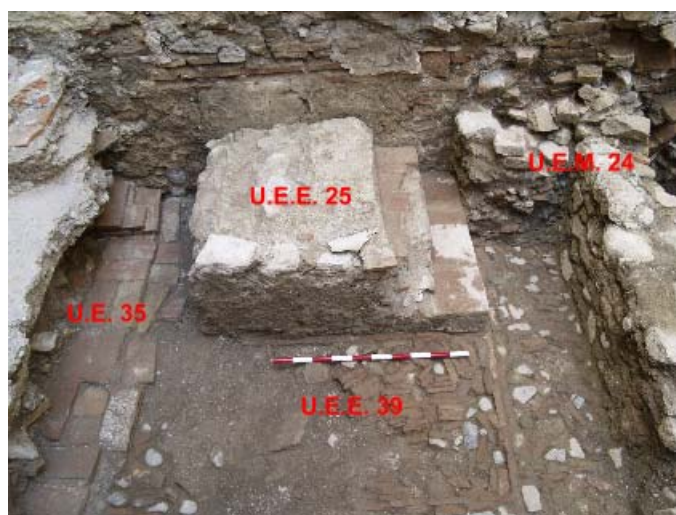
Lám. IV Parte del pavimento mixto.

Sellando el periodo interfase se localizó un pavimento que presenta factura de guijarros y cantos rodados delimitados por hileras de ladrillos macizos dispuestos de canto (U.U.E.E. 36, 39, 42 y 48 (cota máxima a 11,74 m. y mínima a 11,52 m.), que se localiza en todo el Sector A del Corte (Lám. IV). Muy característico de los zaguanes y patios de las casas malagueñas de época moderna.

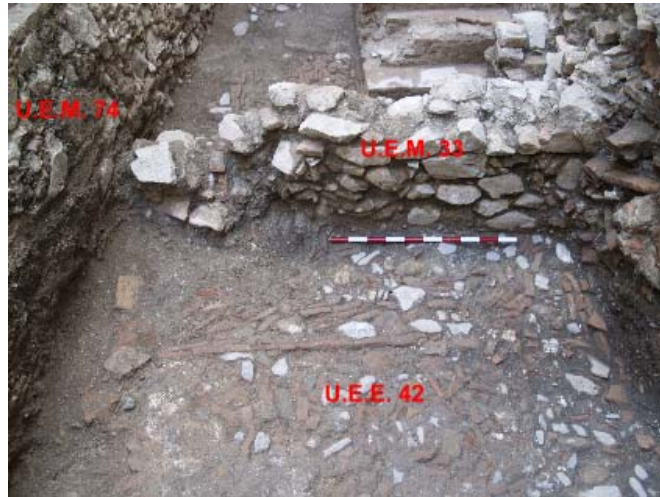
Lám V. Pavimento

Asociados a dicho pavimento podrían considerarse los restos de un suelo (U.E.E.35), obrado con ladrillos macizos sobre un ligero enchado de mortero de cal (cotas de 12,17 m. a 12,07 m.), así como una escalera (U.E.E. 25), de buena factura, construida a base de mortero de cal muy compacto con algunos mampuestos, con peldaños de losetas cuadrangulares de barro cocido. Se han identificado tres escalones, siendo la U.E.E. 15 el último de ellos (cotas 12,90 m. a 11,87). Este escalón resulta anulado en

parte por la inserción de la U.E.M. 33, que parece ser los restos de la cimentación de un muro con factura de mampuestos trabados con un mortero de escasa cal (U.E.M. 33) (Lám.V).

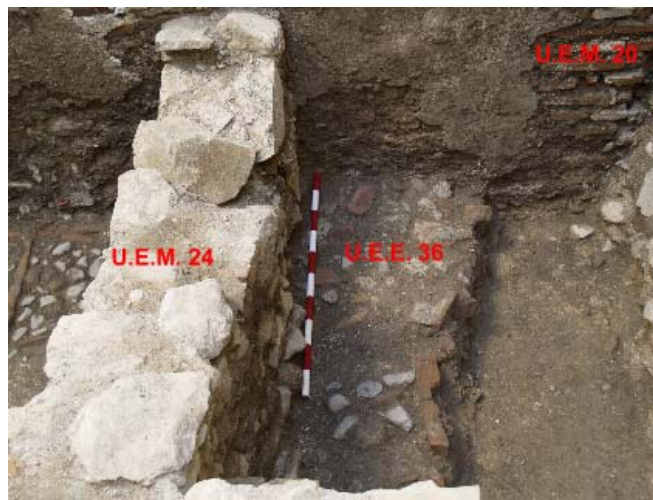
Lám. VII Muro U.E.M. 24

Tales estructuras se habrían alzado sobre el pavimento de cantos rodados y cabría interpretarlas como formando parte de un ámbito doméstico, constituido primitivamente por un patio empedrado y delimitado en su lado Norte por un muro de ladrillo macizo y mortero de cal, que en el siglo siguiente se aprovecharía para edificar la medianera (U.E.M. 20) del edificio demolido. Sobre ésta se aprecian todavía restos de revoque.

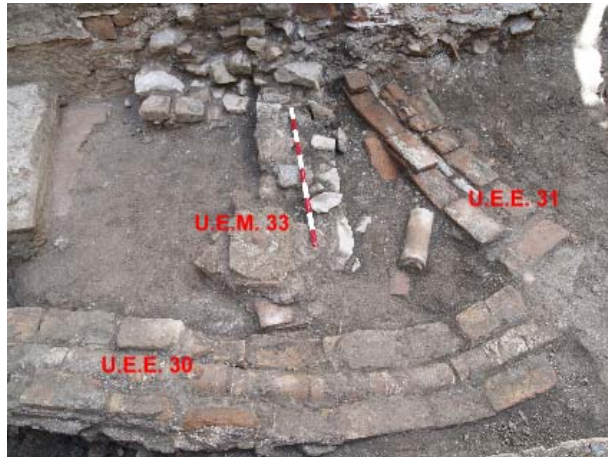
Lám VIII - Canalización (U.U.E.E. 30 y 31)

Finalmente mencionaremos dos ramales de una canalización realizada con tramos de tubería cerámica (U.U. E.E. 30 y 31), que discurren una en dirección Oeste-Este y otra en dirección Norte-Sureste (cotas 12,40 m. – 11,90 m. y 12,20 m. – 11,97 m. respectivamente) (Lám VIII).

La primera de ellas parece desaguar en los restos de un pozo (U.E.E. 26), con factura de ladrillos, del que apenas se ha conservado un cuarto de círculo. Dicho tramo apoya en parte en una estructura de cronología anterior, el muro ya analizado U.E.M. 33.

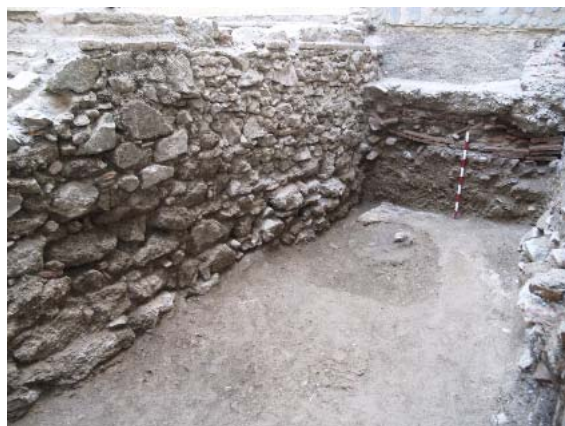
Lám IX- U.E.E. 74: Cimentación de la crujía (UU.EE. 4, 5)

De tales muros medianeros, se han documentado las cimentaciones: zapatas de la medianera Oeste (U.E.M. 49), de la Este (U.E.M. 34) y de la fachada (U.E.M. 54), hasta una cota de 11,19 m., mientras que la base de la crujía (U.E.M. 74), que se alzó adosándose a la muralla (U.E.M. 59), alcanza la cota de 10,69 m. Se realizaron con mampostería trabada con mortero de cal en sus hiladas superiores y con argamasa de barro en las inferiores (Lám IX).

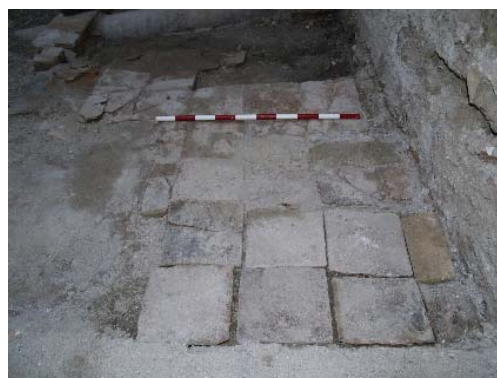
Lám X- Resto de pavimento de baldosas

Deben incluirse también como pertenecientes al edificio del XIX la escalera del portal (U.E.E. 55), con su último escalón de mármol (U.E.E. 6) y que, junto a los dos tabiques que la flanqueaban por el Oeste (U.E.M. 58) y por el Este (U.E.M. 64), constituían el zaguán del inmueble, y el pilar de apoyo de la escalera de acceso a las plantas superiores (U.E.E. 23), habiéndose conservado un resto de pavimento (U.E.E. 3), realizado con losetas de barro cocido, que formaba parte de una alacena ubicada bajo la caja de escaleras (Fig. 11), y que se había realizado sobre un estrato de nivelación de mortero de cal muy suelto (U.E. 21).

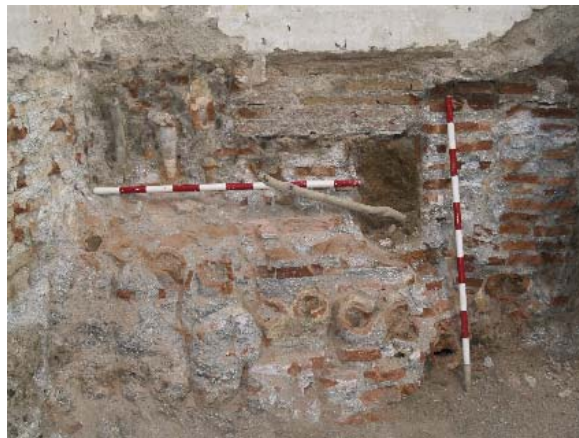
Lám.XI U.E.E. 84 – Batería de canalizaciones

Relacionada con el sistema de saneamiento y probablemente como elementos de drenaje encontramos una batería de canalizaciones U.E.E. 84 con forma cilíndrica y de cerámica ensambladas en la cimentación de uno de los tramos de la fachada (cotas 14,07 -12,87) (Fig. 12).

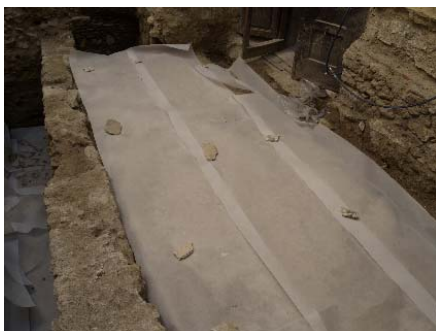
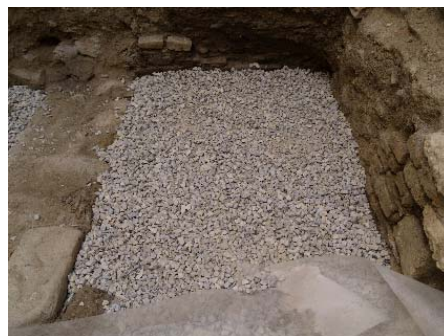
Láms. XII,XIII Cubrición con geotextil y gravas

Para asegurar la conservación de la muralla, se ha procedido a cubrir toda la superficie del solar con geotextil y gravas .
