ANUARIO ARQUEOLÓGICO DE ANDALUCÍA

**INTERVENCIÓN ARQUEOLÓGICA PREVENTIVA EN LA HUERTA GRANDE
DEL GENERALIFE.
EL MURO DE TAPIAL QUE DELIMITA LA PARATA INTERMEDIA.**

Luca MATTEI, Luís MARTÍNEZ VÁZQUEZ

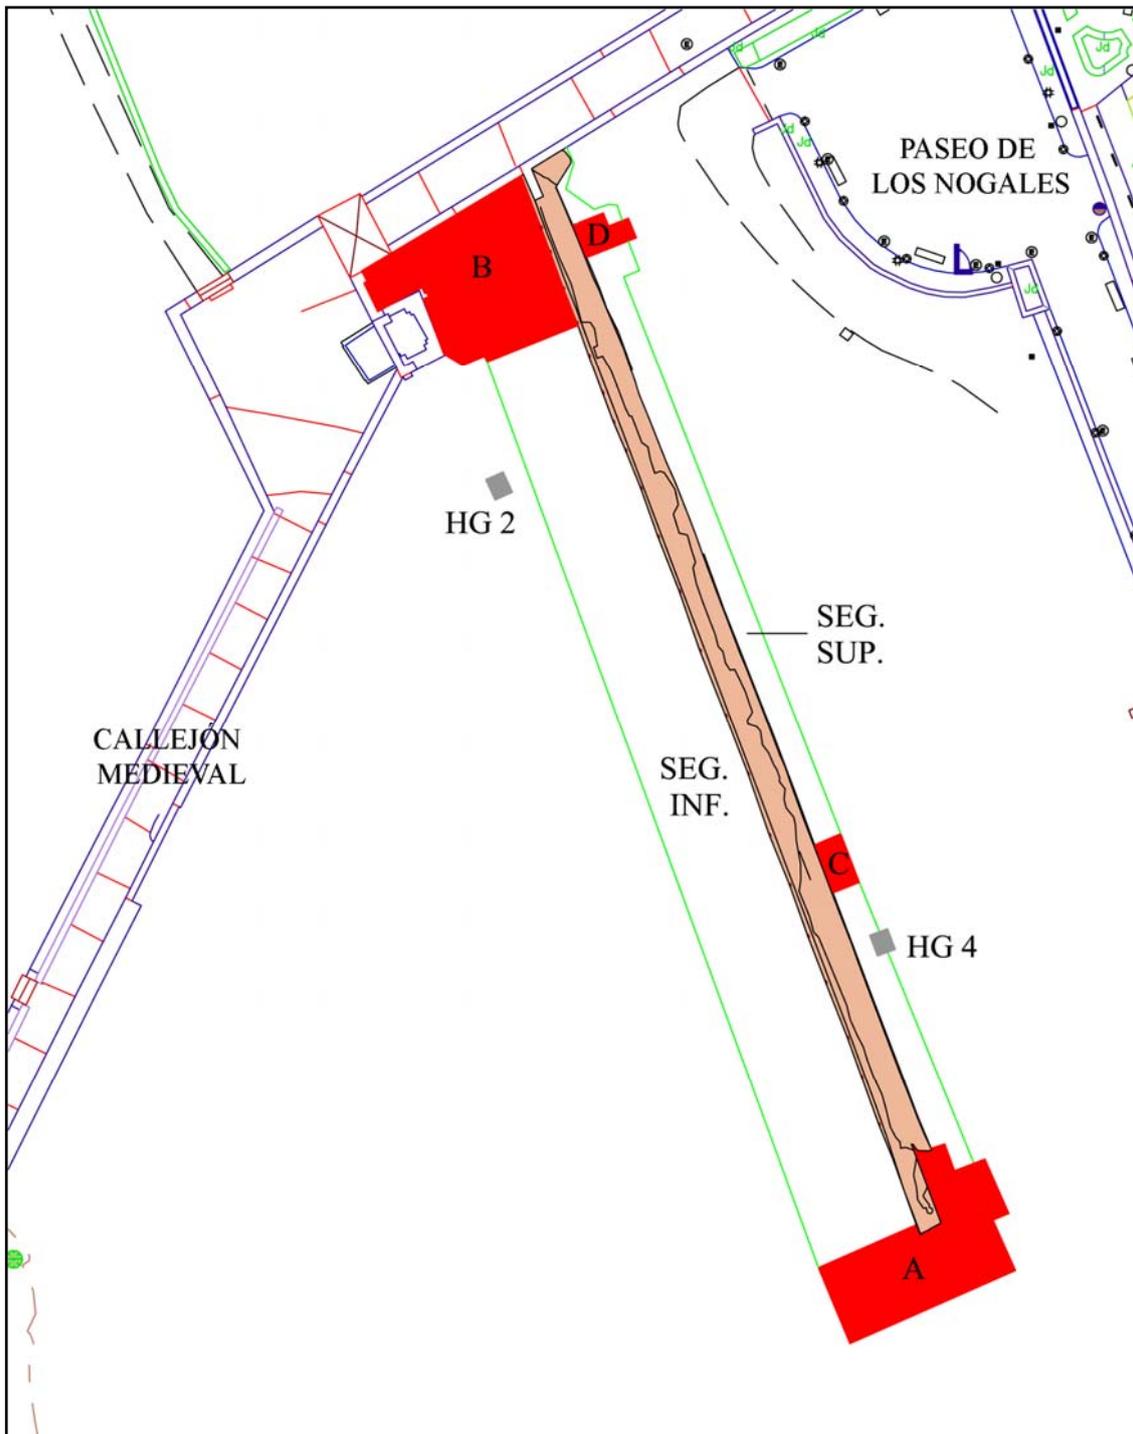
Fig. 6 — Plano de situación de las catas realizada previamente (gris) y de las actuaciones arqueológicas realizada en 2012, los sondeos (rojo) y los seguimientos (verde). El muro es evidenciado en rosa.

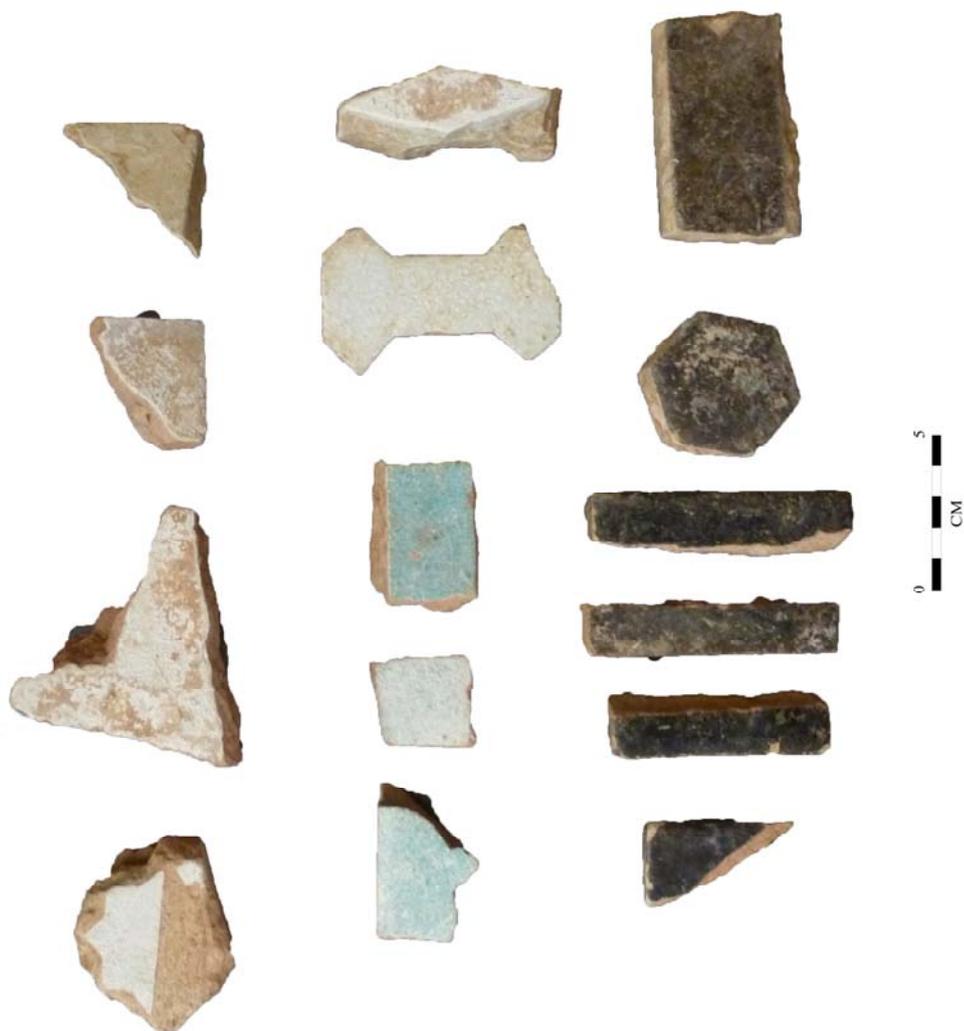
GR - HGGE - 2011 SONDEO D UE 014

Azulejos hallados en los depósitos de relleno bajo la primera capa de cultivo nazarí

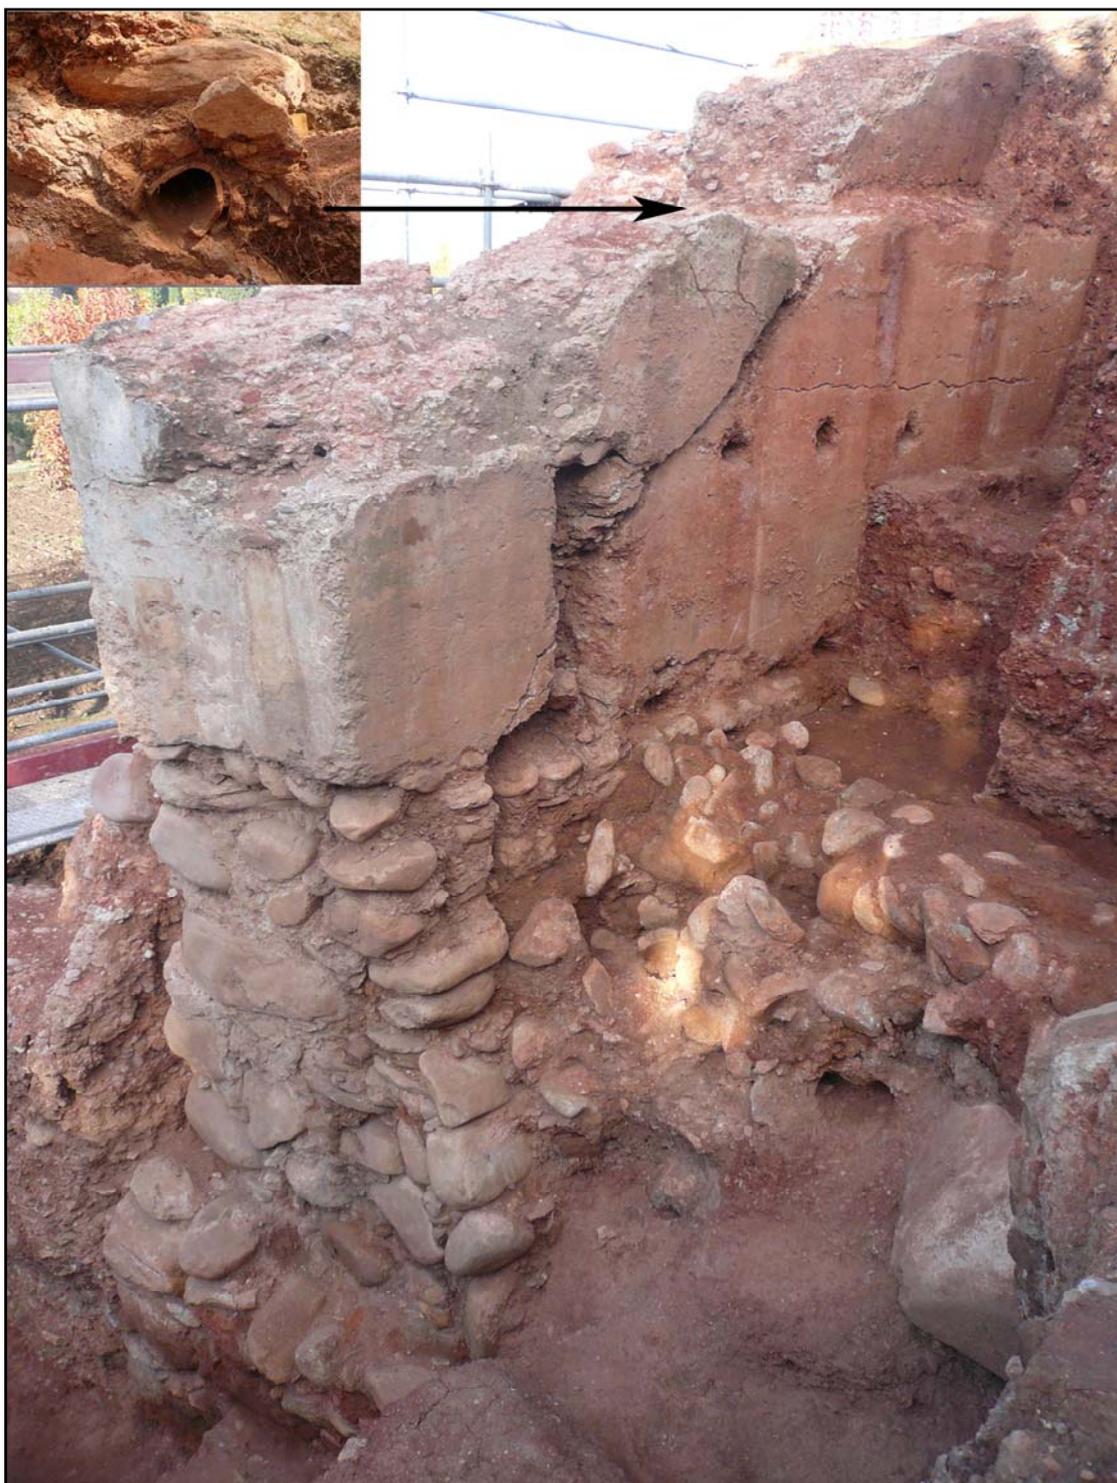
Muro de primera fase en su extremo sur (Foto: autores)

De la totalidad de los vestigios exhumados, el más imponente es, posiblemente, un potente muro de aproximadamente 6 m de altura, 80 m de largo y 1 m de ancho. Se encuentra en la parte posterior del muro a restaurar, actuando este último como forro en toda su longitud, ocultándolo en casi su globalidad, a excepción de dos puntos concretos que lo dejan visible debido a las importantes pérdidas de volumen consecuencia del deterioro y de los agentes vegetativos que han actuado sobre el segundo muro. Más concretamente se documenta aproximadamente a unos 50 m de su extremo septentrional, y en su extremo más meridional. El muro no visible, el más antiguo, se edificó con diferentes materiales:

a) Su parte inferior, que se puede considerar como un potente zócalo con más de tres metros de altura, se construye con grandes bolos de mampostería unidos por un mortero que presenta un amplio porcentaje de cal muy sólido y con una tonalidad anaranjada. Desconocemos si estuvieron recubierto por un enlucido, aunque todo apunta a que no, dado que no hemos encontrado ninguna huella. Algunos datos más ciertos lo tenemos sobre la posibilidad que en su paramento fueron presentes unos aliviaderos construido con dos ladrillos de perfil en U uno sobre el otro (como el documentado en el segundo muro, foto 54 izquierda), dado que en los derrumbes de su muro “hermano”, que describiremos a continuación, se han encontrados restos de dichos ladrillos que presentaban trozos de cal aún pegada.

b) Sobre tal aparejo de mampostería, se levantan unos cajones de tapia calicastrada que completan el muro. La construcción de la tapia se ejecutó mediante cajones de diferentes dimensiones, apreciándose las huellas de los mechinales en su punto de arranque, justo donde empieza el zócalo de mampostería. Son mechinales que atraviesan todo el muro habiéndose inspeccionado su profundidad que alcanzaba los 80 cm. Los dos cajones inferiores de aproximadamente 82-83 cm de altura ostentan un ancho poco inferior al metro, que ronda los 98 cm. El tercer cajón de esta tapia, que con toda seguridad debía ser el último, es ligeramente más estrecho que los anteriores, alcanzando los 80 cm de ancho y conservándose en su punto más alto igualmente por 80 cm, terminando en lo que creemos ser con toda probabilidad un altura muy próxima a la coronación del muro. Un detalle curioso se manifiesta en los mechinales que separan el cajón más estrecho de los dos más anchos. Los mechinales se encuentran solo en la parte exterior, son de forma circular y están protegidos por piezas cerámicas cilíndricas de poca profundidad, aproximadamente unos 20 cm. Se han encontrado algunos de ellos tapados por la costra que recubría la cara exterior de la tapia, que era continua a lo largo de los tres cajones documentados.

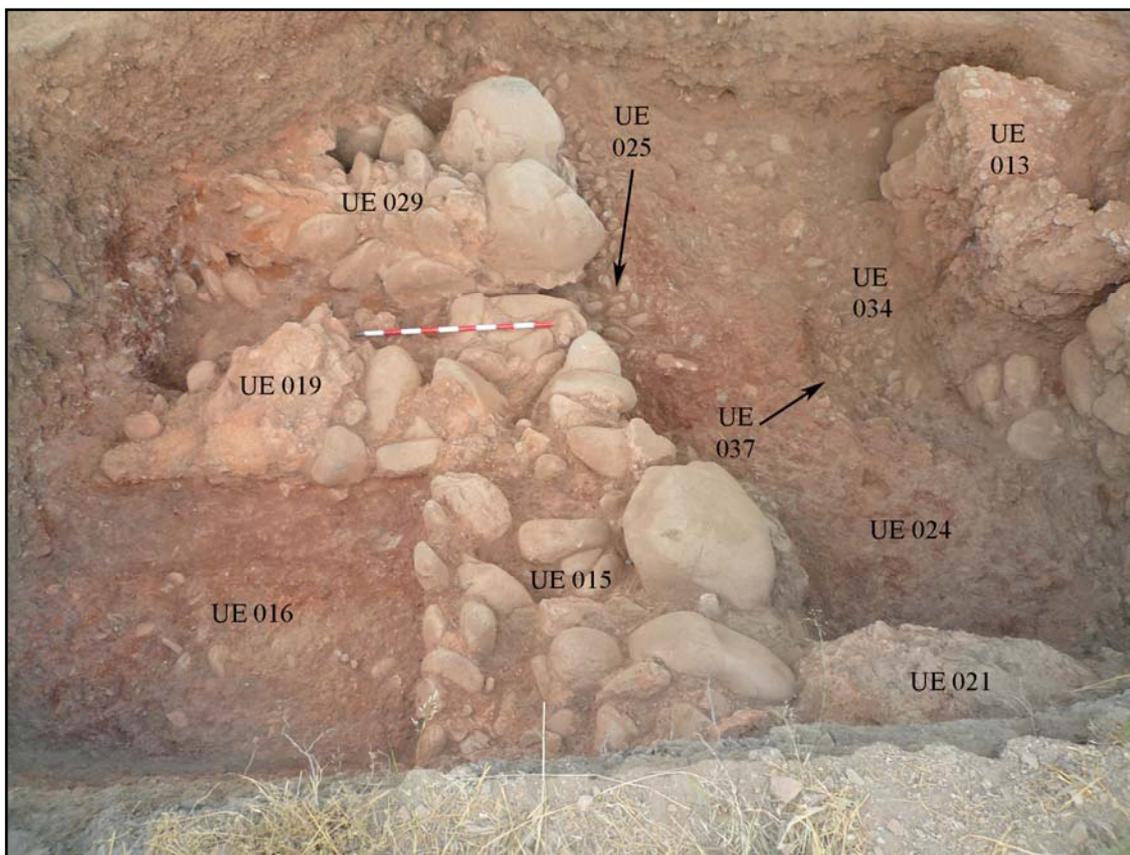
Restos de la cimentación de mampostería del otro muro alineado e igual al encontrado detrás al muro objeto de restauración

Efectivamente, a poca profundidad del suelo se hallaron los vestigios de un muro construido en la misma línea y con la misma orientación que el anterior, aunque no tenía contacto con el primero siendo separado por un espacio de aproximadamente 2,50 m. Se documentaron solo tres metros de longitud, aunque su desarrollo continuaba bajo el perfil sur del sondeo arqueológico de esta área. El tramo conservado pertenece a la cimentación y es compuesto por algunas hiladas de mampostería, localizándose a sus pies la totalidad del volumen derrumbado, compuesto por mampuestos de grandes dimensiones en la parte más próxima a los cimientos y de tapia de calicastro en la parte más alejadas, datos que indican como debían corresponder respectivamente a la parte inferior y superior del muro cuando

estaba aún levantado. Se trata de la misma técnica constructiva del muro descrito con anterioridad, cuya concordancia era mayormente demostrada por sus volumetrías y material de construcción empleado.

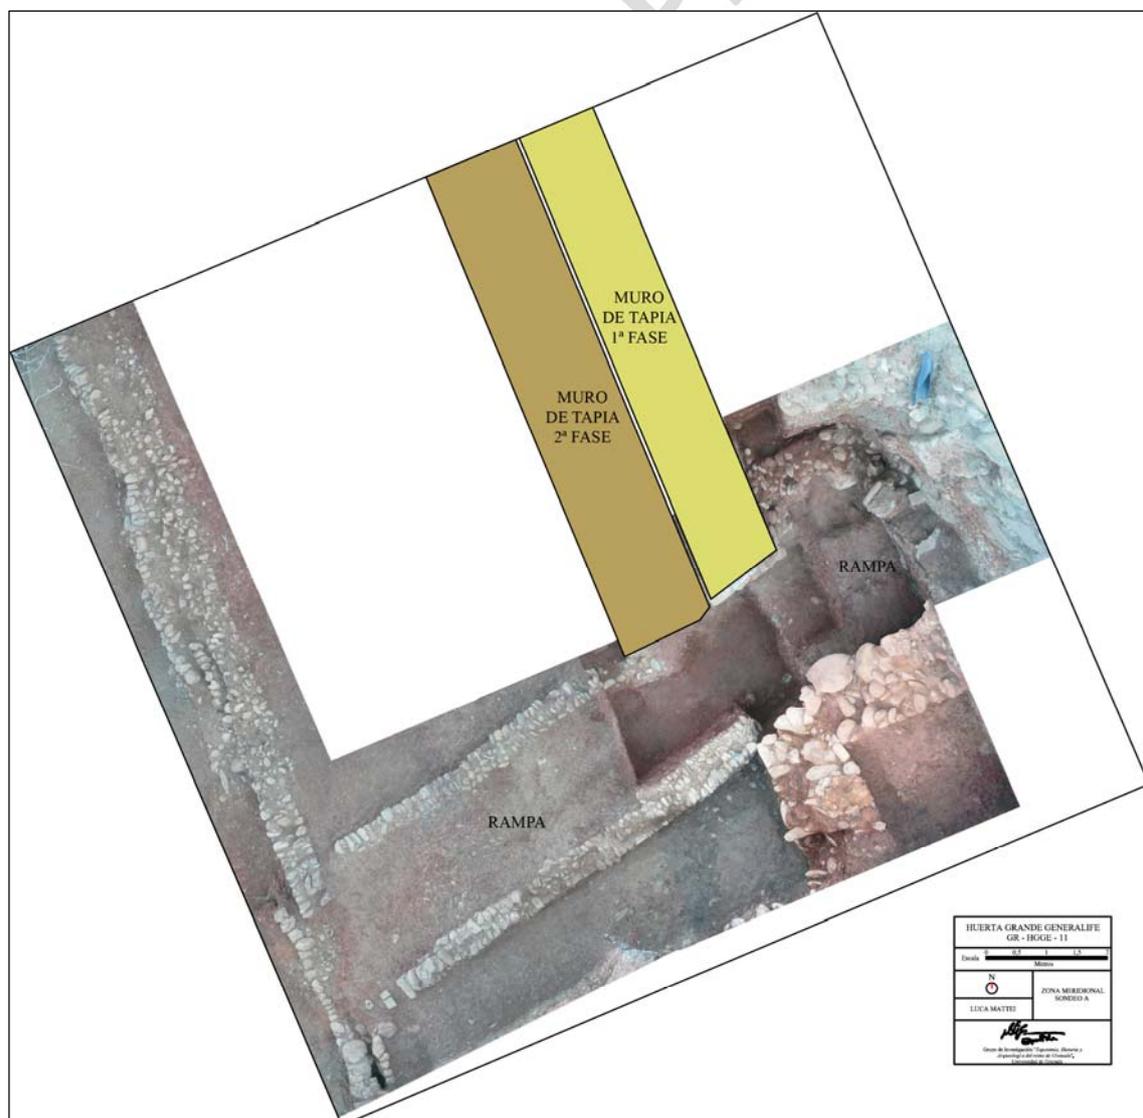
Visión cenital de los restos de estructuras de la primera fase hallados en el extremo sur, más concretamente en el sondeo A (Foto: autores)

Entre los dos muros mencionados quedaba un espacio, donde se descubrió otro elemento arquitectónico de gran relevancia que pudimos asociar claramente a esta primera fase. Se trata de una paso de acceso configurado a través de una rampa que comunicaba las originarias terraza inferior con la superior. Era una rampa de largo recorrido – por el momento se han documentado cerca de 13 m – que subía con fuerte pendiente desde el oeste hacia el este, para lograr vencer el desnivel originado por la parata que conformaban los dos potentes muros descritos que recorrían el espacio en sentido norte-sur.

La rampa, hacia la terraza superior, se debía insertar entre dos muros perpendiculares a los primeros y a los cuales se apoyaba, uno por cada lado, y que servían para contener los rellenos y la tierra de cultivo de la terraza superior. De estos dos muros se hallaron numerosas evidencias en el perfil este del sondeo A. Subiendo la rampa en el lado izquierdo se documentaron unos cimientos de mampostería poco elevados, unidos con el mismo mortero de la base de mampostería del muro de la primera fase. Sobre dicha fundamentas, ligeramente vencido pero aún en posición vertical, se halló un tramo de muro de tapia de calicastro. La parte que faltaba de este tramo se encontró totalmente derrumbada en una única pieza, tumbada sobre la rampa. Diversamente el muro de contención ubicado en la parte derecha subiendo la rampa, conservaba solo los cimientos.

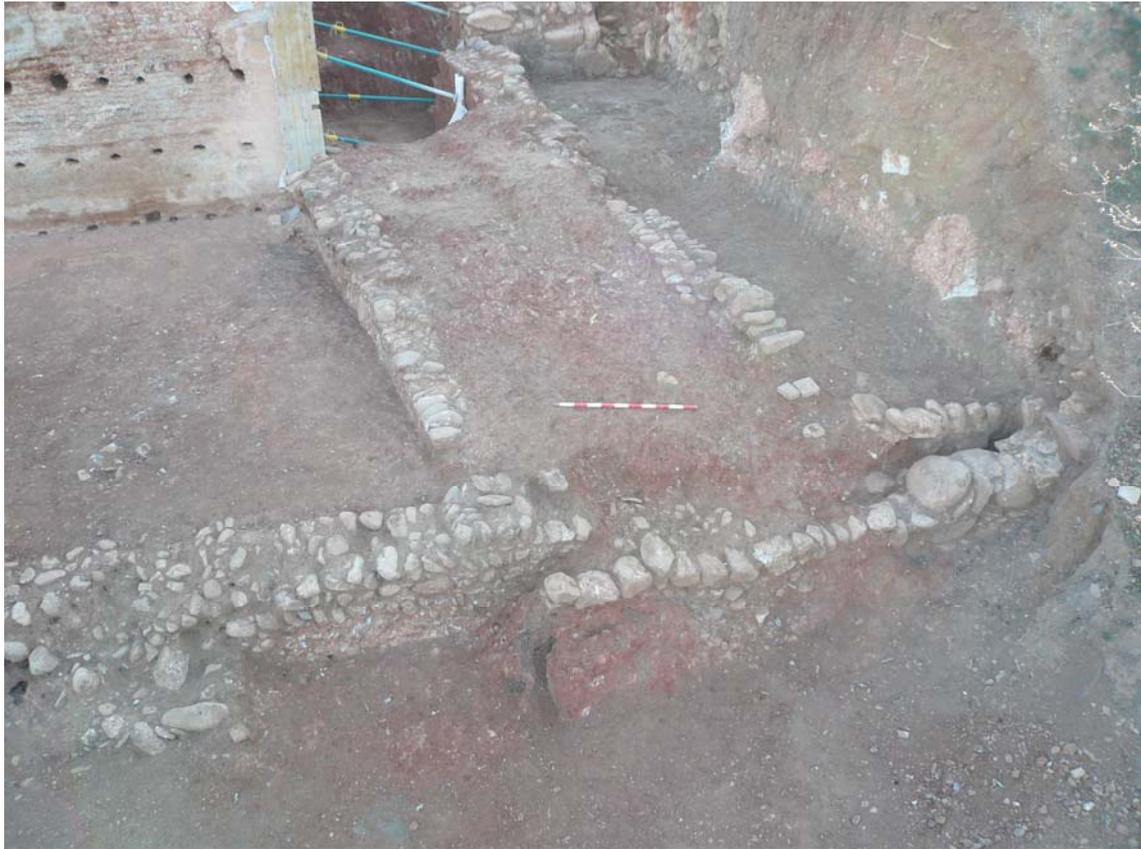
Vista general de la rampa que se halló en el sondeo A y de los muros hallados en la parte meridional del seguimiento inferior (Fotos: autores)

Por otra parte, la zona occidental de la rampa, es decir, hacia la terraza inferior, cuando deja de estar encajada entre los dos potentes muros que aseguran la contención de la terraza superior, se vio contenida entre dos muretes de mampostería. Los mampuestos de pequeñas y medianas dimensiones estaban unidos por un mortero de tierra pobre en cal y se asentaban directamente sobre el geológico.

El contacto entre la rampa y la terraza inferior no se ha podido documentar con toda precisión, dado que los estratos han sido perturbado por los cultivos posteriores. Lo que se documentó al final de la rampa fueron otros dos muretes de mampostería, uno a cada lado de la rampa, que corrían perpendicularmente a ella y paralelamente a los dos potentes muros. Estos muretes, se han asociado a esta primera fase y configuraban como una contención por una pequeña y poco elevada terraza que se desarrollaban a los dos lados de la rampa y a los pié de los grandes muros de contención de la primera fase.

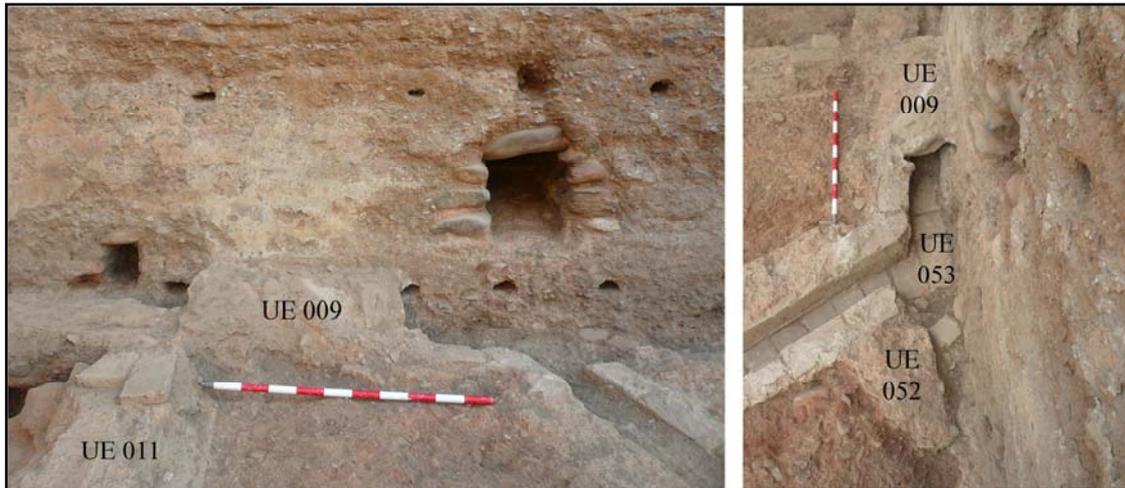
Desagüe distinto en correspondencia de la zona de recogida de las aguas que provienen del paso de acequia y del primer aliviadero del muro de tapia (Fotos: autores)

Ante de todos comentar como la presencia de un desagüe distinto de los otros y que ahondaba en el muro más de 3 metros, hizo sospechar que estábamos frente a algún tipo de estructura hidráulica que debía atravesar los dos muros, implicando su existencia ya en una primera fase.

Efectivamente estábamos frente a una majestuosa y ingeniosa obra que permitía conducir el agua desde la terraza superior hacia la inferior.

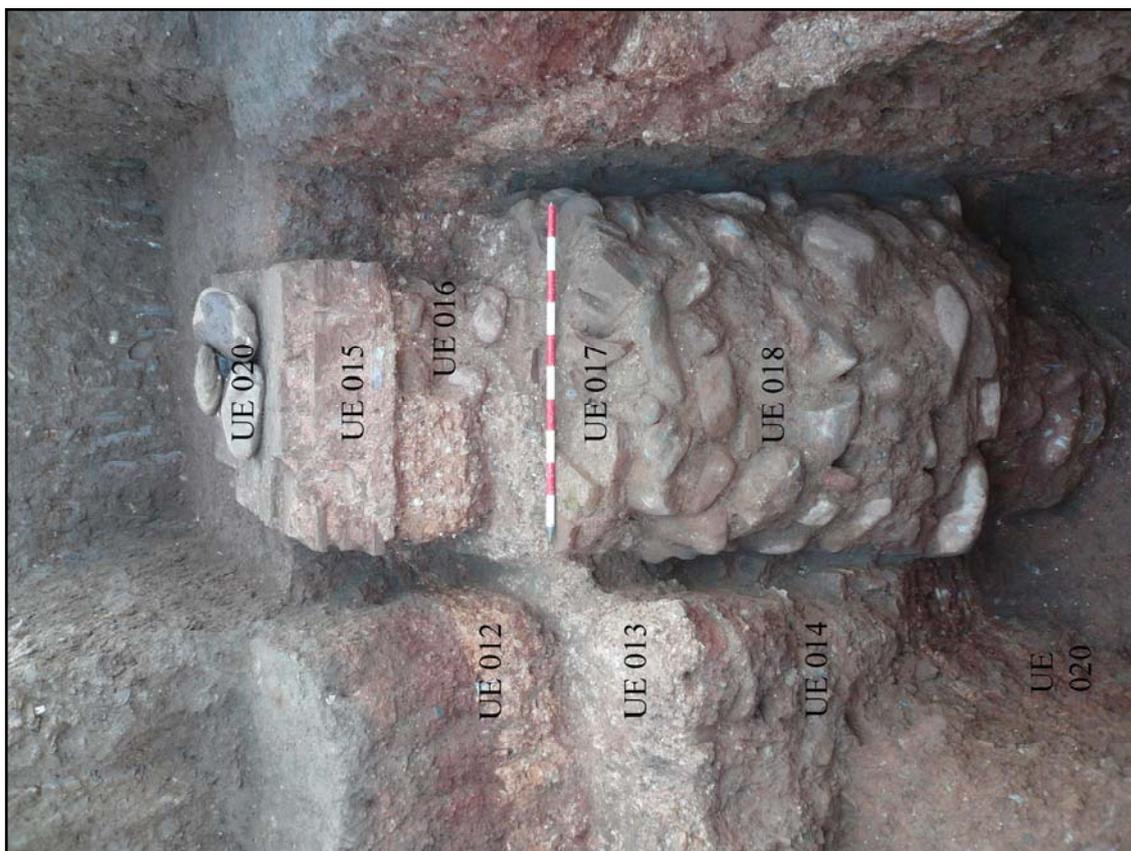
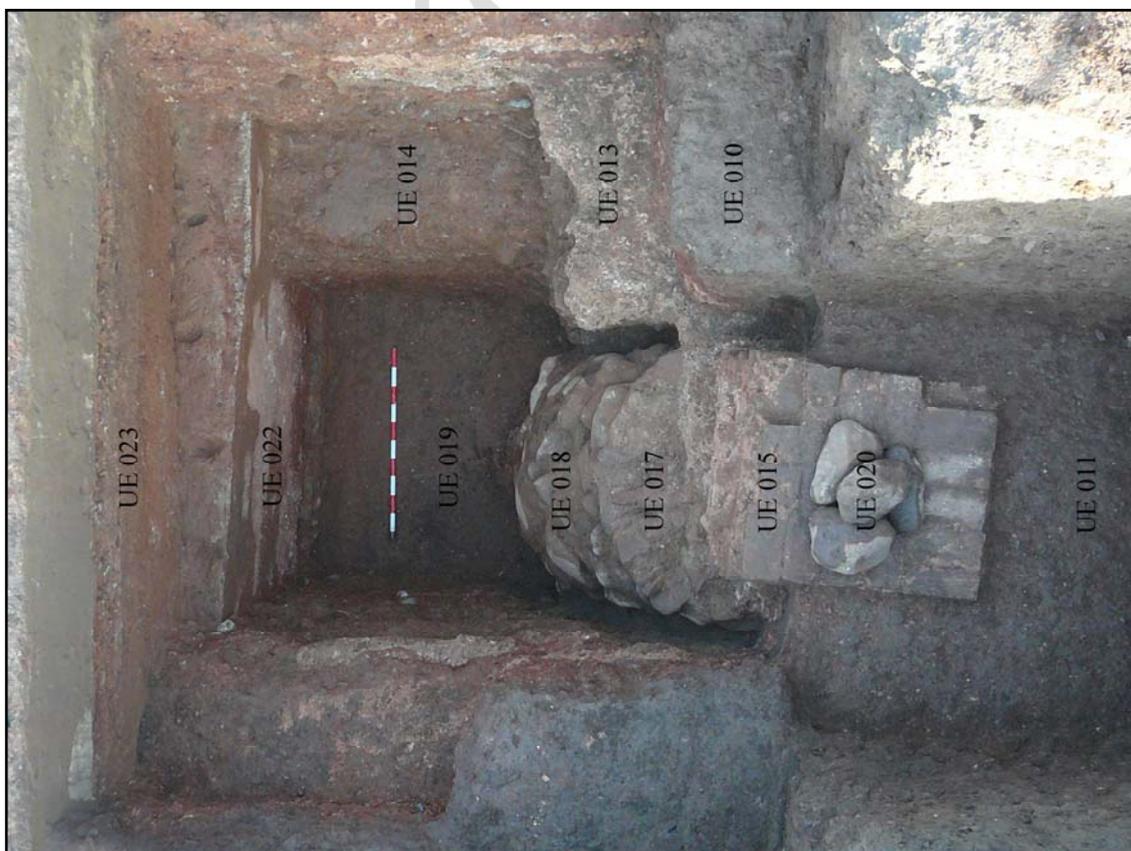
El imponente pozo sumidero de primera época nazarí visto desde una perspectiva frontal y cenital (Fotos: autores)

Fue justo en la terraza superior que se documentó una gran estructura, sellada por los depósitos de la primera fase. Se trata de un pozo-sumidero realizado con una fuerte pendiente y construido con unos ladrillos unido por un mortero rico en cal, los cuales estaban protegidos en su exterior por mampuestos de media y gran dimensión que configuraban la coracha que protegía la canalización. Permitía llevar las aguas – que debían derivar del partidior situado a la salida del Generalife² – aproximadamente a unos 5 m de profundidad alcanzando los niveles de la terraza inferior, cruzando el muro de la primera casi en su base, en la parte realizada con grandes bolos de mampostería.

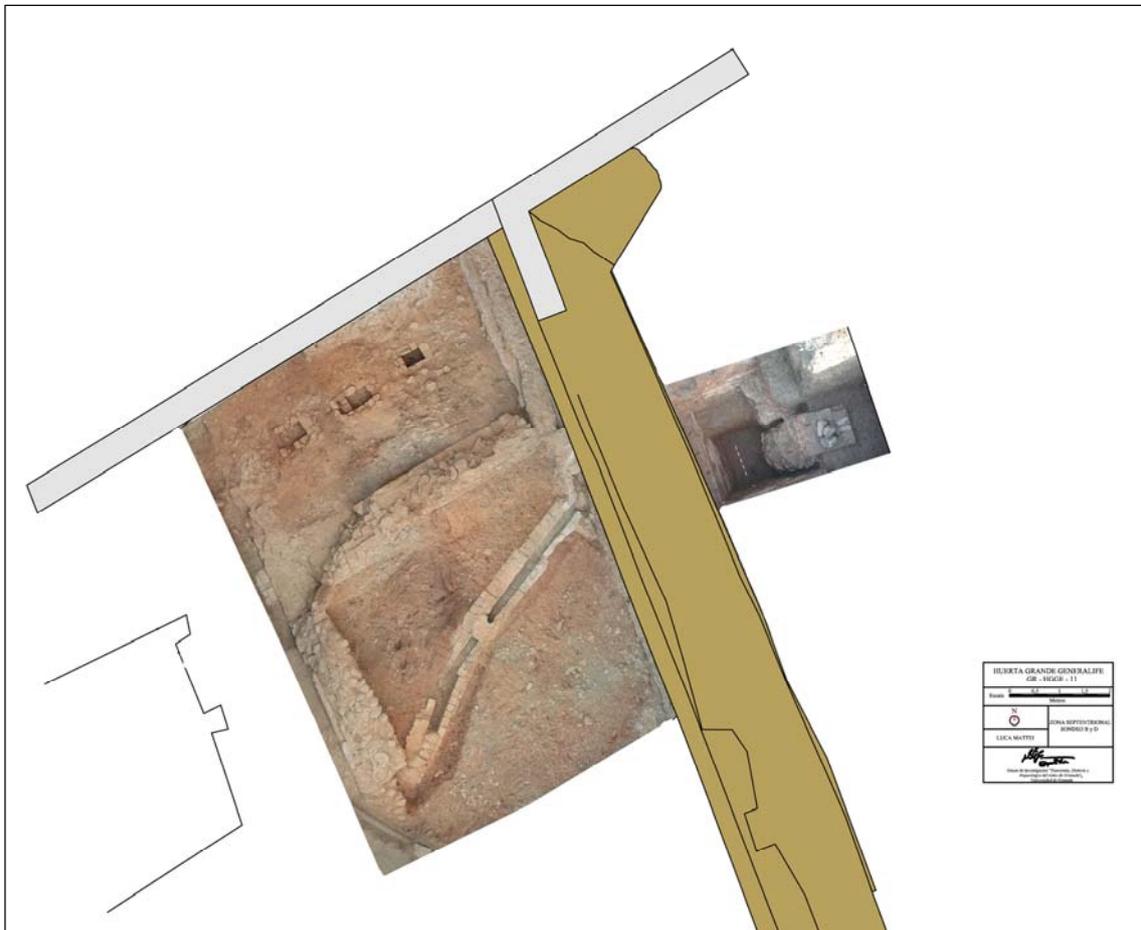
Localización de los restos de estructuras de la primera fase en el extremo norte.

El muro evidenciado con colores pertenece a la segunda fase (Foto: autores)

En esta área se documentaron otras estructuras de considerable importancia, que debía configurar el originario acceso a la huerta desde el callejón.

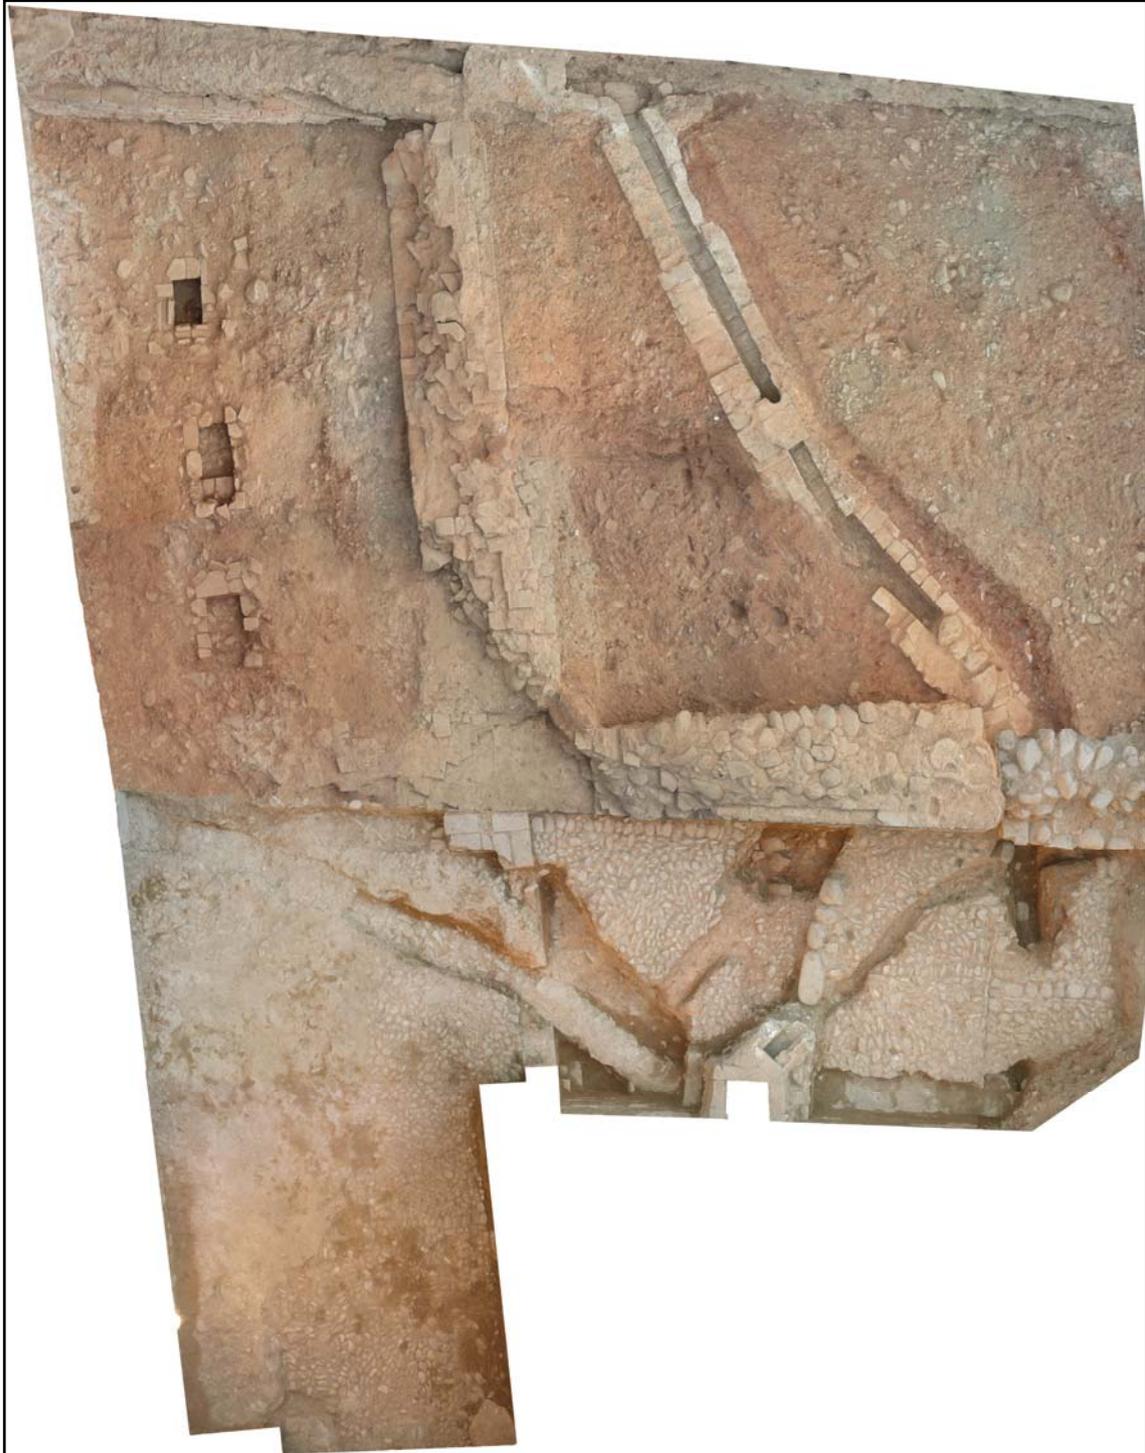
Fotomosaico final del área ocupada por el sondeo B (Foto: autores)

De la que podría ser esta puerta de entrada en su primera fase, quedan los dos muros de mampostería encintada (uno de ellos se ve roto por el segundo muro

de tapia), posiblemente la parte del empedrado más meridional (que iría acompañado y asociado al cubrimiento de la mencionada acequia), restos del mortero de preparación de dicho firme, y una estructura bajo la mocheta occidental que configuraría otra puerta adscrita a una segunda fase.

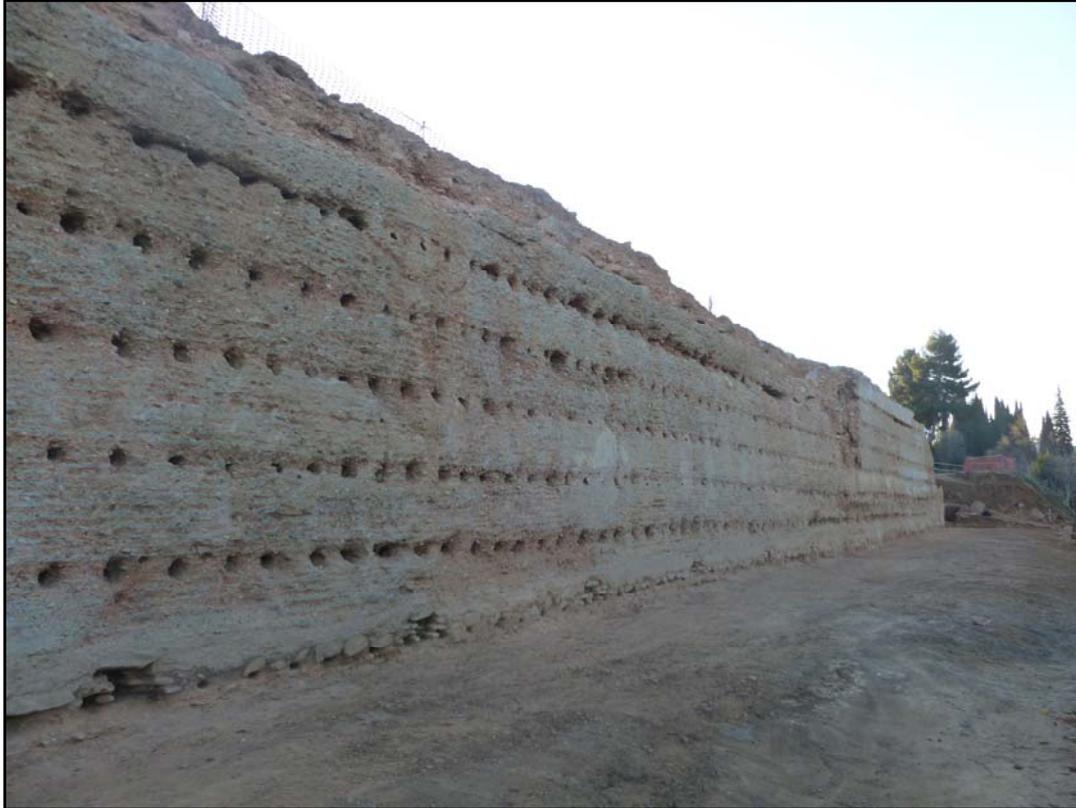
Muro de segunda fase en su parte central (Foto: autores)

A esta segunda fase se adscribe principalmente lo que es el muro objeto de la restauración que ha necesitado el apoyo de nuestra intervención arqueológica. Éste muro en una determinado momento que hemos atribuido al siglo XIV, se apoya en toda su extensión al muro de la primera fase. Diversamente de éste último, está totalmente edificado en tapial calicastro, mediante 8 cajones que se elevan a una altura algo inferior a los 7 m. En su parte superior, uno o dos cajones –dependiendo de la conservación del primer muro – se superponen al anterior, de manera que el último cajón documentado en el seguimiento superior, tiene más de 2 m de ancho y pertenece exclusivamente a la segunda fase aunque engloba a los dos muros. La terminación del último cajón, como todo el muro adscrito a esta fase, presenta una ligera inclinación hacia el norte, probablemente adaptándose a la pendiente natural del terreno. Se trata por lo tanto de una obra de refuerzo y restauración del primer muro, posiblemente ante la existencia de algún fallo estructural. En el punto donde este segundo muro deslinda con el callejón se ha podido documentar como la coronación quiebra con un ángulo de aproximadamente 90 grados. La esquina interior de

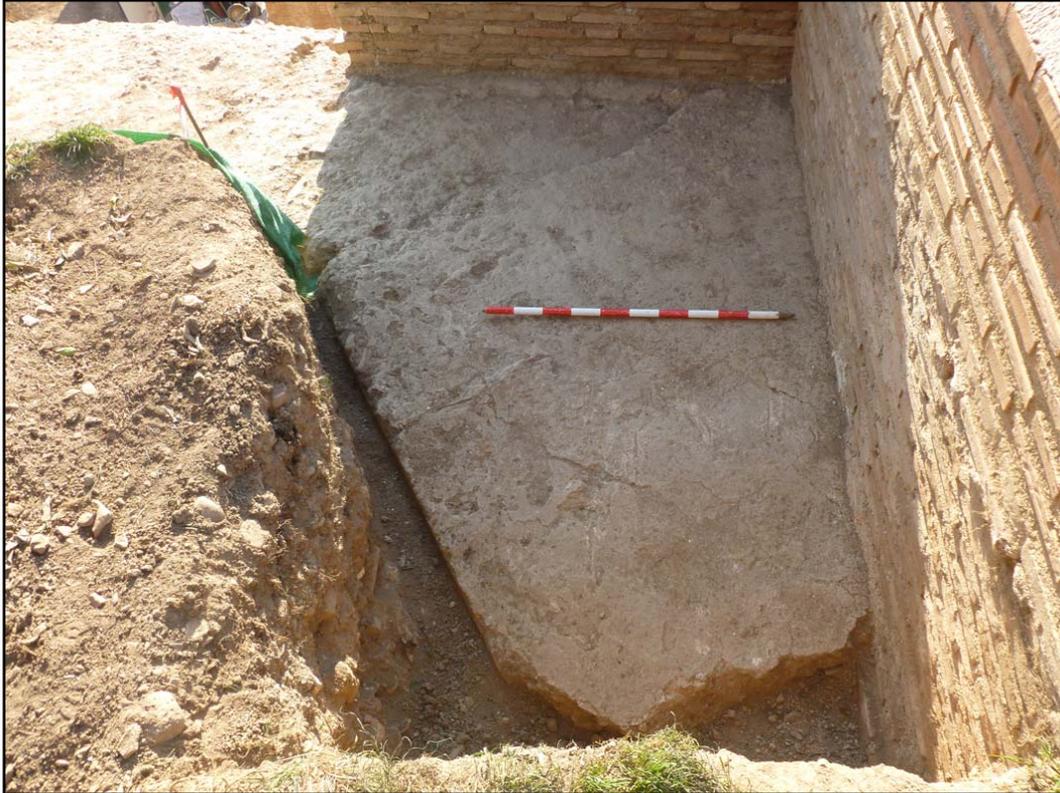
Coronación del muro de segunda fase en su esquina noreste (Foto: autores)

la coronación donde se encontrarían los dos muros es achaflanada presentando un alineación en diagonal. Una vez que el muro gira se ha documentado una fractura. A partir de ésta no pudimos seguir investigando su continuación porque salía del ámbito de nuestra intervención.

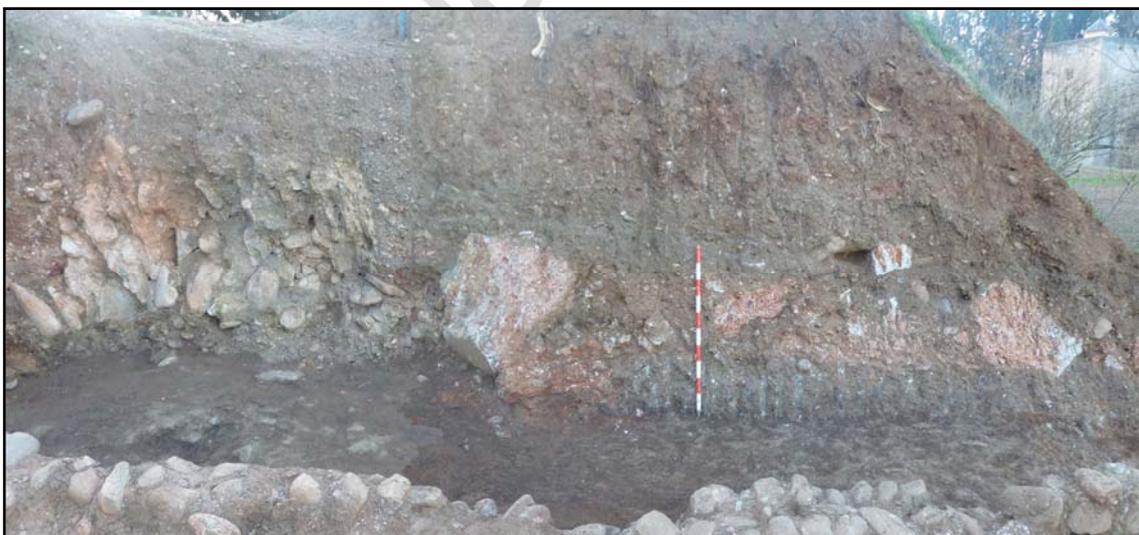
Derrumbes del siglo XVI (Foto: autores)

A esta fase se adscriben los derrumbes de las tapias de la primera fase. Efectivamente se ha comprobado como la rampa, sirve de paso por lo menos hasta el siglo XVI, dado que bajo los derrumbes de las tapias de la primera fase que la contenían se ha encontrado cerámica cristiana que afirma su uso en ésta época. Es el mismo horizonte cronológico identificado a través de los hallazgos cerámicos bajo los derrumbes del muro meridional a la rampa de la primera fase. Es, por tanto, en este momento cuando la organización espacial primigenia de la huerta debió desconfigurarse.

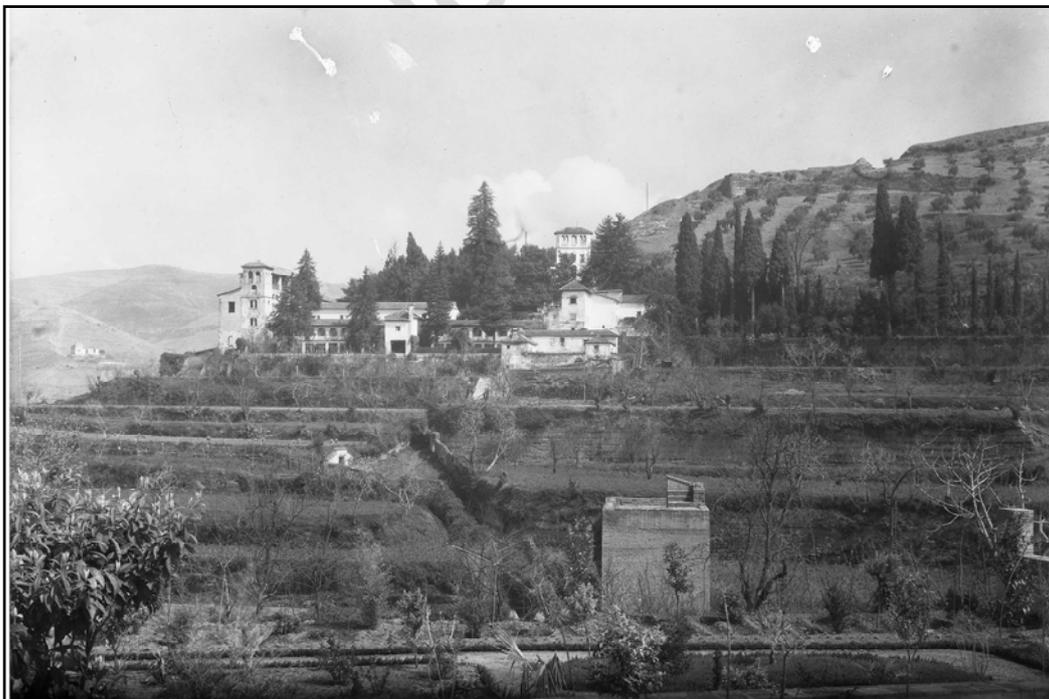
Foto del año 1923 donde se aprecia la placeta con el muro construido en diagonal

También en la zona de la puerta el largo periodo de abandono hace que se realicen modificaciones. En fotos antiguas, que remontan a la década de los años 20, como en cartografía antigua, se aprecia como el callejón medieval estaba separado por la huerta grande, mediante un muro en diagonal que se juntaba directamente con la esquina septentrional del muro de tapia. Esto demuestra que se había perdido la configuración originaria de la puerta de acceso que en un determinado momento se debió de modificar. Es muy probable que el corte en diagonal que destruye los muros de mampostería encintada, sea debido a la construcción del muro que aparece en la foto y en la cartografía. Este muro en la década posterior se debió destruir en el momento de la restauración llevada a cabo por Torres Balbás.

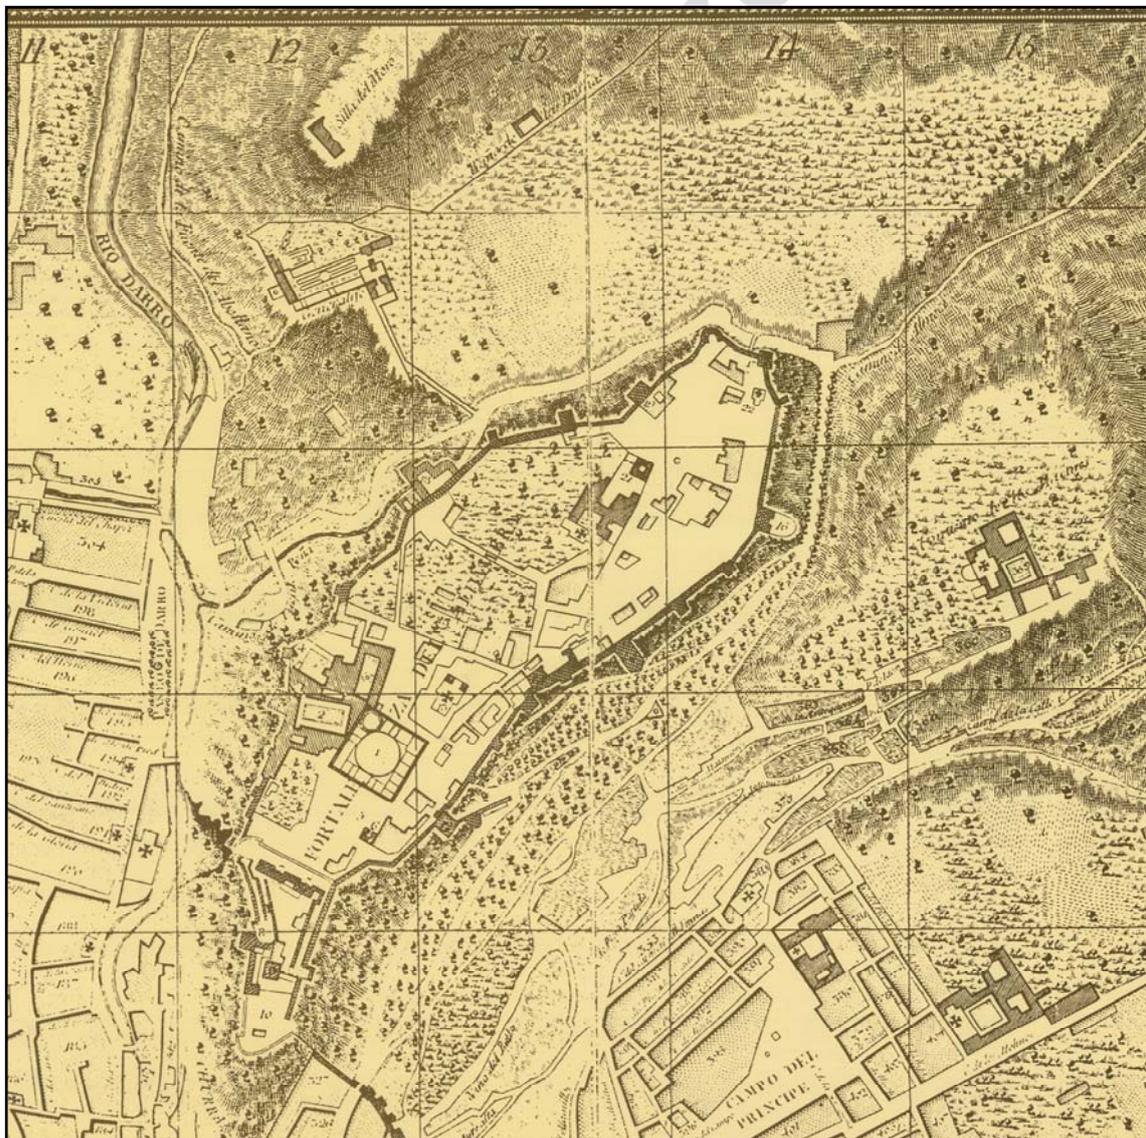
Detalle del plano de Dalmau del año 1796 en donde se aprecia la placeta con el muro en diagonal (Fuente: Archivo del Alhambra)

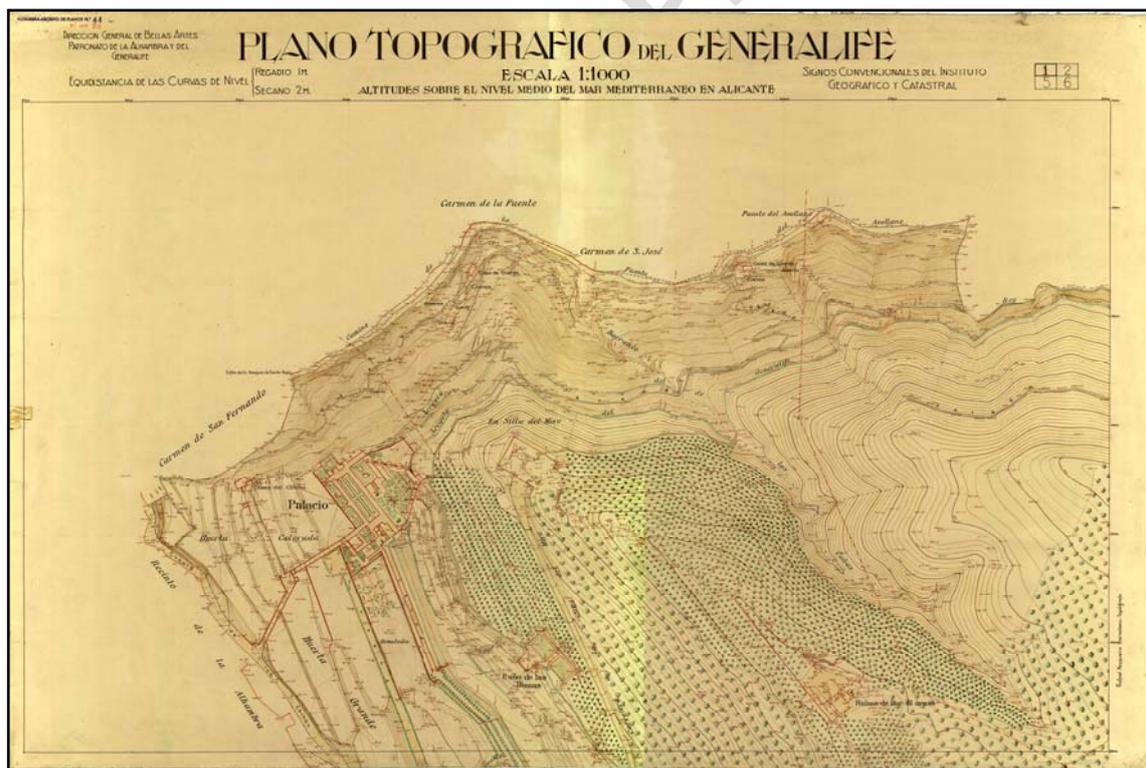
Plano topográfico del Generalife donde se aprecia la placeta con las restauraciones realizadas por Torres Balbás (Fuente: Archivo del Alhambra)

Durante la excavación, especialmente en el área ocupada por el sondeo B, hemos podido documentar numerosas estructuras que se remontan a la restauración de Torres Balbás, que investiga esta área y reconstruye, con extrema fidelidad y escurpulosidad, la doble puerta en la placeta, la alberca, y la mocheta de la puerta en recodo. Así lo demuestra un plano cartográfico de la década de los años 30. Asociado a la misma restauración debemos adscribir el forro de ladrillos que refuerza la terminación norte del sondeo.

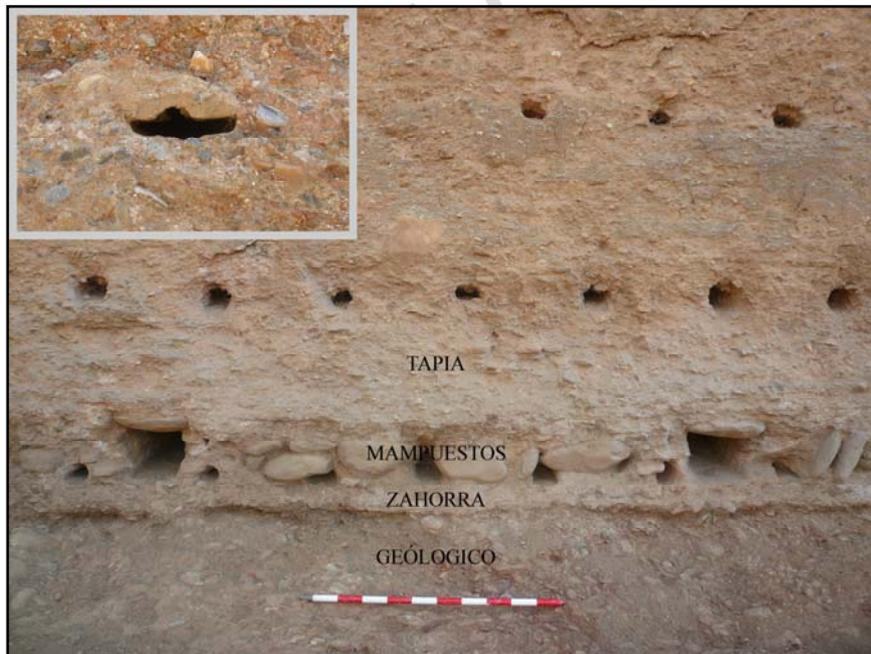
Técnica de construcción del muro de tapia y detalle de una aguja que conserva aún su forma original (Fotos: autores)

El muro en cuestión y objeto de nuestra actuación, que es lo que contiene la parata intermedia de la Huerta Grande, tiene una longitud de 78,17 m. La altura máxima conservada es de 6,67 m, se documenta en su límite norte separada en 8 cajones de tapias. El espesor medio conservado es de 2,30 m, rondando en la parte meridional los 2,60 m y en la parte septentrional los 1,80 m. En su paramento se comprueban una gran cantidad de mechinales, la mayoría muy desgastados por la erosión. La separación entre mechinales es en horizontal de 60 cm aproximadamente, mientras que la separación vertical es de 83 cm de media, definiendo así la altura del cajón. Las dimensiones de las agujas de madera debían de ser de unos 10 cm de ancho por 1,5 cm de espesor por una profundidad de 40 cm.

Algunas de las huellas dejadas por las agujas estaban tapadas con argamasa, recubriendo el agujero que quedaba en el interior. Dos de ellas se investigaron para poder recuperar posibles trozos de madera de estas agujas, lo que
