ANUARIO ARQUEOLÓGICO DE ANDALUCÍA

**INTERVENCIÓN ARQUEOLÓGICA PREVENTIVA EN LA HUERTA GRANDE
DEL GENERALIFE.
EL MURO DE TAPIAL QUE DELIMITA LA PARATA INTERMEDIA.**

Luca MATTEI, Luís MARTÍNEZ VÁZQUEZ

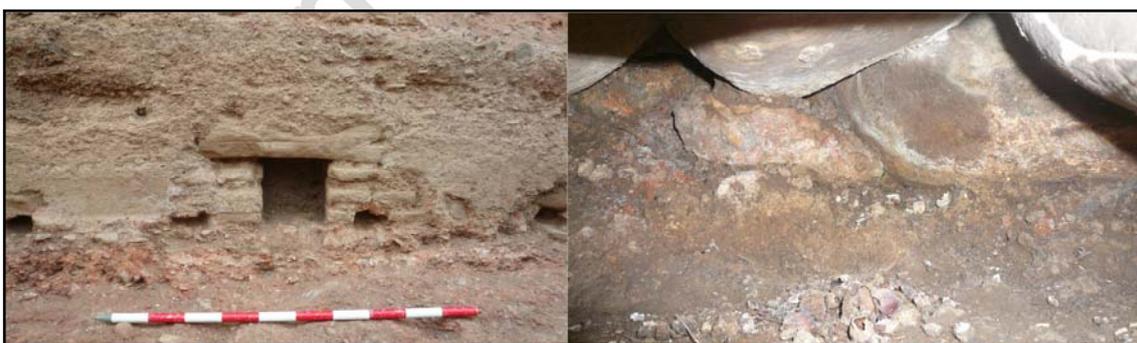
Un aliviadero construido en la base del muro de tapia, y detalle del interior en su parte final, donde topa con los mampuestos del zócalo de mampostería del muro más antiguo (Fotos: autores)

El muro es edificado directamente sobre la formación Alhambra, posiblemente rebajada con una suave pendiente desde el sur hacia el norte. En esta zona, antes de la construcción del muro se dispone una capa de zahorra bastarda unida con cal sobre la que apoya directamente el muro. En la parte inferior del mismo se colocan bolos de mediano tamaño para asegurar su estabilidad, su aislamiento y ofrecer un nivel de partida uniforme al muro de tapial. Bajo los mampuestos mencionados se aprecian los mechinales que han servido de construcción para el primer cajón. Además, en la base del muro, a la misma altura de los mampuestos, se disponen un gran número de aliviaderos, que en su mayoría quedaban ocultos bajo los depósitos de tierra que se retiraron. Se identificaron hasta 23, separados entre sí por distancias heterogéneas, desde un mínimo de 2,55 m hasta un máximo de 4,80 m. Han sido fabricados todos de la misma manera, menos uno que detallamos más abajo. Todos presentan las paredes de ladrillo, quedando a la vista un ladrillo dispuesto a soga o dos colocados a tizón. Presentan también, apoyado en ellos, como arquitrabe, una losa de canto. La mayoría estaban colmatados de tierra, algunos incluso presentaba piedras o ladrillos que obstruían voluntariamente el espacio.

No obstante, otros estaban limpios y proporcionaron más información sobre su construcción. En el interior, las paredes parecían haber estado recubiertas por una capa de cal, mientras que la cubierta de cada desagüe estaba compuesta

por bolos de mampostería. Las dimensiones de los aliviaderos eran pseudo cuadradas midiendo entre los 22 cm y los 25 cm de ancho y alto. La profundidad coincidía con el espesor del muro exterior que en la parte inferior debido al talud del paramento era entre 1,50 m y 1,60 m. El examen del tramo final de tres de los desagües (efectuado con una cámara enganchada a una pértiga), indicó que no fueron construidos en correspondencia con anteriores desagües, documentándose un paramento de mampostería que, con toda seguridad, pertenece al muro de la primera fase, lo que nos señala por tanto, hasta que punto llegaban su cimientos.

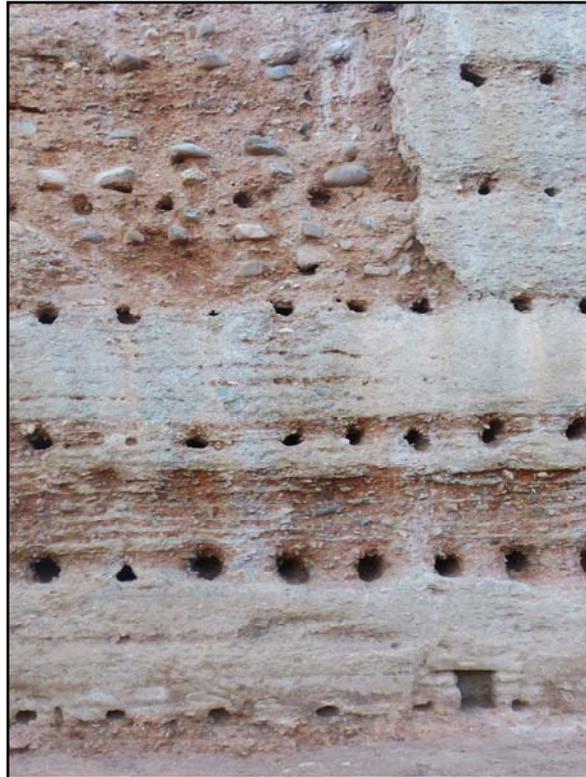
Detalle de la construcción del núcleo del muro de tapia (Foto: autores)

Encima de los aliviaderos y de la línea de mampuestos que sirve de cimentación, arrancaban los cajones de tapia. Se trata claramente de un tapial calicastro perfectamente documentada en las amplias áreas que ha perdido la costra. Se distinguen claramente las diferentes tongadas de tierra roja con mínimo porcentaje de cal y piedras de pequeñas dimensiones y la argamasa de color gris con alto porcentaje de cal mezclada con grava y tierra de matriz mixta. En las partes donde la pérdida de volumen ha sido mayor, se aprecia la composición del núcleo que tiene una característica peculiar. En cada cajón se aprecian dos hiladas regulares de grandes mampuestos que podrían dar una mayor estabilidad a la consistencia de la tapia. La primera algo más arriba que la línea de mechinal inferior y la otra algo por debajo de la línea de mechinales superior. El resto del núcleo sigue teniendo la misma composición que la capa de tierra ya descrita, documentada en la zona próxima a la costra.

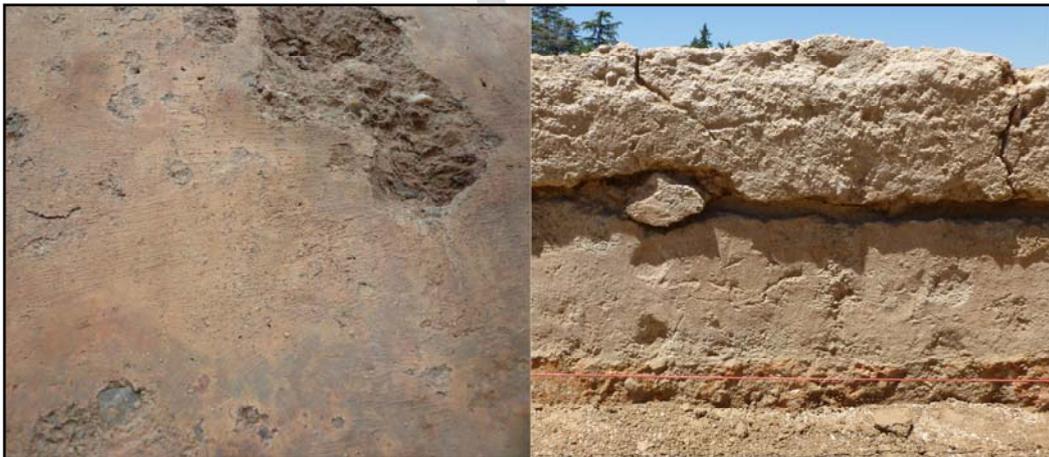
Detalles de huellas en la costra del muro de tapia de la segunda fase, alisado a la izquierda y clavos a la derecha (Fotos: autores)

En algunos tramos de este muro se conservan pequeñas porciones de costra en los que se aprecia la huella de la llana metálica con la que se alisaba el acabado final de mortero de cal que impermeabilizaba el muro. En el cajón inferior, que probablemente no estaba tan trabajado, se han podido documentar también algunas huellas dejada por los tapiales de madera que constituían el encofrado. La longitud de los tapiales parece haber sido variable, oscilando entre los 2,55 m y los 3,00 m, con una media de 2,80 m. La altura de

cada tapial de madera que configuraba el encofrado parece haber sido aproximadamente de unos 21 cm. En el paramento superior oriental del muro, en la parte que está a contacto con la viña, tras su limpieza se documentaron huellas de los clavos para fijar los tapiales, apreciándose dos por cada tapia. Examinando en detalle las huellas de los mechinales, se pudo reconstruir como era el contacto entre un cajón y otro. Una vez que se construya un cajón en la parte superior del mismo se necesitaba dejar o elaborar un rehundimiento por cada una de las agujas, con la función de insertarlas para apoyar los tapiales del encofrado que se necesitarán para construir el siguiente cajón. Éstos escalones rehundidos se creaban rompiendo la tapia una vez terminada, o se necesitaba crear unos tapiales de madera que tuviesen marcado el perfil del mechinal, de manera que se insertaban las agujas durante la construcción de cada cajón. Encima de las agujas, cubriéndolas, se le echaba una argamasa de cal, de manera que su parte superior delimitaba la terminación de la línea del cajón de tapia.

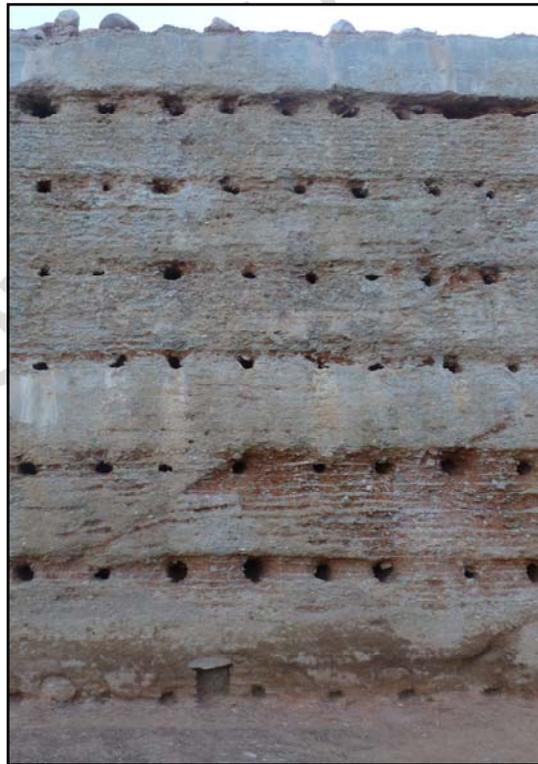
Las huellas en diagonal dejadas por las jornadas de trabajo durante la obra de construcción del muro de tapia de la segunda fase (Foto: autores)

Otro detalle que se ha podido documentar con bastante precisión tras la limpieza del muro han sido las juntas de trabajo realizadas durante la construcción de los cajones del muro de tapia. Se trata de líneas inclinadas de 30-40 grados que en la mayoría de los casos buzan hacia el norte, ascendiendo de izquierda a derecha (si miramos el muro frontalmente). No obstante, en la parte central del muro, en el cuarto, quinto y sexto nivel hay una línea de trabajo ubicada en sentido contrario, lo que supone que en estos cajones se construyó primero la parte central y después se prosiguió hacia los dos lados. Cada una de las líneas de las jornadas de trabajo marca una longitud variable, que oscila desde los 17 m hasta los 13 m. Las cotas que se han tomado a la altura de los mechinales que constituyen los cajones definieron como su construcción no fue horizontal, sino que tenía una inclinación, buzando hacia el norte con una variación entre 70 cm y 55 cm.

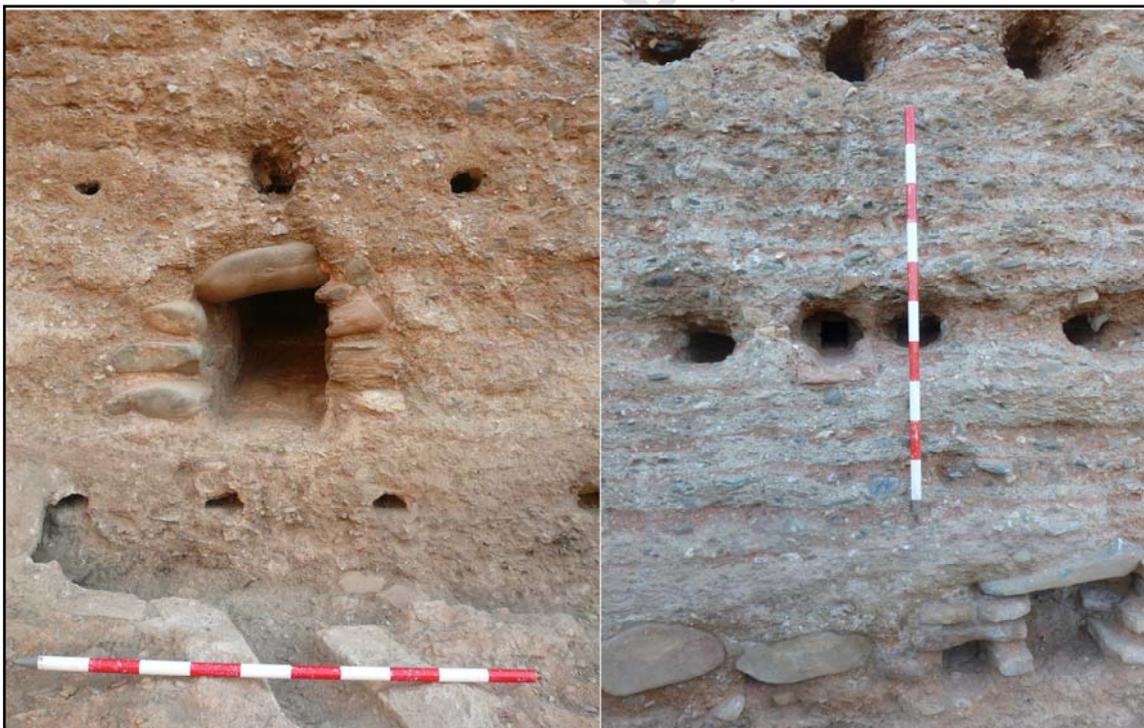
A la izquierda el desagüe del paso de acequia, y a la derecha una pequeña canalización realizada con ladrillos en perfil de U que atraviesa el muro de tapia de la segunda fase (Fotos: autores)

Como hemos señalado al principio de este apartado, uno de los aliviaderos era distinto de todos los demás. Se trata del identificado con el número 2, ubicado en la zona septentrional del muro. Dicho aliviadero en realidad era una

canalización que debía responder a un paso de acequia dado que en correspondencia con su salida se halló, a los pies del muro, una canalización de ladrillos que servía para el paso de agua desde una terraza a otra, como hemos detallado previamente. El aliviadero se encontraba a una cota superior a los otros, justo a mitad de altura de un cajón de tapia. Sus paredes, en lugar de ladrillos, se realizaban con grandes mampuestos unidos por un mortero de cal, al igual que su cubierta. Sus dimensiones eran también mayores que los demás, midiendo 40 cm de altura por 35 de ancho. Pero la peculiaridad más importante la daba su profundidad, que alcanzaba los 3 m de longitud, con una leve inclinación. Esta información confirmaba que no se trataba de un aliviadero para evacuar las aguas creadas por la condensación y las filtraciones, sino que era una canalización que cruzaba los dos muros identificados. Además confirma otro dato de especial relevancia: la canalización seguramente existía ya en la primera fase y cuando se construye la segunda se planifica la obra de manera que se respete dicha canalización para mantener su uso.

Otro elemento destacado, único en todo el paramento del muro, se reconoció a la altura del aliviadero asignado con el número 10, aproximadamente a unos 26 m de la terminación norte del muro. Se trata de una canalización que lo atraviesa, pero con rasgos muy diferente de la primera. Se encuentra a la altura de la primera línea de mechinales y está configurado con dos ladrillos en perfil de U que miden 9,5 cm de altura por 20 cm de ancho por 40 cm de longitud. Las piezas de ladrillo están unidas con un mortero rico en cal, apoyadas una sobre la otra de manera que dejan un espacio cuadrado por donde debía fluir el agua de 9 cm de lado. Con toda probabilidad, en la parte interior debió haber algún elemento hidráulico peculiar, dado que es la única documentada en todo el muro.

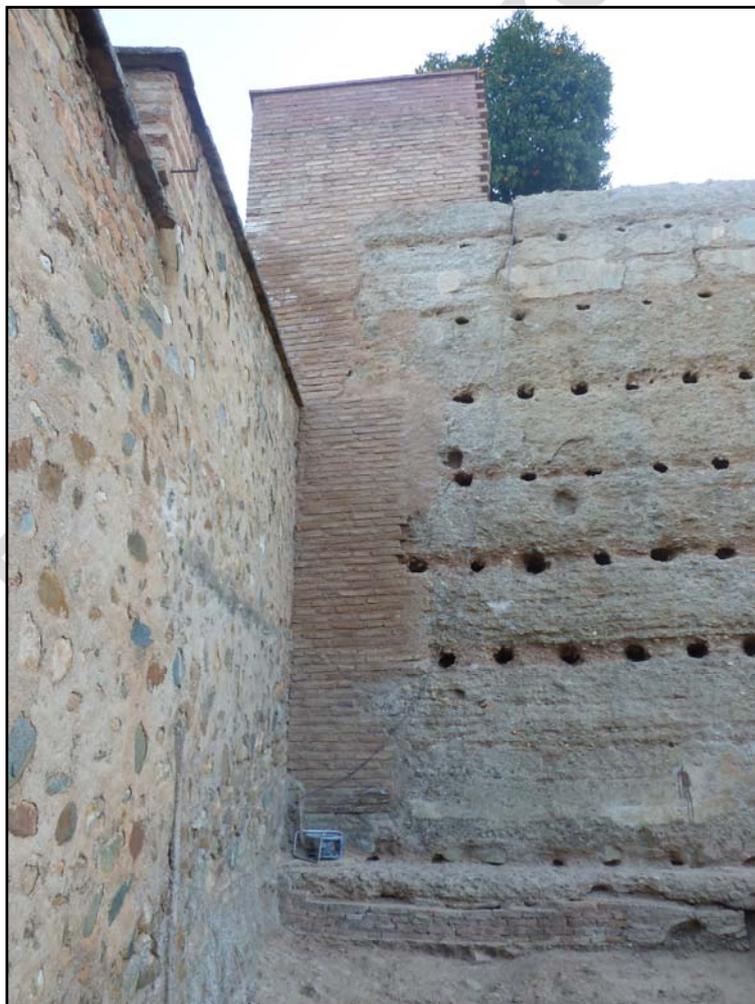
Refuerzo de ladrillo de la esquina noroeste del muro de tapia de la segunda fase restaurado durante los trabajos ejecutado por Torres Balbás (Foto: autores)

La más importante en extensión fue la reparación de la esquina septentrional, la que linda con el callejón medieval. Dicha restauración, ejecutada probablemente en las obras llevada a cabo por Torres Balbás, se realizó con ladrillos unidos por un mortero de cal y cemento.

Se desarrolla con un altura de 7 m por un ancho de 1,80 m, alcanzando en su parte superior una cota absoluta de 786,20 m. Con toda probabilidad se trata de un forro de la pared de tapia que en este punto debía estar muy deteriorada. En la parte superior los ladrillos sobresalen de la coronación del muro de tapia, apoyándose justo encima de él para contener la tierra de cultivo que había incrementado en la terraza superior.

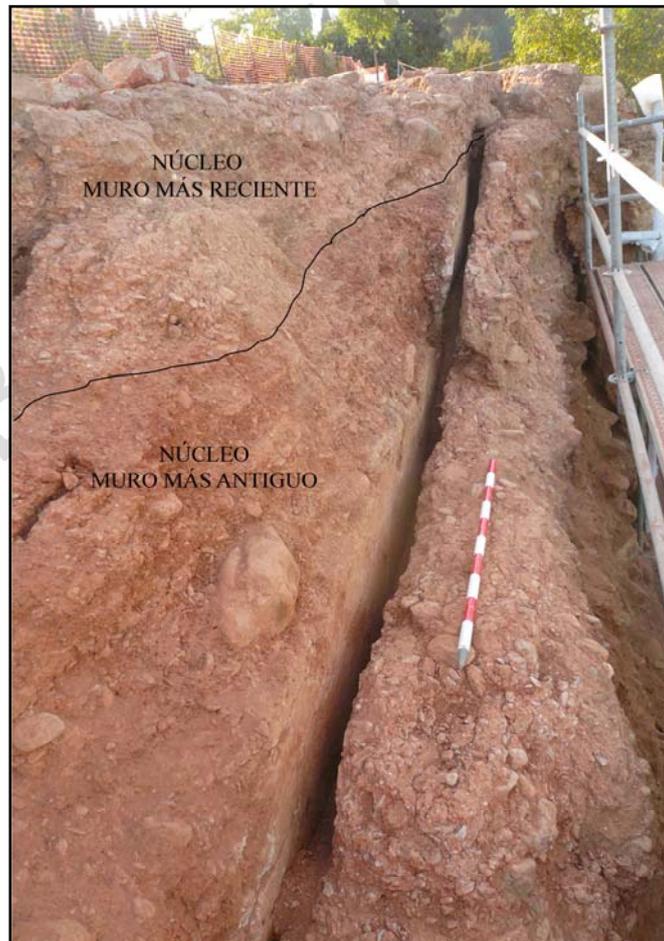
Punto donde el muro de la segunda fase, a la derecha, se apoya y monta sobre el muro más antiguo (Foto: autores)

Por último, debemos como en la zona central del muro, donde se hallaba la gran fractura con pérdida de volumen, se pudo detallar más sobre la secuencia constructiva de los dos muros identificados en el seguimiento superior. Es en el área de los mechinales cilíndricos del muro trasero, que ya se ha descrito en dicho seguimiento superior, donde podemos observar como se conservaba su paramento exterior y justo donde éste se pierde se distingue también su núcleo, de la misma composición y color del segundo pero ostentando una tonalidad más oscura. Esta leve diferencia que distingue los dos núcleos, permite apreciar, especialmente en este ámbito, como el segundo muro, no sólo forra el primero, sino que donde éste no se ha conservado en altura, se le monta encima como si lo estuviera abrazando.

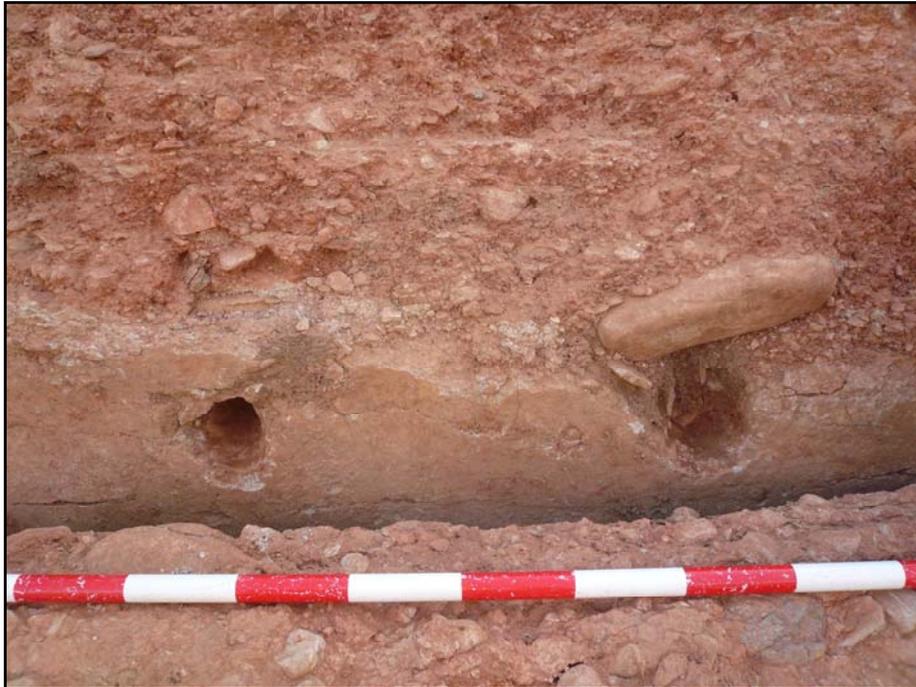
Detalle de los mechinales cilíndricos hallados a la altura del arranque del último cajón de tapia del muro más antiguo, y composición de su núcleo (Foto: autores)

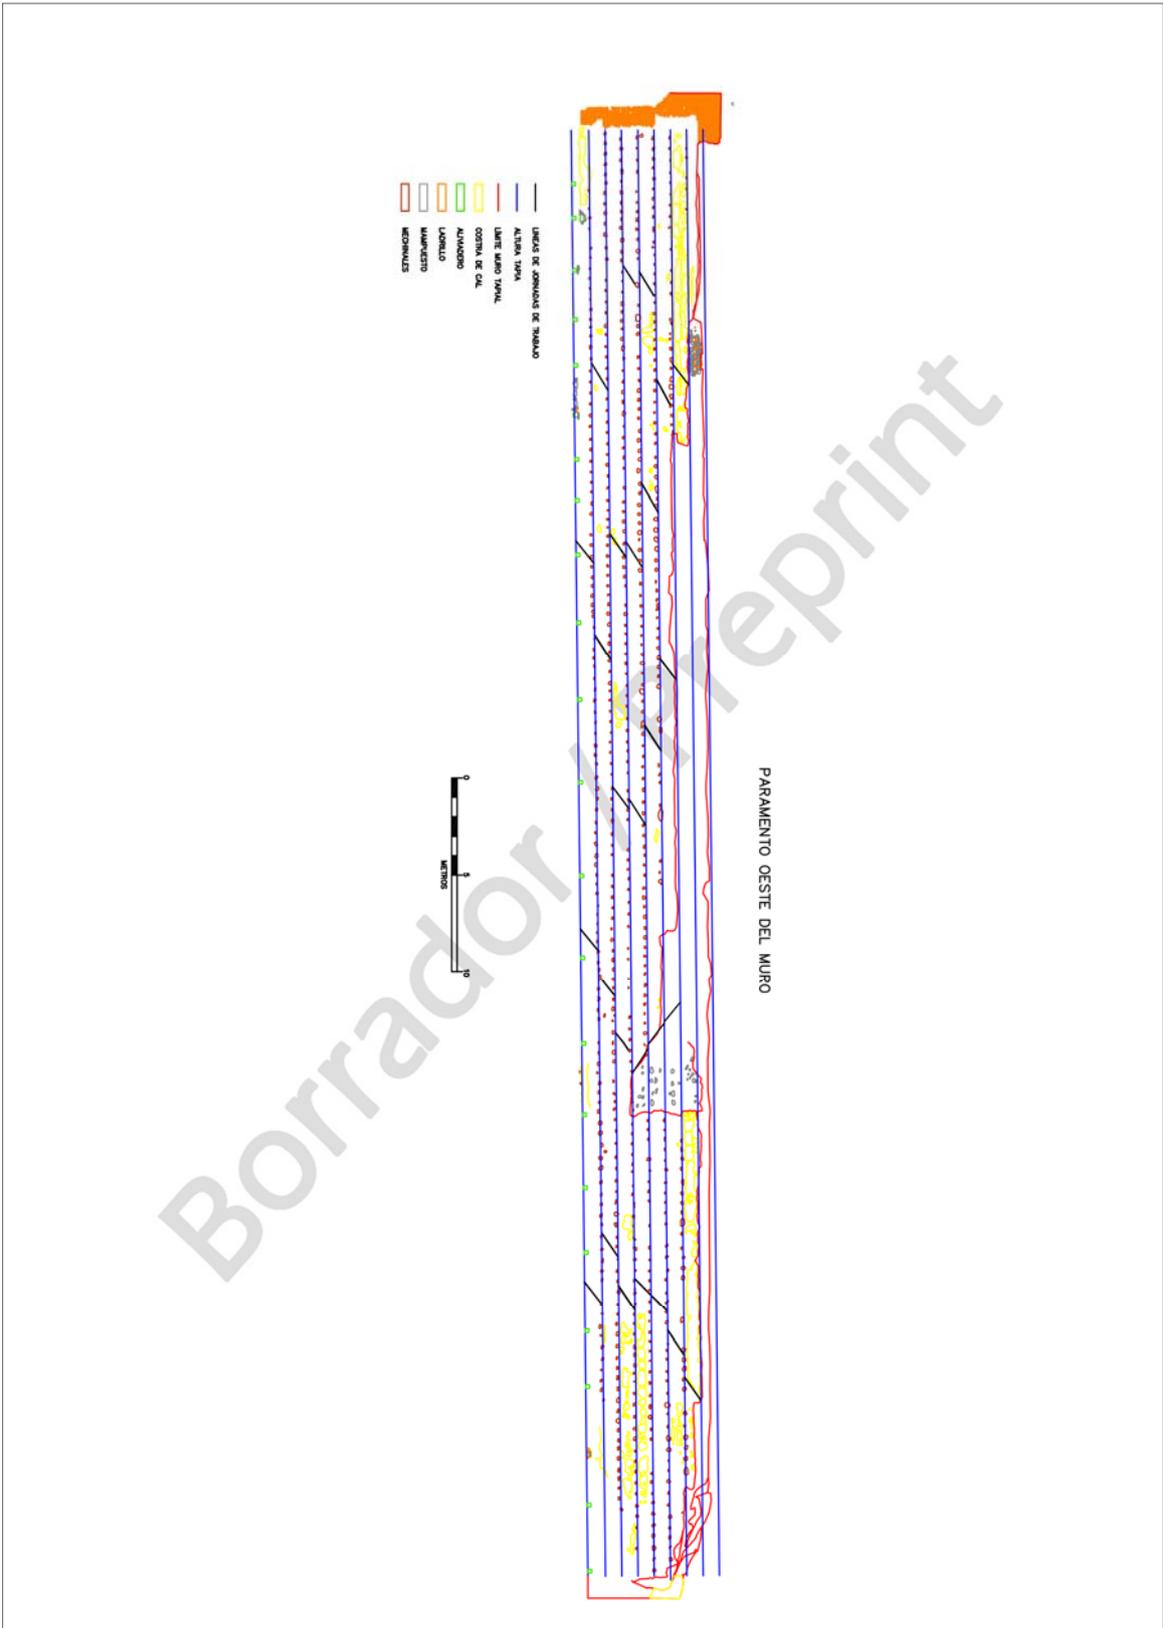
Esquema de las evidencias documentadas en el paramento del muro analizado
