ANUARIO ARQUEOLÓGICO DE ANDALUCÍA

2011

CONTROL ARQUEOLÓGICO PREVIO PARA EDIFICIO EN EL Nº 20 DE LA CALLE CALZADA DE LA TRINIDAD DE MÁLAGA

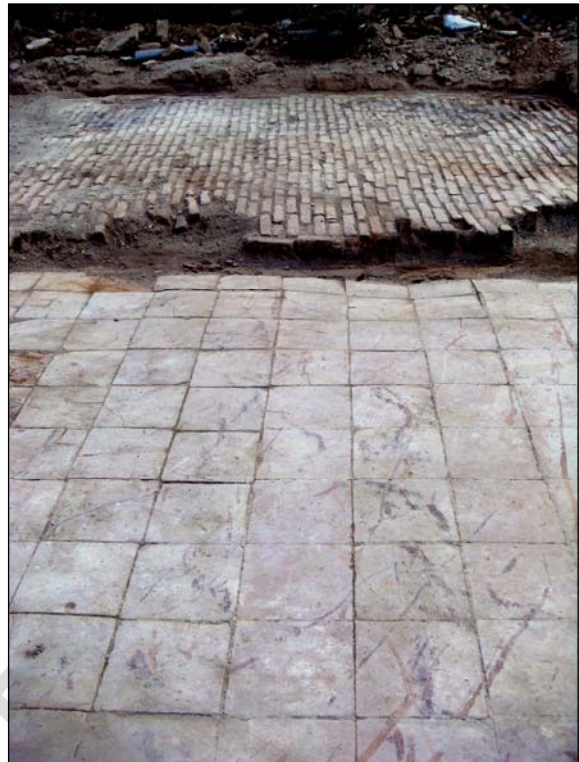
Pavimentos pertenecientes al edificio demolido. En primer término la u.e. 2 y al fondo la u.e. 1.

En este sentido se pudieron apreciar hasta tres pavimentos diferenciados. En primer lugar, en el extremo norte del área de intervención se conservaba un suelo de ladrillos a sardinel (u.e.1) ordenados en alineaciones con piezas contrapeadas. Al sur, a un nivel un tanto inferior que con toda seguridad correspondía a una dependencia diferente, un suelo de losetas de arcillas dispuestas a escuadra (u.e. 2). Al sur de este último, un tercer pavimento de cantos (u.e. 3) que, a diferencia de los anteriores, se encontraba muy deteriorado, con retazos aislados y numerosas faltas. Hay que insistir en la posibilidad de que los diferentes pavimentos respondan a diferentes estancias y usos, que en el caso de la u.e. 3 podrían ser diferentes a los estrictamente residenciales, posiblemente, patio, cuadra o almacén.

Los tres suelos estaban asentados sobre un escaso relleno de nivelación, directamente vertido sobre la base geológica, o directamente sobre esta. Los niveles de base lo conforma una potente formación de limos y arcillas compactadas, muy depuradas y de un intenso color ocre (u.e. 4) que se extiende por toda la extensión del solar y cuya superficie meteorizada pudo resultar explanada en algunos puntos para asentar los suelos descritos.

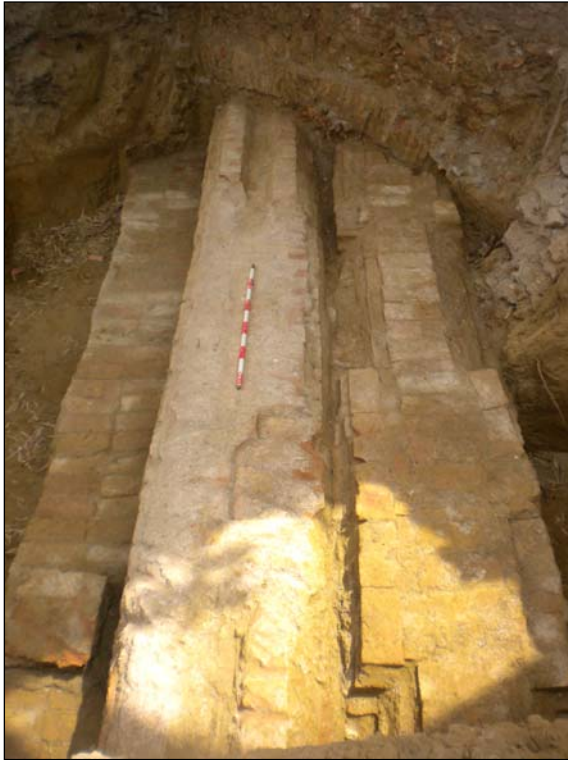
Perspectiva general de las conducciones de agua desde el oeste. Al fondo la u.e. 11, el arco de carga que garantizaba el paso del acueducto hasta la alcubilla construida en el compás del convento.

Ambas estructuras rebasan la línea del solar, adentrándose en la parcela del convento a través de un arco de carga en la línea del muro medianero -u.e. 12. Dicho arco habría sido construido *ex profeso* con este fin, si tenemos en cuenta que enmarca justo por el centro el trazado del canal y del banco anexo y que su altura coincide exactamente con la altura del canal.

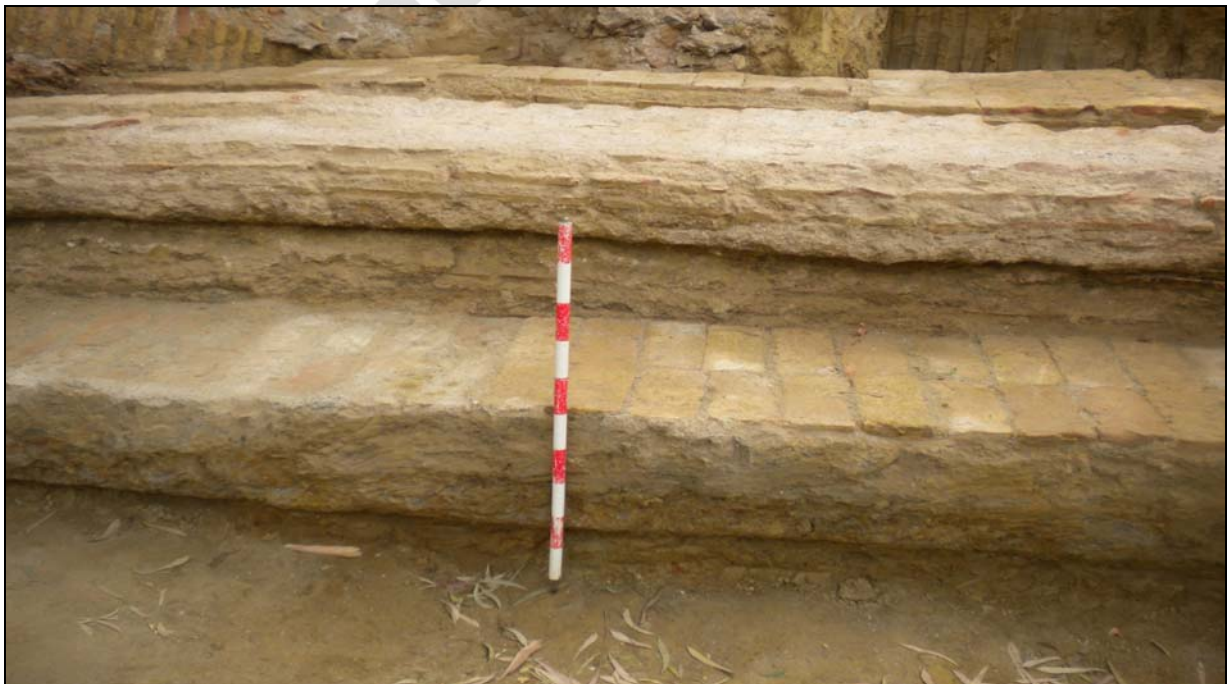
Alzado norte de la estructura hidráulica (uu.ee. 11, 10.1 y 10.2).

La más prominente de ellas (u.e. 10.1), es una estructura de aspecto macizo, hecha de ladrillos trabados con abundante argamasa, que se configura como una especie de podio al servicio de una pequeña canalización de ladrillos (u.e. 10.2). El contraste entre la envergadura del podio y la escasa entidad del canal permite considerar la posibilidad de que el primero sea algo más que una mera plataforma con la que adaptar el declive de la conducción, decantándonos por la idea de que se trate de una conducción interior, completamente hermética y protegida por una estructura lo suficientemente resistente como para preservar el caudal de agresiones o accidentes.

Adosado al acueducto por el sur, una estructura de ladrillos trabados con argamasa de color grisáceo y aspecto silíceo, con menor cantidad de adherente, lo que confiere a esta estructura una apariencia menos recia –u.e. 11. Sobre ella se construyó un pilar también de ladrillos que
