# ANUARIO ARQUEOLÓGICO DE ANDALUCÍA

**INTERVENCIÓN ARQUEOLÓGICA PREVENTIVA MEDIANTE CONTROL DE MOVIMIENTOS DE TIERRAS.  
RENOVACIÓN DE REDES DE SANEAMIENTO Y ABASTECIMIENTO EN EL CONJUNTO HISTÓRICO DE GRANADA. AÑO 2012. EXPEDIENTE 4427**

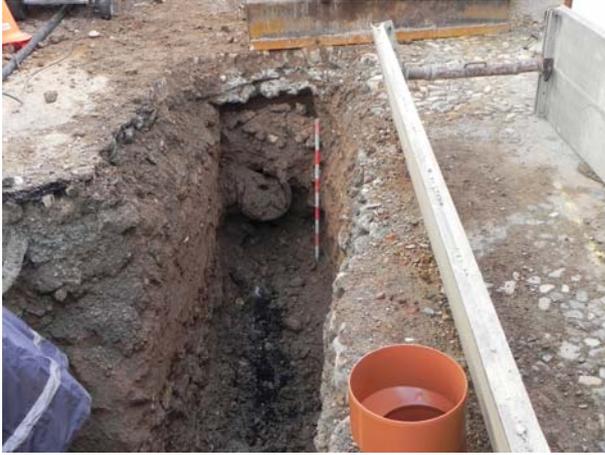
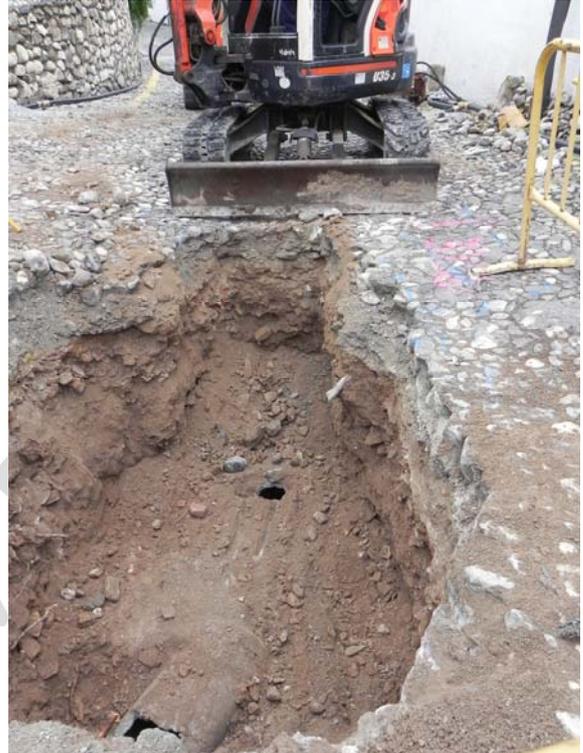
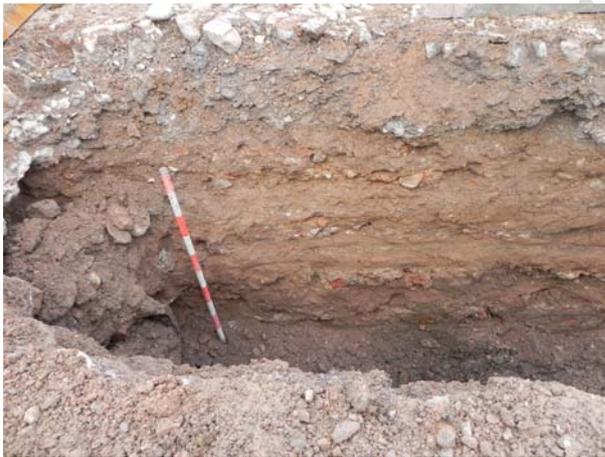
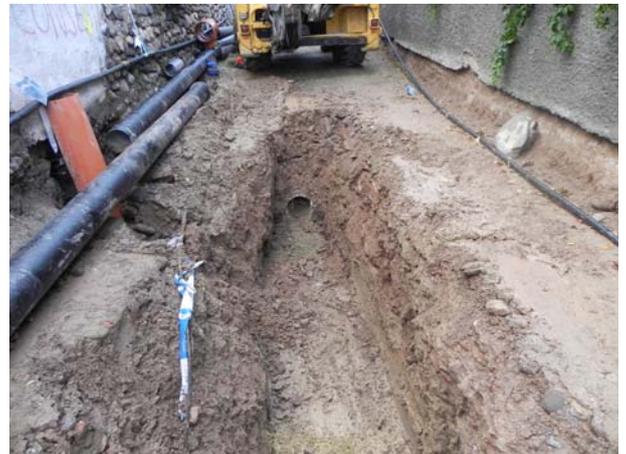
### Tramos 1 y 2

Durante la ejecución de estos tramos de zanja no se produjo ninguna incidencia de tipo arqueológico, tal y como se muestra en las fotografías adjuntas a continuación.

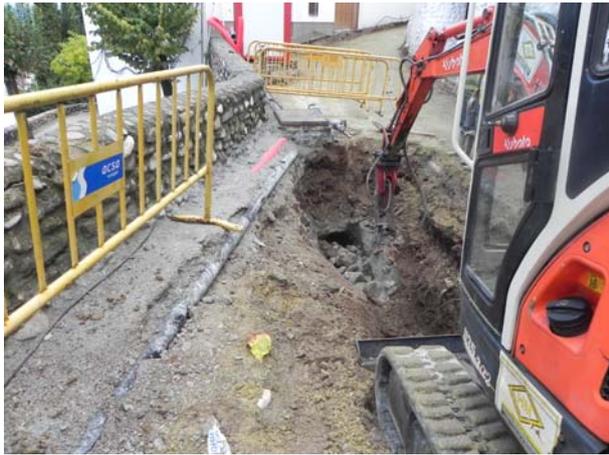
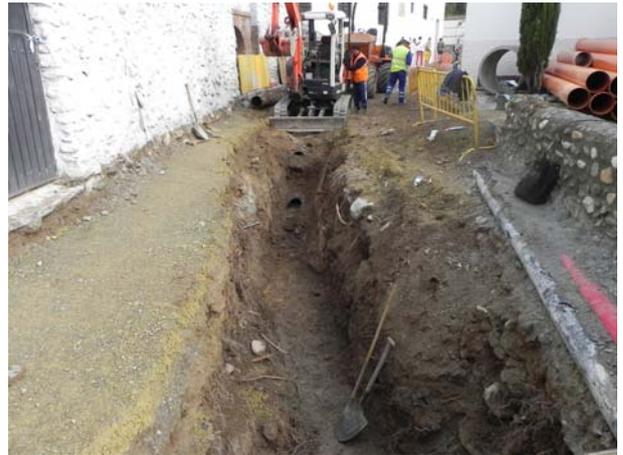
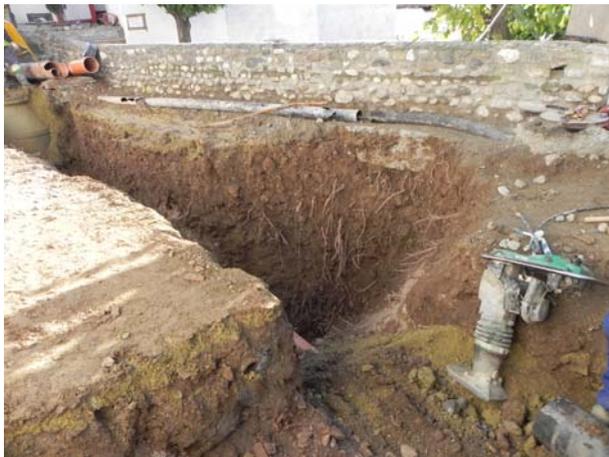
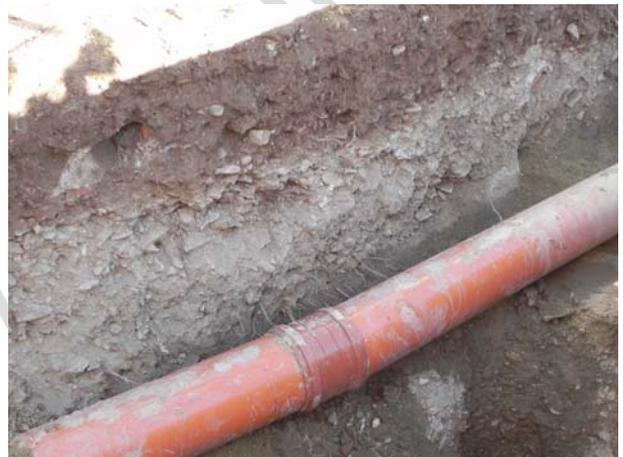
### Tramo 3

Durante la ejecución de este tramo de zanja no se produjo ninguna incidencia de tipo arqueológico, tal y como se muestra en las fotografías adjuntas a continuación.

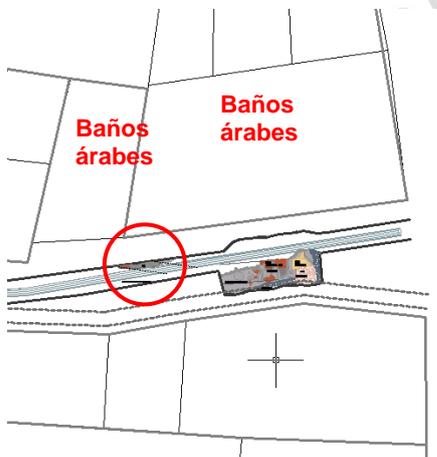
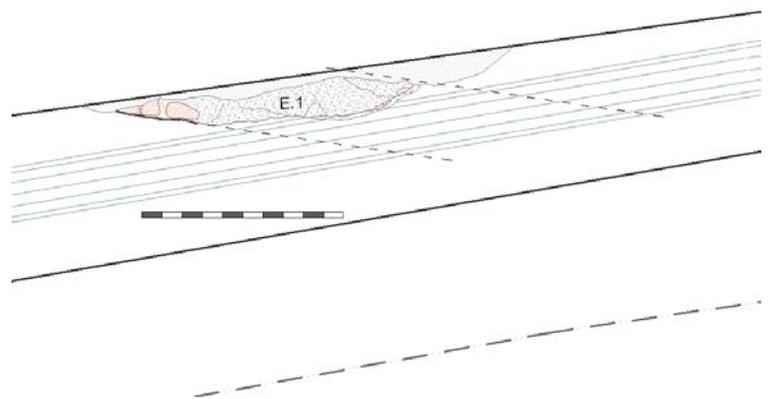
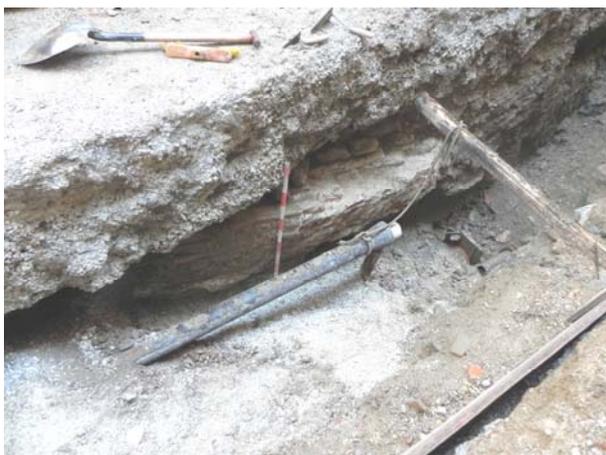
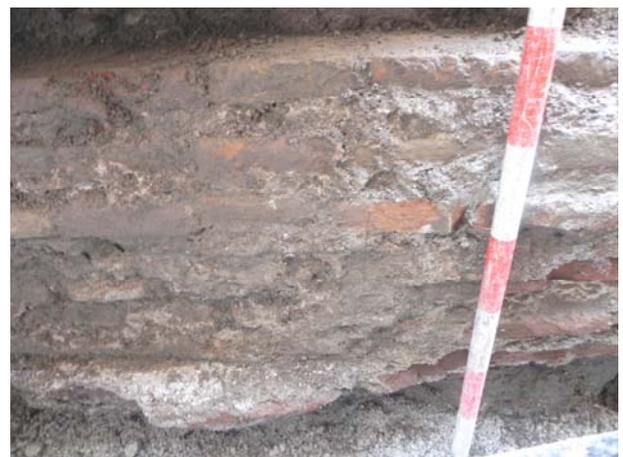
E.1. Como ya se ha indicado, pertenece a un muro de ladrillo en hiladas con mortero de cal, del que se reconoce en la zanja una longitud de 1,55m. Se conserva un pequeño tramo de la cara exterior del muro que indicaría una orientación noroeste-sureste (atravesando la calle en diagonal). Su prolongación en ese sentido está desaparecida, probablemente arrasada en el momento de la instalación de la tubería ahora sustituida. Dado que las condiciones de la zanja impidieron la documentación completa de la estructura (se prolonga bajo el perfil norte, muy inestable) no se conoce su anchura, aunque, en caso de ser cierta la orientación antes apuntada tendría que tener un ancho mínimo de 50cm. Conserva 60cm de altura sin que se haya observado presencia de base o cimentación. Se apoya sobre un nivel de relleno limoso.

En la parte superior del muro aparece una hilada de cantos y sobre ellos una de los tubos que contienen los cables de electricidad.

Esta estructura se encontraba aislada y sin posibilidad de contextualizarla estratigráficamente, más que por su posición relativa. Esa circunstancia, junto con la necesidad de cierre inmediato de la zanja, imposibilitaron cualquier actuación encaminada a su mejor documentación (ampliación hacia el norte). En consecuencia, no ha sido posible establecer ningún criterio cronológico ni funcional. No obstante, hay que considerar lo siguiente:

- Su proximidad a los Baños Árabes, aunque en principio no existen paralelos en lo que a sistema constructivo se refiere en el interior de los mismos.
- Relación con la acequia 2. Si la dirección del muro fuera la que aquí se ha considerado (noroeste-sureste), y la acequia 2 se prolongara en línea más o menos recta, la simultaneidad de uso de ambas estructuras sería incompatible. Se encuentran aproximadamente a la misma altura por lo que, lo más probable es que el muro E.1. sea posterior a la acequia.

- Formalmente es una estructura de similares características a las asociadas a la edad moderna-contemporánea en contextos constructivos de tipo doméstico (aunque de cierta escala). En la planimetría histórica de la zona no se observa desde finales del siglo XVI ninguna modificación sustancial en el trazado de la calle, por lo que en principio cabe retroceder por lo menos hasta principios de dicho siglo para la adscripción cronológica del muro.

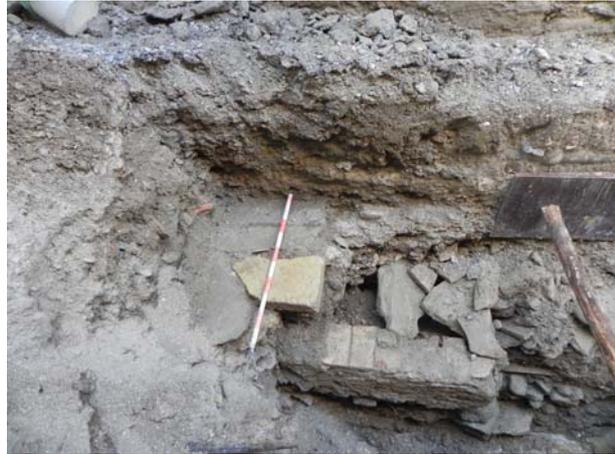
De la **canalización 1** se conserva un pequeño tramo del lecho y un bloque de arenisca que formaría parte del muro del lateral norte.

El lecho está formado por una capa de mortero de cal con pequeños cantos. Se ha documentado una anchura de 0,64m, pudiendo considerarse que el ancho total no sería mucho mayor dado que se encuentra dividido en dos partes que en principio debían ser iguales. El muro sur por tanto

debe quedar en el límite de la zanja. La acequia debía estar constituida por dos muros laterales de bloques de arenisca, normalmente de canto, y cubierta del mismo material.

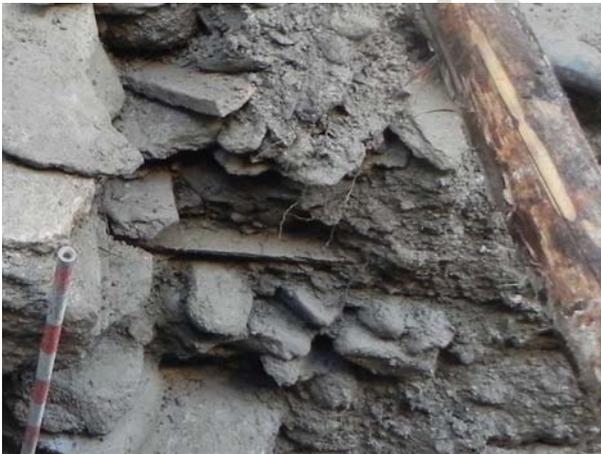
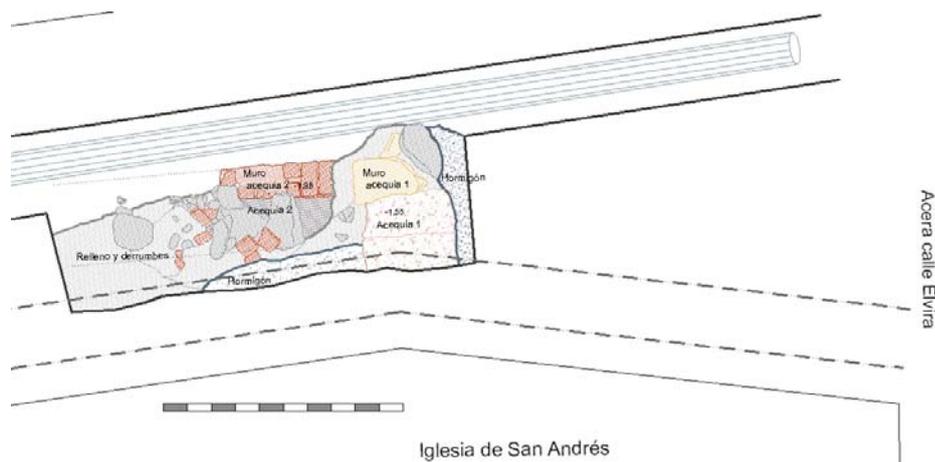
La **canalización 2** está representada por un tramo de 1,20m de longitud formado por un muro de 45cm de altura de ladrillo (28 x 14 x 2,5cm) con mortero de cal, apoyado en rellenos. La base interior del canal es también de ladrillo y parece que asienta sobre una nivel poco regularizado de cantos. La cubierta es de piedras planas.

La anchura interior es de aproximadamente 50cm (aunque no se ha visto el muro sur) y la altura completa de la estructura, cubierta incluida es de unos 50cm. Parece tener una dirección no exactamente paralela a la de la calle, con una ligera desviación en sentido descendente hacia el noreste.

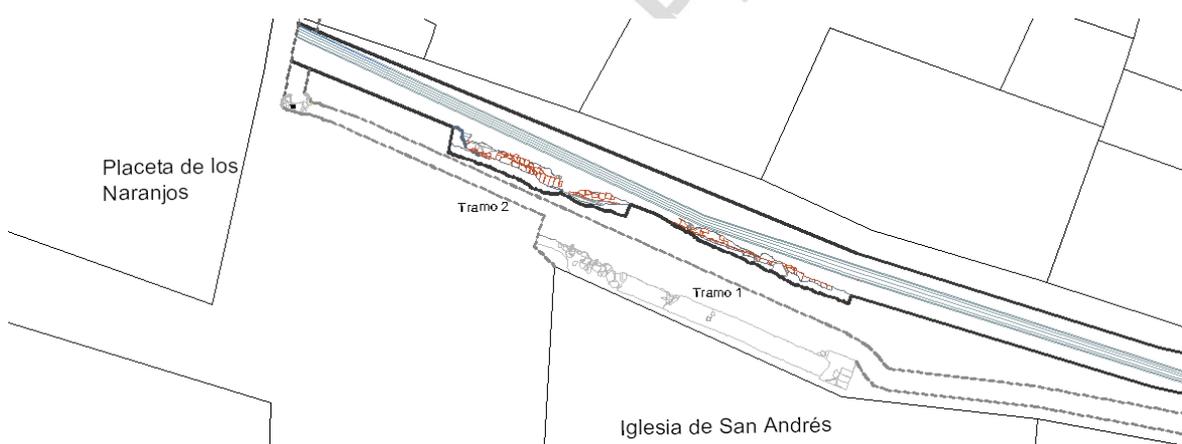
Situación de las dos tramos

En la parte baja de la calle, a unos 14 m de distancia de la esquina suroeste, se produjo la aparición de restos pertenecientes a lo que en principio parecía una sola canalización de agua (aunque como se verá más adelante puede tratarse de los restos de al menos dos) de la que se documentó un primer tramo de 4m y un segundo de 3,70m de longitud, ambos pertenecientes al muro del lateral sur de la estructura. Entre los dos tramos hay una distancia de 1,50m donde la canalización está desaparecida debido al paso de una acometida de saneamiento de hormigón. Así mismo ocurre con la prolongación oeste del tramo 2. La mayor parte de la estructura (suelo, muro lateral norte y cubierta) debieron destruirse con la instalación de la tubería de saneamiento sustituida

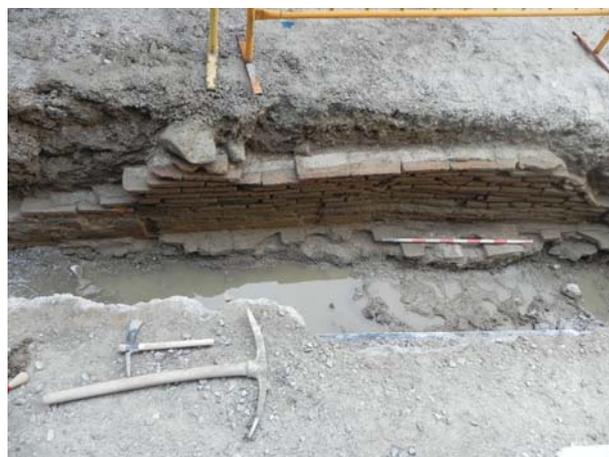
En el tramo 1 el muro es de aparejo de ladrillo con mortero de cal, colocados a tabla, a modo de citara de medio pie de anchura con mortero de cal entre las hiladas. Conserva una altura máxima de 60cm, apoyada sobre una base de ladrillo colocada sobre capa de mortero de cal que constituiría el suelo interior del canal. Del mismo queda una escasa y mal conservada representación.

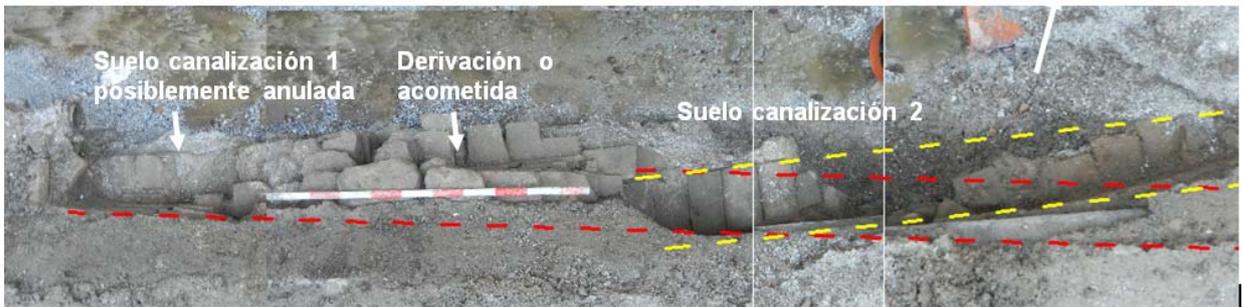
El tramo 2 es de similares características constructivas apreciándose algunos aspectos significativos como para poder afirmar que los restos pertenecen a dos estructuras:

- Distinta alineación de los muros visibles.
- Distinta disposición de los ladrillos que configuran el suelo.
- Existencia de una salida de acometida o derivación que anularía en parte la estructura.

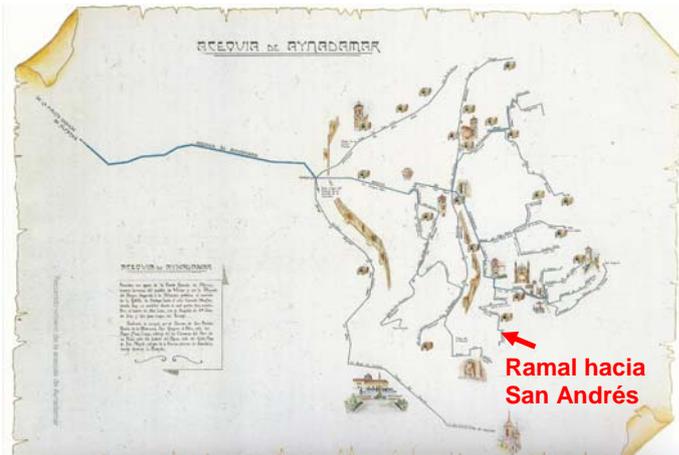
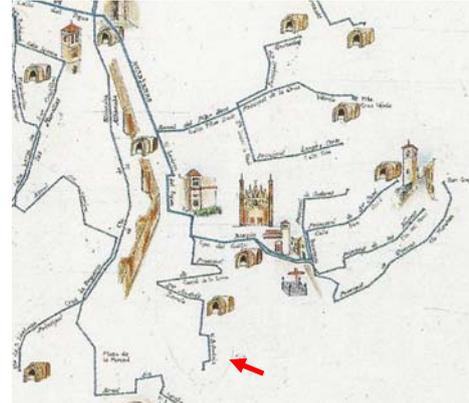
Recorrido urbano de la acequia de Aynadamar <sup>1</sup>.

La de Aynadamar cuando llegaba a la alberca de Manflor, cerca de Fajalauza, terminaba su recorrido rural e iniciaba su aprovechamiento urbano, cuyo elemento principal fueron la red de aljibes creada para abastecer a la población del Albaicín, la Alcazaba y parte de la ciudad. Al entrar en el Albaicín la acequia se dividía en 12 ramales cada uno de los cuales abastecía a un número determinado de aljibes y a los baños. Entre esos ramales está el llamado de San Andrés. Las mismas referencias a San Andrés aparecen en la obra de Cesaréo Jiménez Romero *"Una vez dejada atrás la Plaza Larga y el barrio del Albaicín, la acequia de Aynadamar penetraba en la Alcazaba Cadima... Por las parroquias que abastecía fue conocida también por el ramal de San Nicolás, San Miguel, San José y San Andrés"*

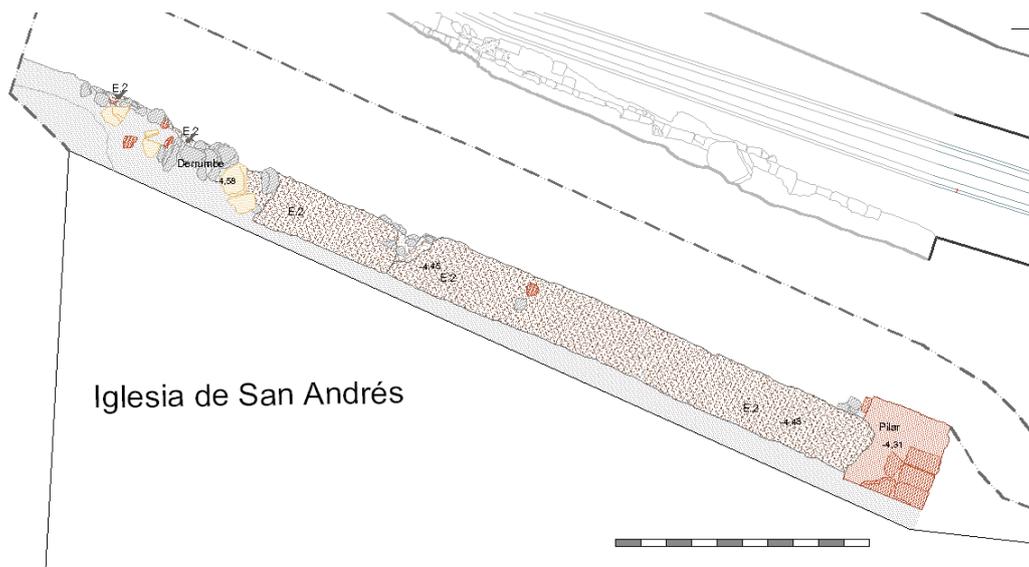
Estructura E.2. Escala gráfica 2m

Se trata de un muro de dirección este-oeste de 45cm de ancho del que se conserva un tramo en buen estado de 5,40m de longitud y 40 - 50cm de altura con la cara norte encofrada, Este tramo presenta una rotura de fábrica a 4m de su inicio por el este, a partir de la cual la cara vista está bastante deteriorada. Un segundo tramo de 1,50m de longitud aparece bajo un derrumbe de piedras y ladrillos que oculta casi completamente la estructura.

Por el oeste el muro arranca de un pilar de ladrillo de 70cm x 70cm y 50cm de altura, con las caras ligeramente desviadas de la alineación paralela al muro. Por ello, por el tipo de aparejo y por el contacto físico con la masa de muro, cabe pensar que se trata de un elemento añadido con posterioridad que rompe la prolongación hacia el oeste del muro. A partir de ese punto no hay ninguna evidencia de la estructura.

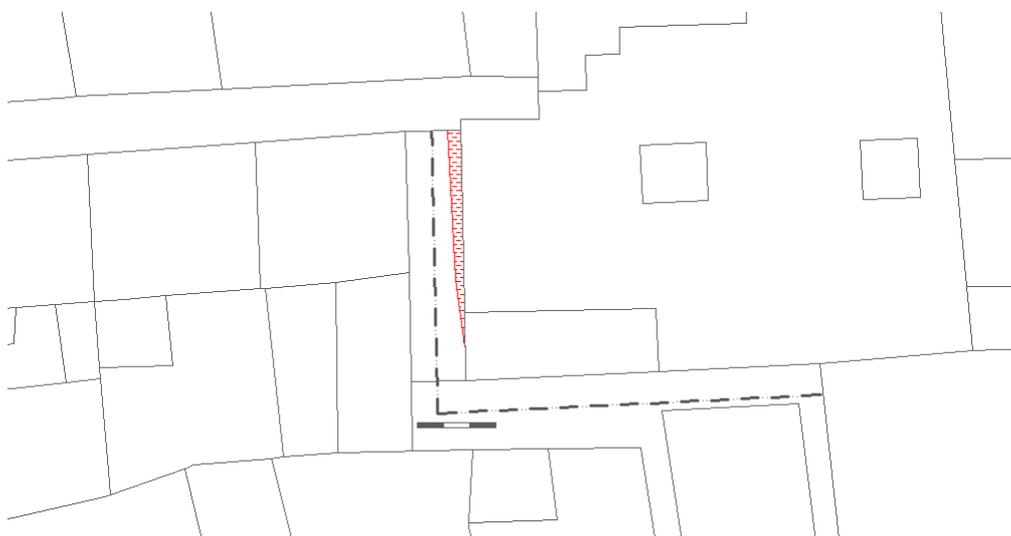
Tan sólo se ha documentado un muro que discurre aproximadamente paralelo a la fachada del tramo alto, bajo un cimiento de poco espesor, sobresaliendo 60cm de la alineación. Es una estructura de hormigón de cal, bolos y trozos de ladrillo, de poca altura, unos 30cm. Por debajo del mismo no se ha observado ningún tipo de base o cimiento, apoyándose directamente sobre rellenos. Su coronación se encuentra a unos 80cm del nivel de rasante.

La anchura no se ha podido documentar dado que se desarrolla en dirección hacia el paramento de la edificación actual y, además, presenta la cara que se puede observar (norte) bastante alterada, por el paso de la tubería ahora sustituida. La longitud reconocida es de 7,5m perdiéndose antes de llegar a la confluencia de los tramos alto y bajo.

La interpretación de esta estructura resulta difícil ya que no ha sido posible de ningún modo obtener más información que la aportada por la observación de la parte visible en la zanja, muy parcial dado que su posible desarrollo hacia el centro de la calle estaba perdido, y hacia la vivienda se extendía bajo su fachada.

- Su alineación, que es casi paralela a las fachadas y al trazado de la propia calle.
- Su composición, que es hormigón de cal con bolos y ladrillos, materiales muy comunes en las estructuras de apoyo y cimentación de los últimos siglos.
- Su poca altura, que puede deberse a que el alzado fue demolido para construir las viviendas actuales.
- La ausencia de base o cimentación, lo que puede significar que se trate de una estructura-cimiento en si misma. Circunstancia además avalada por su apoyo en tierras de relleno.

En consecuencia, solo se puede concluir considerando la posibilidad de que se trate de un muro de apoyo o cimiento de alguna construcción desaparecida cuando se configuró la calle y las alineaciones actuales.

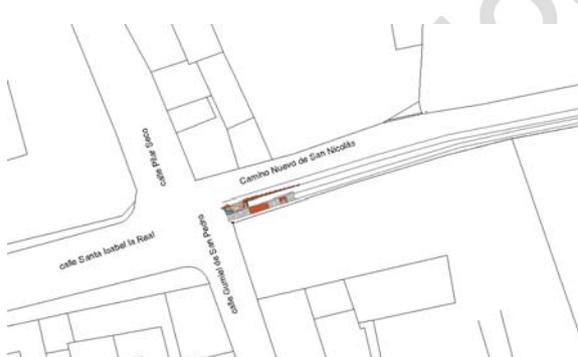
Ubicación de los restos.

Durante la excavación para la tubería de abastecimiento de agua tuvo lugar la aparición de un elemento arqueológico en el perfil sur de la zanja, al inicio de la misma. Para su documentación se procedió a ampliar la zanja hacia la fachada y a la limpieza manual de los restos. Relacionado con esos elementos apareció un registro durante la excavación para la zanja del gas al inicio del tramo 1 (final del recorrido de excavación de esa zanja). Por ello se incluye en este apartado (excavación para el abastecimiento) la descripción e interpretación de esos restos.

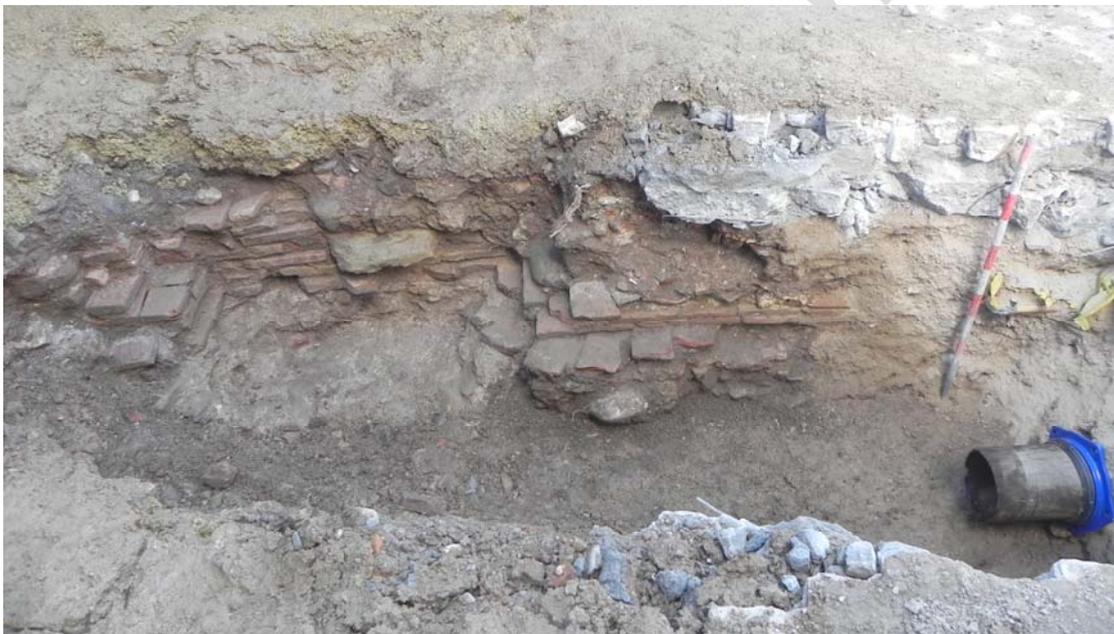
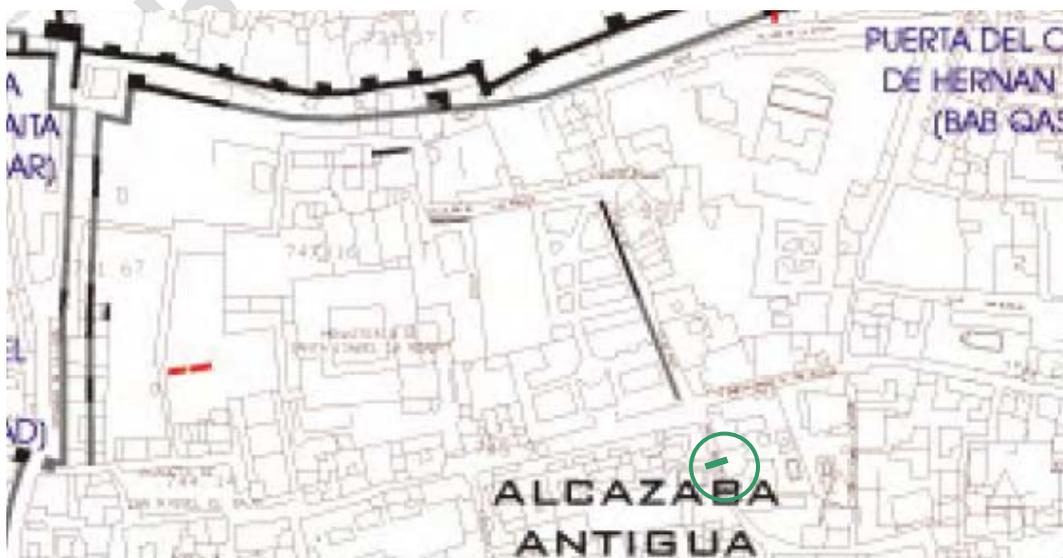
Fragmento del plano del trazado de las murallas. En negro el tramo aparecido en Santa Isabel la Real y en verde la estructura documentada en esta intervención.

La E.22 es una estructura de hormigón de cal de tono amarillado con bolos y guijarros de distintos tamaños. Su dirección es oeste-este con una sola cara visible sin regularizar hacia el norte. Su anchura es igual o mayor a 60cm y la longitud conservada de 3,60m. Se encuentra bajo la E.21.1 y E.21.2, funcionando como su apoyo. Presenta un alzado de altura desconocida, en todo caso mayor a 50cm.

Esta estructura presenta algunas características a partir de las que cabría considerar que formara parte de la muralla medieval. Estas son:

- Similitud de técnica, materiales constructivos y apariencia con el tramo existente en la calle Pilar Seco (parking de Santa Isabel la Real).
- Estructura sobredimensionada para apoyo de construcción doméstica.
- Proximidad a un tramo de la muralla para el que, hasta la fecha, no hay evidencias físicas de la prolongación de su recorrido (ver nota a pie de página).

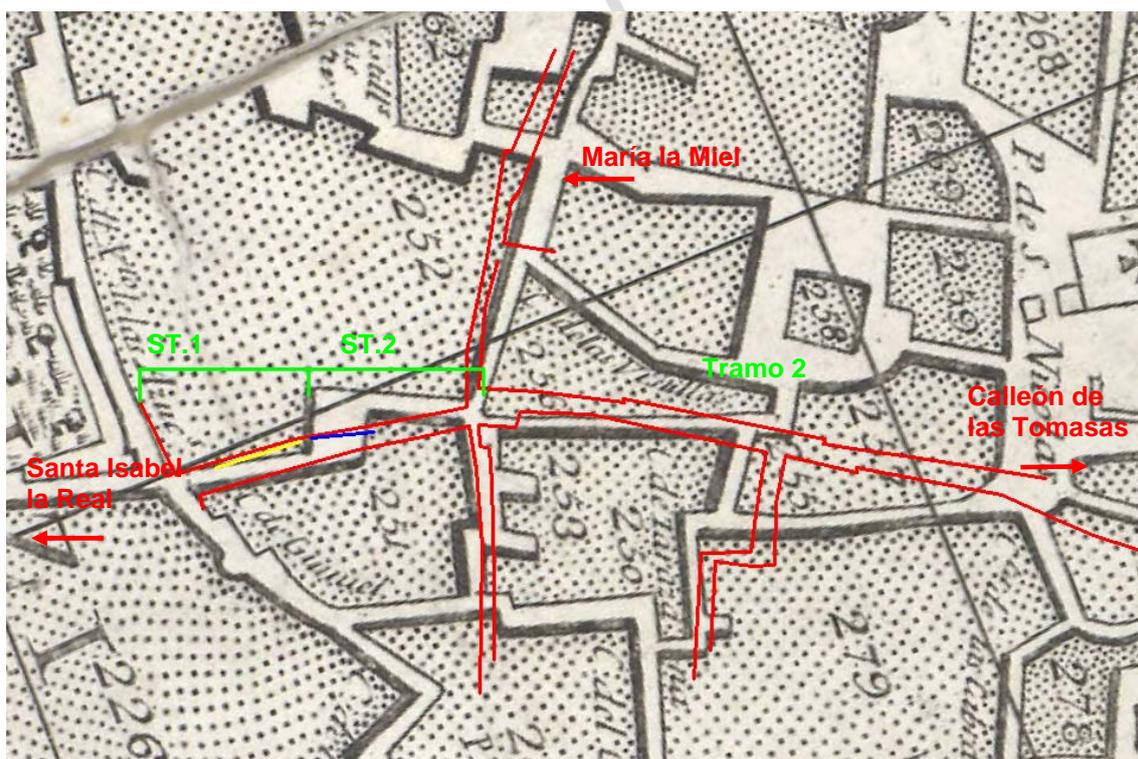
Fragmento del plano de Dalmau orientado al norte. En rojo se superpone el trazado actual de la calle. En amarillo el tramo donde aparecen los restos romanos. En azul el tramo del muro E.7.

El plano topográfico de Dalamu de 1796 constituye una muestra gráfica de primer orden de la ciudad de la época. En él aparece la calle la calle Camino Nuevo de San Nicolás con un trazado distinto al de la Plataformade Vico, con varias manzanas construidas que interrumpen la linealidad del recorrido. Teniendo en cuenta los errores que se producen al superponer la planimetría actual sobre un plano de hace más de 200 años ( desplazamientos de alineaciones, ligeras desviaciones de escala etc), y considerando que estos son asumibles a todos los efectos, se observa lo siguiente: En el tramo 1, de oeste a este, se ve que existe una manzana construida

denominada 252 que presenta fachada hacia la calle con una longitud similar a la actual pero en la que existe un retranqueo que provoca un ensanche o placeta, inexistente en la actualidad. Ese espacio abierto y libre de construcciones coincide con el punto en el que dejan de aparecer los restos de época romana a la profundidad alcanzada y, es a partir de ahí (hacia el este) donde el registro arqueológico a esas cotas está constituido por elementos de épocas posteriores (se desconoce si por debajo se encuentran los niveles romanos). En especial se menciona el muro E.7., de posible origen medieval, que se prolonga con casi 10m de longitud ocupando la anchura de la placeta. Tal y como se ve en la siguiente figura, el muro chocaría con el límite de la manzana 251, demolida parcialmente para la actual configuración de la calle. El tramo 2 se observa que está ocupado en parte por la manzana 257, destruida en parte para la actual configuración de la calle.

Para facilitar la interpretación de lo anterior se ha dividido el tramo 1 en dos subtramos: ST1 y ST2, correspondiendo respectivamente de oeste a este ( desde Santa Isabel la Real) el ST1 a
