# ANUARIO ARQUEOLÓGICO DE ANDALUCÍA

TRANSFORMACIONES URBANÍSTICAS EN LOS SIGLOS XIX Y XX EN LA C/  
SAN PABLO DE SEVILLA.

CONTROL ARQUEOLÓGICO DE LOS MOVIMIENTOS DE TIERRA EN LA  
ESQUINA DE LA C/ SAN PABLO CON CIRIACO ESTEBAN (SEVILLA) CON  
MOTIVO DE LA INSTALACIÓN DE DOS CASETAS DE ESTANCIA Y ASEO DE  
TUSSAM.

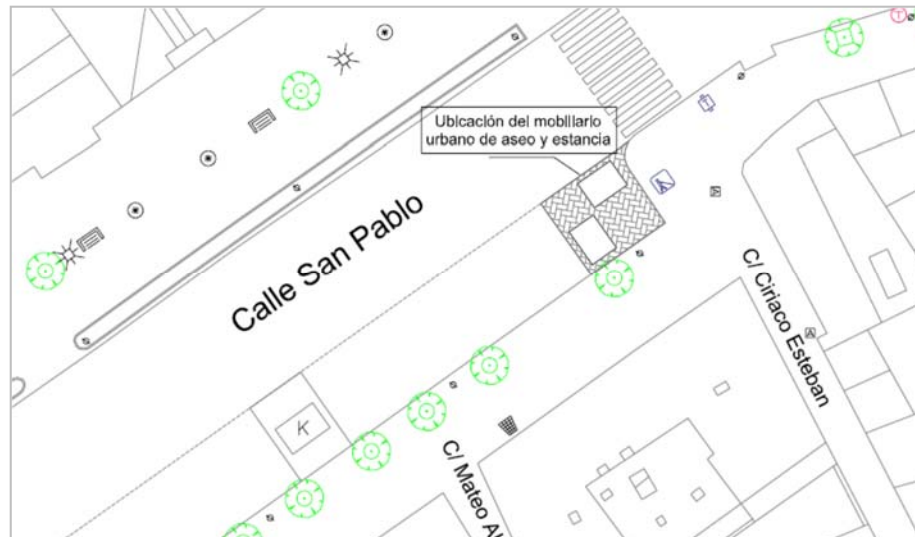
**Fig. 1. Ubicación**

La ubicación escogida para la implantación de este mobiliario es una ampliación en el  
acerado de la C/ San Pablo, esquina con Ciriaco Esteban, previa eliminación de una zona  
de aparcamientos (fig. 1)

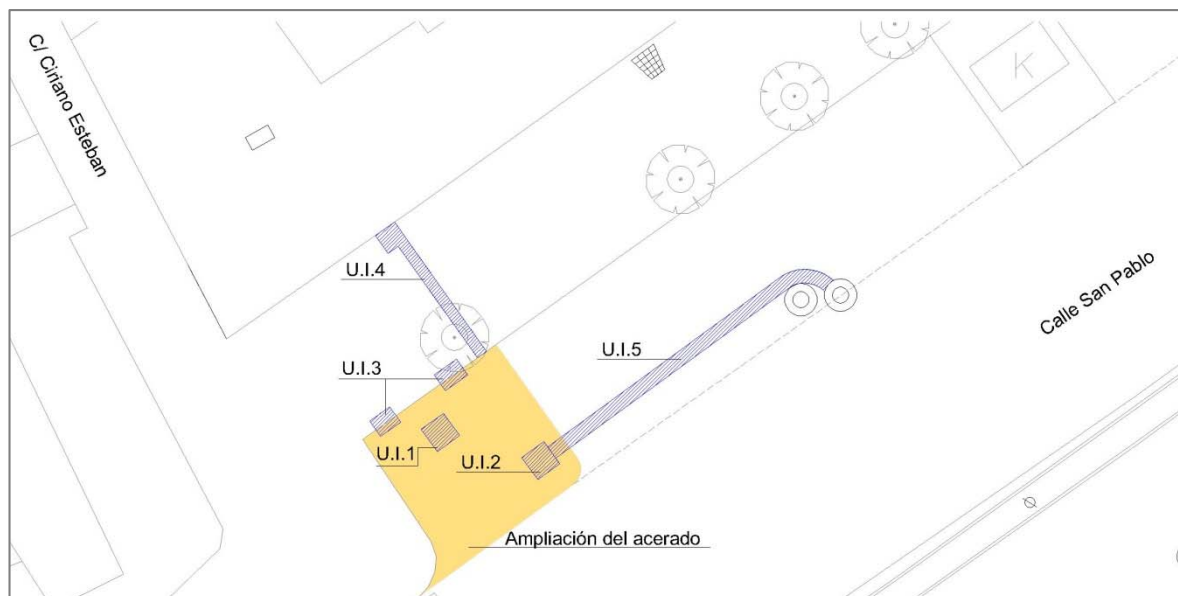
**Fig. 2 Unidades de Intervención**

En base a los diferentes ámbitos de afección, hemos distinguido 5 Unidades de Intervención, en adelante UI (fig. 2). El control arqueológico de los movimientos de tierra

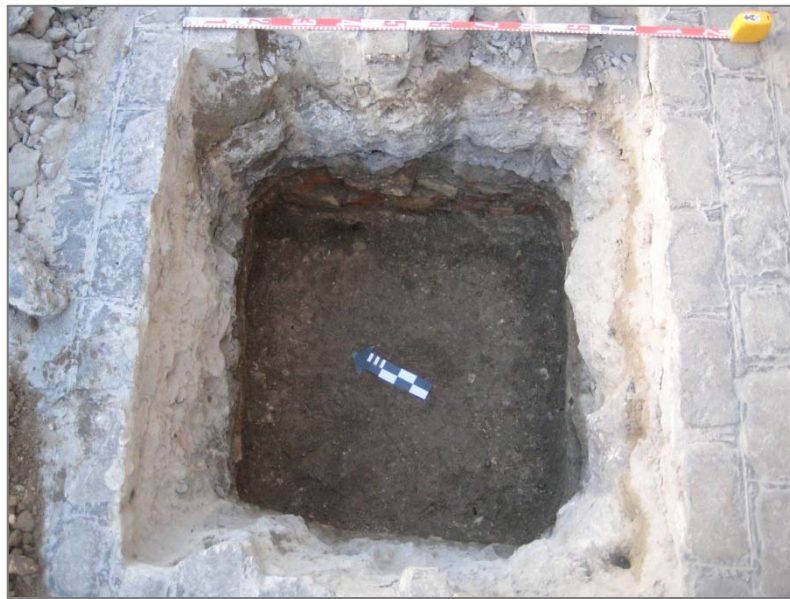
**Lám. I. Vista general de la U.I. 1 a cota fin de rebaje**

Ubicada en el flanco meridional de la ampliación del acerado que se realiza para la disposición de las casetas. Se trata de un sondeo de 1 x 1 m, que alcanza una profundidad máxima de -0,80 m respecto a los adoquines de la C/ San Pablo<sup>1</sup>.

La secuencia estratigráfica observada en esta Unidad de Intervención parte del adoquinado actual (UE 1), bajo el cual se sitúa una potente capa de hormigón de unos 40 cm de grosor,

de modo que la estratificación correspondiente al sistema de pavimentación actual afecta hasta una profundidad de -0.55 m.

A partir de esta cota podemos observar restos correspondientes a los niveles dejados tras el arrasamiento de las estructuras modernas para la ampliación de la calle San Pablo a principios del siglo XX

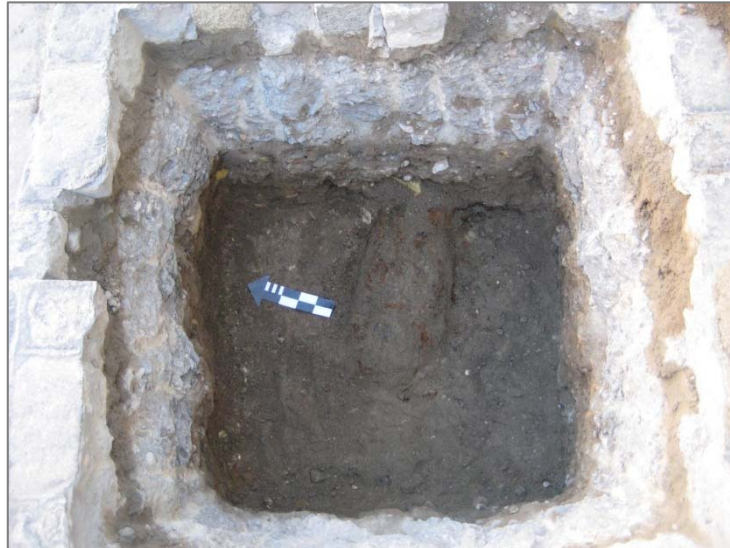
**Lám. II. Vista general de la U.I. 2 a cota fin de rebaje**

Esta nueva arqueta se ubica en el extremo NO de la ampliación del acerado y tiene las mismas dimensiones que la anterior, 1 x 1 m, alcanzando también la misma profundidad máxima (-0,80 m).

El comportamiento estratigráfico es el mismo que en la U.I. 1: bajo los adoquines que constituyen la calzada actual (UE 1) y la correspondiente cama de arena (UE 2), se localiza la potente cama de hormigón que hemos denominado UE 3. Sin embargo, en la U.I. 2 no se documenta la estratificación correspondiente a la Edad Moderna, como veíamos en la U.I. 1, debido a que ésta ha sido afectada por procesos postdeposicionales relacionados con la acometida de una tubería de hierro de fundición (UE 8) que discurre bajo una hilada de ladrillos de taco de módulo uniforme (28 x 14 x 8 cm) alineados sin mortero alguno, a modo de localizador de la trayectoria de la tubería.

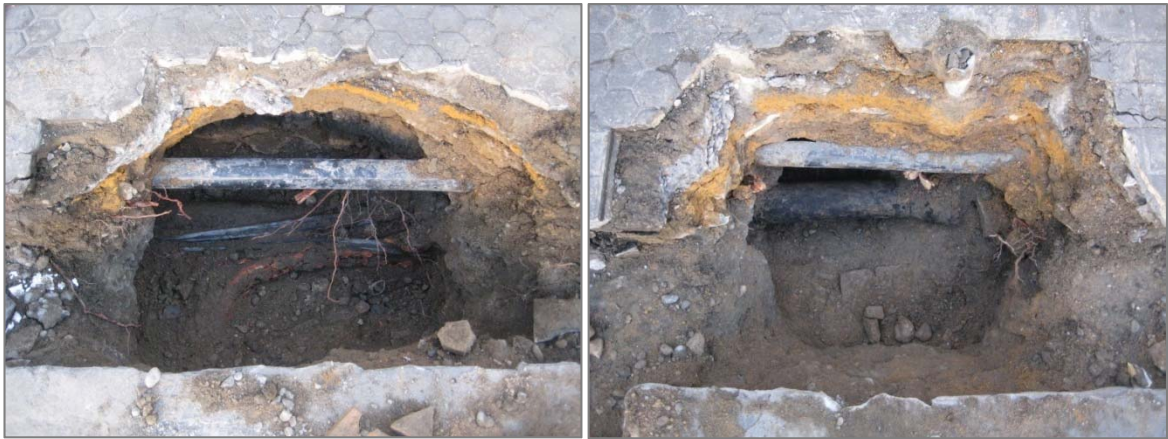
**Lám. III. Vista general de las calicatas U.I. 3 a cota fin de rebaje**

La conexión con la red de agua potable requiere la apertura de dos calicatas en el borde del acerado, ambas de las mismas dimensiones, 0,70 x 0,90 m, que alcanzan una profundidad de -0,65 m, separadas entre sí unos dos metros.

En ambas calicatas la estratigrafía se ve alterada por afecciones debidas a distintas acometidas que se desarrollan a lo largo del límite del acerado con la calzada (alumbrado público, red de media tensión, abastecimiento de agua)

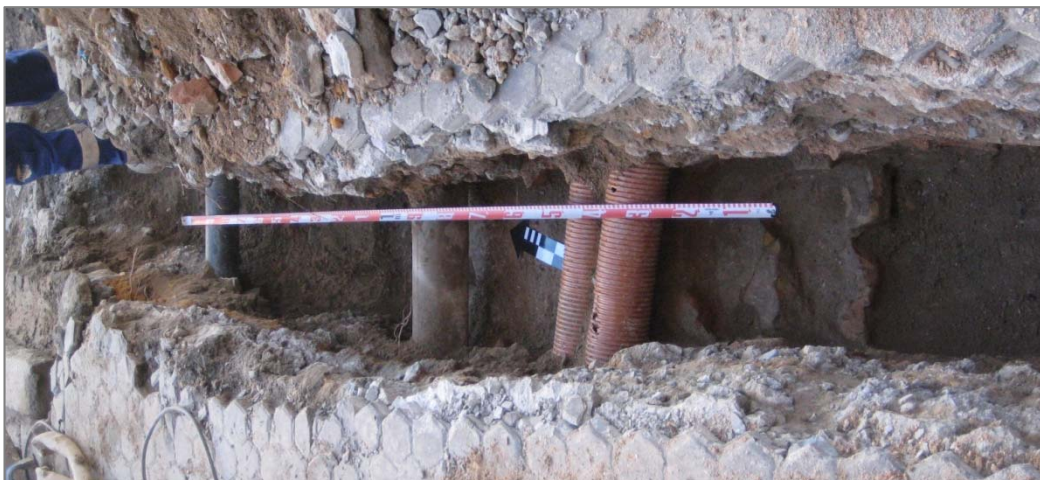
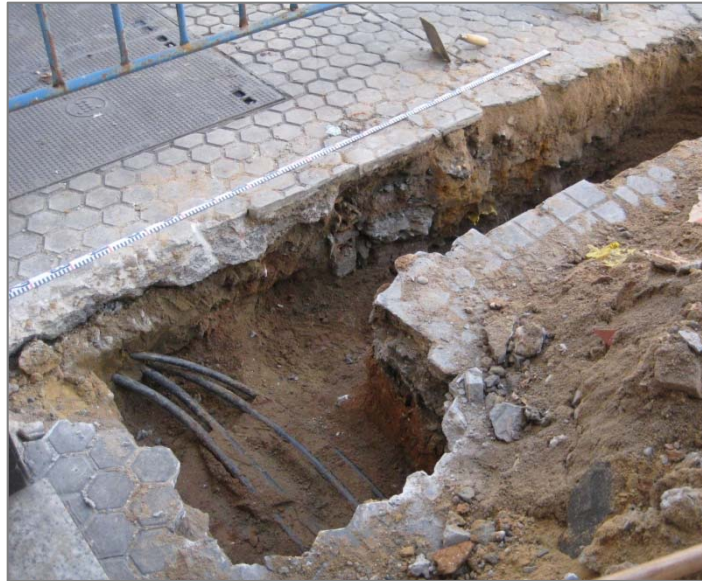
**Láms. IV y V. Distintos tramos de la U.I. 4, donde pueden apreciarse las inferencias de las acometidas contemporáneas**

Bajo el acerado actual se localiza una cama de hormigón que, en el caso de la acera tiene una potencia menor que la localizada bajo el adoquinado de la calzada que debe soportar el peso del tráfico rodado, de modo que la afección de la pavimentación actual tan sólo se

cifra aquí en unos 12 cm de profundidad. Esta contingencia nos ha permitido documentar en esta Unidad de Intervención la cota de suelo de la crujía moderna derribada a principios del siglo XX con motivo de las reformas urbanísticas que dieron lugar al ensanche de la calle San Pablo. Dicha cota de pavimentación se ubica a -0,40 m y está representada por un pavimento de losa cerámicas dispuesto a la palma (UE 12). Relacionado con él, hemos documentado asimismo restos de una cimentación (UE 13) perteneciente al inmueble que venimos identificando como el derribado para el retranqueo de la fachada que dio lugar a la configuración urbanística que ahora podemos observar.

Estas estructuras presentan múltiples inferencias puntuales debidas a distintas acometidas (gas, conexiones eléctricas de la DGT, alumbrado público) que observan un recorrido lineal en sentido E-O.

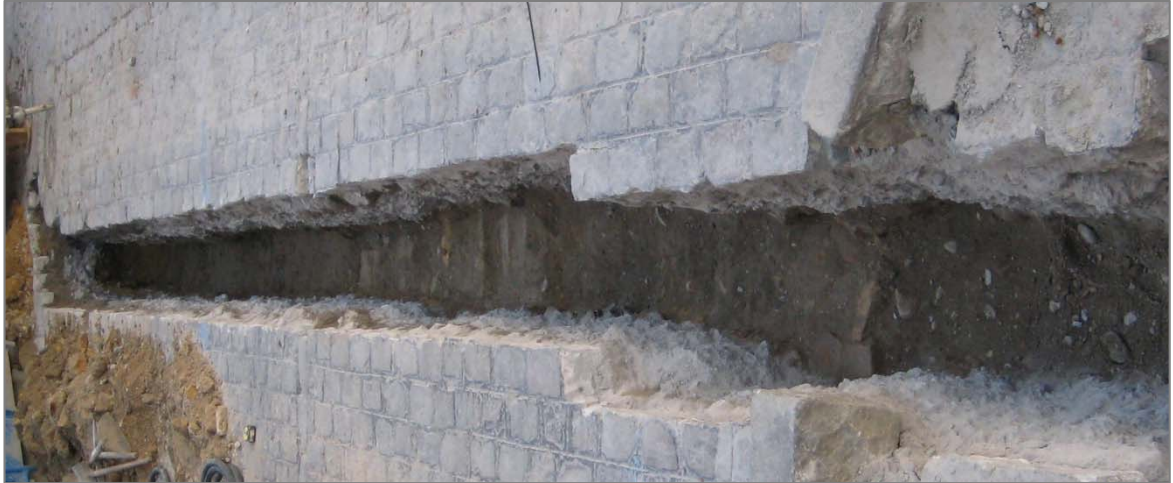
**Láms. VI. Vista general de la U.I. 5 a cota fin de rebaje**

La U.I 5 recorre en sentido E-O el flanco meridional de la calzada, para conectar la arqueta U.I. 2 con el pozo de EMASESA ubicado a la altura del número 11 de la C/ San Pablo, que hace esquina con la C/ Mateo Alemán.

La zanja tiene una longitud de 11,87 m y una anchura de 0,50, habiendo alcanzado una profundidad máxima de -0,80 m.

Una vez retirados los adoquines correspondientes a la calzada actual (UE 1) y su cama de arena (UE 2), se procede, mediante medios mecánicos, a desmontar la potente losa de hormigón (UE 3) cuya afección en profundidad llega hasta los -0,50 m. Agotada la UE 3 se observa un estrato muy compacto y uniforme con matriz de albero (UE 15), bajo el cual aparecen los restos de cimentaciones modernas correspondientes al expediente constructivo a cuyo derribo se procede a principios del siglo XX, tratándose, en este caso,

de la cimentación de línea de fachada del inmueble moderno a la Calle San Pablo (UUEE 16 y 17).

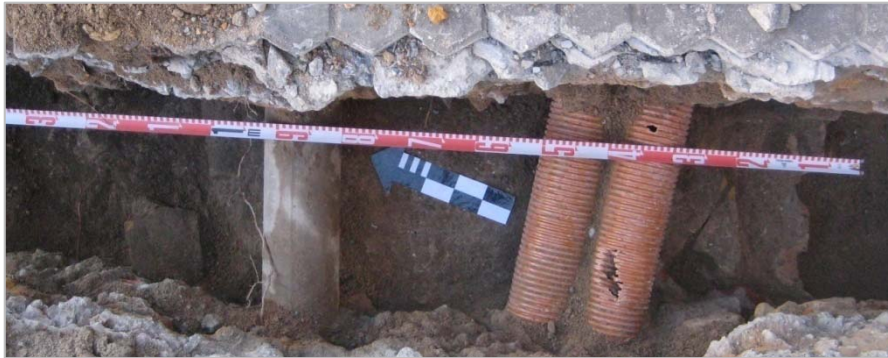
**Lám. X. Imagen donde puede apreciarse la potencia de la cimentación UE 13 que discurre por debajo de las acometidas contemporáneas**

Los restos documentados correspondientes a la fase moderna y contemporánea previa a la disposición urbanística que podemos observar en la actualidad, se corresponden con una serie de cimentaciones que parecen trazar una crujía: UUEE 13, 16 y 17 con una anchura de unos 5 m, que mostraría a su interior una serie de muros transversales que la compartimentan para delimitar las diferentes estancias (UE 4). Las estructuras emplean el ladrillo como material constructivo y se trata, en el caso de 13 y 16 de cimentaciones bastante potentes, de en torno a 1 m de anchura, que parece corresponderse con muros de carga.

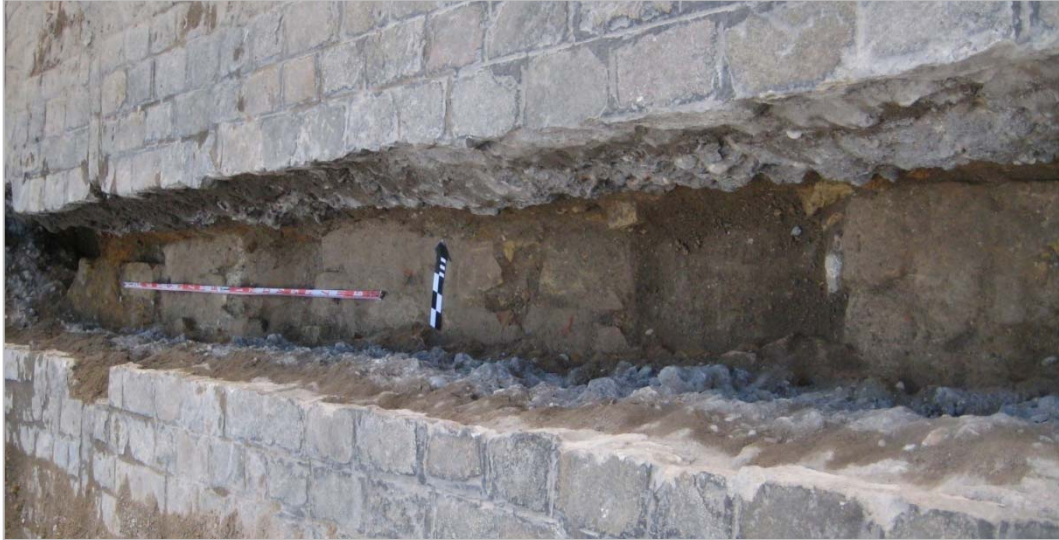
**Lám. XI. Vista general de la alineación propuesta como antigua fachada de la manzana comprendida entre las calles Ciriaco Esteban y Mateo Alemán hacia la calle San Pablo, anterior al retranqueo que ha dado lugar a la fisonomía actual de la misma**

La cimentación UE 16, trazaría la antigua fachada de la manzana hacia la calle San Pablo, quedando retranqueada levemente la línea dibujada por ésta con la estructura UE 17, que parece corresponder a un muro anterior al cual se adosa 16 (quizá mudéjar, aunque este extremo no lo podemos demostrar) cuyo tramo aéreo ha quedado, en el momento de la construcción de 16, colmatado por la subida de la cota del nivel de uso.

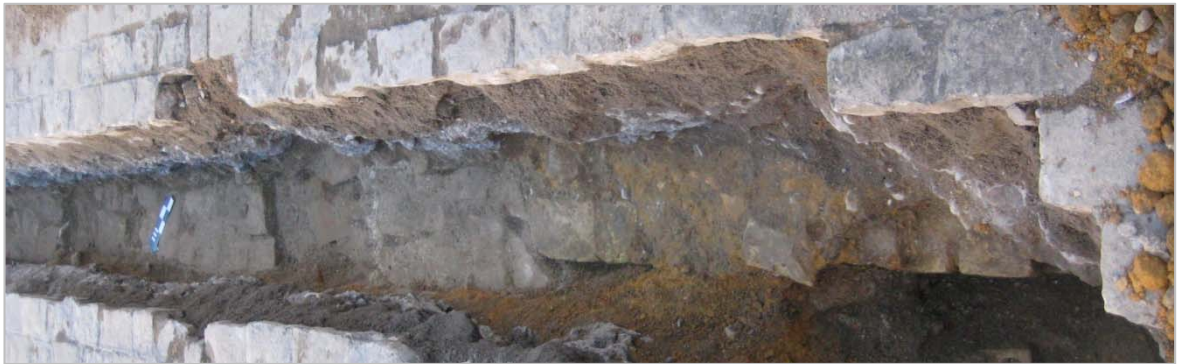
**Lám. XII. En primer plano, el muro 17, que retranquea levemente la línea de fachada respecto a 16, que se le adosa.**

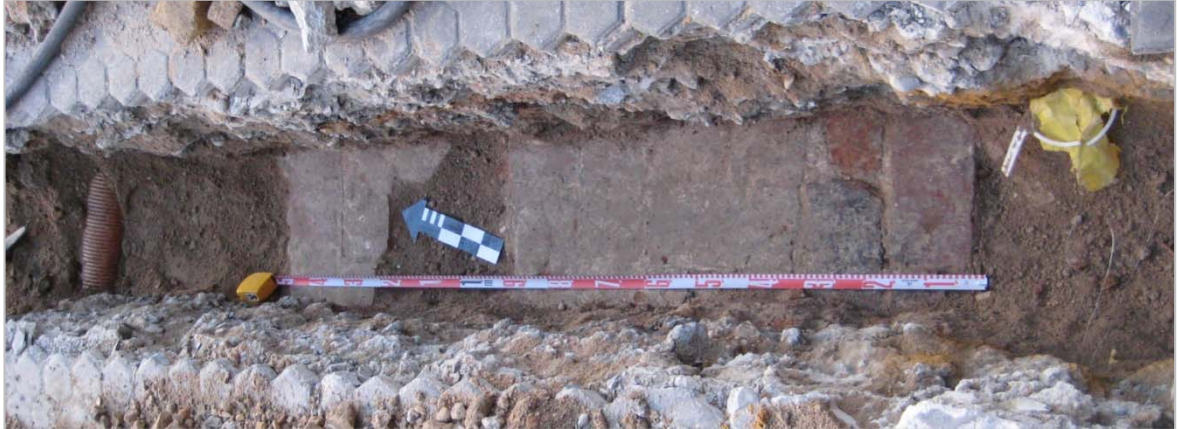
El nivel de uso del inmueble (-0,40 m desde la rasante del adoquinado actual de la C/ San Pablo) viene marcado por el pavimento UE 12. Se trata de una solería de losas cerámicas dispuestas a la palma, que se ha conservado parcialmente debido a las inferencias de las acometidas contemporáneas.

**Lám. XIII. Pavimento del inmueble derribado a principios del siglo XX**

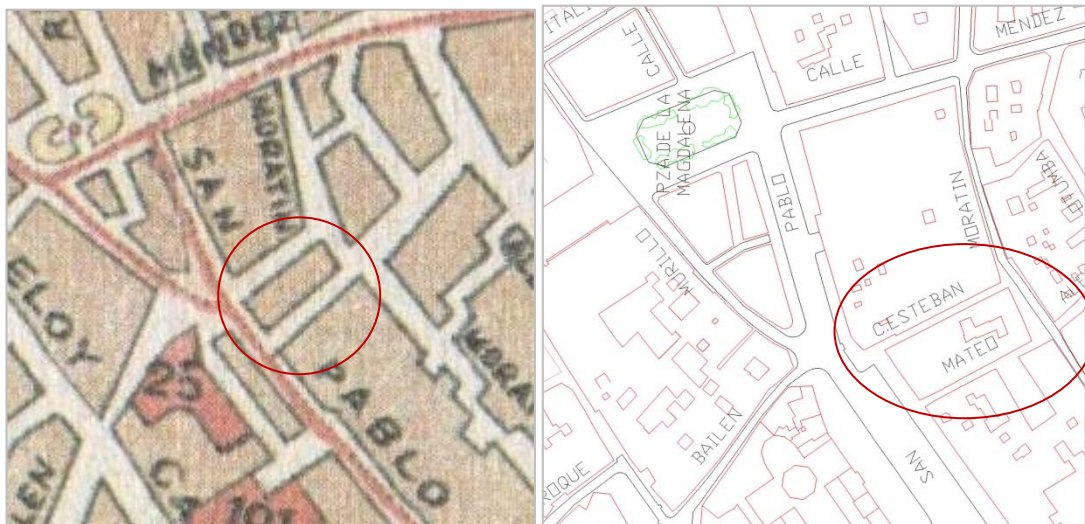
El análisis de la documentación gráfica disponible desde esta nueva perspectiva, a la luz de los datos obtenidos en la intervención nos viene a corroborar esta hipótesis con la que estamos trabajando. En efecto, podemos ver que en la planimetría anterior a 1929 la fachada de la manzana que nos ocupa viene alineada con las vecinas, pudiéndose observar también la manzana que se derriba a comienzos de los años treinta del siglo XX frente a la iglesia de la Magdalena y de la que hemos hablado más arriba.

**Lám. XIV. A la izquierda plano de 1918, en el que se puede apreciar que la fachada de la manzana que nos ocupa (señalada con círculo rojo) queda alineada respecto a las dos manzanas vecinas entre las que se inserta. A la derecha planimetría actual en la que se aprecia el retranqueo.**
