ANUARIO ARQUEOLÓGICO DE ANDALUCÍA

Investigaciones arqueológicas en c/ Santander. Parcelas CH1 y vial 1 Casa de la moneda (Sevilla)

Ana Durán Jerez
Cristina Vargas Lorenzo
Miguel Ángel Tabales Rodríguez

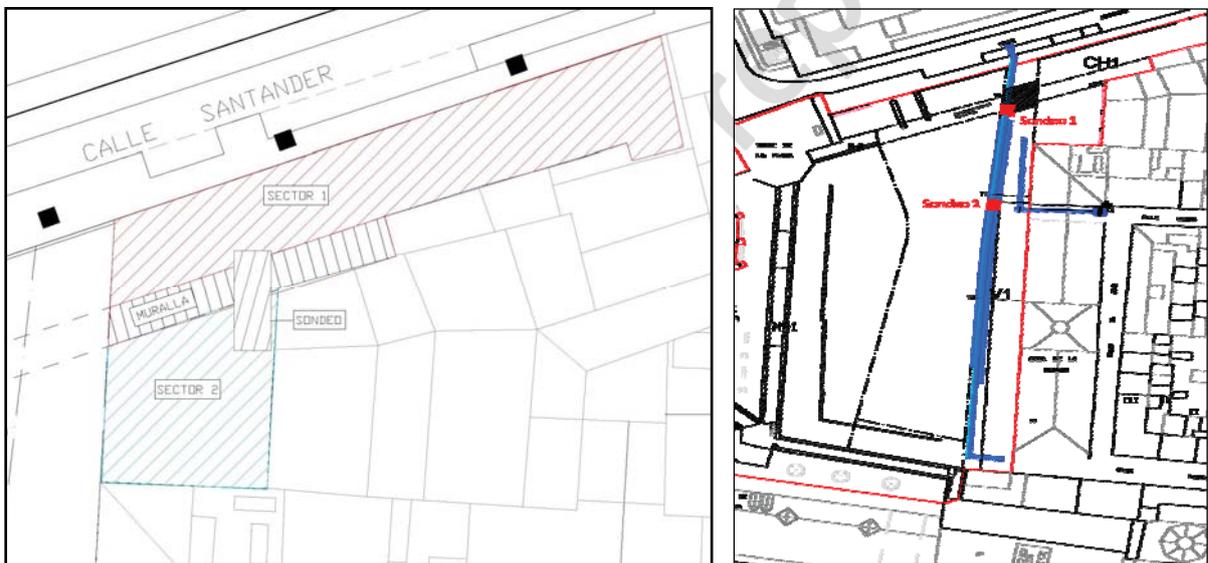
Figuras 4 y 5. Área de Intervención Arqueológica en la parcela CH1 y VIAL 1

En el VIAL el área de intervención se dividió en dos zonas.

1. Zanja.
2. Sondeos prospectivos. (Figuras 4 y 5).

- replantear el tamaño del sondeo estratigráfico planteado de 4x4 m a un sondeo de 6,5x2 metros, con el fin de documentar ambas caras de la misma. (Figura 4 y 5)
- modificar el trazado de la zanja en este sentido, finalizando su recorrido en el límite con el Sondeo I y no trascendiéndolo, como estaba previsto en un principio

En la parcela CH1 el área de excavación se dividió en cuatro áreas de actuación:

1. Sector 1: Se asignó este sector al área extramuros.
2. Sector 2: Se asignó este sector al área intramuros.
3. Muralla islámica.
4. Sondeo arqueológico.

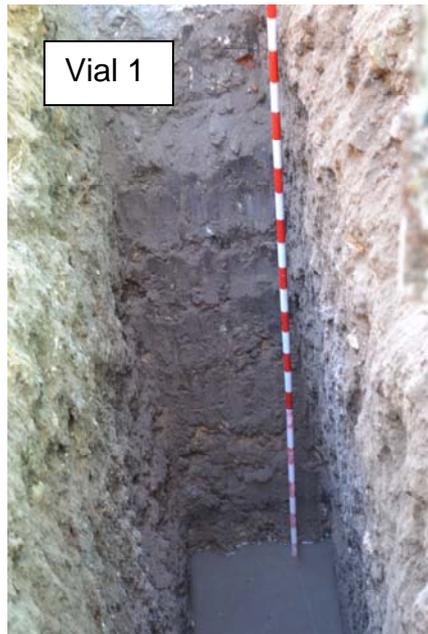
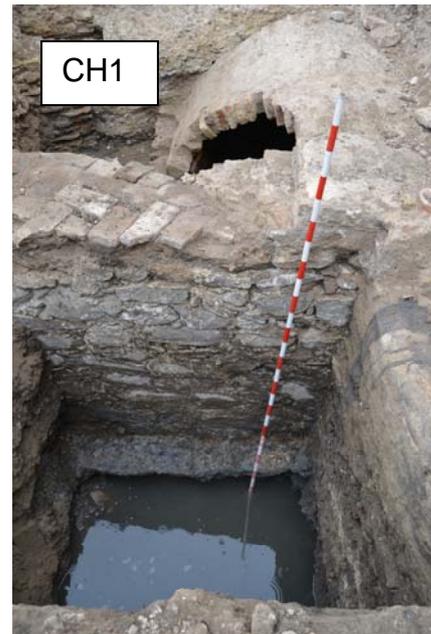
Cuadro 1. Detalle del nivel al que afloró el freático

- Se documentó la secuencia estratigráfica de este sector, desde los + 7,45 metros hasta una cota máxima alcanzada de +4,32 m en la parcela CH1 y +5,95 m en el VIAL 1, sin llegar a los niveles vírgenes, que no pudieron ser detectados en el sector debido a la escasa profundidad a la que afloraba el freático (-3,50 m. bajo rasante). (Cuadro 1)

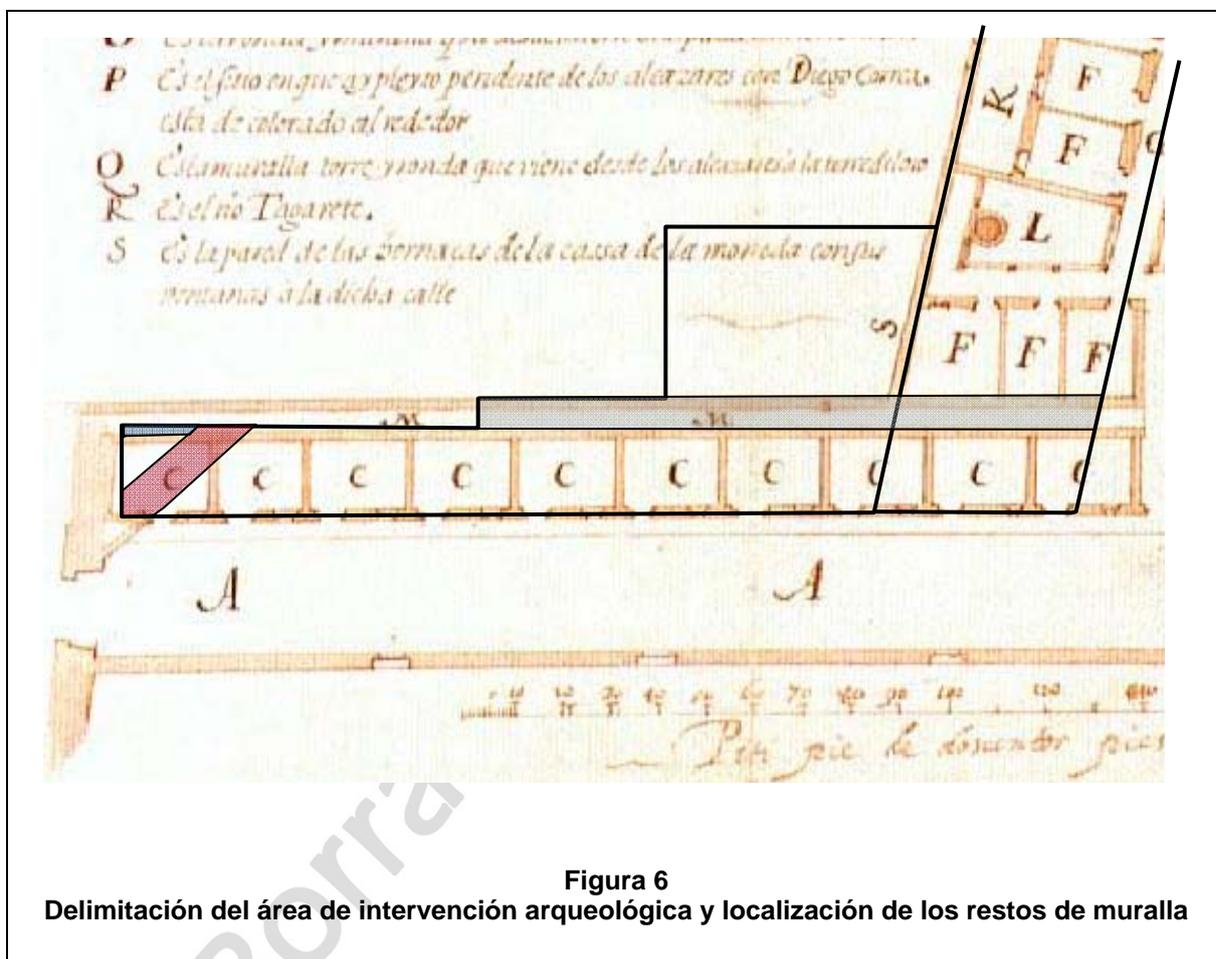
En la figura 6, correspondiente al Plano del Corral de las Herrerías atribuido a Vermondo Resta en el siglo XVII, se han señalado los restos del lienzo de muralla excavados y el quiebro de la misma, observando en la superposición realizada el muro oblicuo que parte de la puerta hacia la muralla, correspondiéndose posiblemente con los restos excavados. Por último se pudo observar una reforma en la cara extramuros del lienzo (UE 112), realizada con un tapial de menor calidad, de tonalidad anaranjada y de menor compactación. El tapial

En el sector oriental del solar se documentó un lienzo de tapial (UE 103), oblicuo con respecto a la muralla (dirección NE-SW), que posiblemente se trate de un quiebro de la misma, añadido posteriormente hasta conectar con la Puerta de entrada a la ciudad¹¹. Se trataba de un lienzo de tapial de tierra, cal y grava de pequeño calibre, de 4,20x1,20 metros, donde se detectó una línea de agujas de sección circular de 0,06x0,06 m; conservando el calicastro de 0,02 metros de espesor. La cota superior a la que se encontró la estructura fue +6,68 msnm.

añadido presenta unas dimensiones de 0,43 metros de ancho y 2 metros de longitud. Dicha reforma no se ha podido adscribir a un momento cronológico determinado. Lo que sí es seguro es que sirvió de muro de cierre de los comercios planteados por Vermondo Resta en el s. XVII, ya que dichas estructuras aparecen con restos de enlucidos conectando con dicho muro.

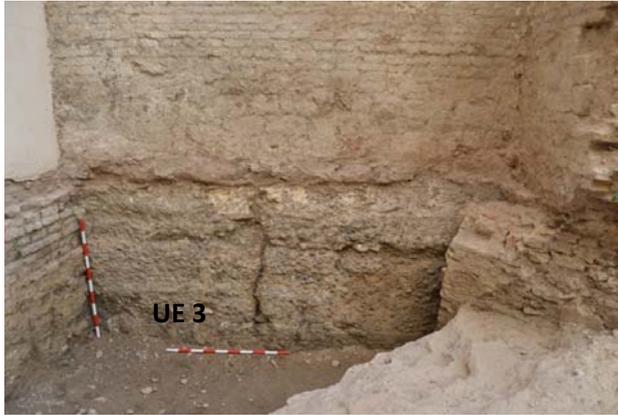
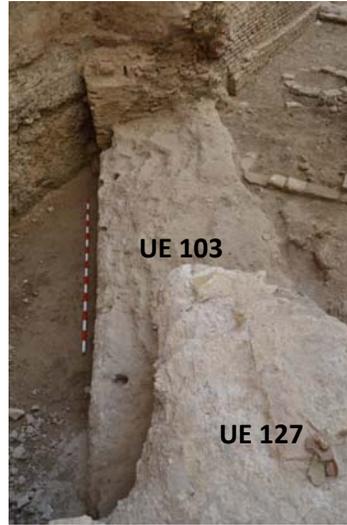
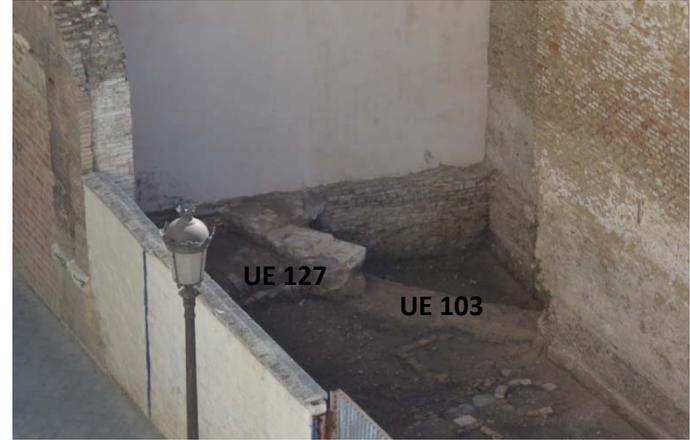
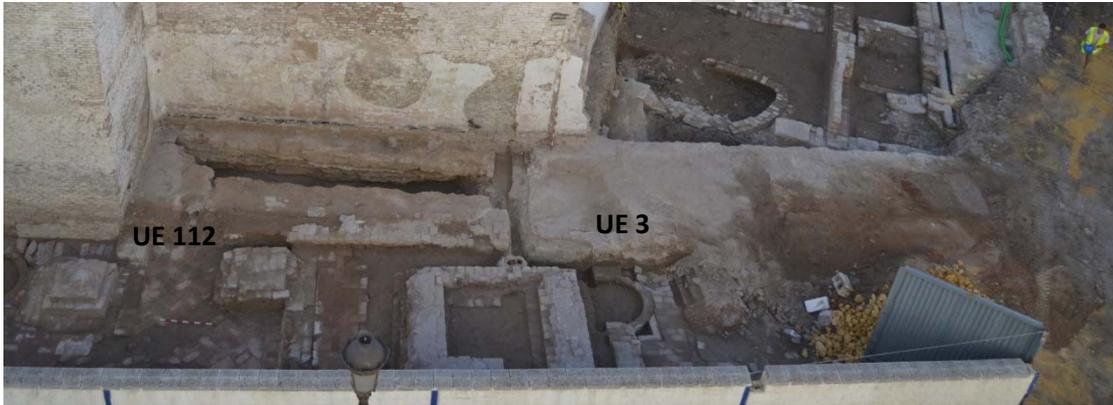
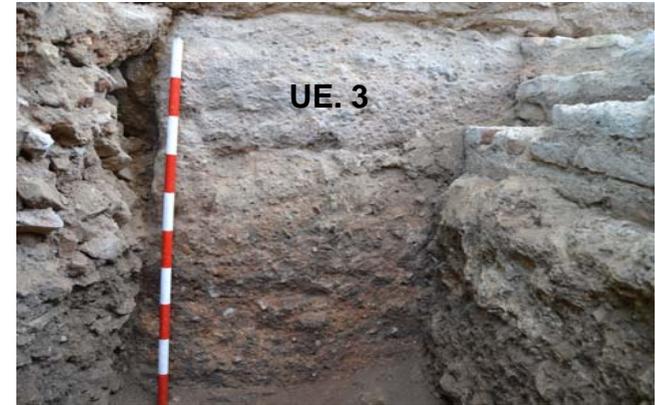
Cuadro 2
Muralla islámica y quiebro de la misma. En la imagen se puede observar las transformaciones sufridas a partir del s.XVII

En nuestro caso, se estudió un lienzo de muralla (UE 3) de tapial de arena, cal y grava de gran calibre en dos sectores de la intervención arqueológica (figuras 6 y 7, cuadro 2):

El tramo completo del lienzo documentado se encontraba totalmente alterado por numerosas horadaciones, causadas por la introducción de una red de saneamientos contemporánea, quedando evidencias en algunas zonas (**cuadro 2**). En el informe de la excavación del Corral de las Herrerías, se hace referencia a este tipo de alteraciones antrópicas sufridas en el lienzo de muralla atribuyéndolas a principios del s. XVII.

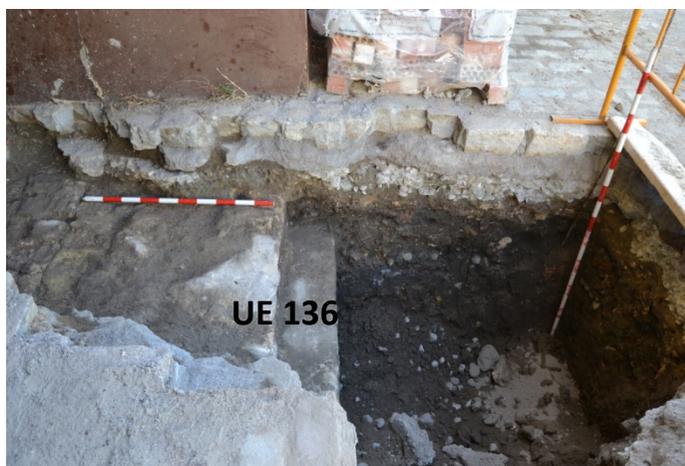
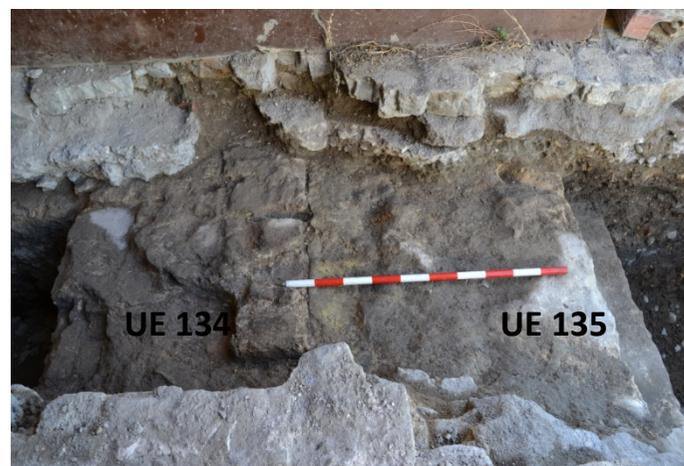
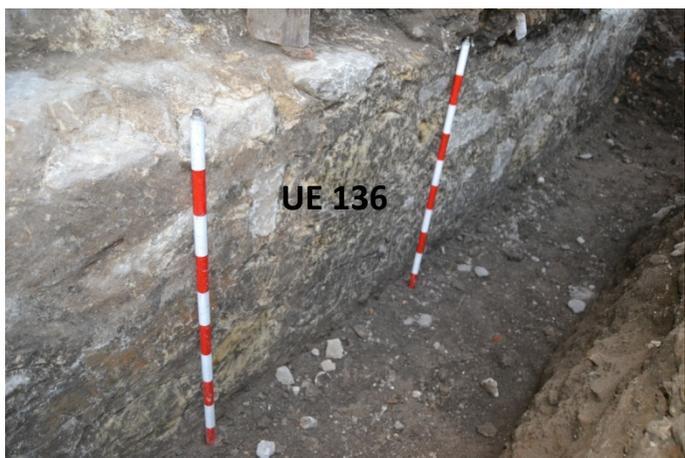
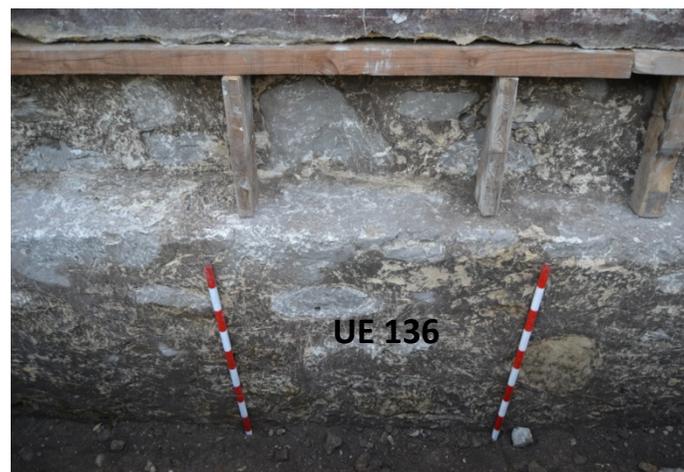
Cuadro 3

Restos de la fachada de la Casa de la Moneda documentados en el control arqueológico realizado en la zanja para introducción de la red eléctrica del Vial 1

Este tipo de fábrica fue la que trabajó fundamentalmente Juan de Minjares durante la ejecución en el solar de la Casa de la Moneda a partir de 1585 (Mora 2009: 933). En cuanto a la construcción de la fachada, se prefirió un aparejo diferente al de Sevilla, llamado aparejo toledano, en el que se encajan cajones de mampuestos con el muro latericio; y con respecto al encofrado del mampuesto, no se pintaba, sino que permanecía de forma irregular con un recercado de cal (Mora 2009: 933). Este tipo de aparejo fue para nosotros un claro fósil director de la obra de Minjares, reflejo de la edilicia “Austria” en la Corte. (Cuadro 3)

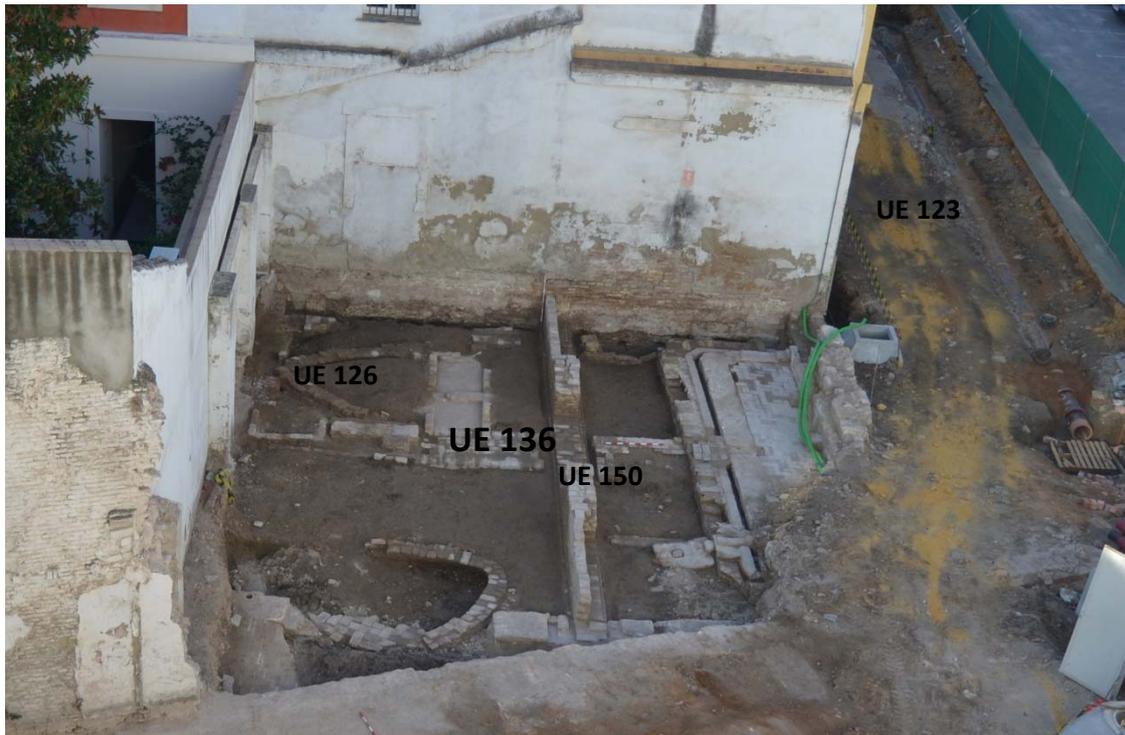
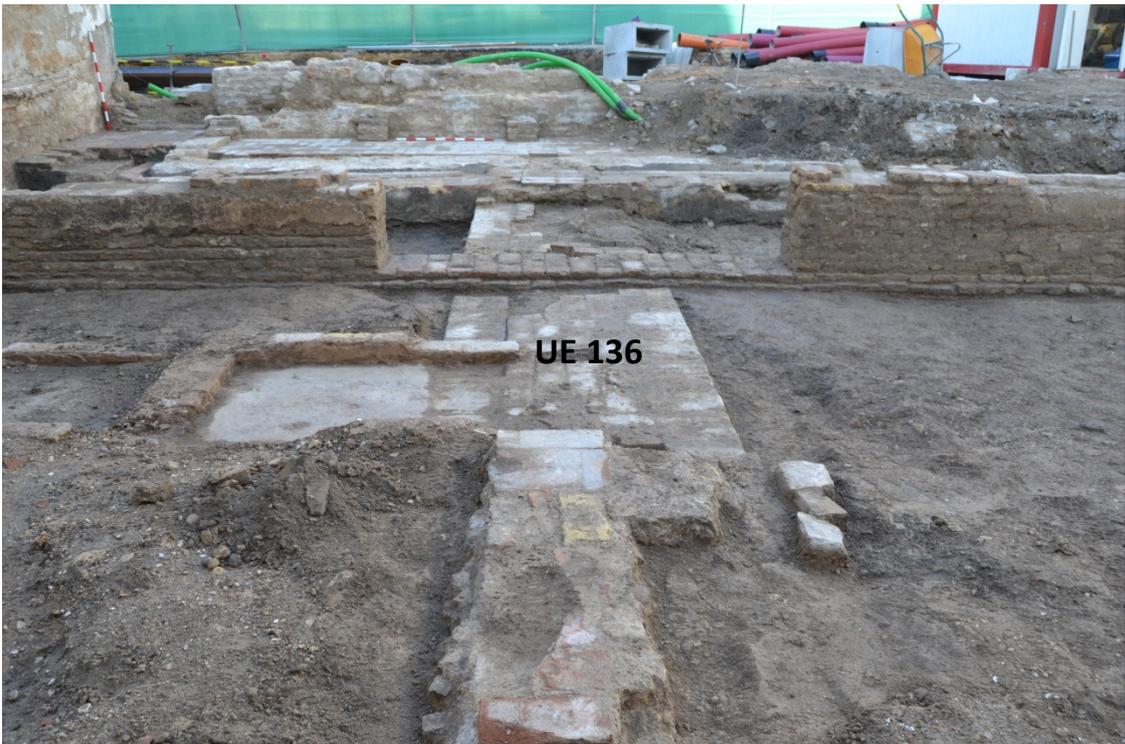
Cuadro 4
Vista general de los restos correspondientes con el posible patio de la Casa del Tesorero

En cuanto a las cotas a las que se encontraban los restos del patio pertenecientes a la primera fase oscilaban entre los +6,28 y los +6,18 msnm, mientras que las reformas posteriores realizadas en la 2ª fase ascendían en unos 10-20 cm, estando el pilón a una cota de +6,34 msnm, la fuente a +6,29 msnm y a +6,41 msnm la reforma de la solería que anulaba el canalillo de desagüe.

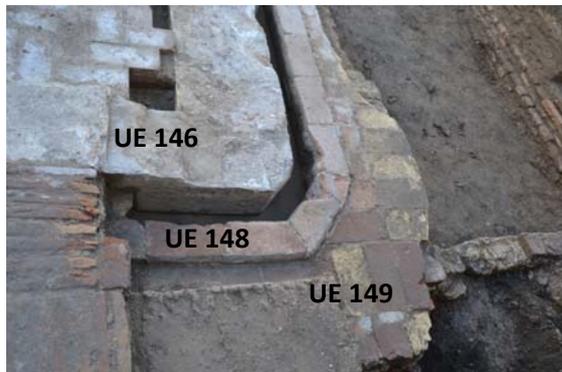
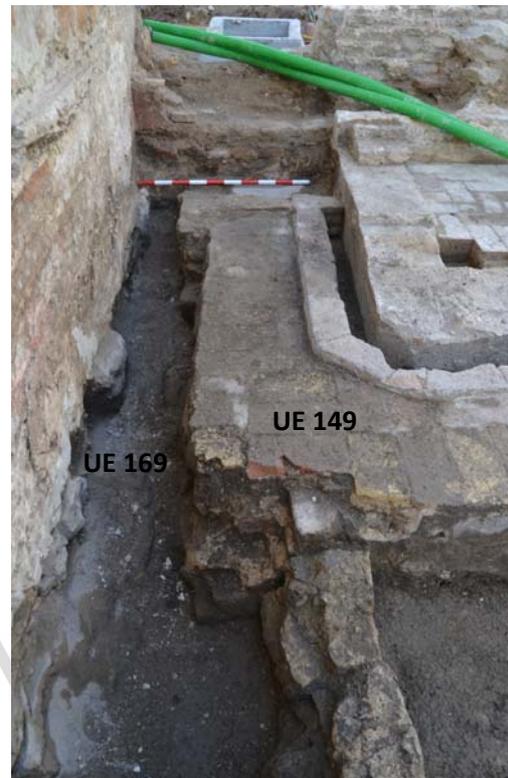
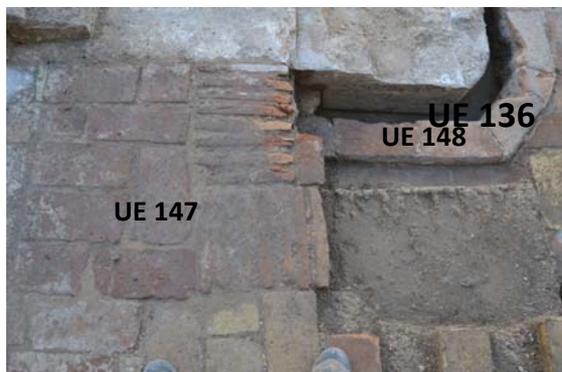
Cuadro 5

Imágenes del canalillo perimetral de la alberca (148), los restos del andén del jardín (149) así como la solería que anula dicho sistema de desagüe en el s.XVIII (147)

4. En el extremo Oeste de la alberca se documentó un pavimento (UE 147), posiblemente una ampliación del andén, anulando el desagüe del canalillo así como al arriate. Este suelo se registró junto a un enlucido rojo y blanco (UE 151). Era un suelo de losas cerámicas a la palma con cenefa perimetral de canto (soga), cuyos ladrillos tiene un formato de 29x14x5 cm (ladrillos a la palma) y 28x12/13x3 cm (ladrillos de canto). Ambos tipos estaban tomados con un mortero de tierra limo-arenosa con nódulos de carbón y cal y algo de gravilla. Las dimensiones máximas documentadas fueron de 1,70x1,09 metros.

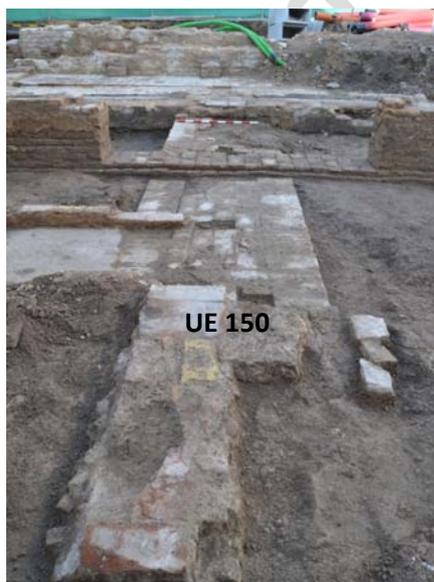
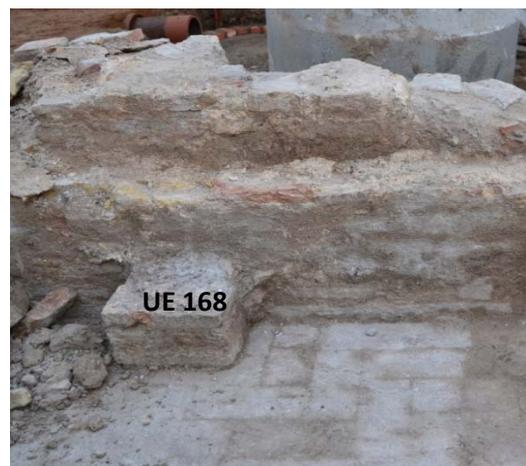
Cuadro 6

Reformas que realizadas durante el siglo XVIII en el patio. En la imagen se observa tanto el pilón (150) como los pilares añadidos (168)

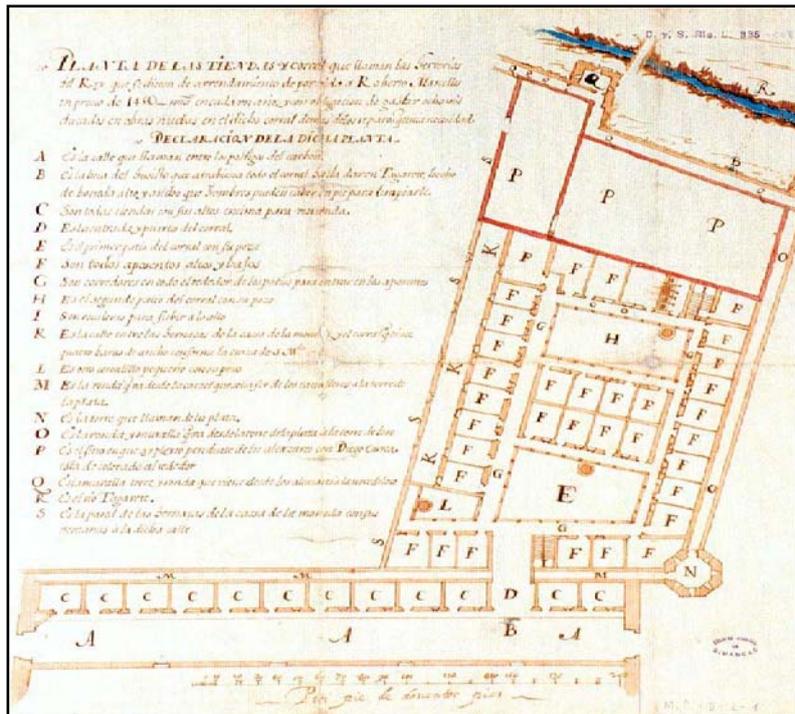
Figura 11
Áreas
del Corral
Plano de
Resta.

documentadas
de las Herrerías.
Vermondo
Resta
S.XVII

Los restos documentados en el sector extramuros se corresponderían con los restos de las viviendas-comercios que Vermondo Resta plasma en su plano del año 1616 y que se mantienen hasta final del siglo XVIII, y que se conocen como las herrerías de la calle del Carbón (Cuadro 7, 8 y 9).

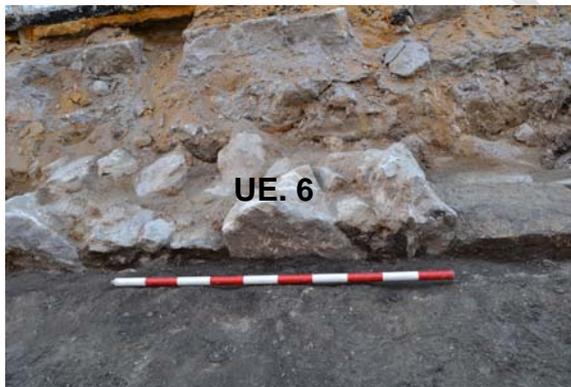
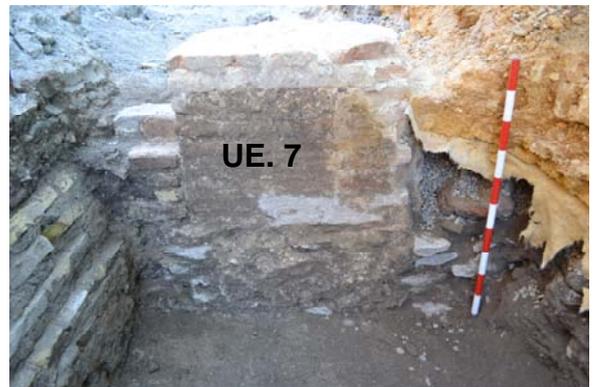
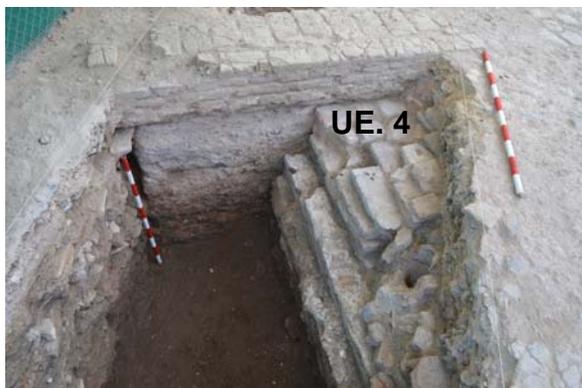
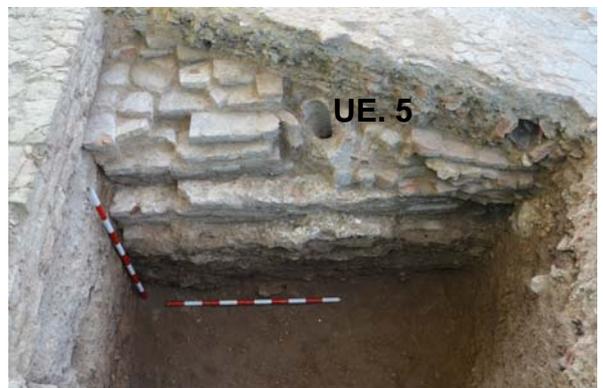
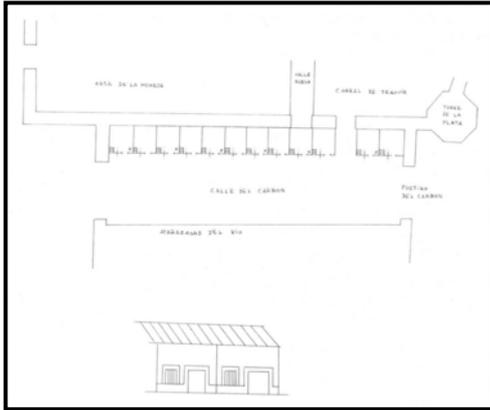
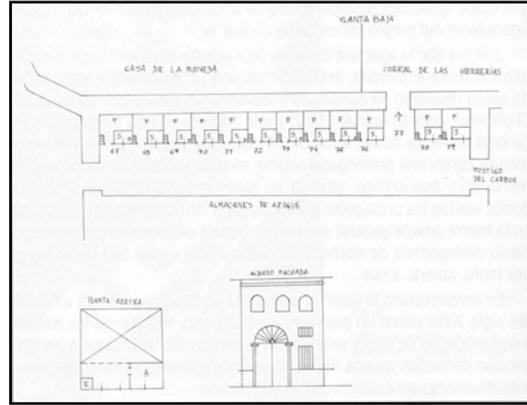
Cuadro 7
Detalle de las estructuras documentadas en el sector intramuros

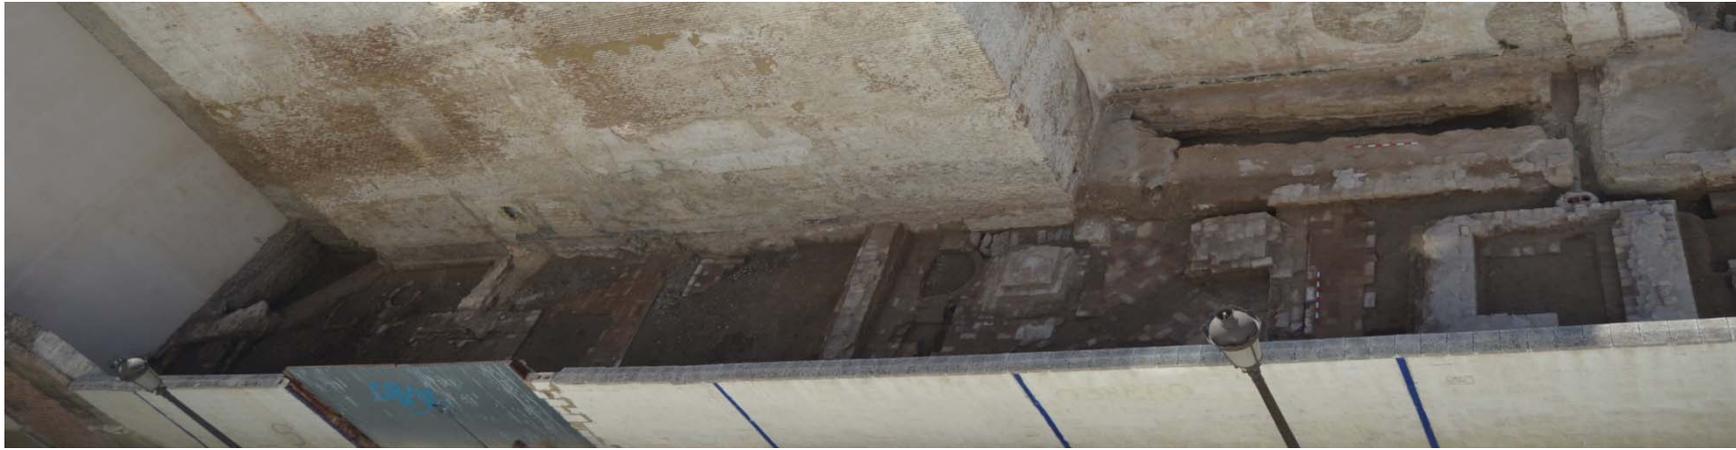
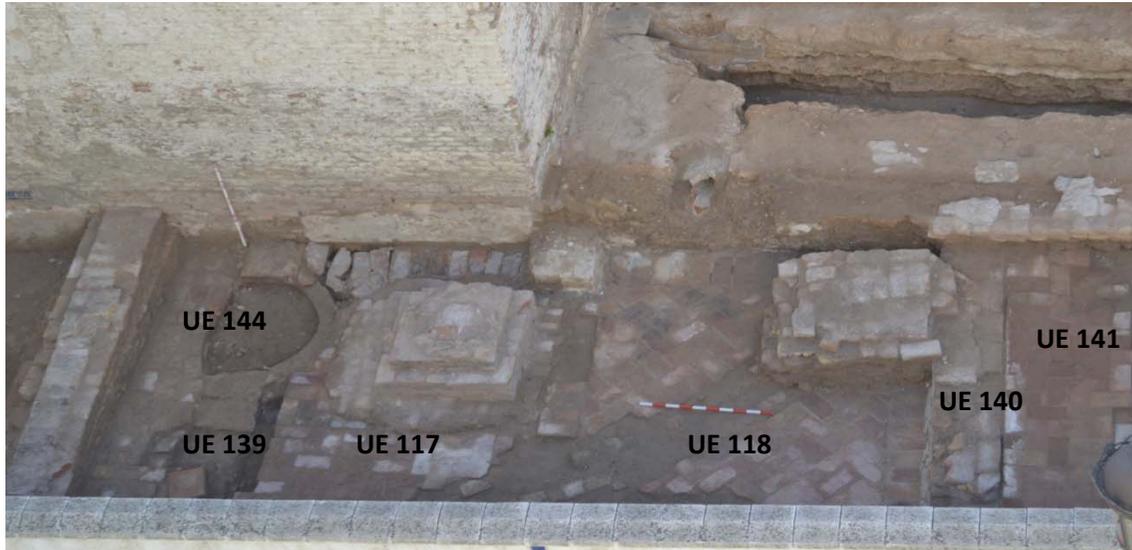
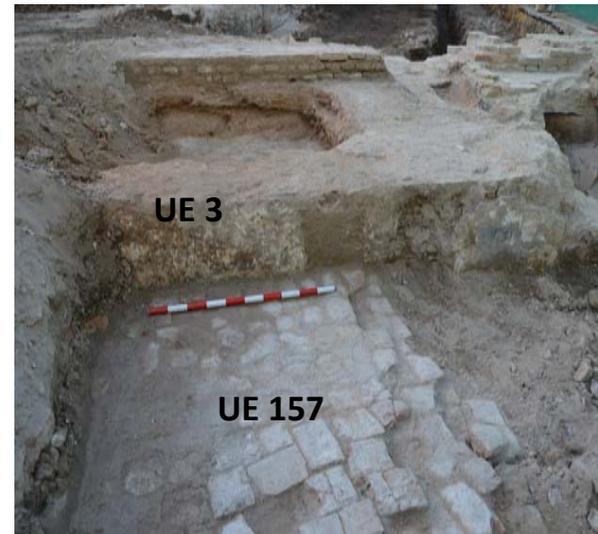
Cuadro 8
Vista general de los restos de las viviendas-herrerías de la calle del Carbón

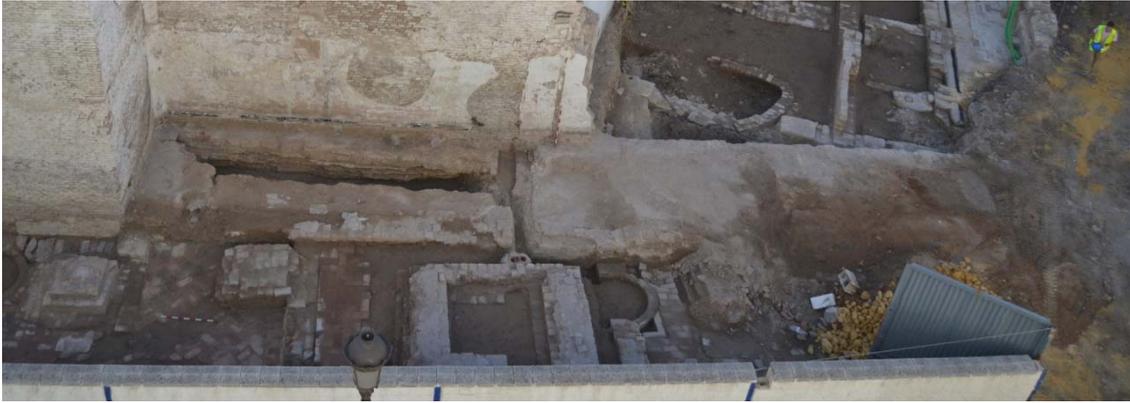
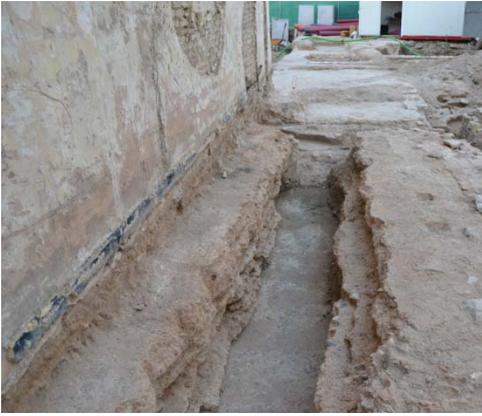
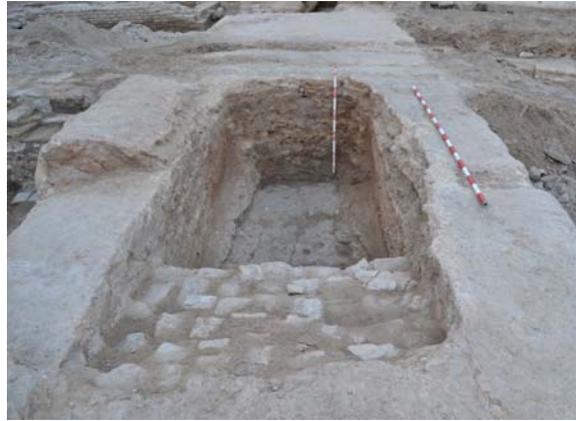
Cuadro 10
Horadaciones del s.XVIII realizadas sobre el lienzo de la muralla islámica

Durante la excavación de la parcela CH1 se registraron seis perforaciones en la muralla de diferente tamaño, siendo una de ellas bastante llamativa, ya que discurría por el lienzo en sentido longitudinal a lo largo de 6,67 metros y a una profundidad de -0,72 metros; en algunos casos se tenía claro la intencionalidad del hecho, como es en este caso, justificándose con los restos de una red de saneamiento en el interior como continuación de un bajante documentado en la medianera.

El resto de horadaciones discurrían en sentido transversal y no superaron los 0,30 metros de profundidad así como los 0,40 m de ancho. Este tipo de perforación debió hacerse con la intención de conectar un sistema de saneamiento de un lado a otro de la muralla.

En el solar contiguo, ya se apreciaron este tipo de alteraciones, que a continuación describimos (Cuadro 10):

En la intervención arqueológica llevada a cabo en el Vial se documentó una horadación en el lienzo de muralla (UUEE 24 y 25) de 4,20x1,24 m con una disposición longitudinal y colmatada por un relleno limoso de posible inundación, que tiene una profundidad de 0,35 m

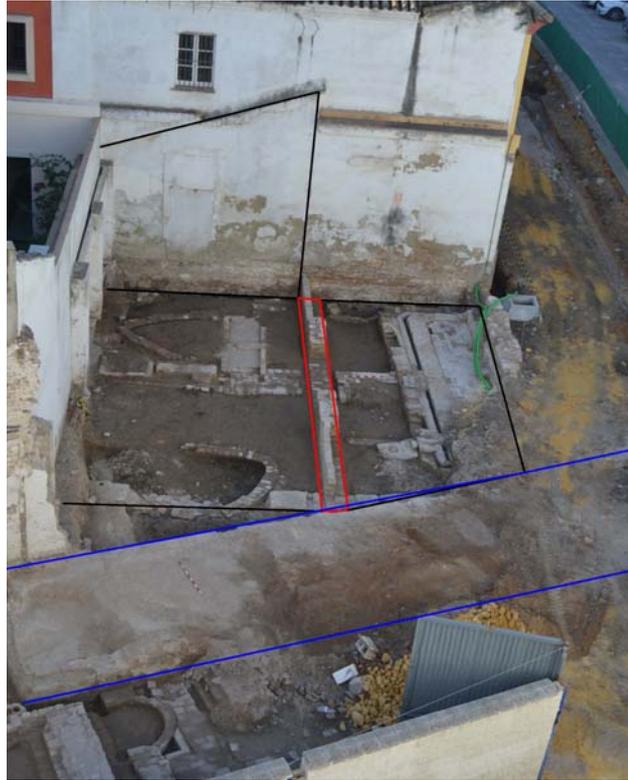
Figura 17

Se trataba de un muro en el que diferenciamos tres partes:

1. Umbral central de entrada
2. Muro
3. Tabique/murete, en los que observamos un quiebro en los ladrillos, pudiendo enmarcar dos ventanas.

El muro se caracterizaba por ser de pie y medio y el tabique o murete de medio pie, realizados ambos con ladrillos a tizón (a veces es sogá cortada). El ladrillo tenía un formato de 29x14x5 cm, y estaban tomados con un mortero de tierra enriquecido con cal y carbón. Los restos de enfoscado a los que nos referimos anteriormente, estaban presentes en ambas caras y se caracterizaban por estar hecho con cal, de color blanco y con un espesor de entre 0,03-0,05 mm de espesor. En cuanto a las dimensiones, tenía un largo de 9,74 m, un ancho de 0,42 m y una zapata de ladrillos dispuestos a tizón que sobresalía del muro unos 12/13 cm. En Época Contemporánea se reutilizaría parte del muro pero con posible función de pavimento coetáneo al suelo UE 122.

Con respecto a las cotas, se documentó a una cota máxima de +7,09 msnm y mínima de +6,39 msnm (tomada en el umbral de paso o entrada).

Vista general del sector 2. La imagen muestra la reducción que sufre el espacio a principios del s.XIX. Se plantea la posibilidad de que el muro sea coetáneo con los restos del tejado. Quizás el patio se cerró al completo generando un tejado a dos aguas.

Entre fines del siglo XVIII y principios del s. XX se promovió un cambio en la estructura del área, produciéndose una reducción del espacio, introduciendo un muro en sentido NW-SE, que dividió el sector en dos. Posiblemente la función de patio ajardinado había desaparecido en este momento, porque la estructura documentada, correspondiente con la UE 123, parece ser un muro de cierre. El muro se conservaba en alzado, marcándonos el enfoscado de la pared la cota de uso de dicha estancia, aunque no conservaba restos de la posible solería ya que debió ser arrasada por los pozos UE 161 y 162 (figuras 17 y 18).

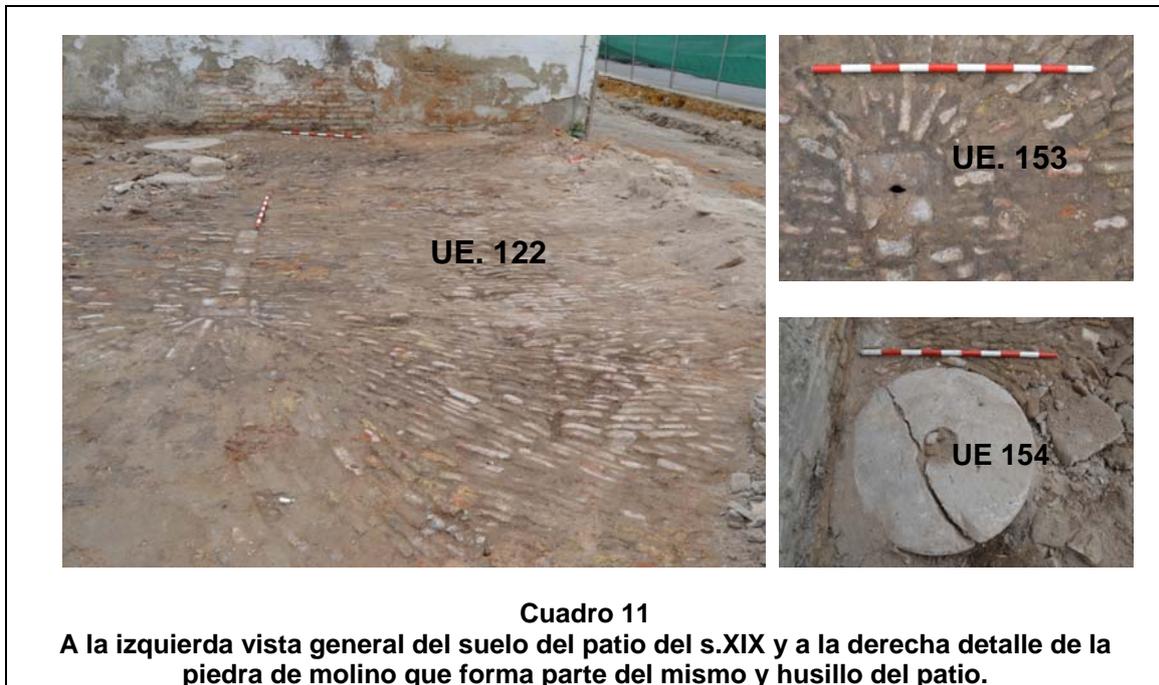
Se trataba de un suelo de ladrillos de --x14x5 cm y cantos de mediano calibre tomados con un mortero de tierra y cal, colocados de canto irregular y dispuesto radialmente con respecto a los husillos UE 153 y 155, compuesto por cuatro ladrillos y unas medidas de 0,30x0,30 metros. En el extremo sur, el pavimento presentaba dos piedras circulares de molino que formarían parte la misma o un parche. Bajo los husillos se documentaron dos pozos UUEE 154 y 156, que alteraban todas las estructuras excavadas pertenecientes a la fase anterior (Cuadro 11)

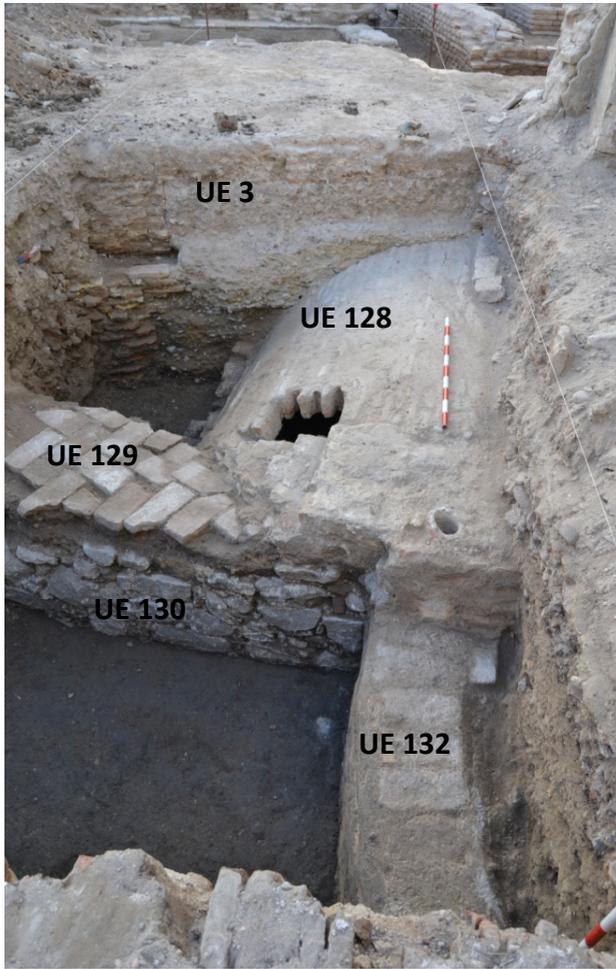
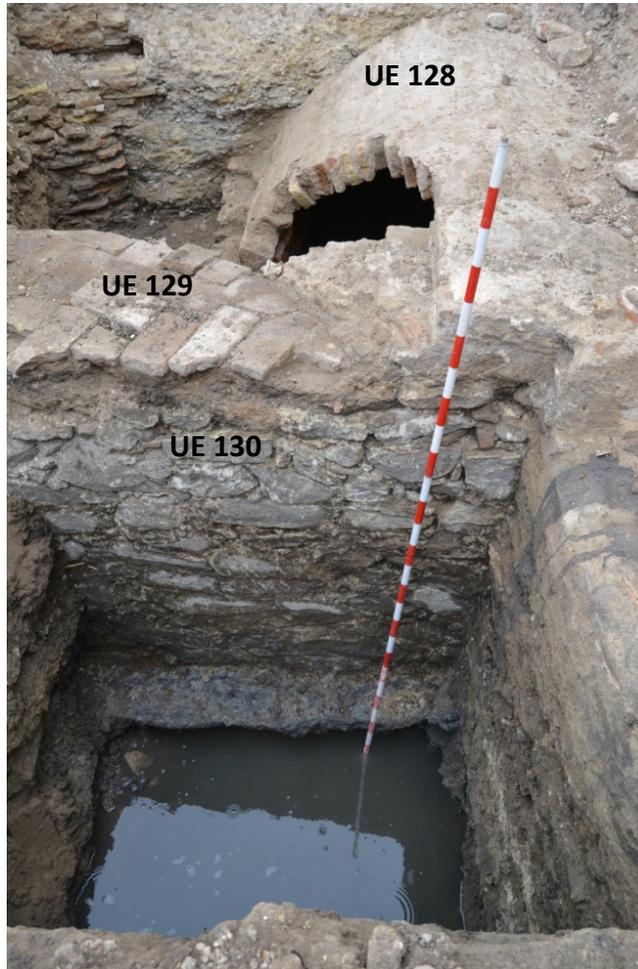
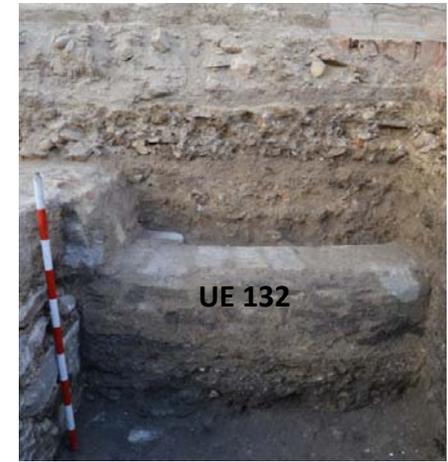
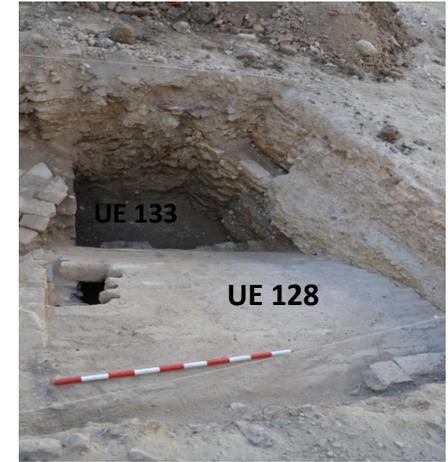
Cuadro 12. Red de saneamiento documentada en el sondeo estratigráfico

La UE 128 era una bóveda de arqueta hecha en ladrillos, documentándose parcialmente en el perfil Este a una cota de +6,55 msnm; estaba realizada con ladrillos que presentaban un formato de --x14x5 cm y tomados con un mortero de cal, arena y gravilla. En el interior de la bóveda pudimos observar la existencia de un arco que comunica la bóveda con otra posible arqueta.

La UE 132 era una atarjea de agua limpia que recogía el agua del bajante UE 131 y que rompía el muro de mampostería perteneciente a la Casa de la Moneda. Estaba realizada en ladrillos dispuestos a tizón, con un formato de 30x15x--cm tomados con un mortero de cal muy compacto. Se documentó a una cota de +6,22 msnm

La UE 131, como ya se referenció se trataba de un bajante con atanor relacionado con la atarjea UE 132. El bajante conectaba con la atarjea a través de una pequeña arqueta de 0,50x0,70 m, realizado en ladrillos y tomados con un mortero de cal muy compacto. Se documentó a una cota de +6,55 msnm

Durante la excavación del sondeo estratigráfico se documentó un conjunto de estructuras de saneamiento contemporáneas (Cuadro 12) que se adosaban a la muralla alterando las estructuras de la Casa de la Moneda y compuestas por las siguientes unidades: 128, 131 y 132.

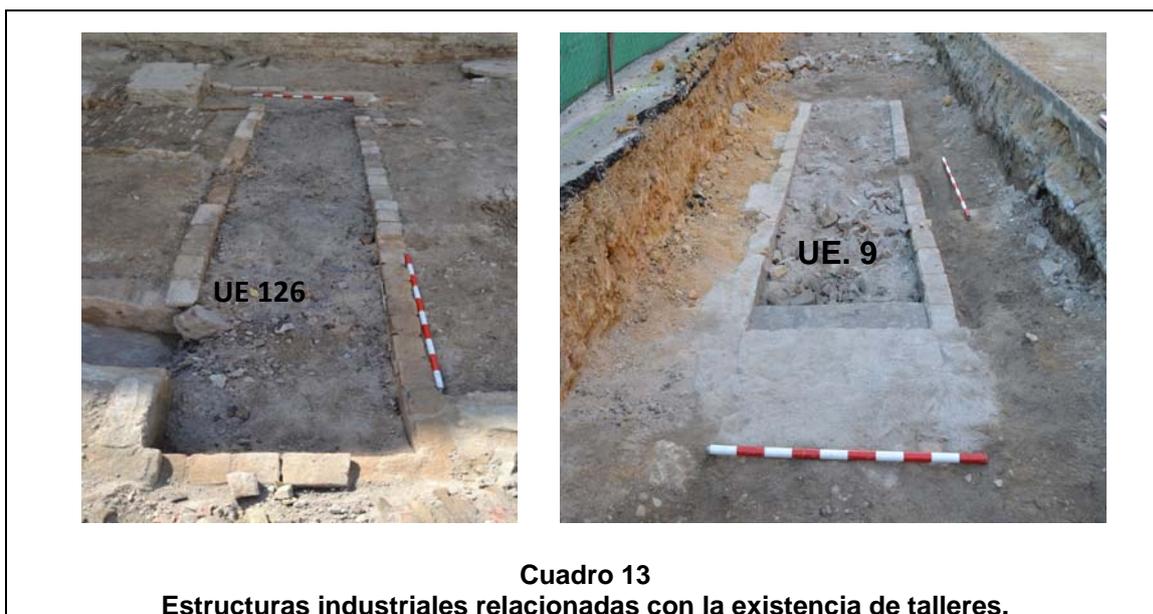
En el área intramuros se exhumaron una serie de estructuras industriales que alteraban la estratigrafía en todo el sector (Cuadro 13). Posiblemente serían estructuras relacionadas con los talleres de coches existentes en esta zona durante el s. XX. Estas estructuras se correspondían con las UE 124 y 126 y se documentaron a una cota superior de +7,29 msnm hasta la cota + 6,29 msnm. Por lo que había un metro de afección del sustrato arqueológico.

La UE 126 era una estructura rectangular con una rampa lateral en su extremo norte, delimitada por un murete de ladrillos dispuestos de forma irregular, predominando la soga cortada y con un formato de 25x12x—cm y tomados con un mortero de cal muy compacto. El interior de la rampa y de la estructura cuadrangular estaba enfoscado con mortero de cemento sobre una base de cantos, que presentaba un enlucido grisáceo de 1,5 cm de grosor.

La UE 124, era un pilar de ladrillos, que posiblemente estuviera relacionado con una de las estructuras industriales documentadas. Los ladrillos presentaban un formato de 26x13x3,5 cm y estaban tomados con un mortero de cemento

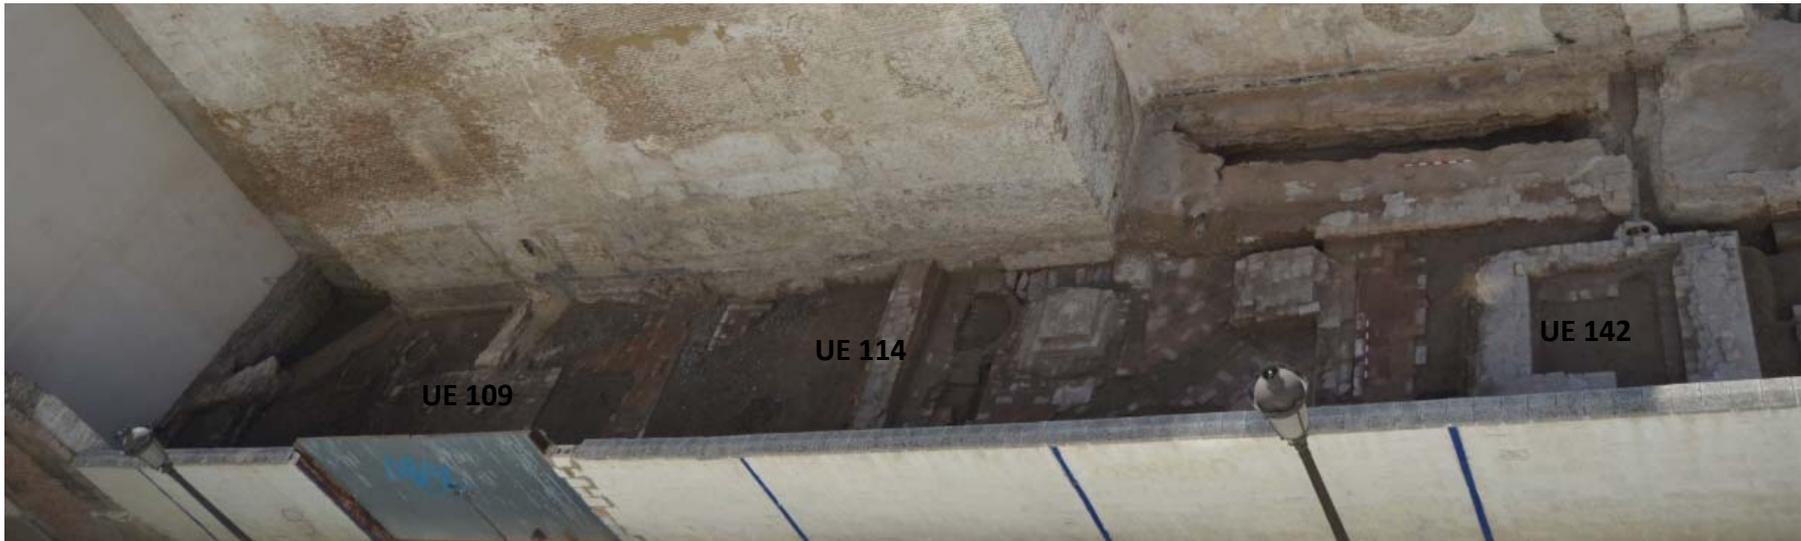
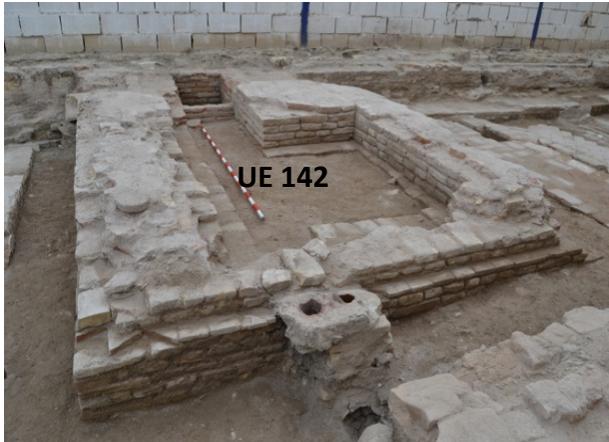
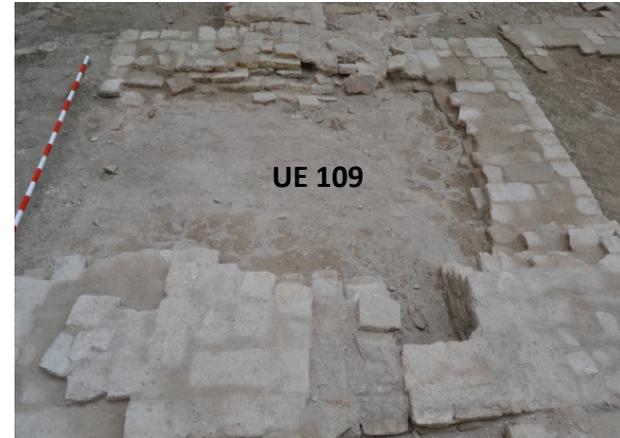
Cuadro 14

En la parte superior se observa una vista general de las viviendas del siglo XX y en la parte inferior un detalle del posible cajón de escalera
