ANUARIO ARQUEOLÓGICO
DE ANDALUCÍA / 1994

INTERVENCIÓN ARQUEOLÓGICA DE APOYO A LA RESTAURACIÓN EN EL PROYECTO “ENTORNO DEL CASTILLO DE CORTEGANA”.

MAGDALENA VALOR PIECHOTTA
JOSEFINA LÓPEZ TORRES
NURIA CASQUETE DE PRADO SAGRERA

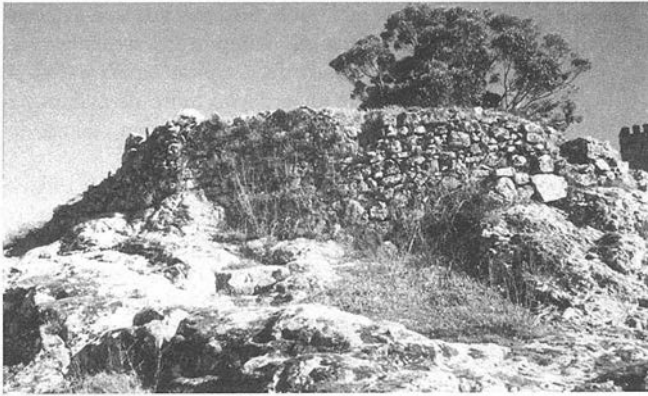
LAM. I.1. Flanco occidental. Muro de la era desde el exterior.

Al realizar la limpieza de superficie quedó claro que no existía tal muro, y que simplemente se trataba de mampuestos adheridos a una plataforma casi semicircular para generar la era de la que se habla en la Memoria del Proyecto de Restauración [Lam. I.1].

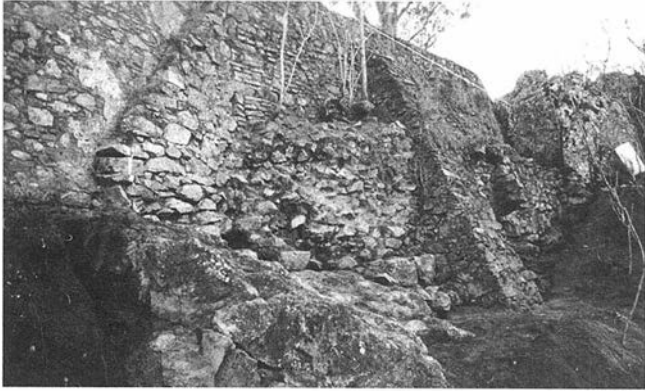
LAM. III. Área de limpieza 6, sector 6.1.
