ANUARIO ARQUEOLÓGICO
DE ANDALUCÍA / 1995

ESTUDIO ARQUEOLÓGICO EN EL ANTIGUO CONVENTO DE LA TRINIDAD. MÁLAGA.

M^a INÉS FERNÁNDEZ GUIRADO.
M^a CARMEN INIGUEZ SÁNCHEZ.

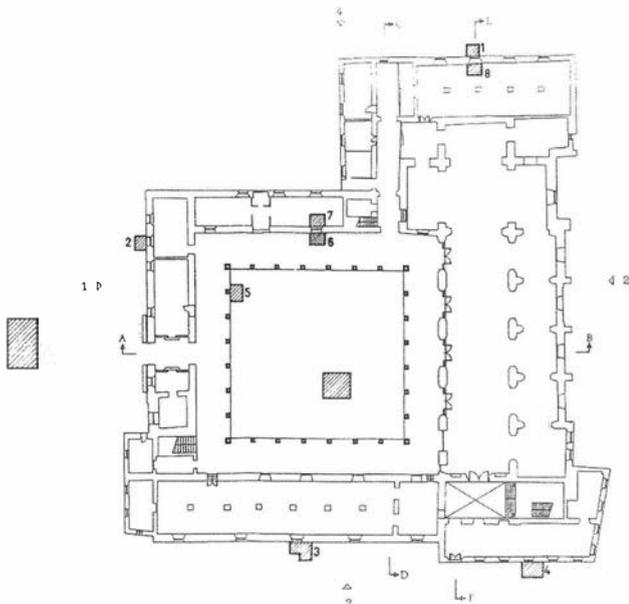
FIG. 1. Planta general del Convento con la ubicación de los cortes.

La intervención arqueológica en el antiguo Convento de la Trinidad ha sido planteada en base a dos objetivos. Por un lado el estudio del subsuelo y la localización de restos arqueológicos y por otro, un análisis de las cimentaciones del edificio. (Fig. 1)

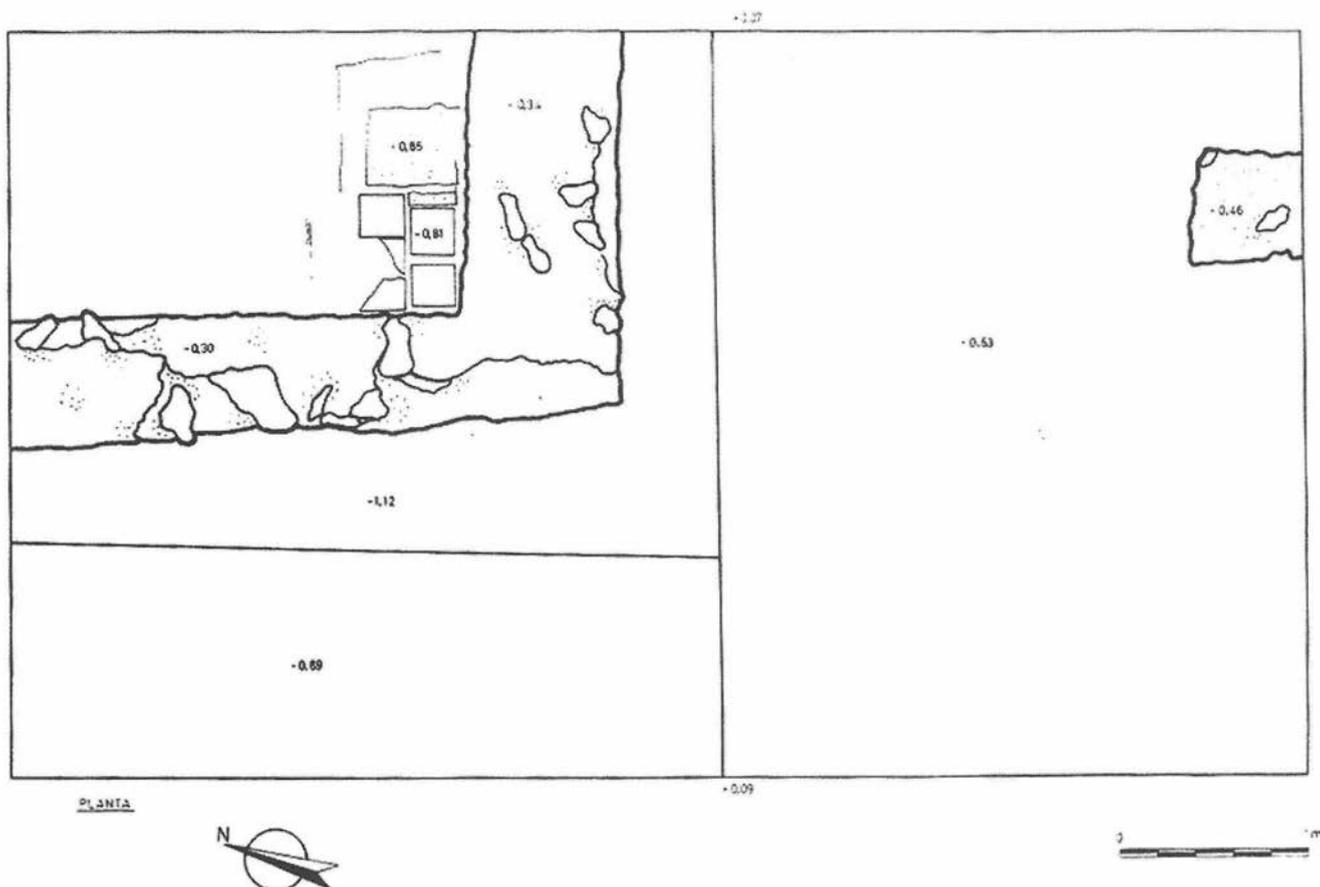
FIG. 2. Planta Corte Exterior.

CORTE EXTERIOR (V. Planta Fig. 2 y Perfil . Fig.4).

Situado en la delantera del edificio en un sector empedrado, con piedras recortadas de caliza y unidas con hormigón , obra del momento militar . Las dimensiones iniciales de este corte eran de 4,00 X 4,00, ampliándose posteriormente hacia el Norte hasta alcanzar los 6,90 m. Su inicio se encuentra a 0,07 m. respecto al punto 0.

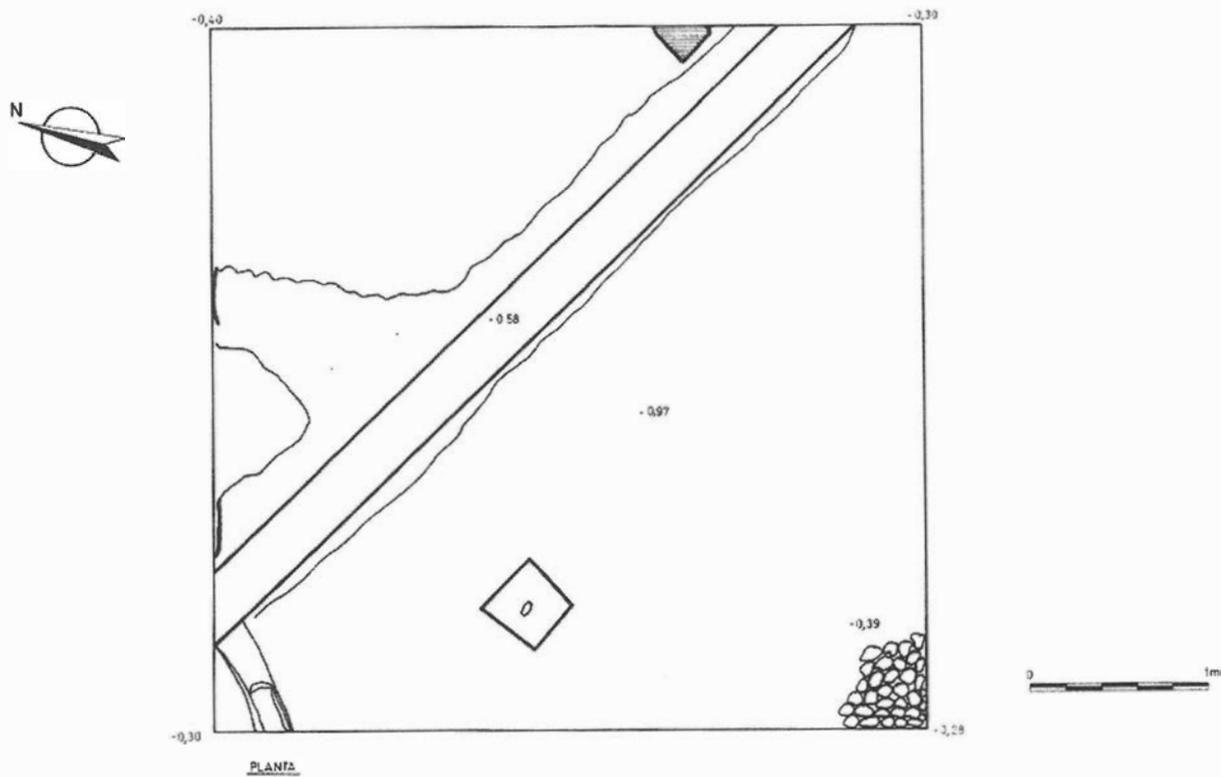
FIG. 3. Planta Corte Interior- Patio.

CORTE INTERIOR DEL PATIO (V. Planta Fig. 3 y Perfil. Fig. 4)

En el patio se traza un corte de 4,00 X 4,00 m. Una vez retirado el pavimento actual, a una cota de - 0,39 aparece un empedrado de cantos rodados S2, roto por una tubería moderna que recorre el corte desde el vértice Sureste hasta el Noroeste, así como una arqueta moderna. Debajo del suelo se localiza una tubería de plomo. Este empedrado se apoya sobre un estrato de relleno R. de cascotes de piedras y fragmentos de ladrillos sin apenas materiales cerámicos, destacamos algunos fragmentos de cuencos vidriados en blanco y fragmentos de zocalos. A una cota de 0,70 se detecta el nivel estéril integrado por la arcilla compacta detectada en todas las zonas del Convento.

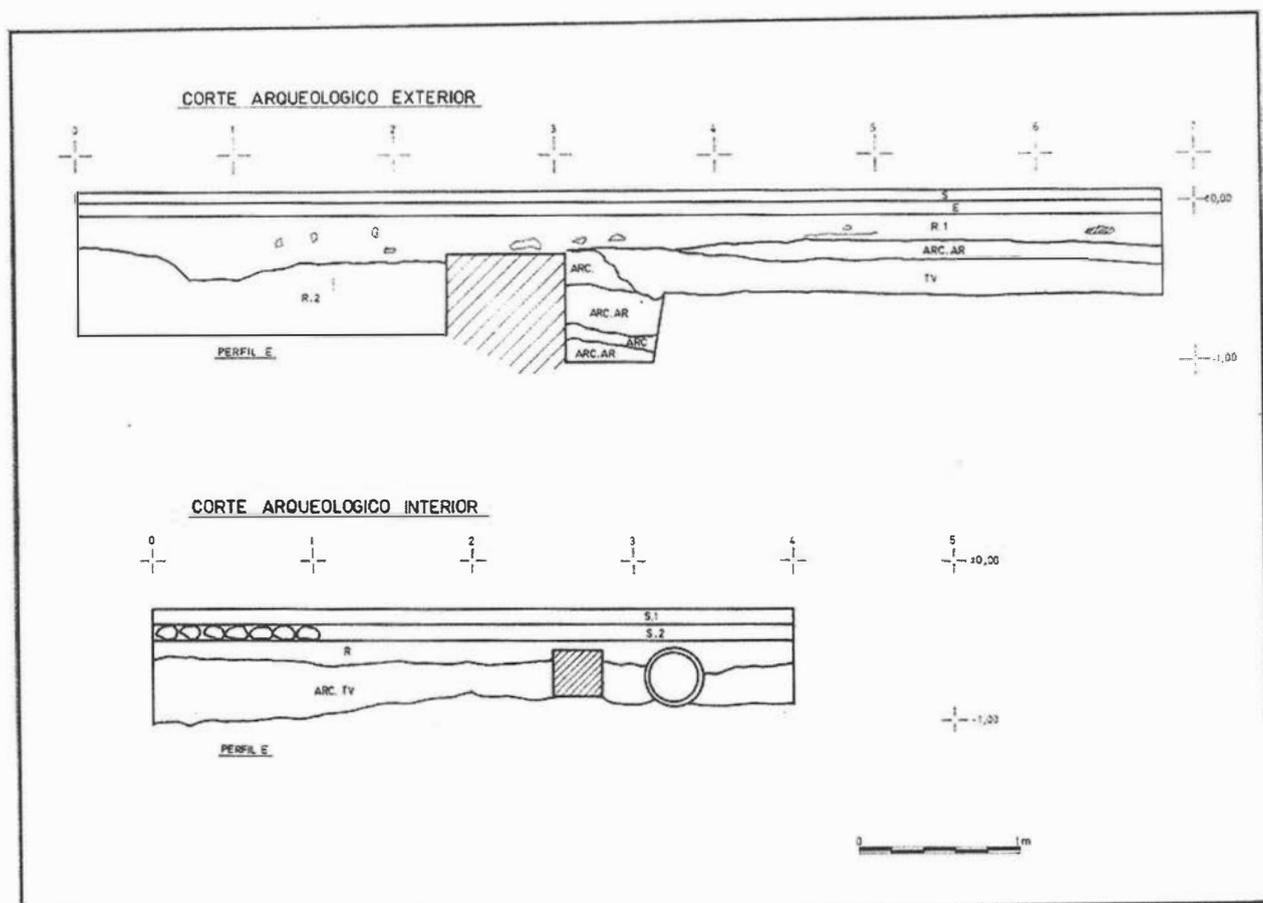
FIG. 4. Perfíles Corte Exterior e Interior.

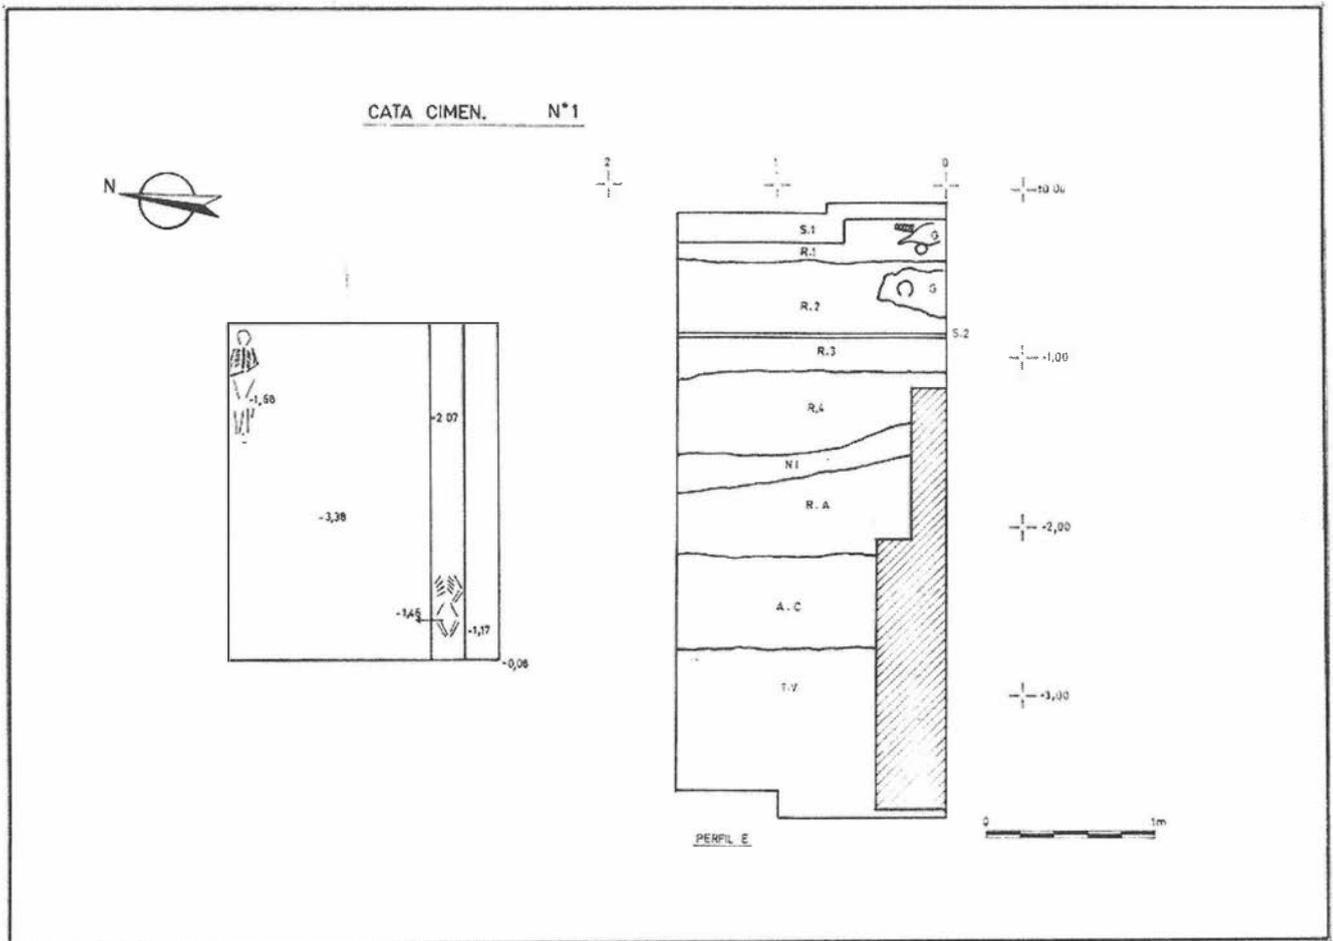
FIG. 5. Planta y Perfil Cata Cimentación 1.

CATA DE CIMENTACIÓN 1. (V. Planta y perfil. Fig. 5)

mayor potencia estratigráfica, apareciendo a 3,60 m. de profundidad la base de la cimentación.

Obras del Convento.- A la cota -1,28, se inicia la cimentación del paramento con una primera zarpa de ladrillo de 0,20 m. de ancho, detectándose fragmentos óseos mezclados, asociado al R4, que a partir de la cota -1,46 aparecen bien posicionados.

En primer lugar se localiza una inhumación situada junto a la zarpa. (fig. 5) Los huesos están muy deteriorados. El esqueleto se encuentra de decubito supino y ha perdido parte de las extremidades inferiores. El cráneo apoyaba sobre un ladrillo y por el tamaño y falta de solidez de los huesos podemos indicar que pertenecían a un niño de corta edad. El enterramiento se había efectuado sobre un lecho de cal viva, hecho que nos puede indicar una posible muerte por epidemia o simplemente habitual en aquella época. A su alrededor la tierra se encuentra muy ennegrecida con restos de carbón por descomposición orgánica.

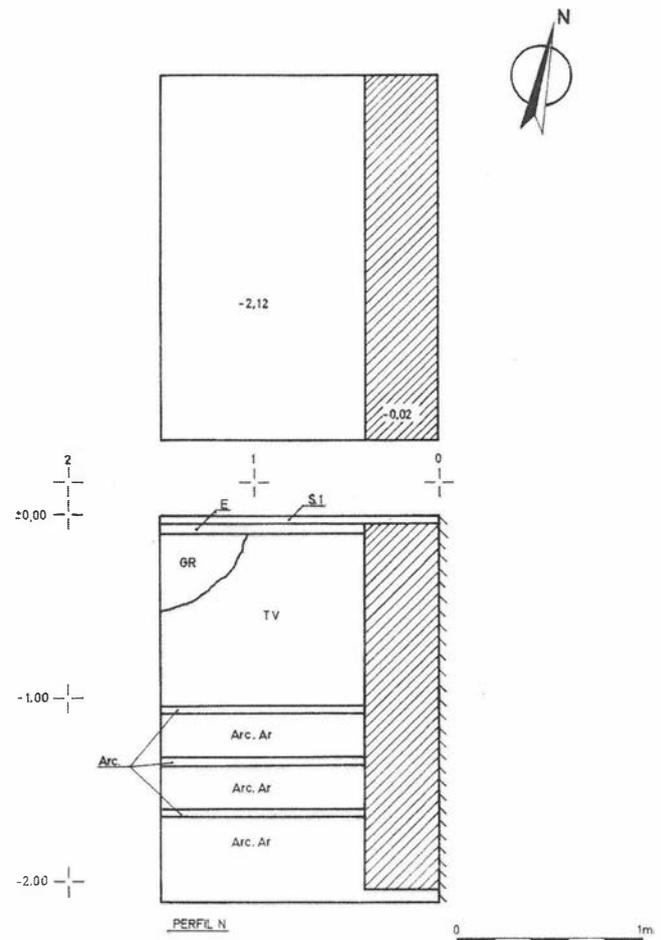
FIG. 6. Planta y Perfil Cata Cimentación 2.

CATA DE CIMENTACIÓN 2 : (V. Planta y Perfil. Fig. 6)

Dicha cimentación está formada por una obra muy compacta de grava, fragmentos de piedra y abundante cal. Igual que la parte baja de la cimentación 1, el terreno virgen de arcilla con vetas de arcilla arenosa está recortado para apoyar la cimentación. La base de la misma se alcanza a la cota -2,06.

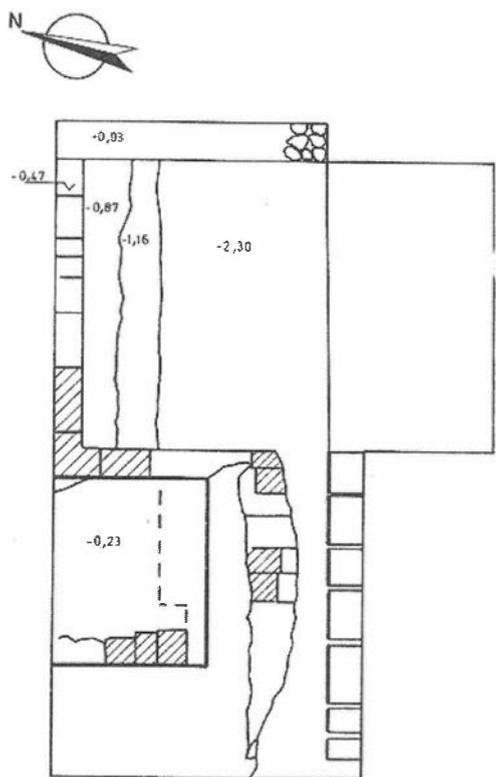
FIG. 7. Planta y Perfil Cata Cementación 3.

CATA DE CIMENTACIÓN 3: (V. Planta y Perfil. Fig. 7)

Situada junto al lienzo Sur, inicialmente con unas dimensiones de 2,00 x 1,50 m fue posteriormente ampliada hacia el Este y Sur debido a las estructuras localizadas, alcanzando una superficie final de 3,20 x 2,10 m.

Obra Militar.- Esta zona corresponde a un sector ajardinado, detectándose en superficie parte de un empedrado formado por cantos rodados de mediano tamaño. Dicho empedrado está delimitado al Sur por un muro de ladrillo con dirección Este - Oeste que forma los bancales de los jardines. Presenta un ancho de 0,20 m. y un alzado de 0,35 m, estando integrado por seis hiladas de ladrillos (0,14 x 0,30 x 0,06 m) unidos sin apenas mortero.

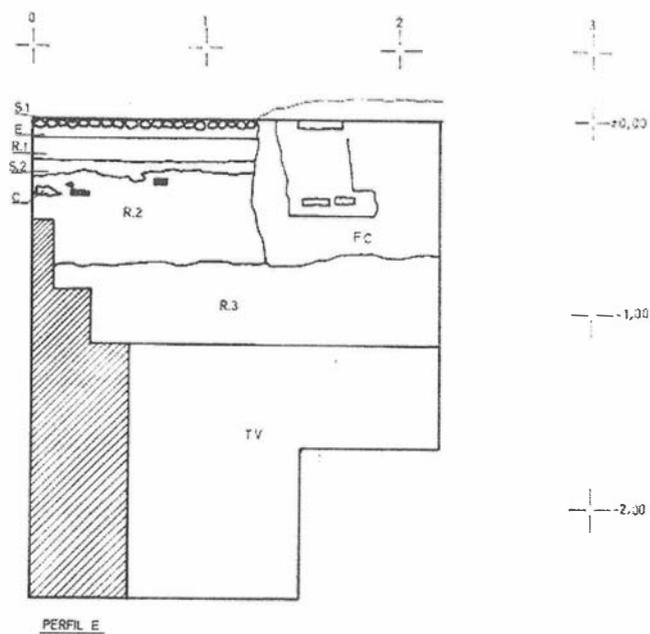
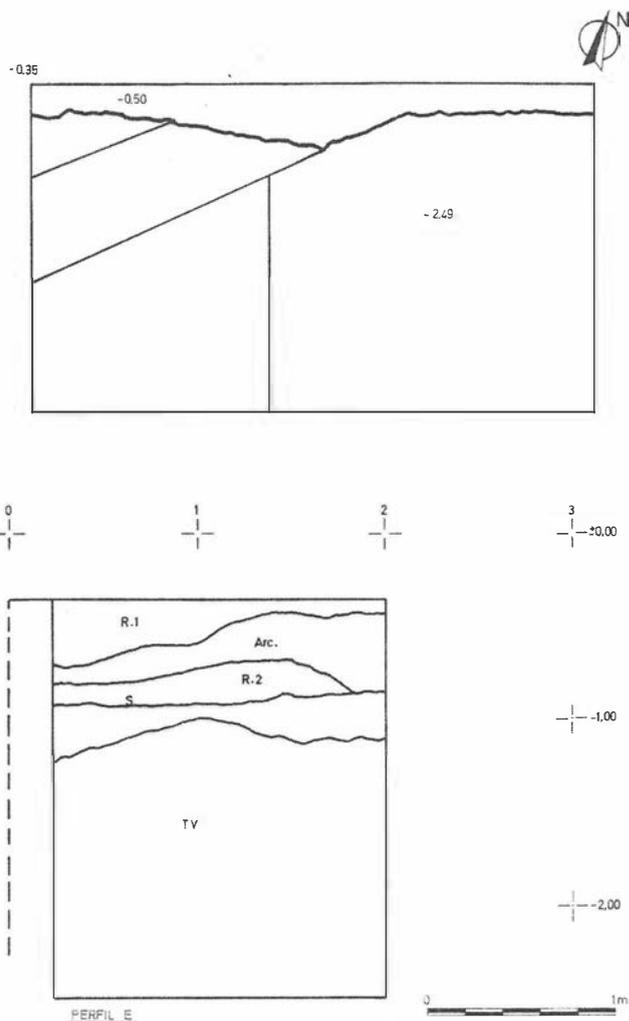
FIG. 8. Planta y Perfil Cata Cementación 4.

CATA CIMENTACIÓN 4: (V. Planta y perfil. Fig. 8)

Sus dimensiones iniciales eran de 2,00 x 1,50 m. teniendo que ampliar debido a la localización de una tubería en dirección NE-SO. Teniendo una cata final de 3,00 x 2,00 m.

La cimentación de este lienzo se inicia a la cota - 0,50, formada por una hilada de ladrillos que apoya en una obra compacta, dife-

rente a las localizadas hasta el momento ya que, además en su composición podemos observar cemento. Alcanza su base a una cota de - 2,49.

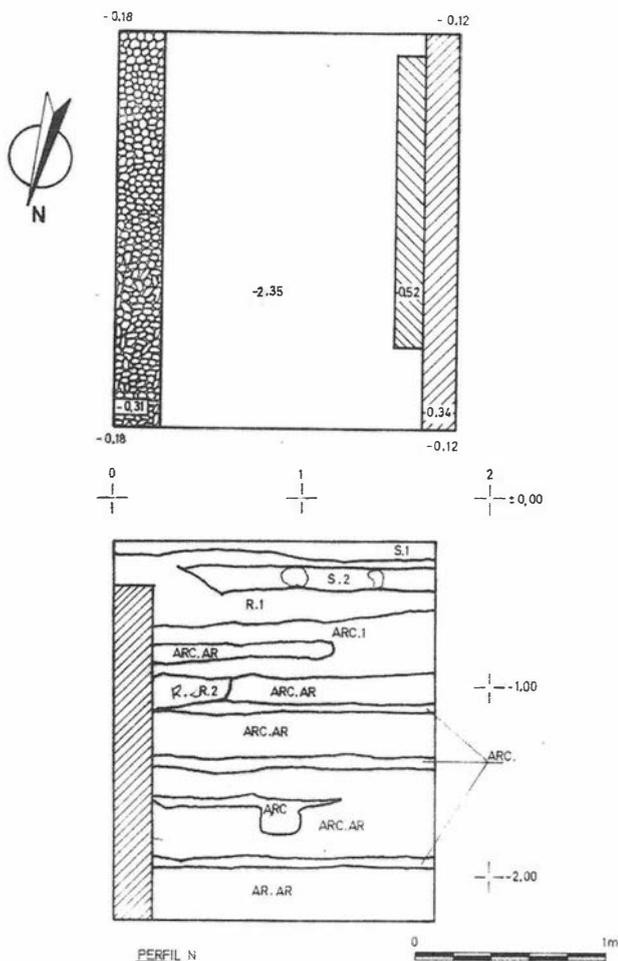
FIG. 9. Planta y Perfil Cata Cimentación 5.

CATA DE CIMENTACIÓN 5. (V. Planta y perfil. Fig. 9)

Obra Conventual.- Tras el pavimento actual, a la cota - 0,31 aparecen un par de losas planas de caliza que formarían una zona de paso alrededor del empedrado del patio. Se retira dicho pavimento y a la cota - 0,34 se detecta el inicio de la cimentación, compuesta por una zarpa corrida de 0,20 m. de ancho visto, apreciándose en su composición fragmentos de ladrillo. Al igual que en las zarpas de cimentación de las catas 1,3 y 4.

A una cota de - 0,52 presenta una zapata adosada a la zarpa ya descrita, con un ancho de 0,16 m. y que alcanza su base a una cota de - 2,35 m. Esta zapata presenta también su fábrica de arena, grava, piedras, y en este caso con gran componente de cal, similar al de la cata nº 2.

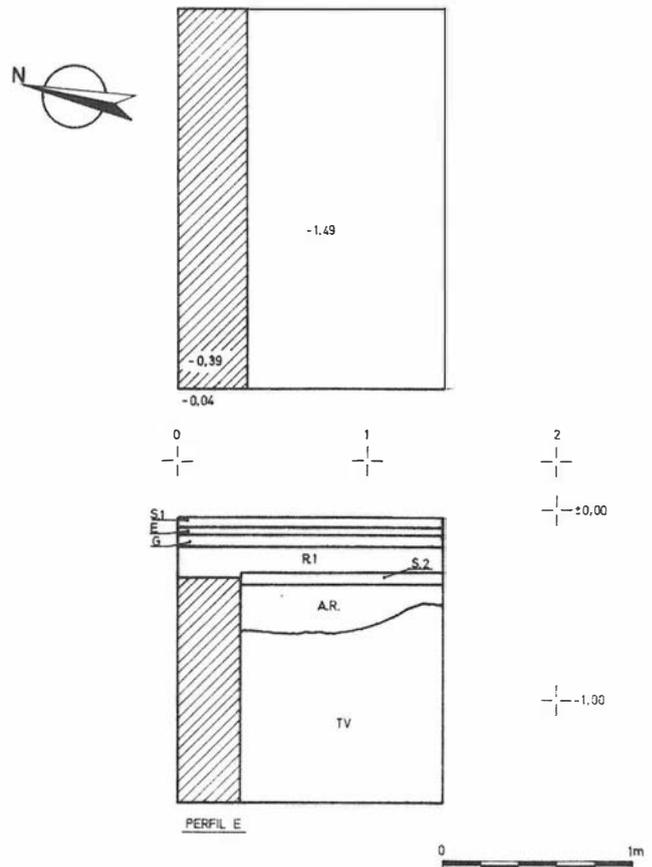
FIG. 10. Planta y Perfil Cata Cimentación 6.

CATA DE CIMENTACIÓN 6 (V. planta y perfil. Fig. 10)

La cimentación, al igual que las ya descritas también está excavada en la arcilla.

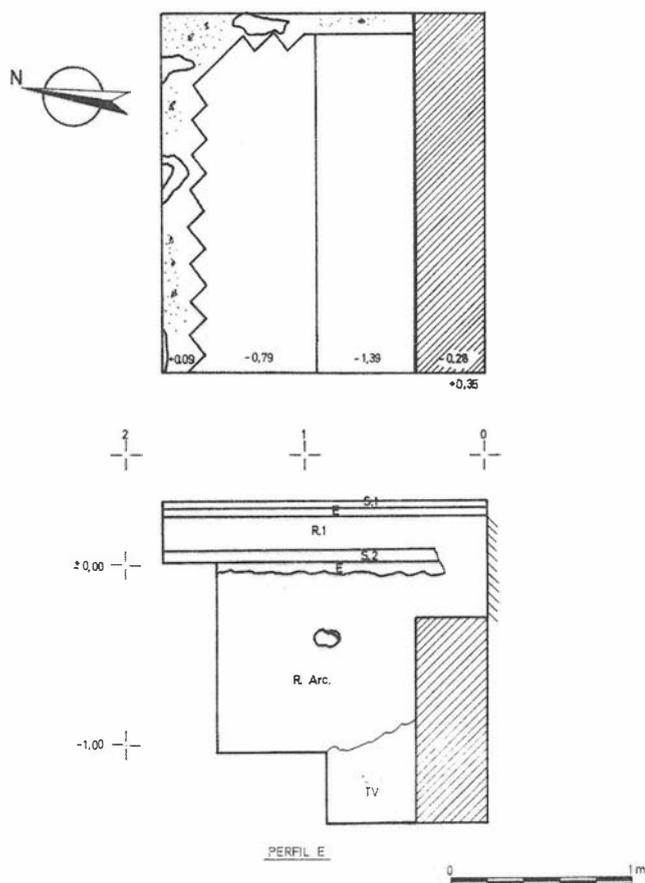
FIG. 11. Planta y Perfil Cata Cimentación 7.

CATA DE CIMENTACIÓN 7 : (V.Planta y perfil. Fig.11)

Se sitúa en una dependencia aneja al Norte del claustro, justo en la cara opuesta de la cata 6. Sus dimensiones son de 2,00 x 1,80 m.

Una vez retirado el pavimento actual, a la cota 0,09 aparece un nuevo suelo compuesto por losas de cerámica rectangulares de 0,30 x 0,15 colocado en espiga. Sobre el mismo se detecta parte de un murete de mampuestos muy deteriorado.

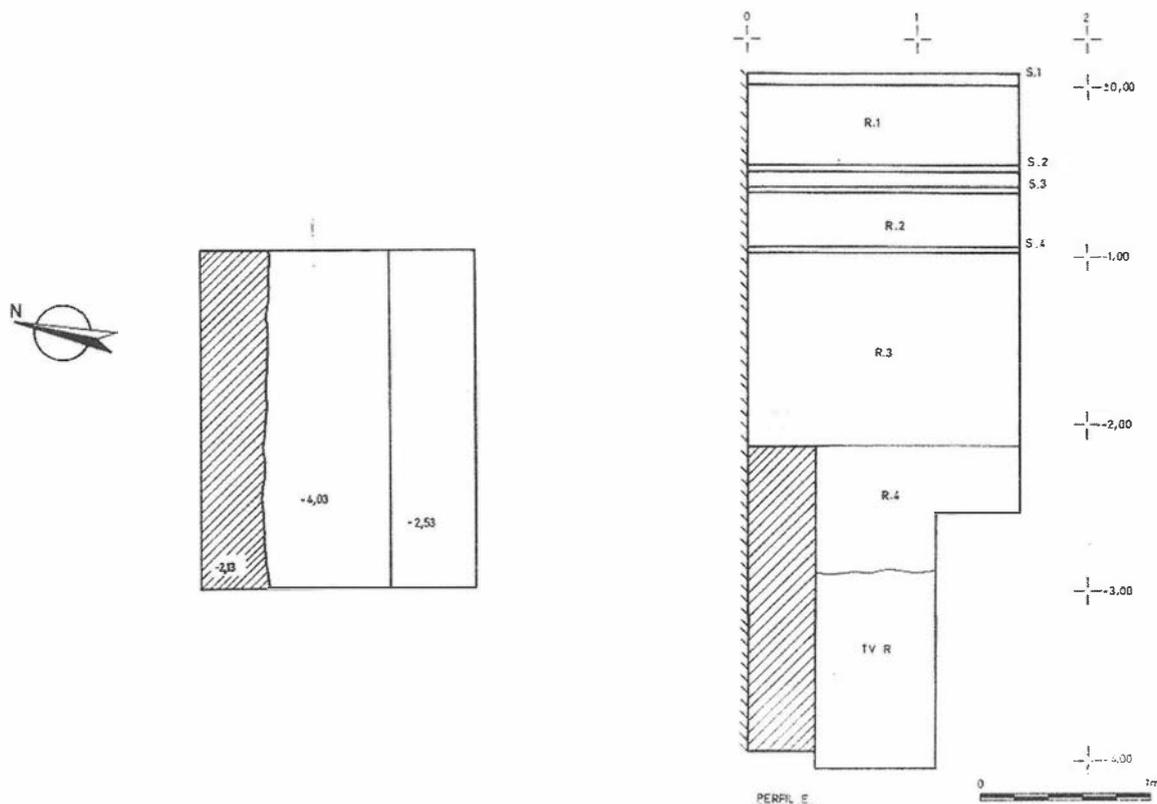
FIG. 12. Planta y Perfil Cata Cimentación 8.

CATA DE CIMENTACIÓN 8.- (V. Planta y perfil. Fig. 12)

- Un segundo tipo, lo componen las registradas en las catas 1, 3 y 8, que combinan un primer tramo en mampuesto con zarpa de ladrillo que apoya sobre un segundo tramo con aparejo similar a los del primer grupo. Estas cimentaciones sostiene edificaciones adosadas a la obra primitiva del convento, tratándose quizás de las reformas efectuadas a lo largo del siglo XVII, corroboradas por las fuentes narrativas.
