EXCAVACIÓN ARQUEOLÓGICA DE URGENCIA EN LA CALLE CARRERA, 35 (MARCHENA, SEVILLA).

ENRIQUE GARCÍA VARGAS.
RAFAEL DÍAZ MARTÍN

Resumen: En este artículo se presentan los resultados de la primera intervención arqueológica en la muralla almohade de Marchena (Sevilla). La excavación ha permitido fechar el lienzo original en época almohade avanzada (primera mitad del siglo XIII) y documentar la escasa afección que tuvieron en la zona suroriental de la muralla las reformas realizadas en la misma por Pedro Ponce de León, I conde de Arcos, después de 1430.

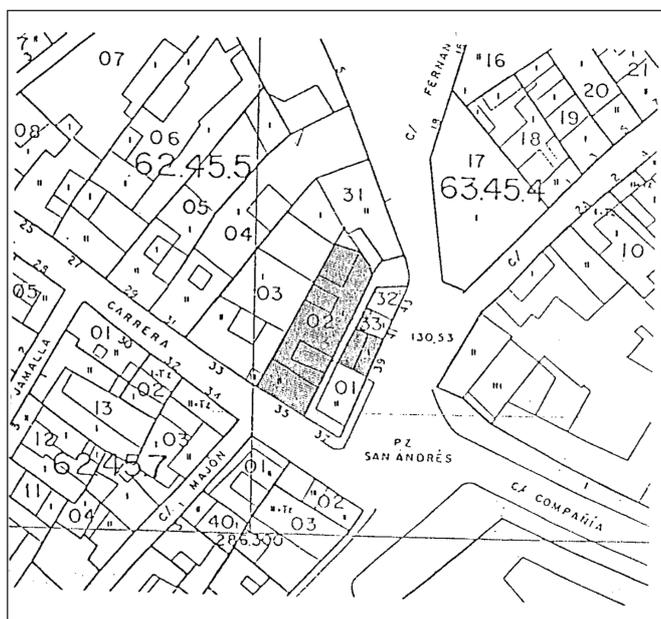
FIG. 1

El inmueble objeto de intervención arqueológica (fig. 1) presenta una fachada a la plaza de San Andrés (lám. I) y otra, el acceso principal, a la calle Carrera. En origen, ocupaba toda la esquina entre la calle y la plaza, pero una partición reciente ha segregado el cuadrante SO.

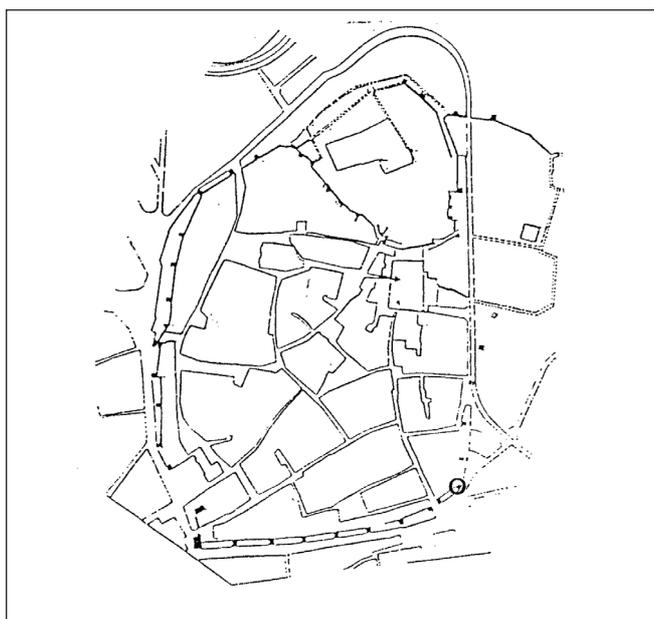
FIG. 2

El proyecto de reforma preveía su rehabilitación parcial y la construcción de nuevas dependencias en el corral de la misma, espacio afectado por la realización de cimientos nuevos y en el que se ha llevado a cabo la intervención (fig. 2).

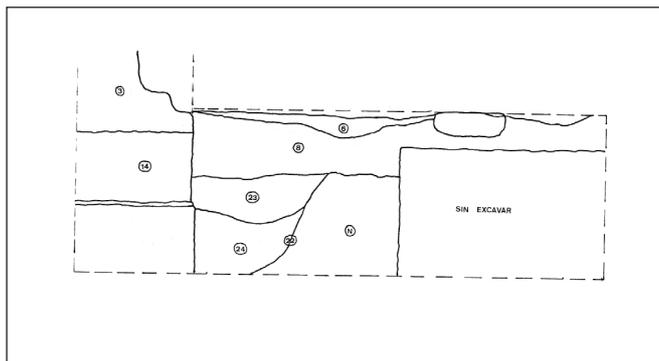
FIG. 3. Perfil oeste.

El corte 1, único que se ha realizado, se proyectó perpendicular al lienzo S. de la muralla, en el eje de la cuadra. Tras el derribo de ésta y el picado del muro de la cerca, se comprobó que en su extremo E. hacia ángulo, quebrando hacia el N. (*supra*), por lo que el límite oriental del solar era también la muralla. Fue entonces cuando se decidió realizar un corte que abarcara todo el ángulo interior del muro para obtener un perfil perpendicular a cada paramento (fig. 3).

realizaron dos vertidos para colmar el espacio existente entre los cimientos y la zanja que los albergaba. Estos rellenos alcanzan hasta aproximadamente la mitad del segundo *cajón* de cimientos (lám. 6 y fig. 3), de modo que el espacio comprendido entre el paquete superior del relleno (23) y el nivel de suelo, que coincide con la base del primer *cajón* visto de la muralla, se relleno con un paquete de nivelación (UE.8) que se ha detectado en todo el corte. El carácter de estrato de nivelación es evidente si se observa que el enlucido de los muros (19) vuelve precisamente sobre 8.

Con respecto a la cuadra, merece ser destacado, por último, el hecho de que los paramentos medievales fueron alterados considerablemente. El muro meridional fue "socavado" en toda su cara interior hasta una profundidad de unos 0'40 m. y en una altura de unos 2'00 m., con la intención de favorecer la construcción de los pesebres ganando espacio. Igualmente, el muro oriental fue recortado para cuadrar el espacio, de modo que tras el derribo de la cuadra podría parecer zarpa del muro lo que no es sino el recorte del primer *cajón* (fig. 3, U.E. 3).

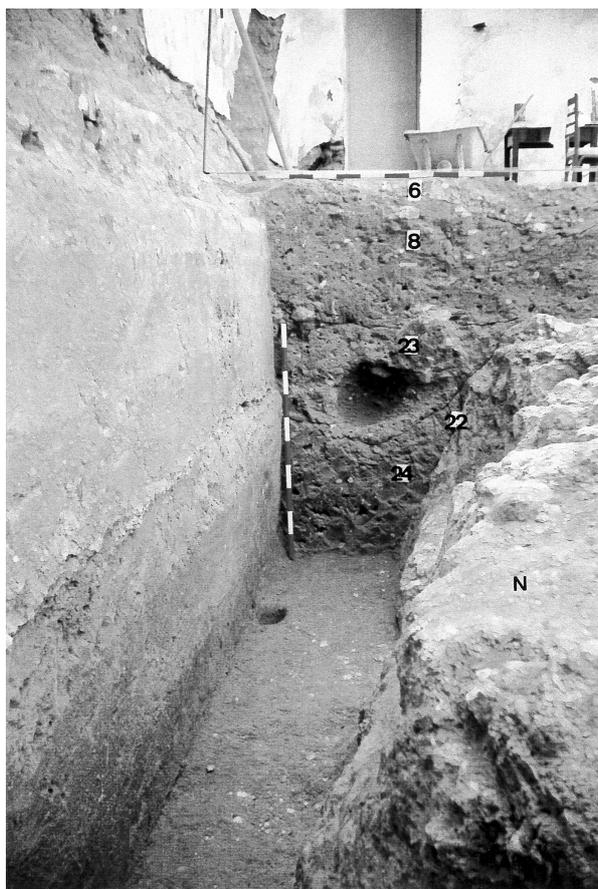
LÁM. VI

Ante la inexistencia de estructuras de habitación asociadas a la muralla por el interior de la misma, y dada la poca profundidad (0'40 m. aprox.) a la que se alcanzó el terreno natural, el corte fue dividido longitudinalmente, excavándose su mitad S. hasta cota de cimentación de la muralla (-1'75 m.) y rebajándose la mitad N. sólo hasta los -0'40 m. referidos (lám. VI).
