ACTUACIÓN ARQUEOLÓGICA DE URGENCIA EN LAS TERMAS DEL YACIMIENTO ROMANO DE LA FINCA "EL SECRETARIO" (FUENGIROLA, MÁLAGA): ZONA COLINDANTE CON LA VARIANTE A LA N-340.

RAMÓN F. HIRALDO AGUILERA
JUAN CISNEROS FRANCO

Resumen: Continuando con las labores arqueológicas encuadradas dentro del Proyecto de Ordenación, Protección y Exhibición del yacimiento romano de la Finca El Secretario, en esta última intervención se ha procedido a la excavación de la franja de terreno que discurre paralelo a la variante a la N-340 a su paso por Fuengirola. Como resultado de la misma se han conseguido poner al descubierto dos nuevas estancias y se ha podido confirmar la continuidad del edificio por debajo de la carretera.

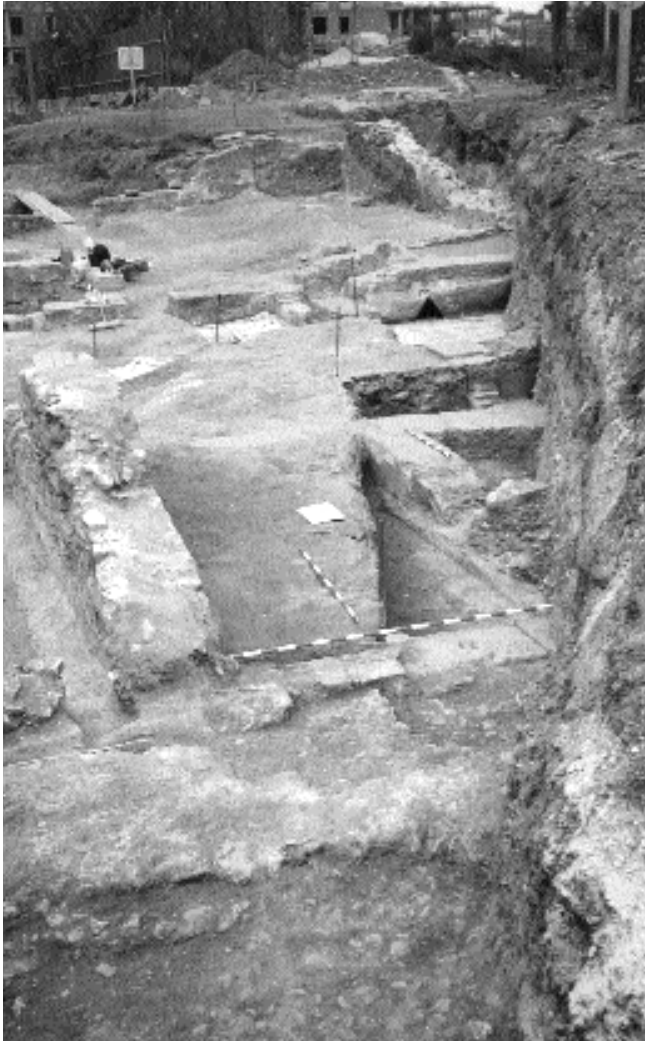
Lám. I: Vista general de la zona de actuación tras la conclusión de los trabajos.

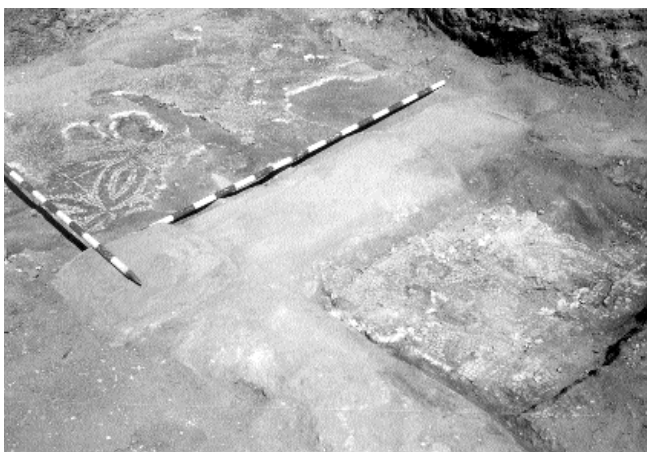
Lám. II: Detalle de los mosaicos del patio porticado (H - VI). En primer plano se observa el pequeño murete que separa el pasillo del espacio central.

El suelo del pasillo está pavimentado con un mosaico polícromo, con decoración geométrica simple repetitiva formada por círculos secantes con rectángulos curvilíneos y con cruces de Malta en el interior (Lám. II). Su estado de conservación es deficiente en la zona próxima a los espacios H-XI y H-XIV, en donde la rotura del suelo ha puesto al descubierto una posible canalización de agua. A su mal estado han contribuido los desprendimientos de muros y techos, y la poca estabilidad del terreno en el que se asienta.

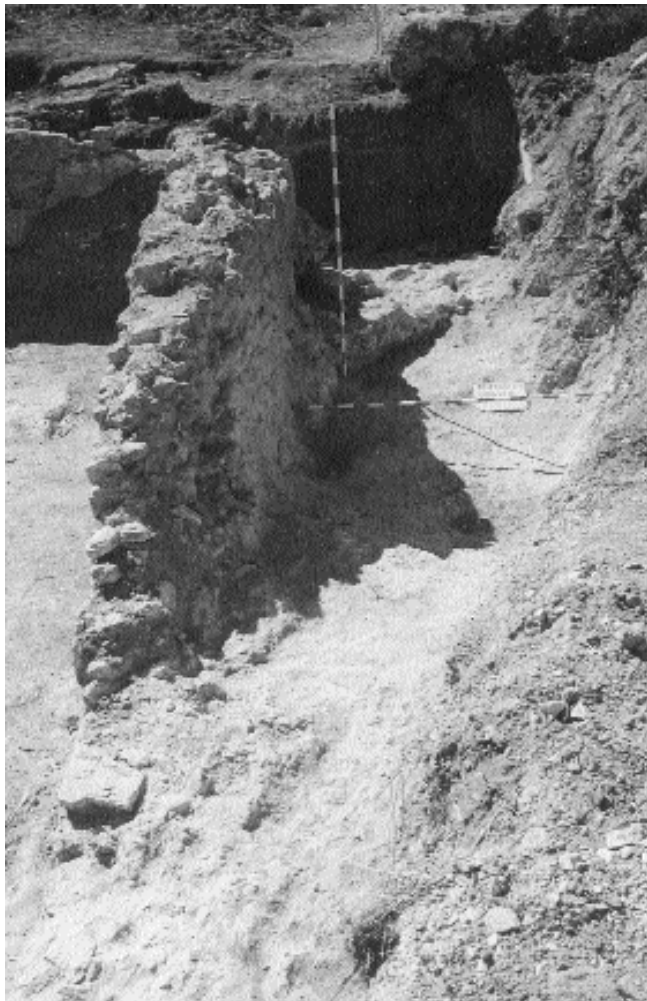
Lám. III: Vista general del muro de cierre del espacio H - IX y de la zona exterior.

Se trabaja en todo momento sobre el nivel natural (nivel estéril), constituido por arcillas, de tonalidad verdosa (greda) y pequeñas concreciones de cal (50 cm de espesor medio). Bajo este nivel aparece un lecho rocoso constituido por un conglomerado de piedras de variado tamaño y arenas fosilizadas, sobre las que se asienta el muro romano (Lám. III).

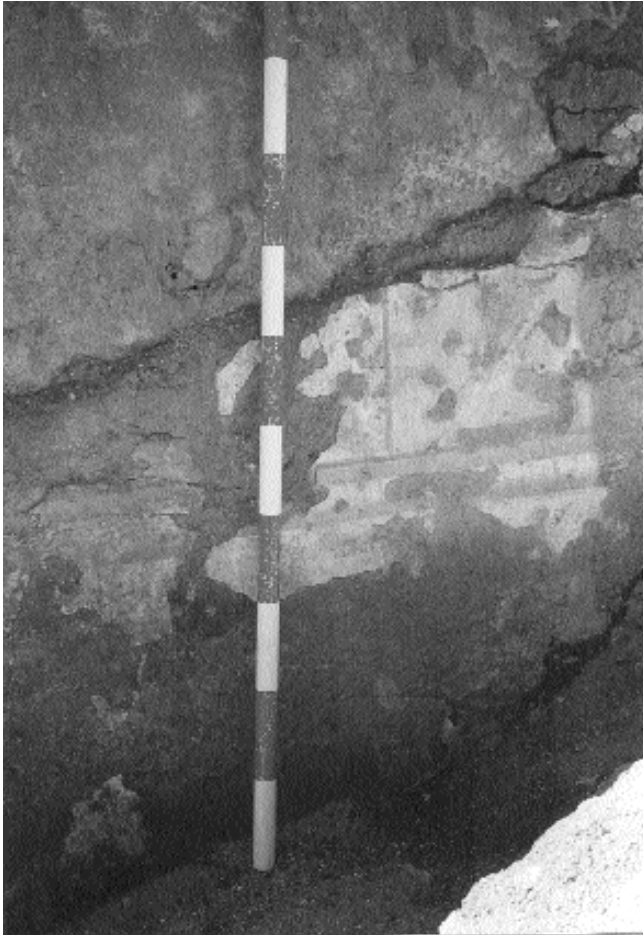
Lám. IV: Detalle de las pinturas murales que decoran la cara interior del muro nº 9.

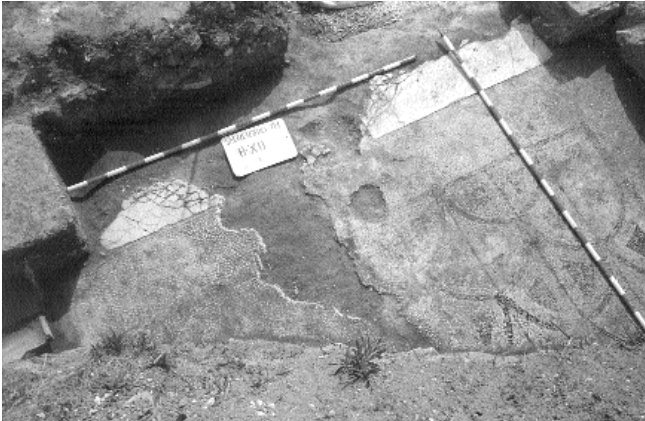
Lám. V: Vista general del mosaico del espacio H – XII.

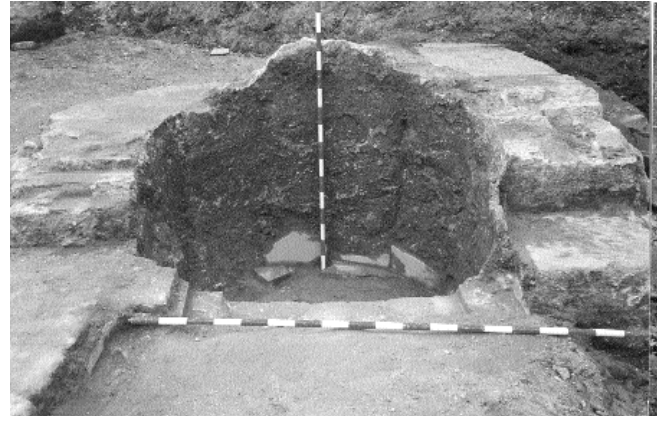
Lám. VI: Vista general de la fuente (H – XIII).

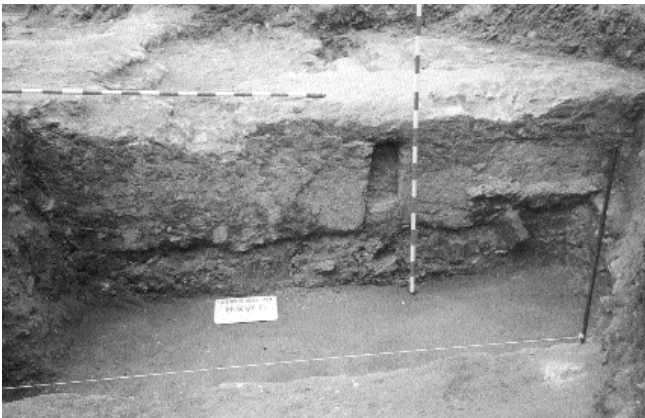
Lám. VII: Vista general de la plataforma empedrada (H – XVI). En primer plano el área exterior. Podemos observar la salida del de la canalización más alejada del edificio.
