INTERVENCIÓN ARQUEOLÓGICA EN LA HACIENDA DE MIRAFLORES DE SEVILLA

JUAN MANUEL VARGAS JIMÉNEZ

Resumen: El análisis arqueológico del conjunto de relaciones estratigráficas y la tipología constructiva de las estructuras soterradas y de los paramentos emergentes, ha permitido diferenciar en el espacio más noble de la Hacienda de Miraflores, un total de cinco fases constructivas.

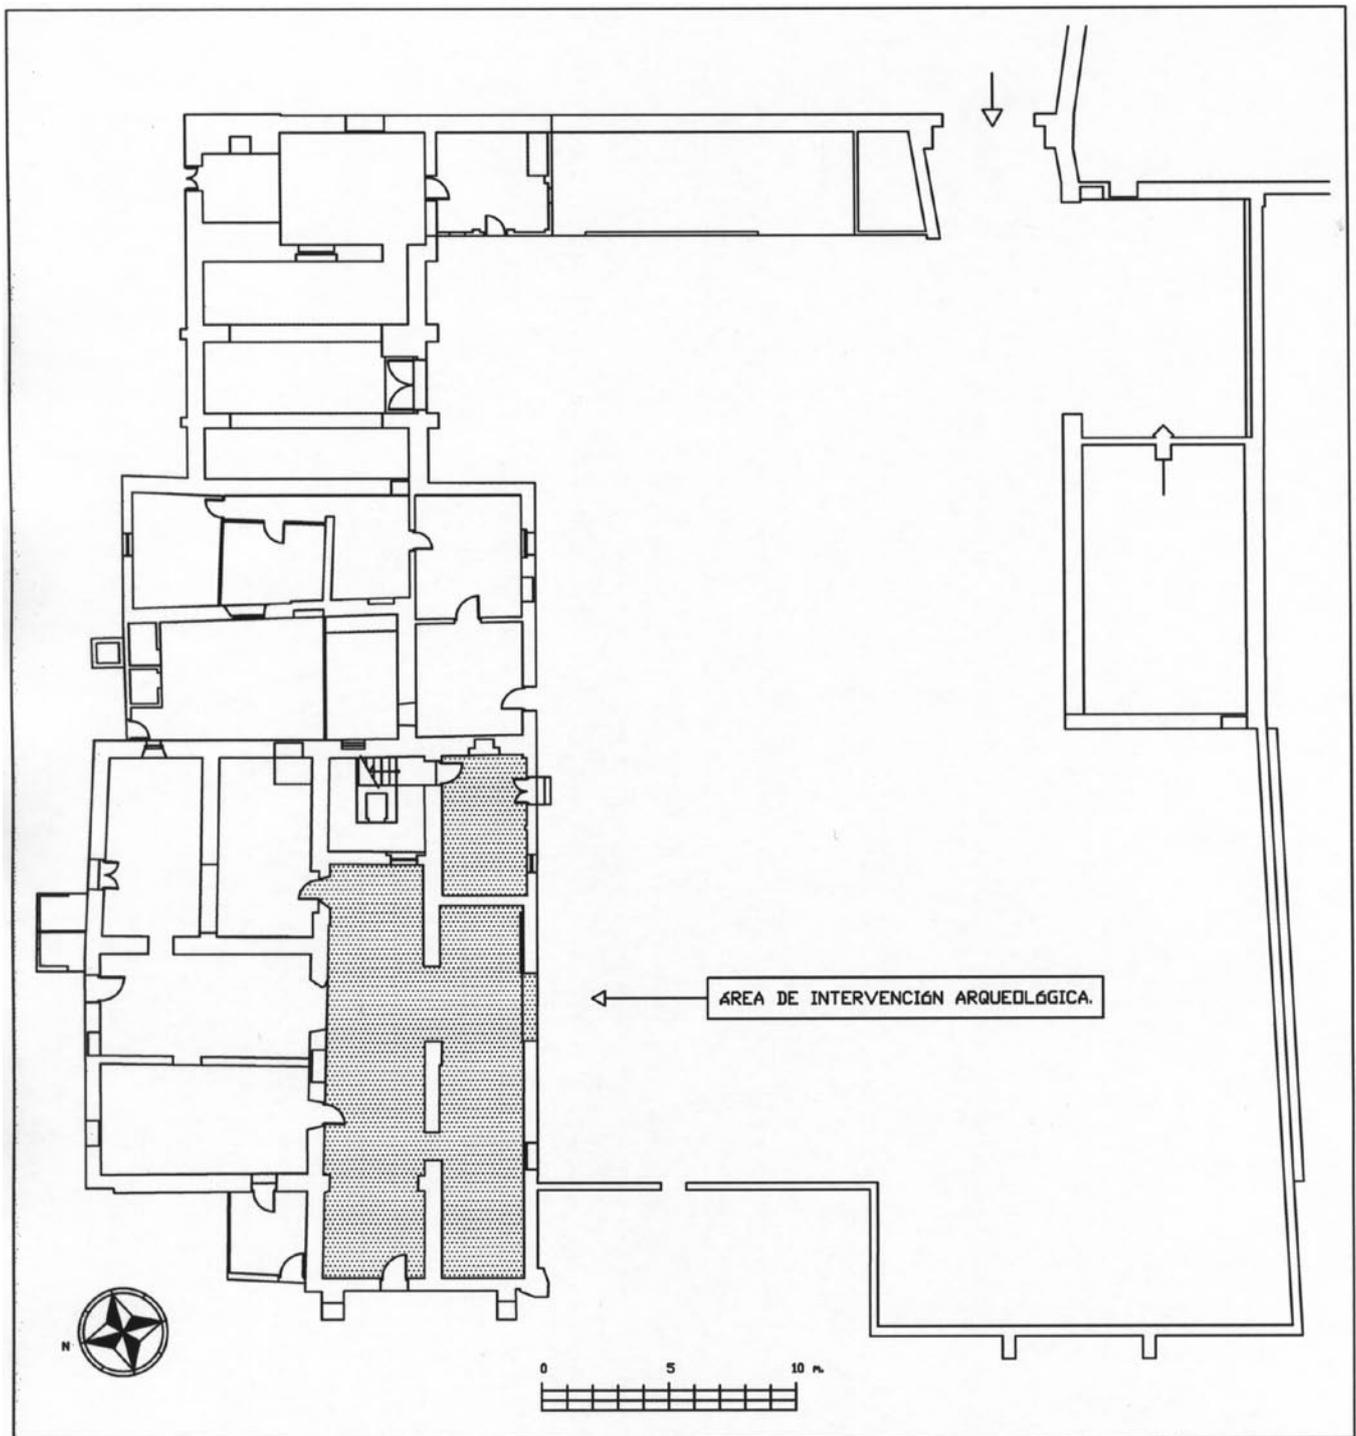
FIG. 1. Planta general del conjunto arquitectónico. Localización del área de intervención arqueológica.

El precario estado de conservación que presentaban las estructuras correspondientes al sector del caserío de la Hacienda de Miraflores de Sevilla, motiva una intervención de la Gerencia de Urbanismo del Ayuntamiento de Sevilla que, en una primera fase, se restringe a los espacios central y meridional del conjunto, aquellos que parcialmente se corresponden con el ámbito considerado más noble o “señorío” de la Hacienda (Fig. 1).

La Hacienda de Miraflores la componen un conjunto de edificaciones diferenciadas que conforman un espacio de tendencia cuadrangular articulado en torno a un patio no centrado. Al norte se dispone el caserío, al que se le adosa por su extremo oriental la llamada vivienda del capataz. A oriente enlazando con la citada vivienda se ubica el molino de aceite y junto a su extremo meridional la entrada principal del recinto. En el flanco sur se sitúan las caballerizas, y desde estas hasta enlazar con el caserío se dispone una tapia en forma de “L” que cierra el patio. Completan el conjunto el llamado secadero de tabaco que se dispone adosado al vértice sureste, junto al acceso del cortijo (Fig. 1).

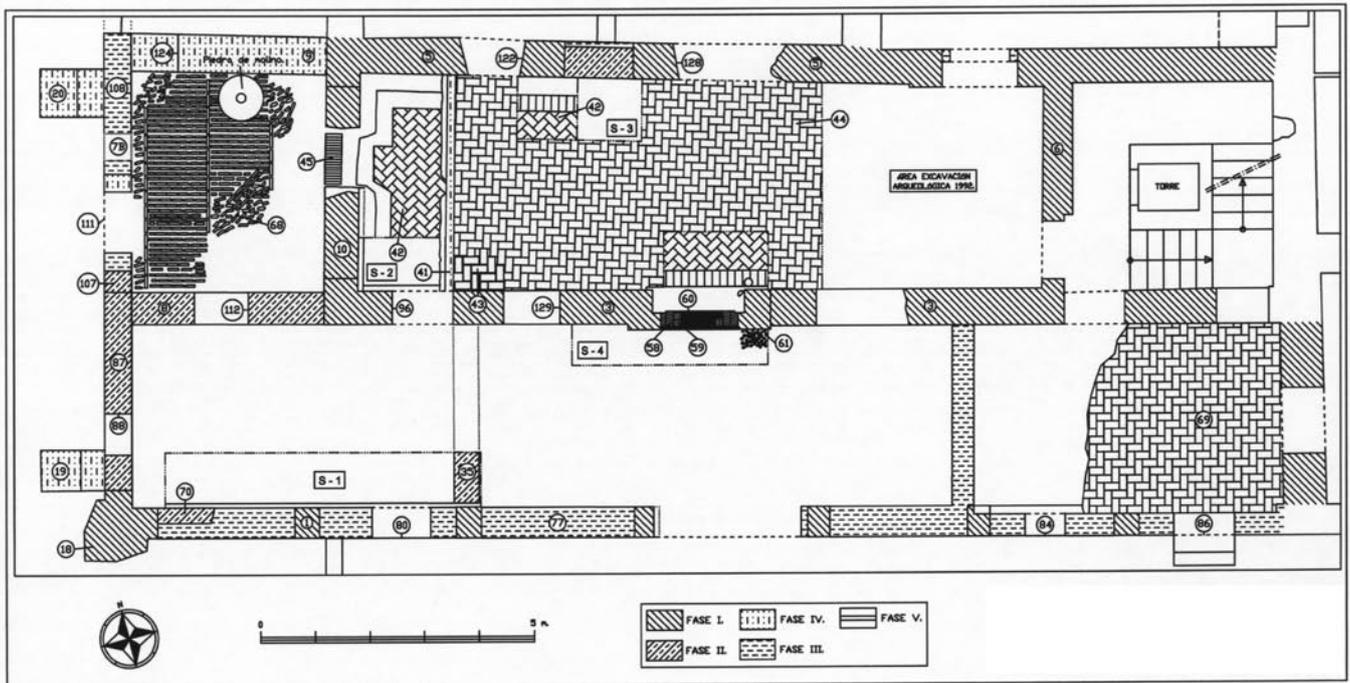
FIG. 2. Planta general con indicación de unidades estratigráficas y diferenciación de fases constructivas.

En la propia hacienda y dentro del área de intervención que nos ocupa, se realizó un nuevo sondeo en 1992, que perseguía la contrastación de la hipótesis relativa a un posible origen almohade de la torre de la hacienda (Fig. 2). Sin embargo los resultados de dicho sondeo pusieron de manifiesto que ningún material arqueológico se podía llevar más allá de la Baja Edad Media.³

La valoración del potencial arqueológico soterrado conforme a los planteamientos anteriores, conllevó la actuación en cuatro sectores (Fig. 2):

Al oriente de esta estructura y transversal a la estancia central, apareció un muro seccionado superficialmente (u.e. 10) que en su parte central se interrumpía para dar paso a un pequeño escalón de ladrillos a sardinel (u.e. 45), lo que ponía de manifiesto la existencia en este punto de un primitivo acceso al edificio. El muro de la fase inicial (Fase I) y el escalón contemporáneo del empedrado, fue seccionado y ocultado respectivamente en la fase de construcción del pavimento nº 44 (Fase III) (Fig. 2 y Lám. III).

Los elementos conservados bajo rasante constatan la presencia de tres reformas de este acceso, señaladas por la elevación de cota del escalón de entrada, en sintonía con las modificaciones apreciables en los pavimentos señalados más arriba. De este modo podemos atestiguar la perpetuación de su primitiva fisonomía desde la Fase I a la IV inclusive (Fig. 2 y 5).

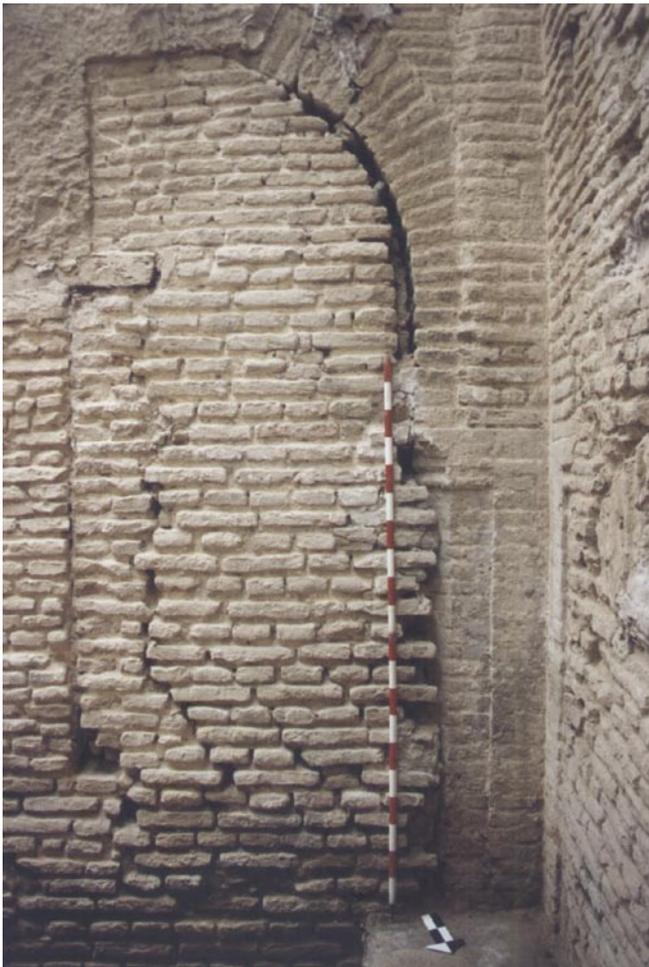
LÁM. I. Vértice sureste del muro de fachada meridional. Arco sostenido por columna ochavada correspondiente a la galería de Fase I, cegada por el muro de ladrillos (nº 70) en Fase II.

El primero se atestigua solo en el extremo oeste del paramento, señalándose para este periodo la apertura de una puerta adintelada de 2.35 de alto x 1.25 de ancho, que se abre en el vano más occidental (u.e. 74). En esta Fase II el taponamiento del arco se produce hasta la cota de la zapata corrida (u.e 70) (Lám. I).

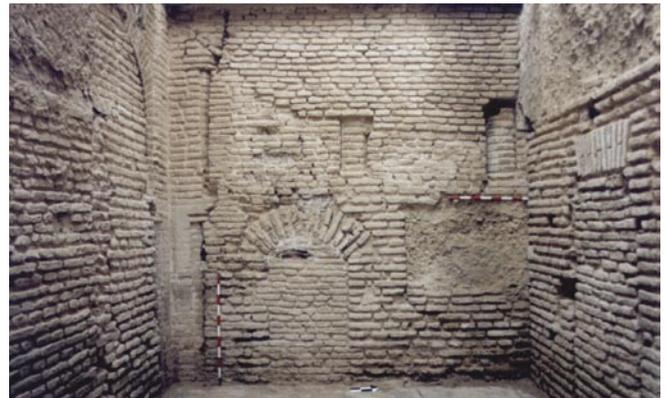
LÁM. II. Interior fachada oeste. Muro 87 de la Fase II con fragmentos de columnas reutilizadas, adosado a la fábrica de Fase I correspondiente a la galería y con un pequeño vano (u.e. 88) cegado en Fase III.

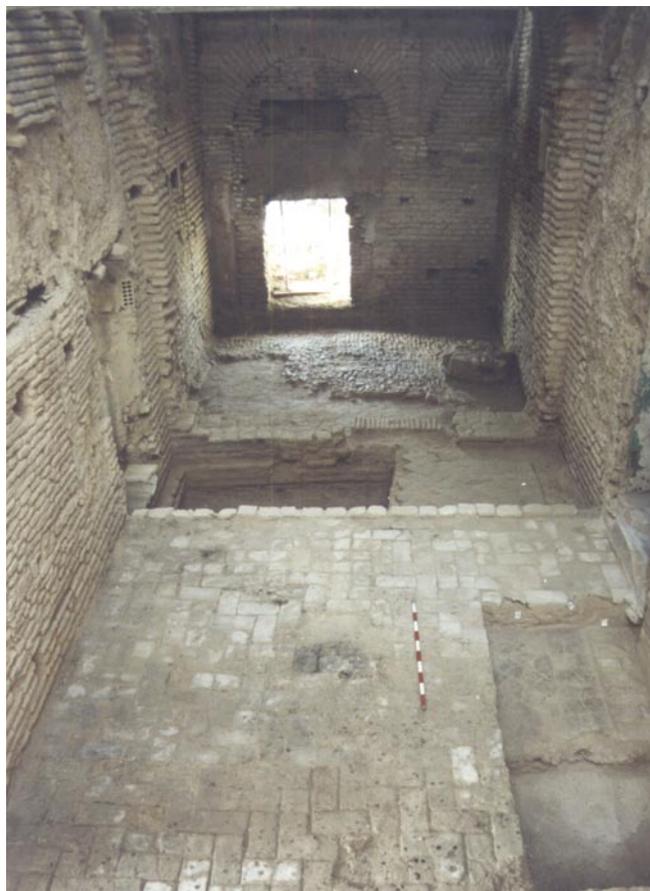
LÁM. III. Vista general de la estancia central, en primer término el pavimento nº 44 de Fase III y al fondo el empedrado de Fase II nº 68.

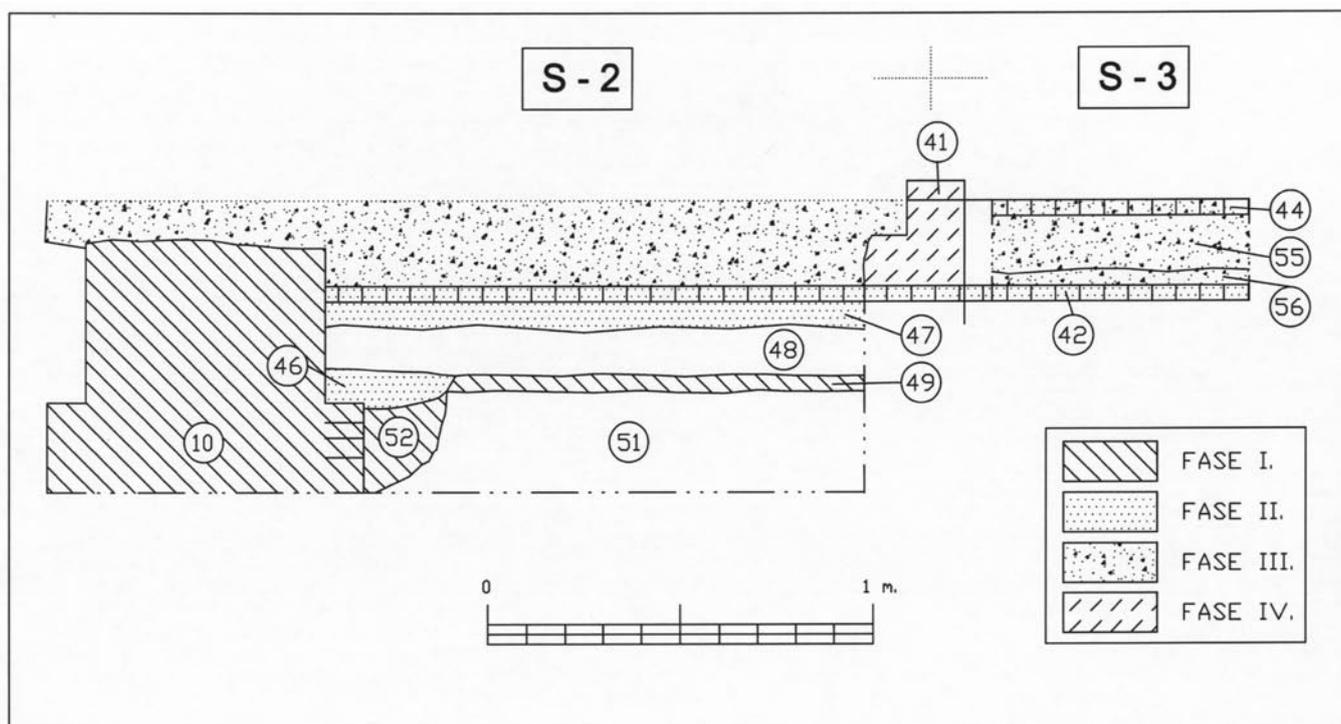
FIG. 3. Estancia central. S-2 y S-3. Perfil estratigráfico con indicación de unidades estratigráficas faseadas.

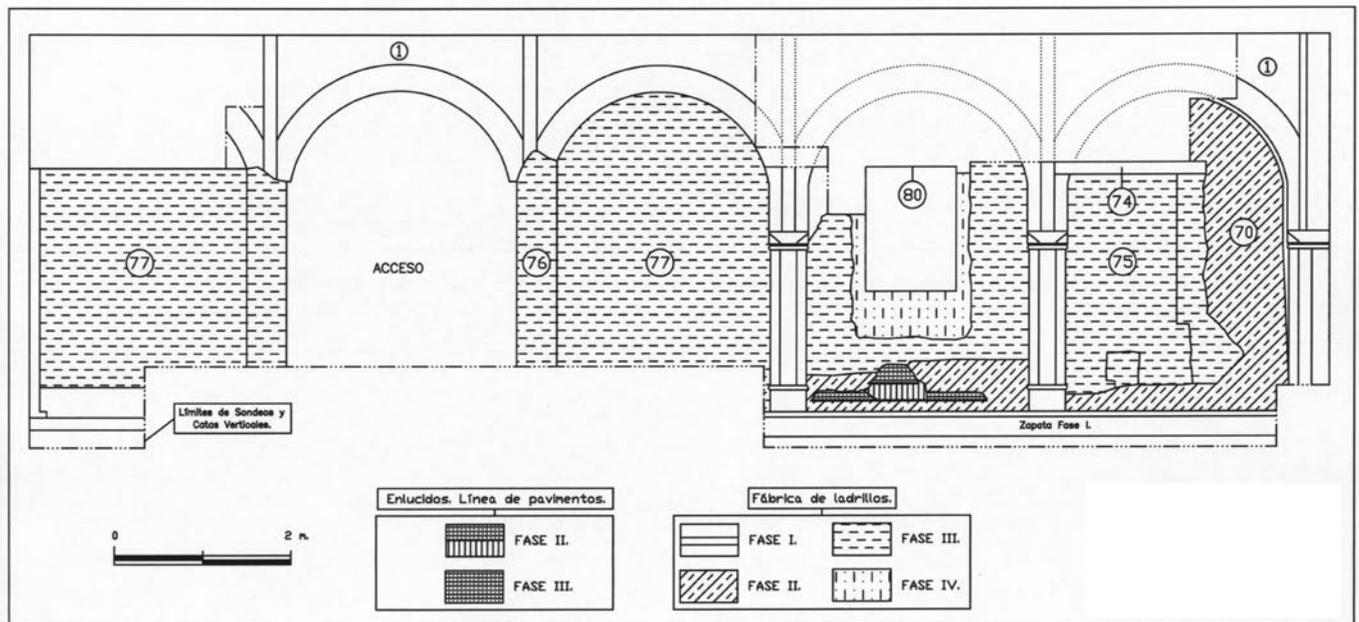
FIG. 4. Paramento fachada sur (nº 1). Planta baja. Alzado interior. Análisis estratigráfico con diferenciación de fases constructivas.

II.2.1. Paramento fachada sur: nº 1. (Fig. 4).

Posteriormente se observa un taponamiento de los arcos que podemos subdividir en dos momentos bien diferenciados.

Posteriormente y mayoritariamente conservado, se produce un nuevo taponamiento también con fábrica de ladrillos, pero que en este caso, no alcanza la cota superior de la zapata, separándose de esta unos 30 cm., ello explicado por una elevación de la rasante de la época, coincidente con su coetáneo nivel de pavimentación. Se trata de la unidad 77 de la Fase III.

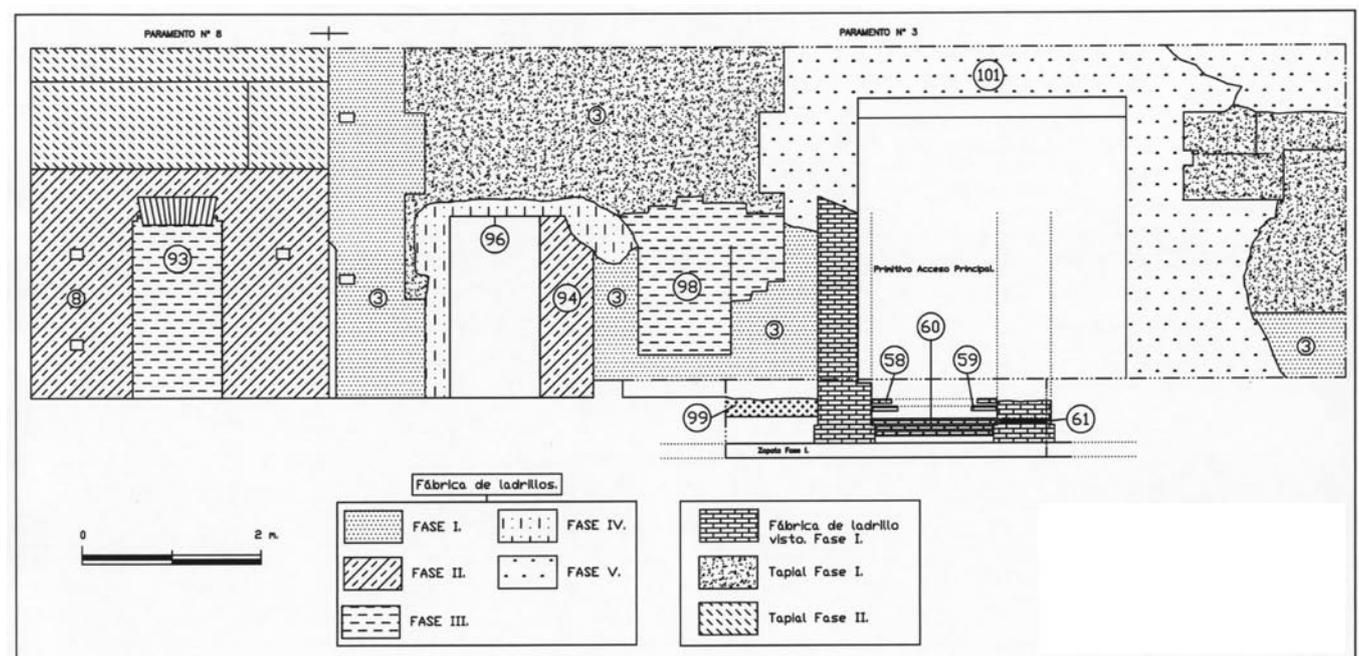
FIG. 5. Paramento central (nº 8 y 3). Planta baja. Alzado sur. Análisis estratigráfico con diferenciación de fases constructivas.

II.2.2. Paramento central: nº 3 y 8. (Fig. 5 y 6).

En planta baja cabe diferenciar claramente dos elementos constructivos separados, por un lado el extremo occidental y por otro el resto. El lado oeste lo conforma un paramento de refuerzo ejecutado en Fase II, que secciona lo que otrora era una galería en “L” (u.e. 8). Presenta fábrica de ladrillo en los tramos inferiores y tapial en el superior, con una puerta con alfíz que se cegó en Fase III (u.e. 93).

El resto del paramento lo conforma la unidad 3, originaria de Fase I pero con notables reformas que distorsionan su primitiva fisonomía. En el sector central y ennoblecida por una fábrica de ladrillos vistos, localizamos los restos de lo que sería el primitivo

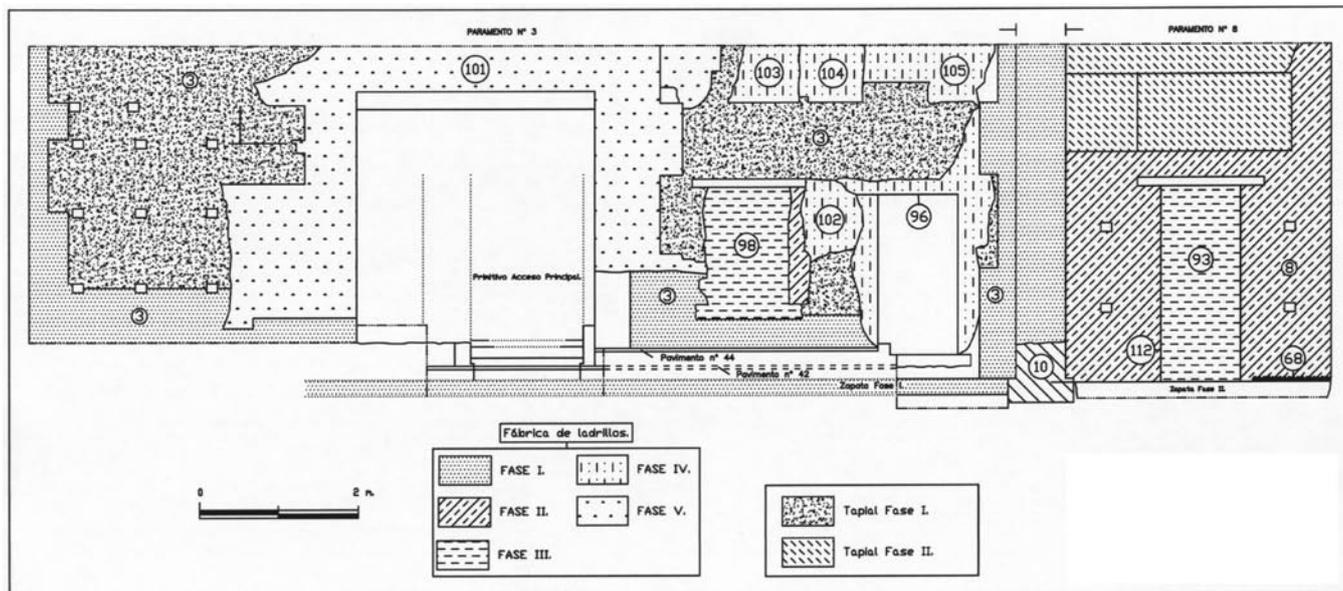
FIG. 6. Paramento central (nº 8 y 3). Planta baja. Alzado norte. Análisis estratigráfico con diferenciación de fases constructivas.

acceso al edificio, con tres escalones subyacentes correspondientes a otras tantas fases constructivas (u.e. 58, 59 y 60) y los lados seccionados a diferente nivel por la construcción de la unidad 101 que supuso la ampliación en época contemporánea del mencionado acceso.

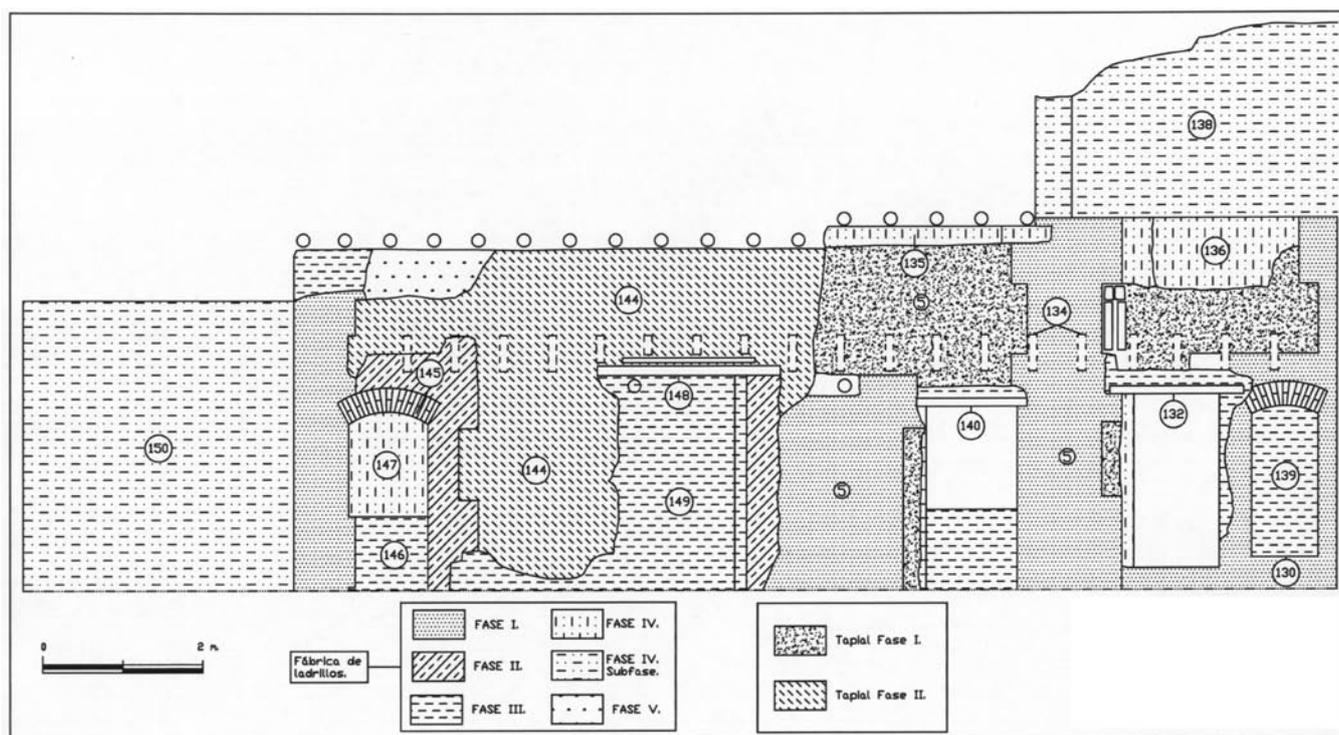
FIG. 7. Paramento norte (nº 5). Planta alta. Alzado sur. Análisis estratigráfico con diferenciación de fases constructivas.

II.2.3. Paramento norte nº 5 y 9. (Fig. 7).

En planta alta podemos establecer tres sectores:

En el oriental prosiguen la fábrica de Fase I identificada en planta baja y que se corresponde con la unidad nº 5 que conjuga módulo de ladrillos y tapial. En su extremo este, junto a la torre, se abre una puerta (u.e. 130) posteriormente cegada en Fase III por la unidad 139; al mismo tiempo en esta Fase III, se abre la puerta 132 y el vano 140 que interpretamos como alacena, la cual posee un reflejo exacto justo frente en el muro central. Por encima de estos vanos y a lo largo de los sectores oriental y central de este paramento norte, discurren una serie de oquedades rectangulares de 0.45 x 0.10 m.(u.e. 134) equidistantes entre si unos 50 cm. correspondientes a los anclajes de sujeción de una bóveda de cañón rebajada, actualmente desaparecida, correspondiente a la Fase

III, y de la cual tan solo han sobrevivido como evidencias físicas estos anclajes y su impronta reflejada en el paramento superior de la torre. Finalmente a la Fase IV adscribimos los recrecidos superiores de este paramento, unidades 135, 136 y 138.

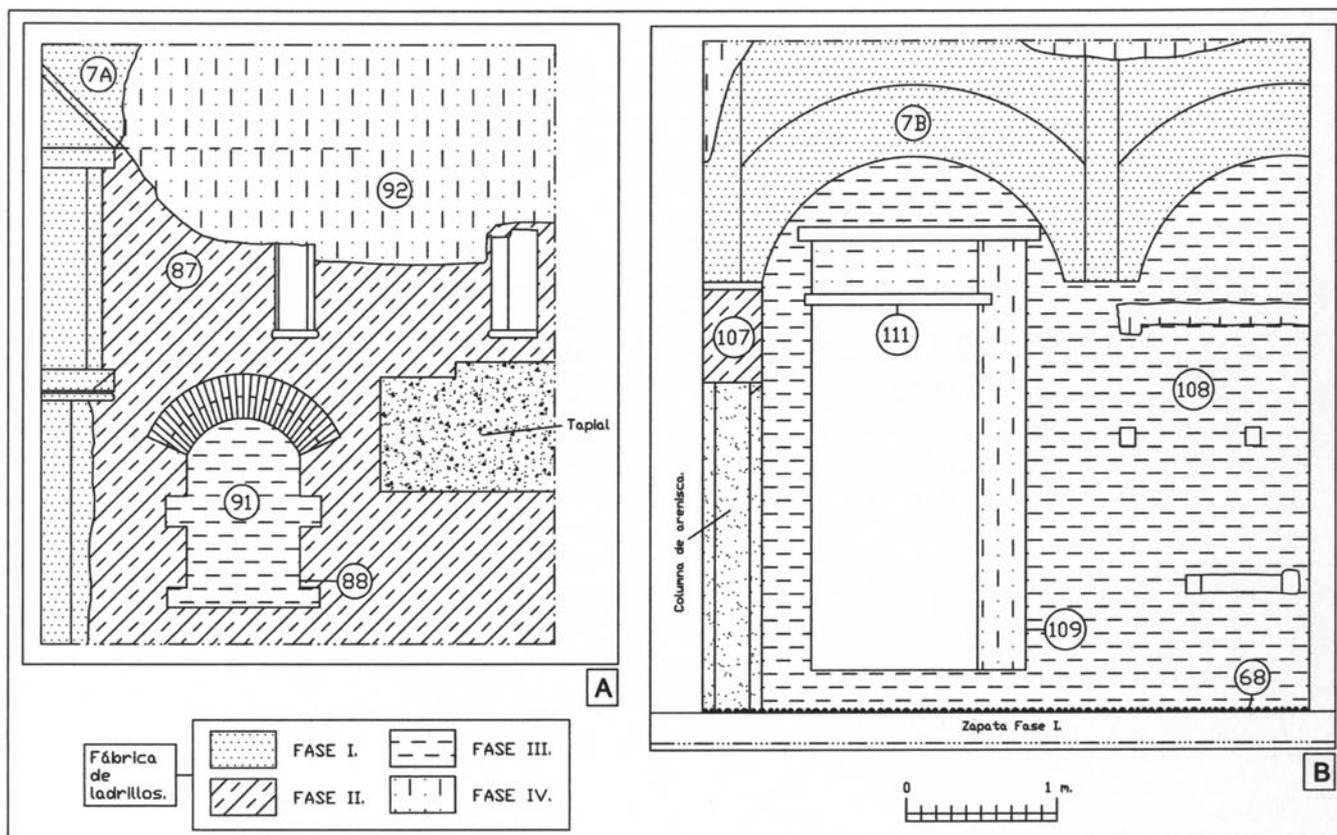
FIG. 8. A: Paramento fachada oeste (nº 7A). Planta baja. Alzado interior. Análisis estratigráfico con diferenciación de fases constructivas. B: Paramento fachada oeste (nº 7B). Planta baja. Alzado interior. Análisis estratigráfico con diferenciación de fases constructivas.

II.2.4. Paramento fachada oeste: nº 7A. (Fig. 8 A).

II.2.5. Paramento fachada oeste: nº 7B. (Fig. 8 B).

En Fase III se ciegan los arcos (u.e. 108) y se abre una puerta en el centro del más meridional. Su tamaño de 2.77 x 1.42 se reduce progresivamente en la fase posterior, primero estrechándose y posteriormente perdiendo altura, hasta alcanzar unas dimensiones de 2.38 x 1.10 metros, con las que ha llegado hasta nuestros días (Lám. IV).

La interrupción del recorrido del arco más septentrional en esa dirección señala la evidencia de una prolongación de la galería

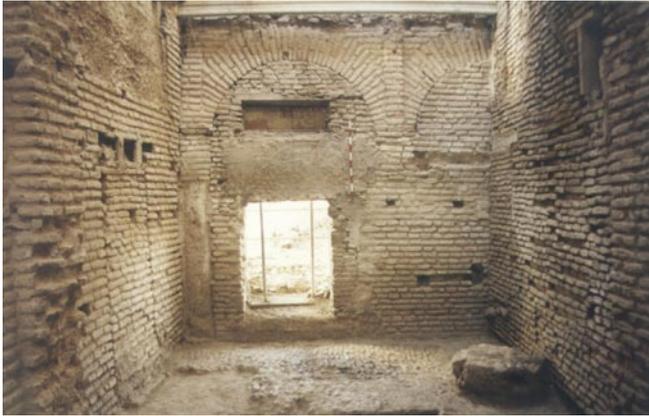
LÁM. IV. Muro 7B con la sucesión de arcos de Fase I, bajo la cual se dispone el taponamiento 108 de Fase III.
