ANUARIO ARQUEOLÓGICO
DE ANDALUCÍA / 1991

INFORME PRELIMINAR DE LA EXCAVACION ARQUEOLOGICA DE URGENCIA EFECTUADA EN EL CASTILLO DE FUENGIROLA (MALAGA). RECUPERACION DEL ANGULO SUROESTE DE LA MURALLA

RAMON F. HIRALDO AGUILERA
ANTONIO RIÑONES CARRANZA

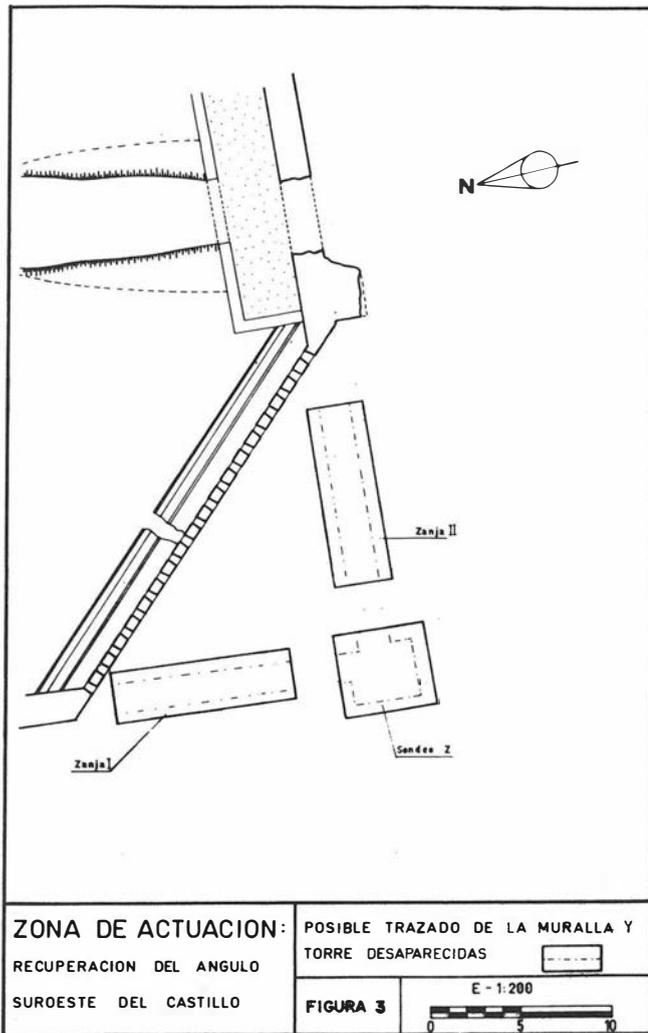
FIGURA 3. Angulo suroeste del Castillo.

Se plantea, igualmente, un sondeo (sondeo Z), con una dimensión inicial de 5 x 5 m., localizado en el punto de encuentro de ambas zanjas, que, según los indicios iniciales constituiría el emplazamiento de la torre (Fig. 3).

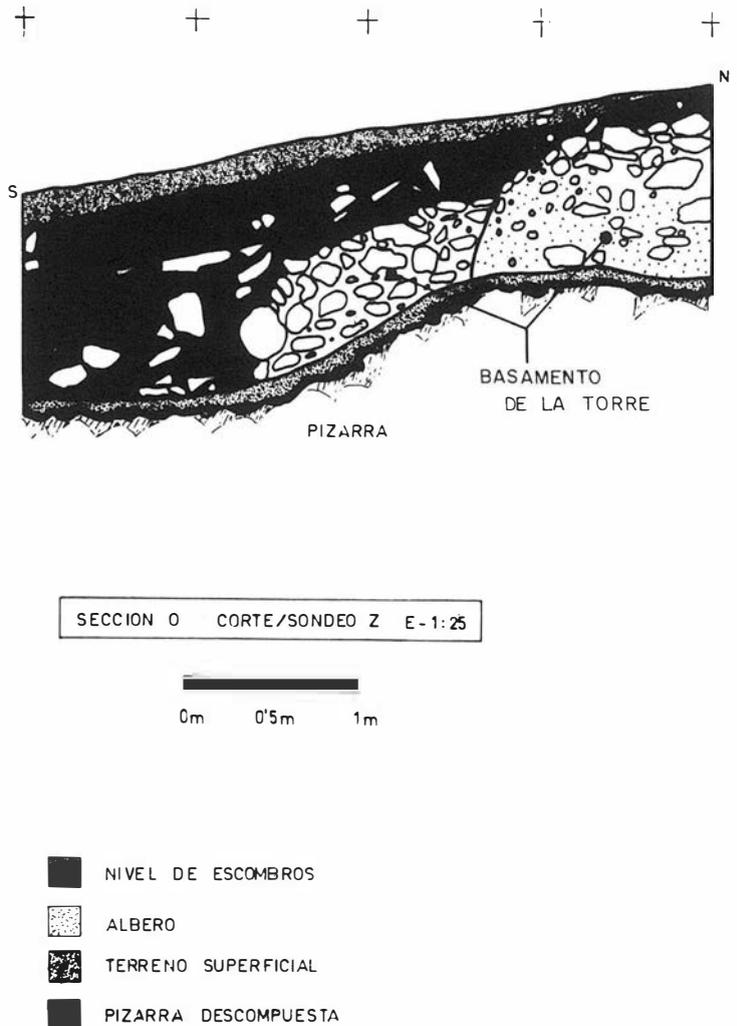
FIGURA 4. Sección N-S del sondeo Z.

Gracias a este sondeo se ha podido obtener una estratigrafía completa de la zona exterior de la muralla, y además se ha contactado con los restos del basamento de la primitiva torre que cerraba el ángulo suroeste del recinto defensivo (Fig. 4).

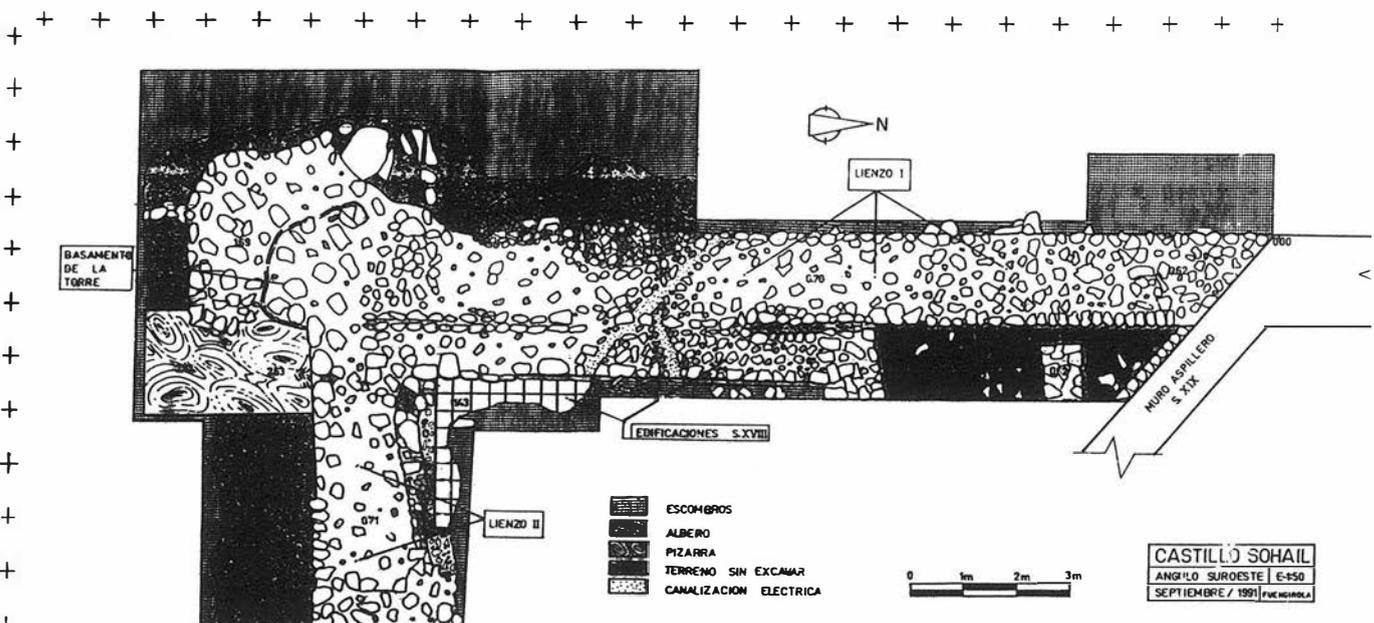
FIGURA 5. Planta final de la intervención.

conservación, íntimamente ligado a las vicisitudes que se han desarrollado en esta zona a partir del siglo XVIII, y muy especialmente en las primeras décadas del siglo XIX, que dieron pie a un recorte drástico en la extensión del recinto (Fig. 5).
