ANUARIO ARQUEOLÓGICO
DE ANDALUCÍA / 1992

INTERVENCION DURANTE LAS OBRAS DE REMODELACION DEL RIO GUADALMEDINA. MALAGA

CARMEN PERAL BEJARANO
(GERENCIA MUNICIPAL DE URBANISMO DE MALAGA)

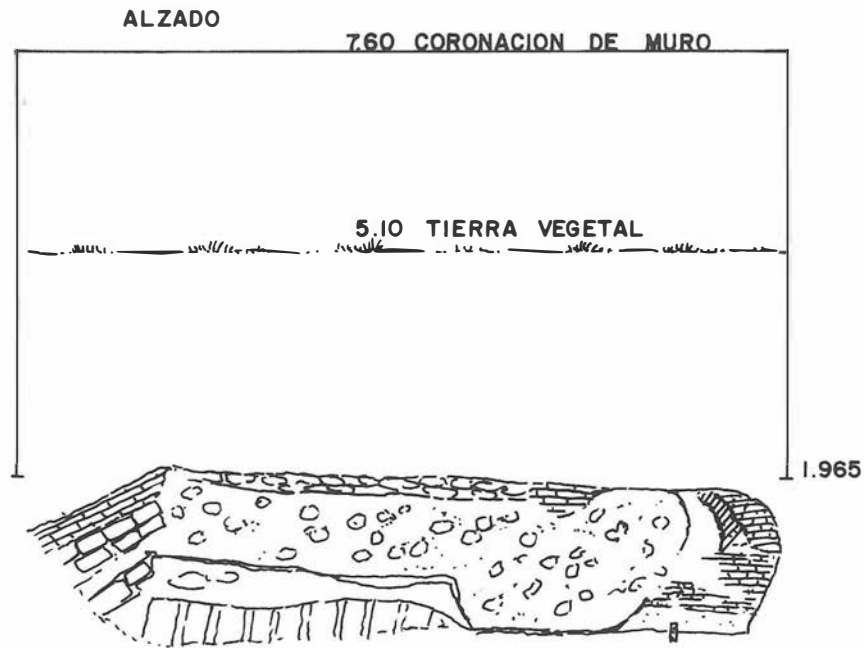
- 0. GRAVAS ARENOSAS
- 1. GRAVAS GRUESAS OXIDADAS
- 2. GRAVAS, BOLOS Y ARENAS
- 3. ARENAS ARCILLOSAS
- 4. GRAVAS GRISES CONTENIDAS EN ARCILLA
- 5. ARENA GRIS FINA
- 6. GRAVAS GRISES CONTENIDAS EN ARCILLA
- 7. GRAVAS GRUESAS
