ANUARIO ARQUEOLÓGICO DE ANDALUCÍA 2007

INTERVENCIÓN ARQUEOLÓGICA PUNTUAL DE APOYO A LA RESTAURACIÓN MEDIANTE ANÁLISIS DE ESTRUCTURAS EMERGENTES Y EXCAVACIÓN CON SONDEOS EN LA VIVIENDA N.º 36 DE LA C/. GENERAL AGUILERA (ANTIGUA GALLOS) DE PORCUNA (ANDALUCÍA)¹.

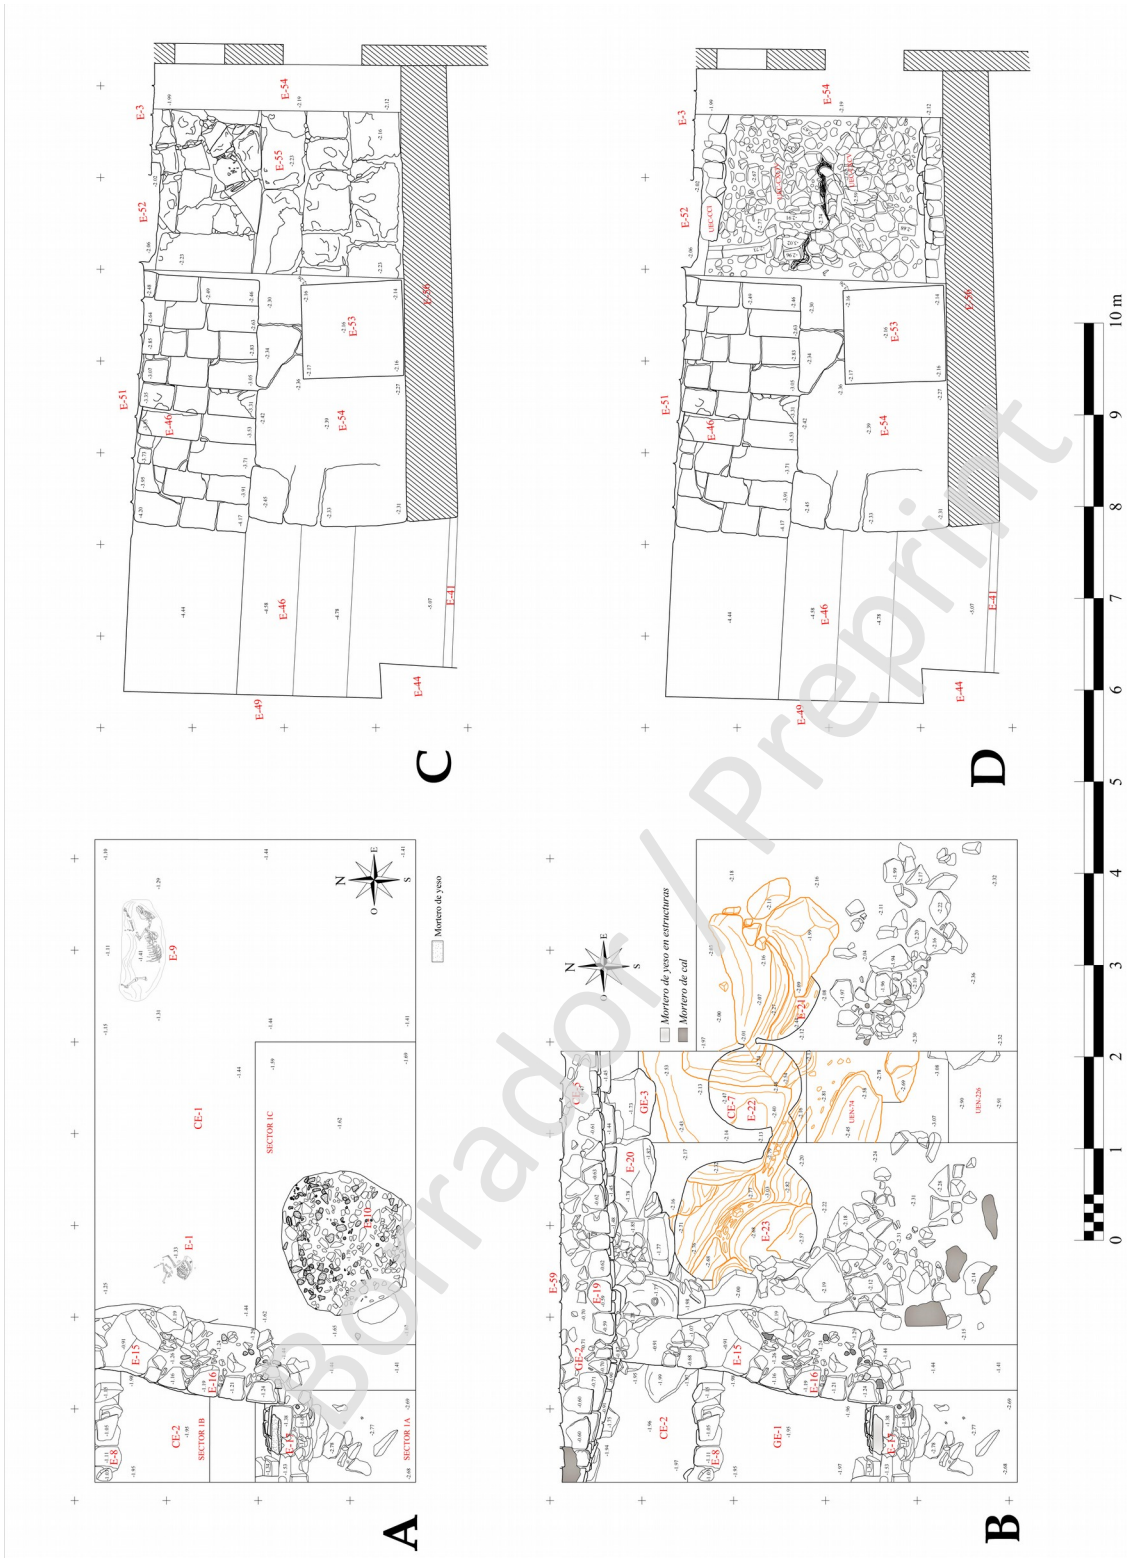
Lámina II. Plantas arqueológicas.

A. Planta parcial del sondeo 1. B. Planta final del sondeo 1 y ampliaciones. C. Planta parcial del sondeo 2. D. Planta final del sondeo 2.

La escalera (E-46) (Lám. II.C y D) de acceso a la terraza intermedia debió hacerse al construir la casa y para ello se desmontó el paño de muro occidental asociado a la Torre-Puerta, sustituyéndolo por dos muros (E-42 y E-45), separados por una viga de madera (E-43) (Lám. V.A). La escalera se hizo en dos tramos en “L”, uno pequeño al frente en sentido S.-N. con 4 peldaños o escalones hechos de losetillas de piedra y otro más desarrollado O.-E. de 9 peldaños e igual fábrica (Lám. II.C y D).

Seccionando el nivel de relleno UEN-13, se documentó la fosa de otro enterramiento (E-9) (Lám. II.A; Fig. 5), concretamente al noreste, pero en este caso contenía los restos esqueléticos de un cerdo (*Sus scrofa domestica*) de corta edad, fallecido según nos comunicó el antiguo propietario de la vivienda por enfermedad a mediados del s. XX.

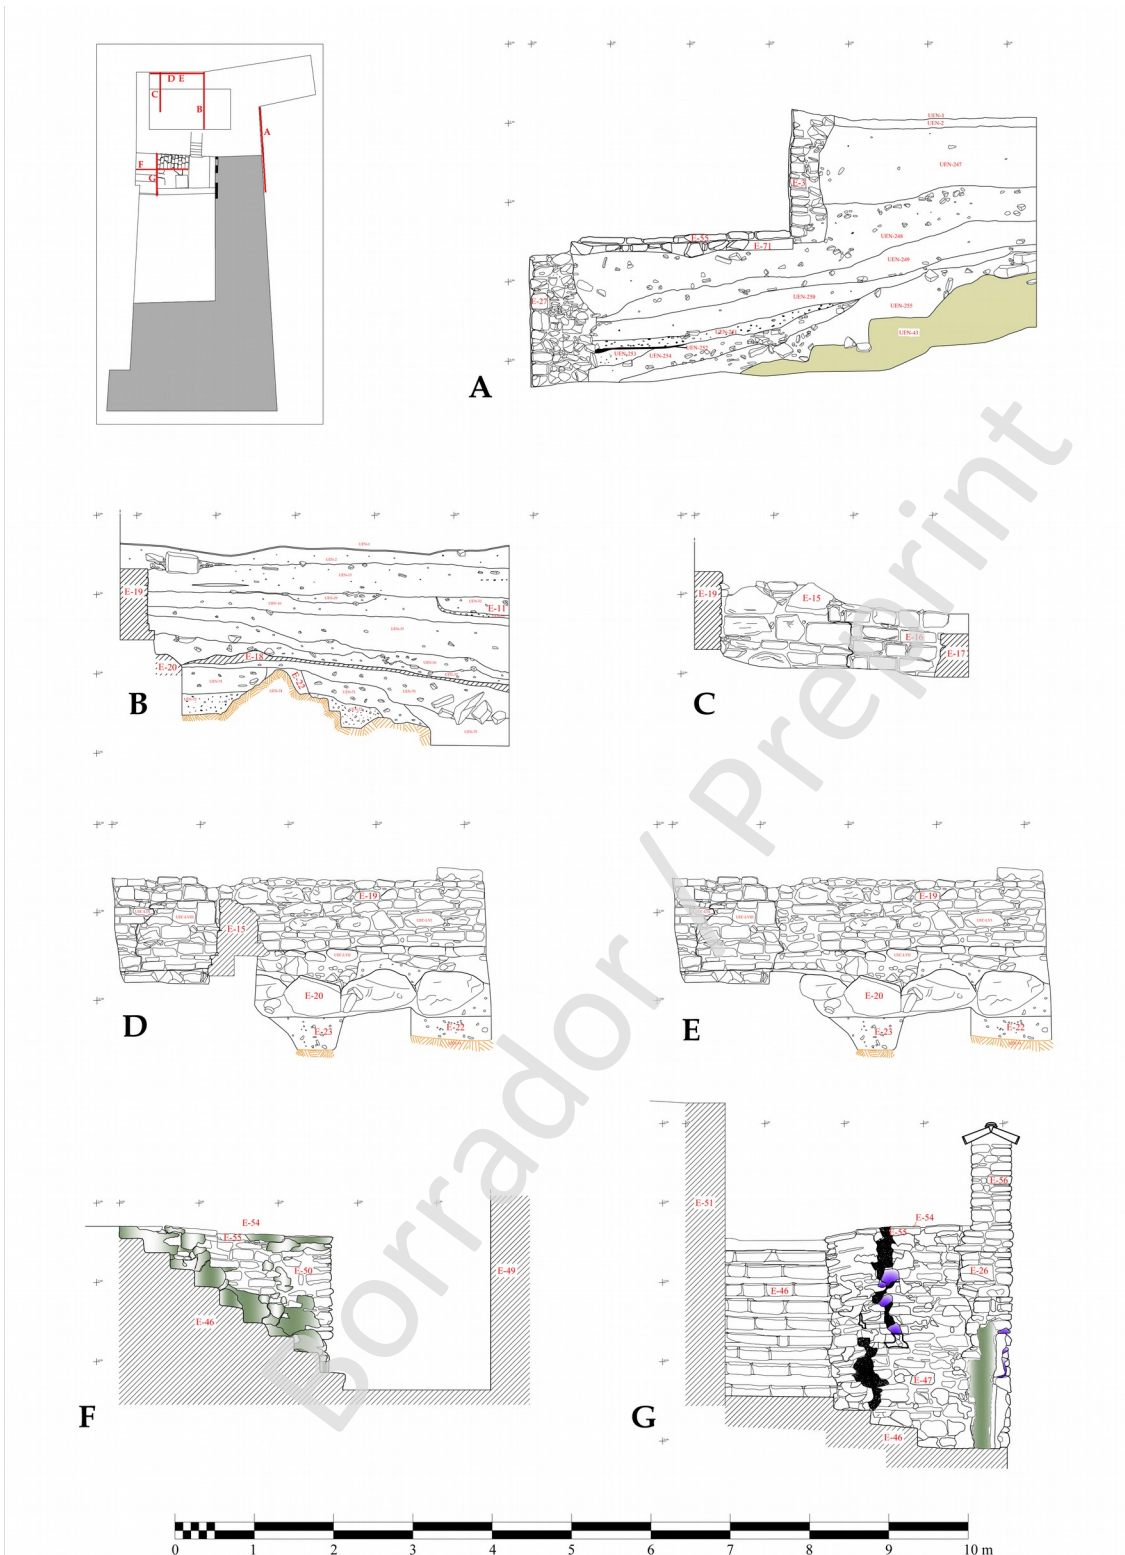
Lámina IV. Secciones estratigráficas de los sondeos 1 y 2.

A. Perfil resultante de la obra previa a la intervención tras la eliminación del muro medianero este (E-63) con la vecina propiedad nº 34 de la Calle General Aguilera. B. Sondaje 1, Perfil este S1. C. Alzado interno del muro del estercolero, posible lienzo (E-15) de la Torre-Puerta. D. Sondaje 1, Alzado de la Muralla de la Villa 1. E. Sondaje 1, Alzado de la Muralla de la Villa 2. F. Alzado del muro E-50 al sur de la escalera E-46. G. Alzado del muro E-47 al este del primer cuerpo de la escalera E-46.

El suelo (E-18) documentado en el sondeo 1 (Lám. IV.B; Fig. 6) y la UEN-252, un nivel de carbones, que sólo se documentó en la sección dejada en el trasdós de la medianera con el nº 34 (Lám. IV.A) podían reflejar un nivel general de uso, con ciertos cambios funcionales y básicamente topográficos pues sus cotas varían casi metro y medio, aunque la UEN-252 está desplazada en torno a cuatro metros hacia el Sur en sentido de la pendiente. La

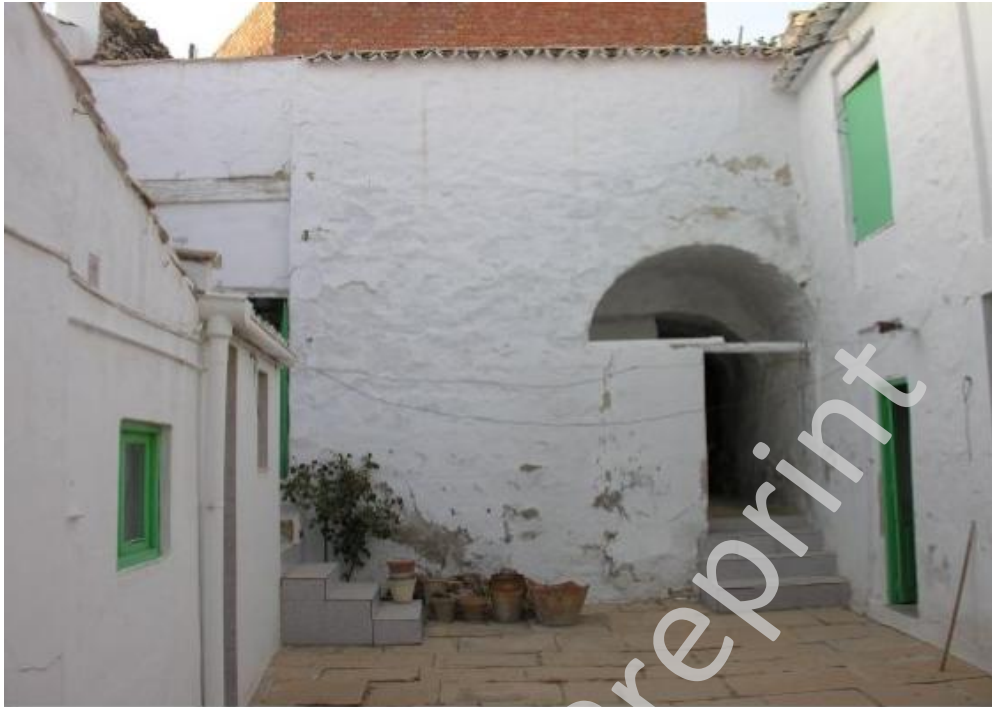
Fig. 2. A la derecha el ala de la cuadra y el pajar (CE-9), a la izquierda el ala de la cocina y cuarto de baño, al fondo la Torre-Puerta (CE-3) antes de la demolición de las alas y añadidos y estado exterior (E-26) de la misma tras la retirada del enjalbegado de cal, con el recrecido E-56 a partir de los dos huecos de mechinal (UEC-CXCVIII y UEC-CXCIX).

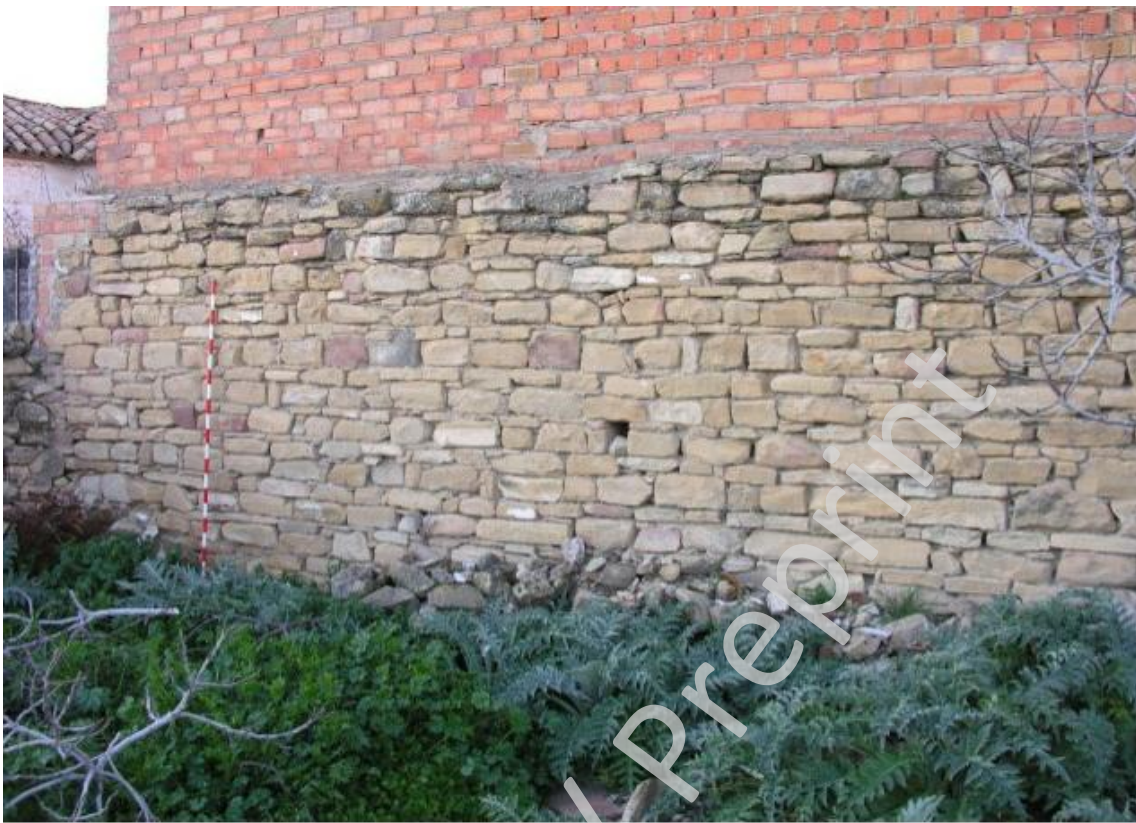
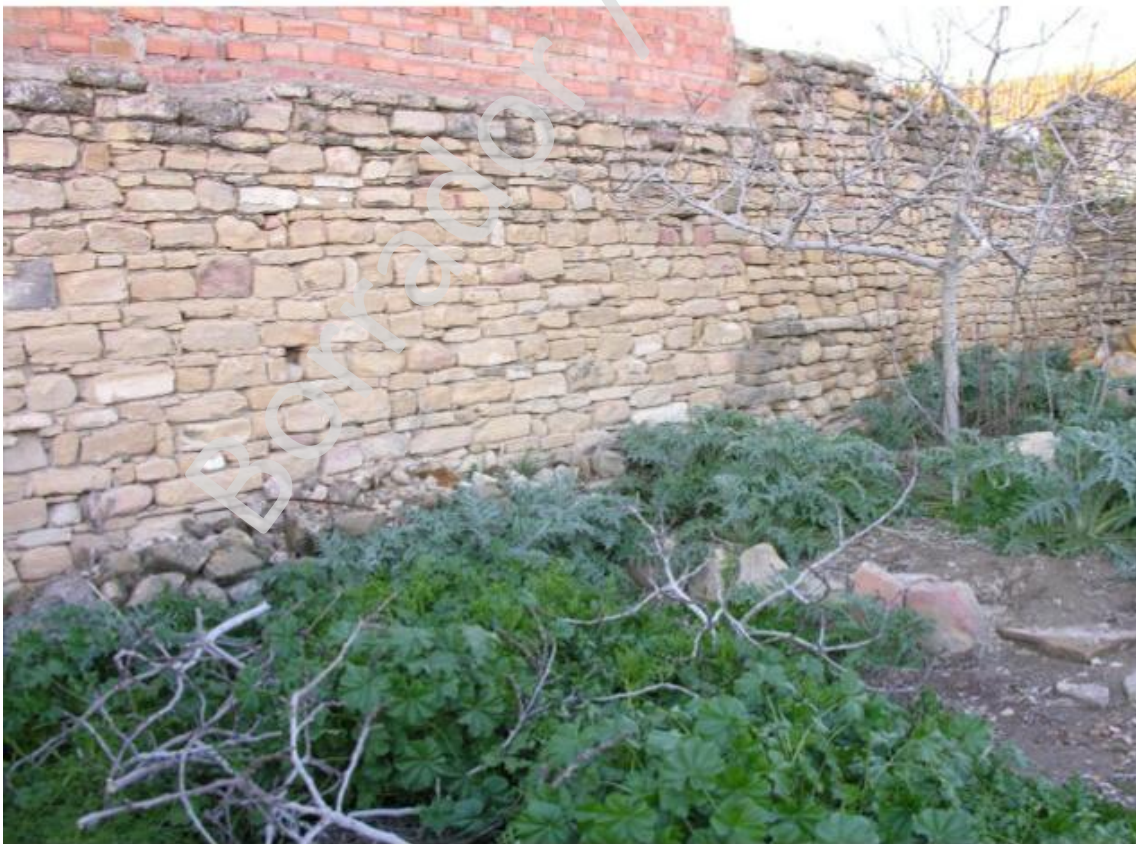
Fig. 3. Medianera trasera (E-59) con las parcelas nº 14 y 16 de la calle Obulco, por donde discurrió el lienzo de Muralla de la Villa (CE-5; GE-2).

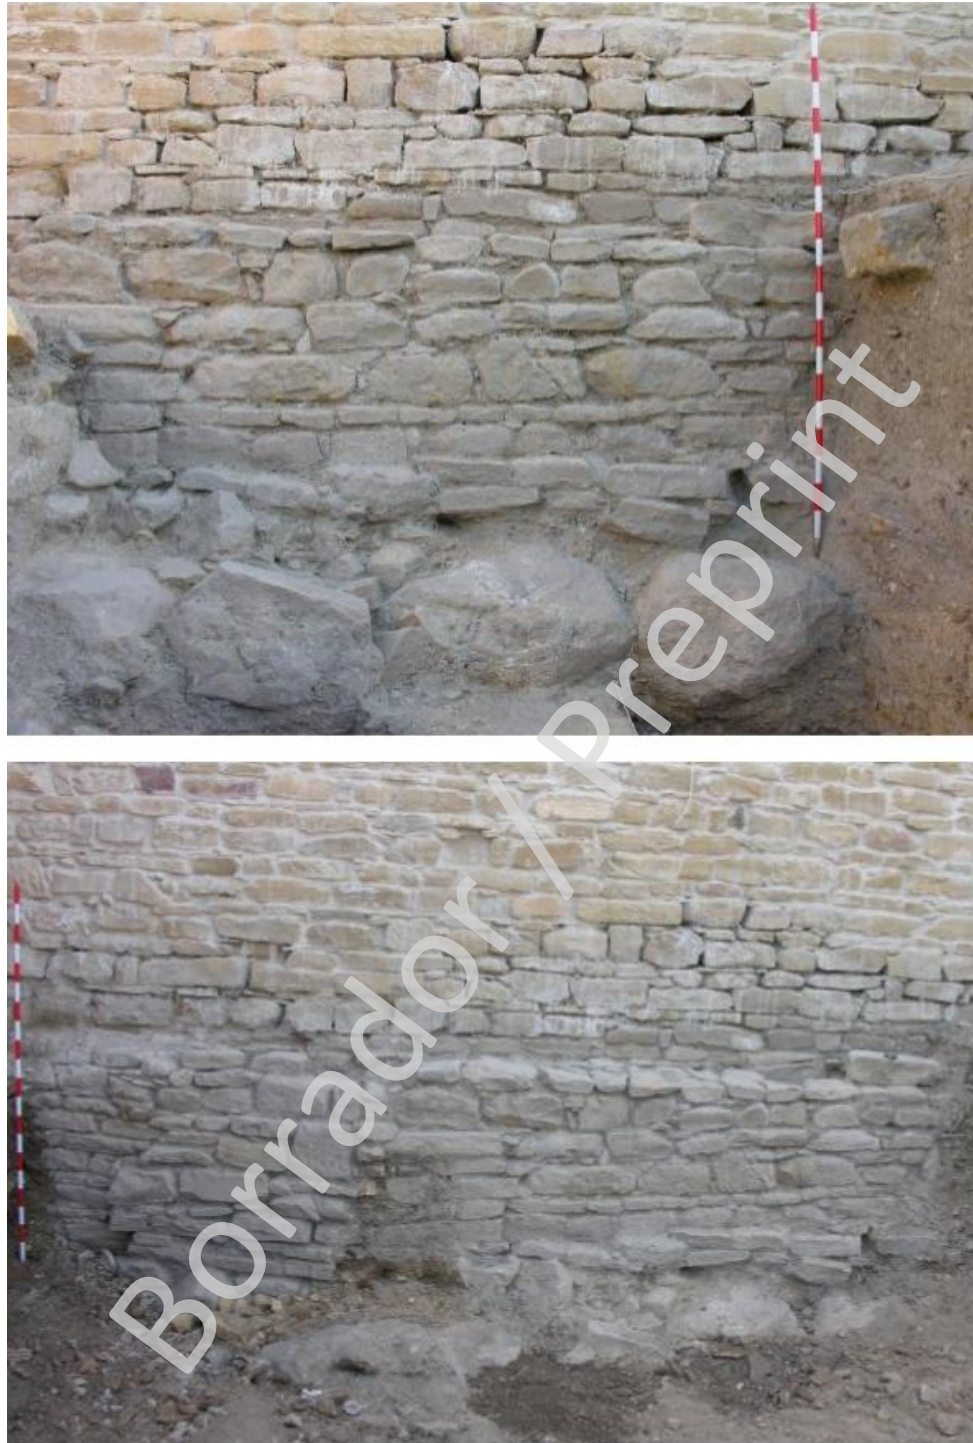
Fig. 4. Vista frontal del tramo de cimiento (UEC-LVI) de la Muralla de la Villa (GE-2) apoyada sobre una pequeña zarpa (UEC-LVII), que a su vez lo hace sobre lo que sería la cimentación (CE-6) de la Muralla Romana (GE-3) y vista frontal de la cimentación (E-19) de la Muralla de la Villa (GE-2), donde se pueden apreciar los tres tramos constructivos (UEC-LVI, UEC-LVIII y UEC-LIX) que la componen.

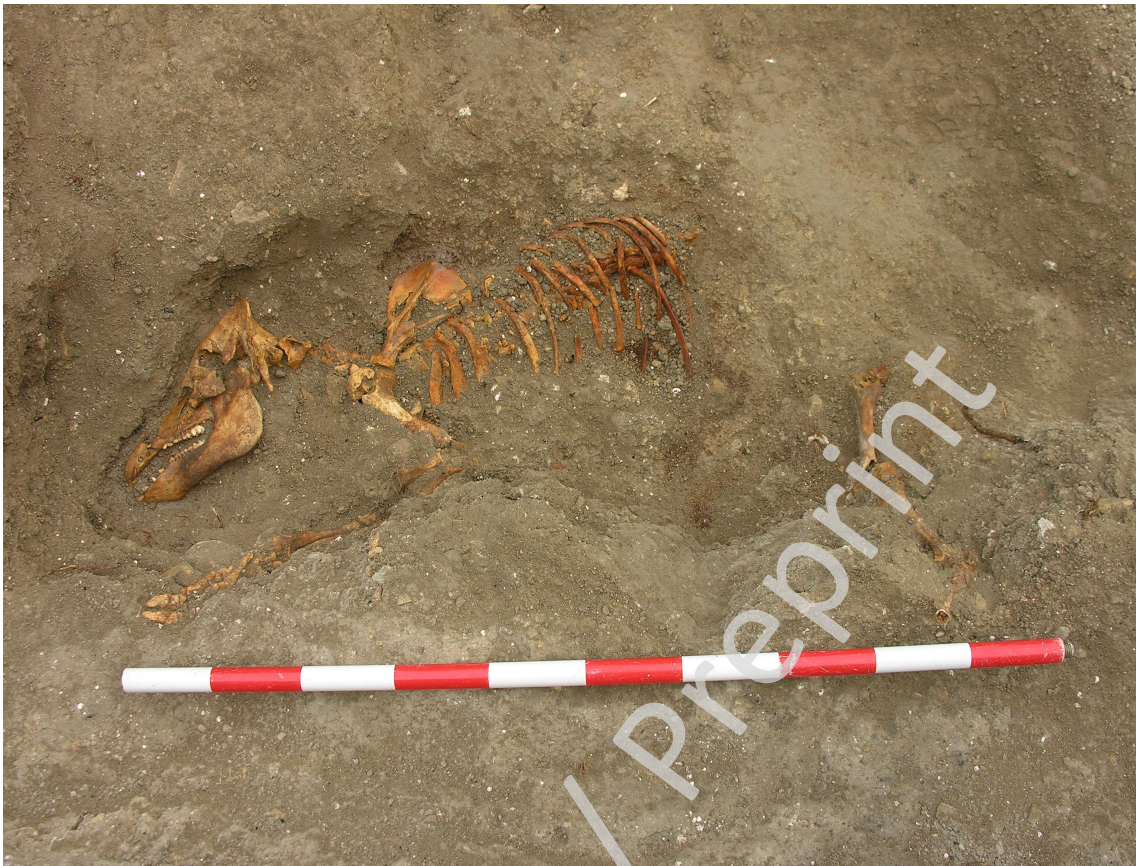
Fig. 5. Restos de cerdo (*Sus scrofa domestica*) (E-9) hallado en la zona oriental del sondeo 1.

La fosa en que estaba enterrado el suido (Lám. II.A; Fig. 5) (E-9) tiene forma oval alargada y el animal se depositó en posición *de cubito lateral* sujetándolo por las patas a la hora de dejarlo en el hoyo, lo que propició que una vez enterrado los huesos de las patas quedaran elevados muy por encima de la caja torácica y la cabeza, dispuestos hacia arriba. El esqueleto se conserva casi completo, faltándole en las fotografías y dibujos las caderas y una de las patas traseras que salieron removidas en el proceso de excavación. Ambos animales, sin que esto tenga mucha explicación, tal vez sólo porque las fosas se excavaron depositando la tierra hacia el sur por mayor comodidad para abrirlas y sellarlas, presentan la misma disposición, alineados con el muro medianero norte (E-59) a unos dos metros de éste, más alejada la del perro, y orientados en sentido este-oeste con la cabeza hacia el este, lo que en ningún caso podemos relacionar con alguna intención ritual.

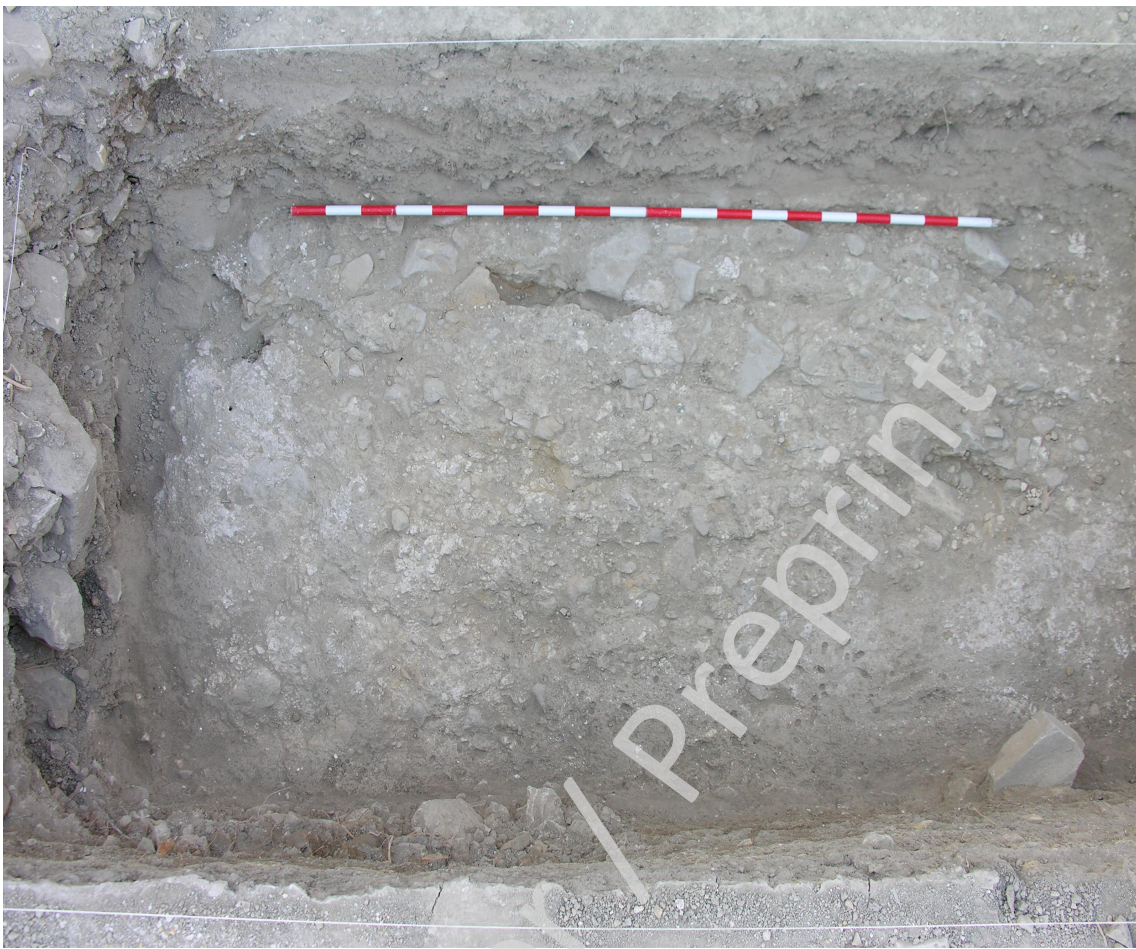
Fig. 6. Pavimento de cal (E-18) en la zona del sector 1C del sondeo 1.
Fototeca ARQVIPO, sign. FD 2007-04-23-016. Año 2007.

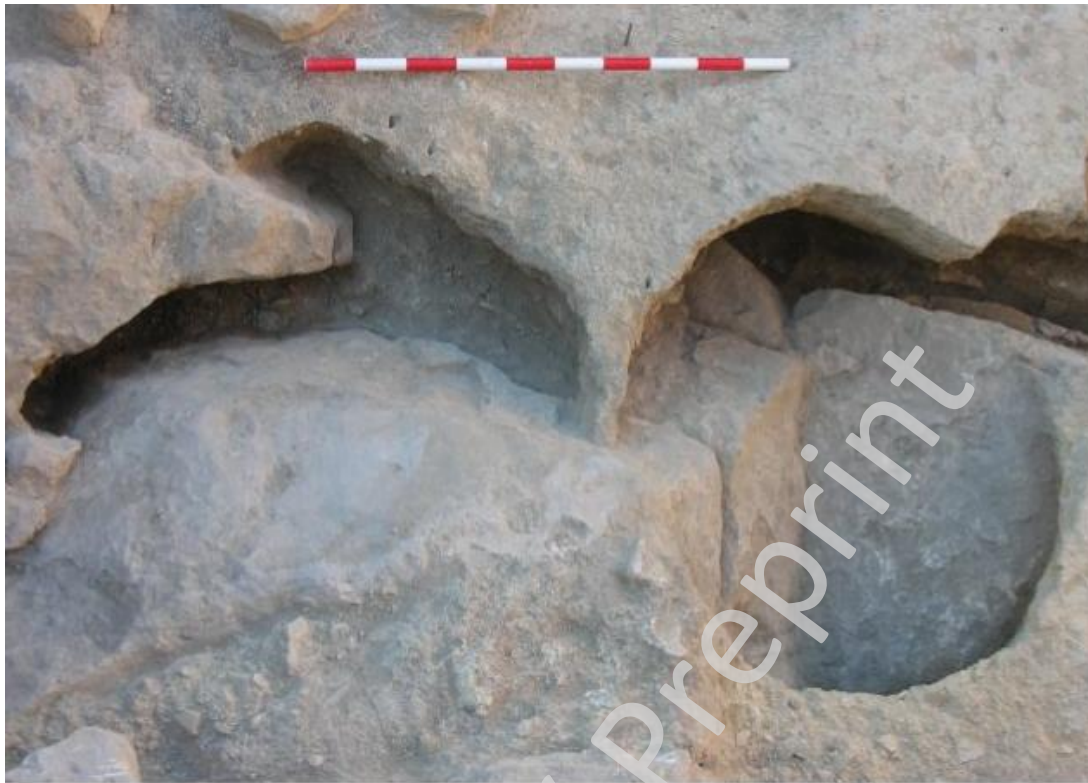
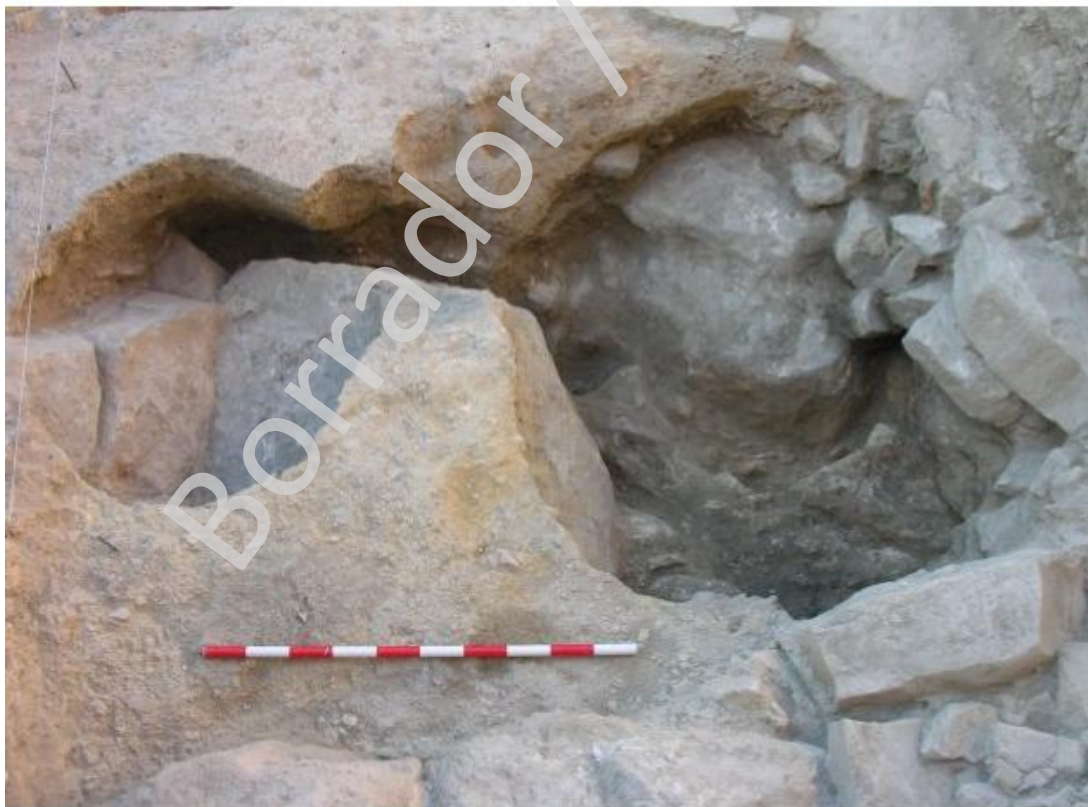
Fig. 7. Vista final de las fosas E-21 y E-22, hasta llegar al nivel de roca natural (UEN-74) y vista final de las fosas E-22 y E-23, hasta llegar al nivel de roca natural (UEN-74).

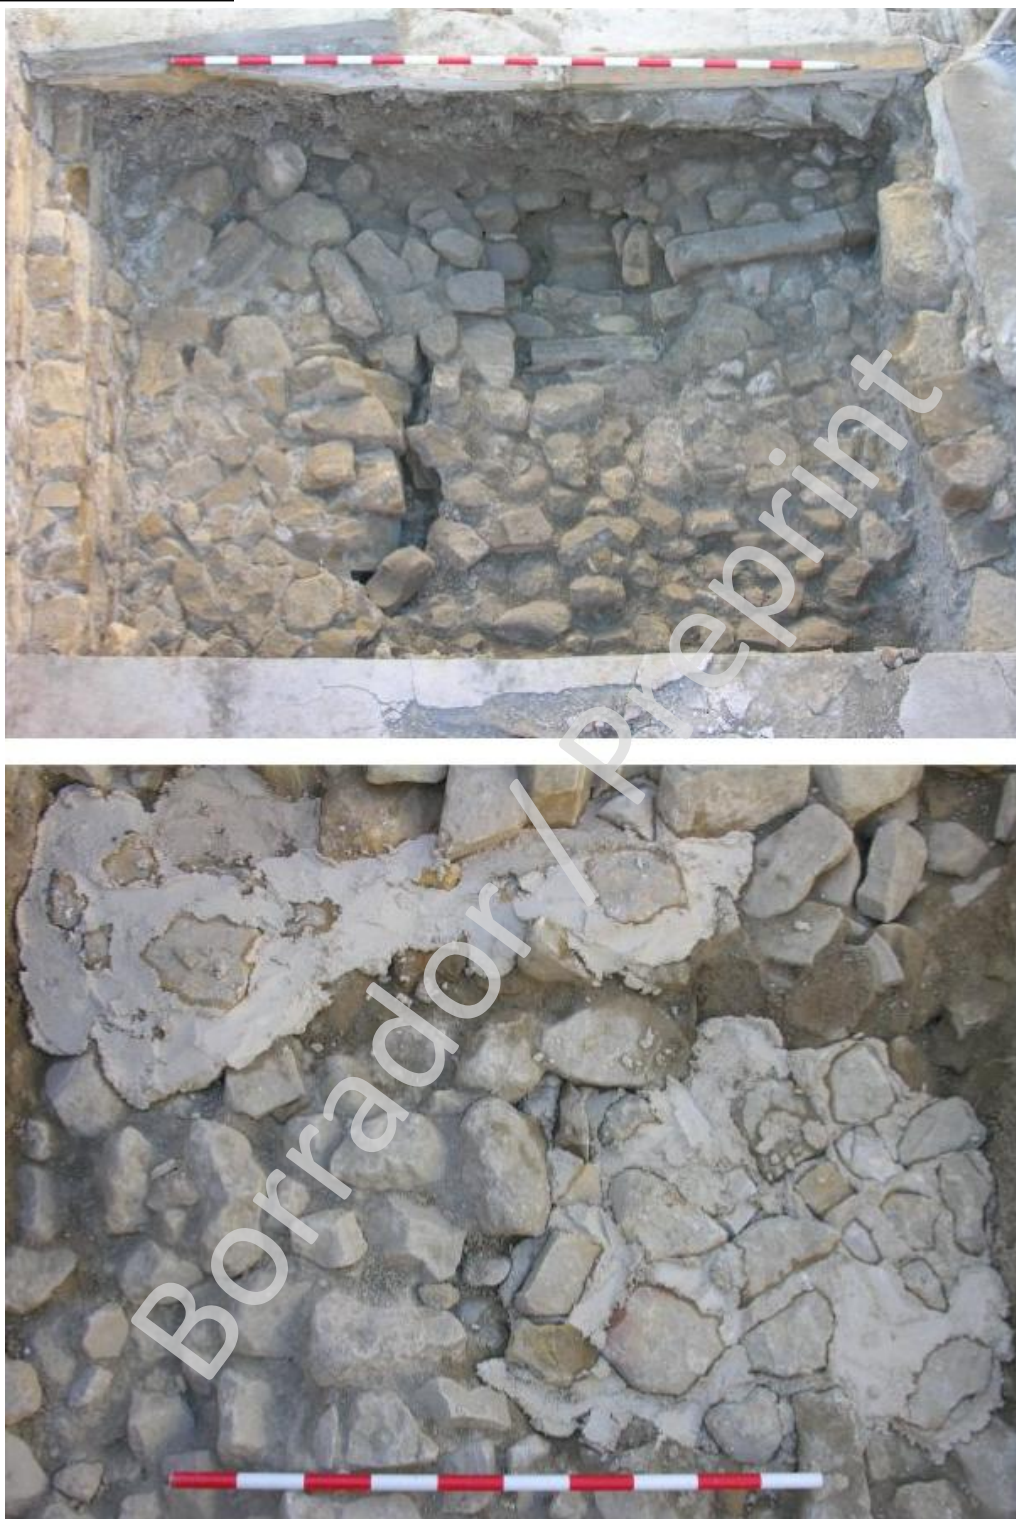
Fig. 8. Resultado final de la excavación del sondeo 2 con el relleno de piedras (UEC-CXCIV) a modo de alcatifa de la bóveda de la Torre-Puerta (CE-3) y sellado mediante mortero de cal y piedra de la grieta (UEC-CXCV) en la bóveda de la Torre-Puerta, así como parte de la propia superficie de la bóveda.

- a. Cosido de la grieta de la bóveda rebajada del espacio central y refuerzo de la misma con un encachado de piedras y cal.
- b. Retirada de los enlucidos, envitolados y rellenos de las llagas de mortero de cemento y sustitución por rellenos con mortero teñido en amarillo de cal y arena de río.

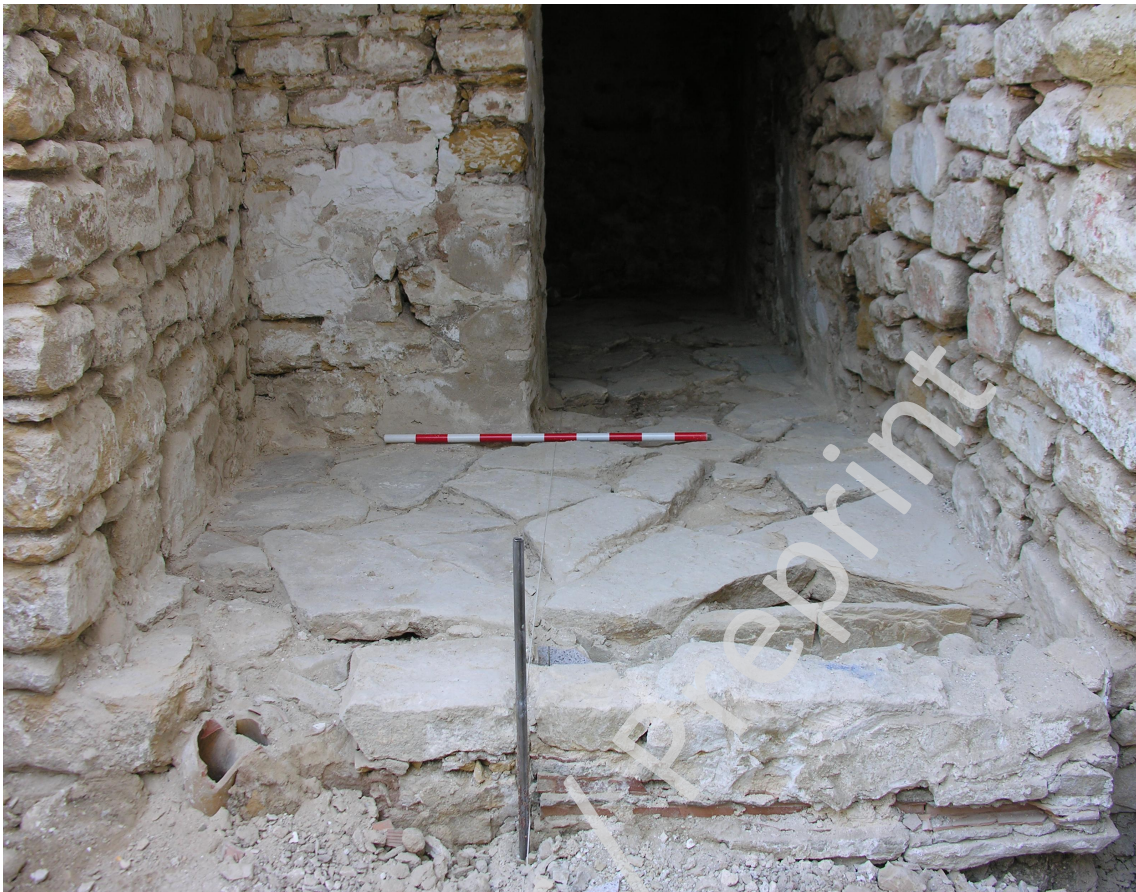
Fig. 9. Pavimento de losas de piedra (E-12) de la Torre-Puerta donde se planteó el sondeo 3. Igualmente puede observarse la tubería de desagüe (E-14) del excusado (CE-4) de la vivienda que se ubicaba en esta zona.

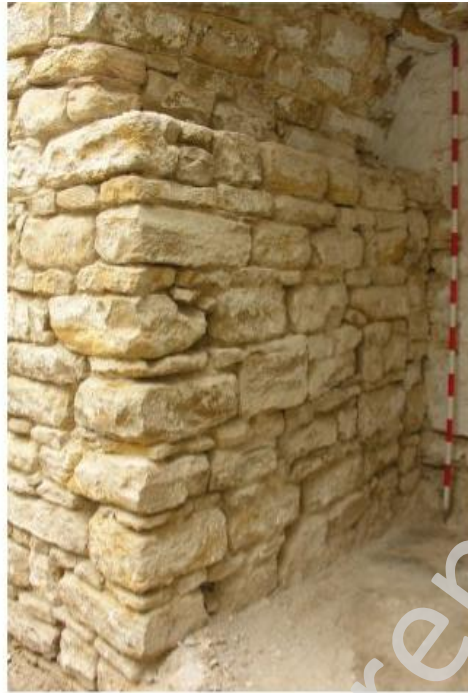
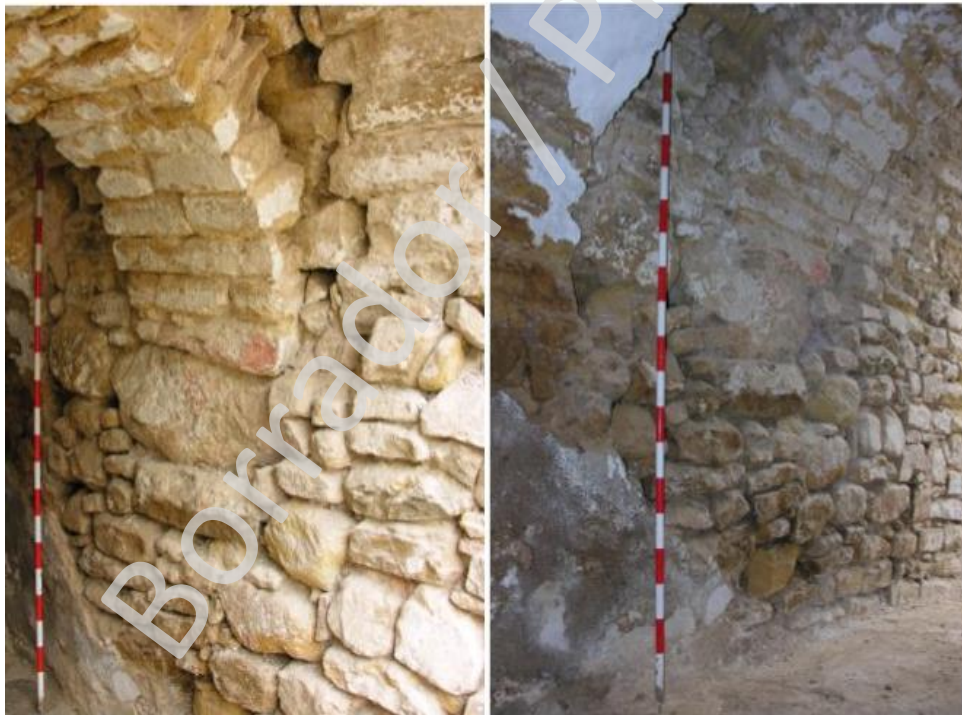
Fig. 10. El muro E-32, como lateral izquierdo de la entrada de la Torre-Puerta, con el sellado (E-33) del espacio entre el muro E-32 y el contrafuerte E-34, tras la retirada de los revocos. La segunda imagen, detalle del resto de muro oriental original (E-70) del interior de la Torre-Puerta, donde se puede apreciar parte de su reparación (UEC-CCXLIV), y la última, vista de la misma estructura, con el muro (E-29) de nueva construcción a la entrada de la Torre-Puerta.

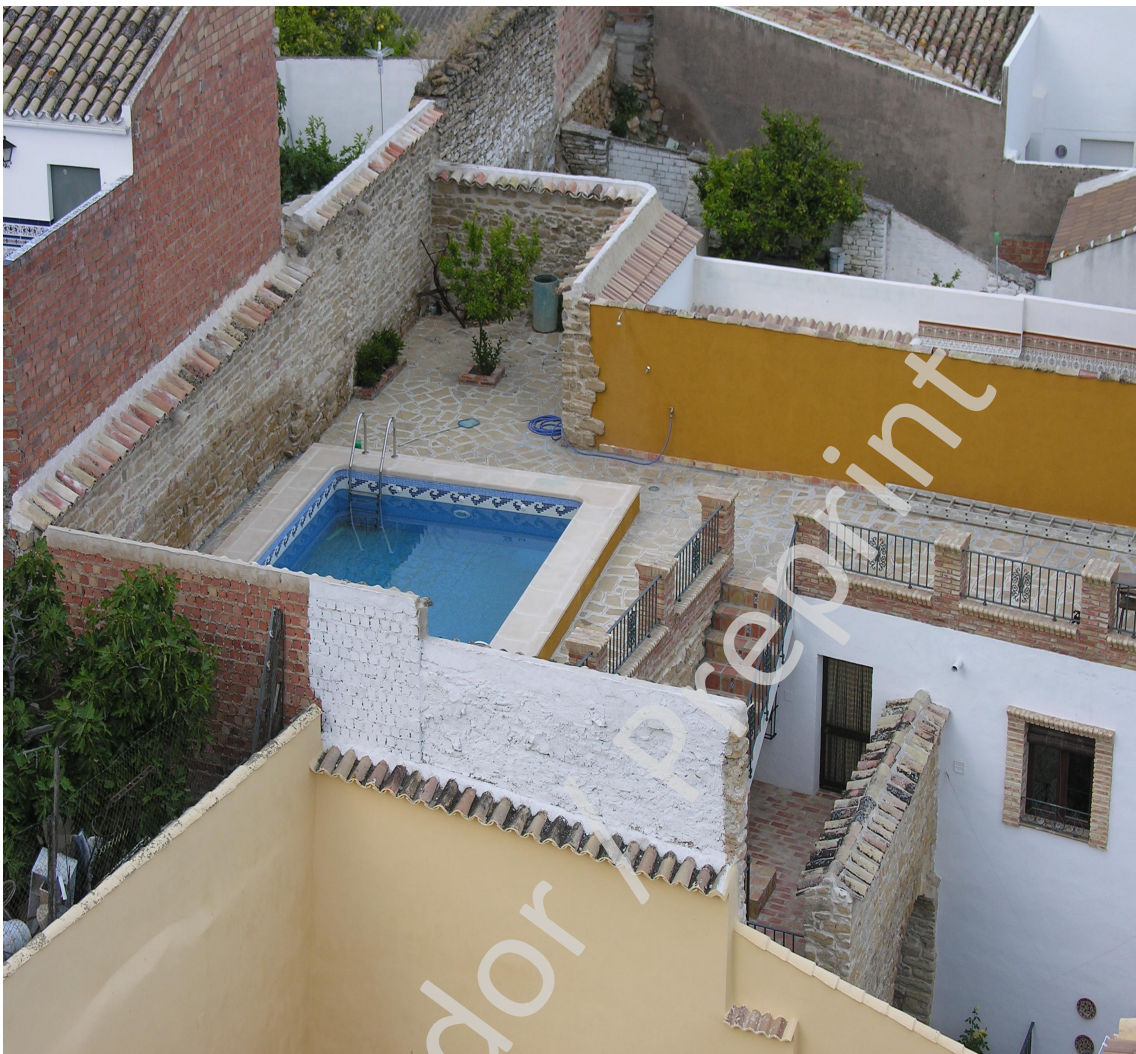
Fig. 12. Estado actual de la parte trasera de la vivienda, con la construcción de una piscina.

Al mismo tiempo que se desarrolló la excavación, se llevó a cabo la limpieza de enjalbegados de los paramentos de la Puerta Meridional, tanto de la fachada, como del interior de la misma, mediante la aplicación de chorros de arena y agua, y posteriormente vueltos a llaguear mediante mortero de cal, del mismo modo que se hizo con los muros de la escalera de acceso al patio-corril en alto de la vivienda demolida, así como los del huerto en alto (Fig. 12).

En el huerto se planteó la construcción de una piscina, para la que se realizó el sondeo 1 (Fig. 12), y el resto mantenido como espacio abierto, de *solarium* y recreo. Quizá la única estructura que tenía interés específico de conservación en este sondeo 1 es la cimentación o muro de la rampa de acceso (E-15), que se desmontó en el proceso de construcción de la piscina, por cuestiones ajenas a la intervención arqueológica.
