ANUARIO ARQUEOLÓGICO DE ANDALUCÍA 2007

INTERVENCIÓN ARQUEOLÓGICA PREVENTIVA EN EL SOLAR SITO EN C/ CÉSPEDES 18. SEVILLA

Ernesto Rangel Morgado

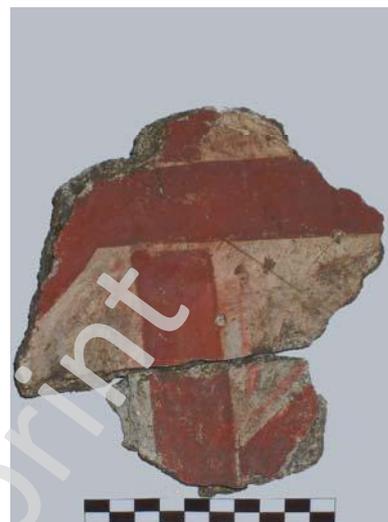
Al lado suroeste del muro U.E. 76, en el relleno, aparecieron varios fragmentos de pinturas murales, posiblemente pertenecientes al zócalo de la estancia, o en ocasiones, si se tratase de un patio de andenes, podría aparecer en el lado visto de los andenes. Los restos pictóricos no aparecieron *in situ* por lo que no podemos afirmar en que tipo de zócalo se encontraban.

Dichas pinturas presentan una decoración geométrica con trazos en rojo, a la almagra, sobre fondo blanco como decoración fundamental y unos trazos secundarios en una tonalidad también rojiza pero más anaranjada.

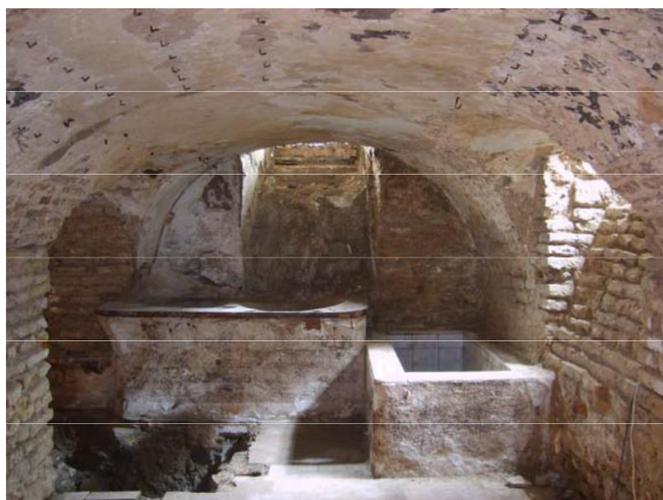
La segunda fase (siglo XX) es el periodo en el que se le da al sótano un uso como bodega y zona de almacenamiento y elaboración de productos cárnicos. Es en este periodo cuando se levantan nuevas estructuras para las labores antes mencionadas. Son tres los nuevos

elementos: la cocina de carbón, (U.E. 15) que consta de dos fuegos y que se encuentra recubierta de azulejos blancos.

La parte de la bóveda que queda sobre la cocina se encuentra cubierta de azulejos, en su mayoría de arista.

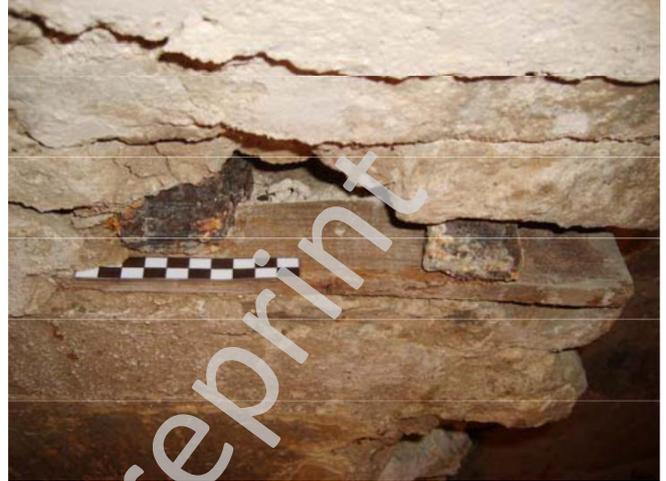
También se llevan a cabo algunas reformas, fundamentalmente de reforzamiento de grietas como ocurre en el arco U.E. 67 en el que se introduce en la grieta un listón de madera y se fija con varias cuñas de hierro.
