ANUARIO ARQUEOLÓGICO DE ANDALUCÍA 2011

A.A.P. CONTROL DE MOVIMIENTO DE TIERRAS EN EL “CASTILLO DE ARCHIDONA”. ARCHIDONA. MÁLAGA.

CONCEPCIÓN MARFIL LOPERA

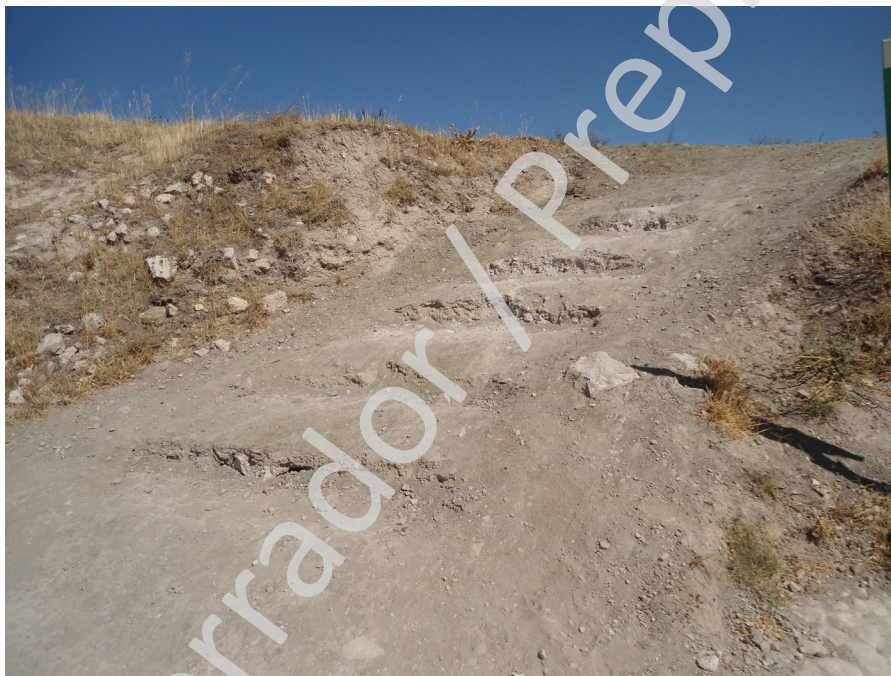
Camino de acceso original adaptado a la maquinaria. “Acondicionamiento” posterior.

torres. Hasta entonces la subida a esta zona del castillo se realizaba a través de una vereda, fruto del paso continuado de los visitantes, a pie. Se trataba pues de un camino estrecho y muy irregular por el que no era posible el tránsito de vehículos. Una mini excavadora adaptó la pendiente y el ancho del camino, retirando la cobertera vegetal y parte de la primera capa superficial de tierra, sin ahondar en profundidad. A pesar de la cercanía, en la ladera circundante, de afloramientos de restos constructivos antiguos, en este rebaje mecánico no se constató la presencia de ningún muro.

Al cabo de los meses, con el trabajo terminado en esta zona, el ayuntamiento de Archidona hizo algunos arreglos en el entorno y “escalonó” la rampa, mediante la excavación directa en el terreno de varios peldaños.

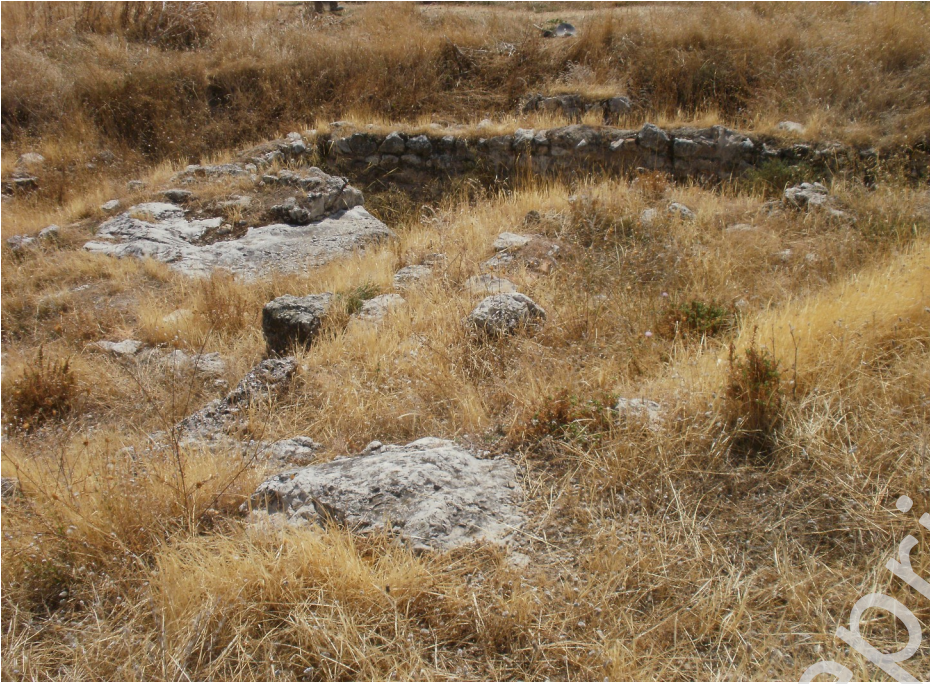
Restos antigua cata arqueológica.

Al mismo tiempo que se preparaba la subida al sector se llevó a cabo la limpieza de vegetación, tierra acumulada y basuras de una antigua cata arqueológica que se encontraba expuesta, desde su excavación en los años ochenta. Como no se tenían noticias de la publicación de los resultados o del tipo de documentación que se realizó en su momento, una vez limpia se dibujó, fotografió y topografió; tras lo cual se procedió a su cubrición con geotextil y arena.

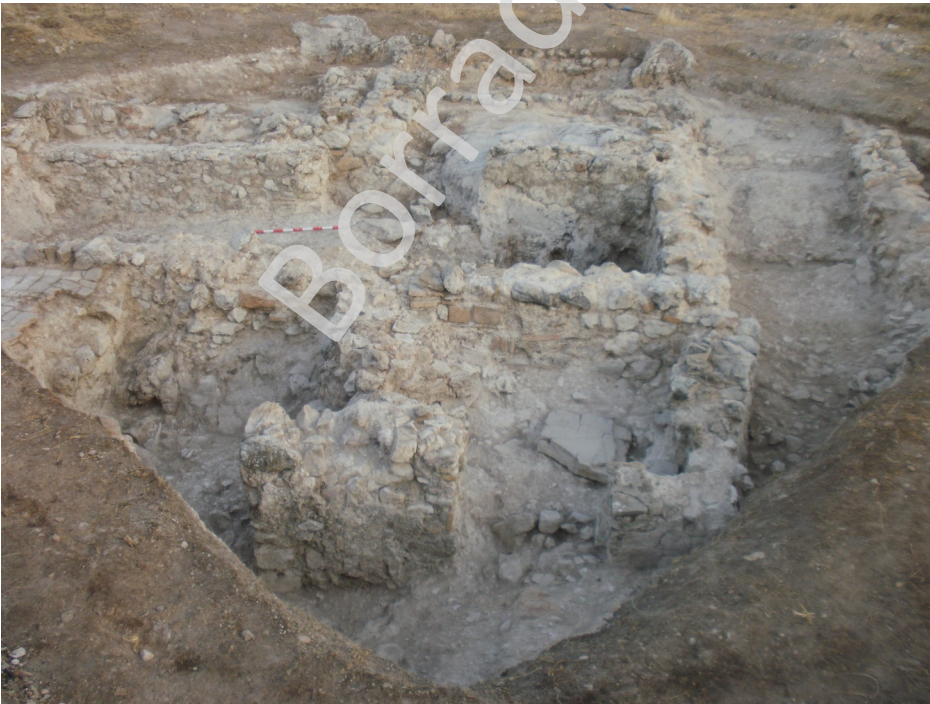
Fig. 2. Restos antigua cata arqueológica limpios.

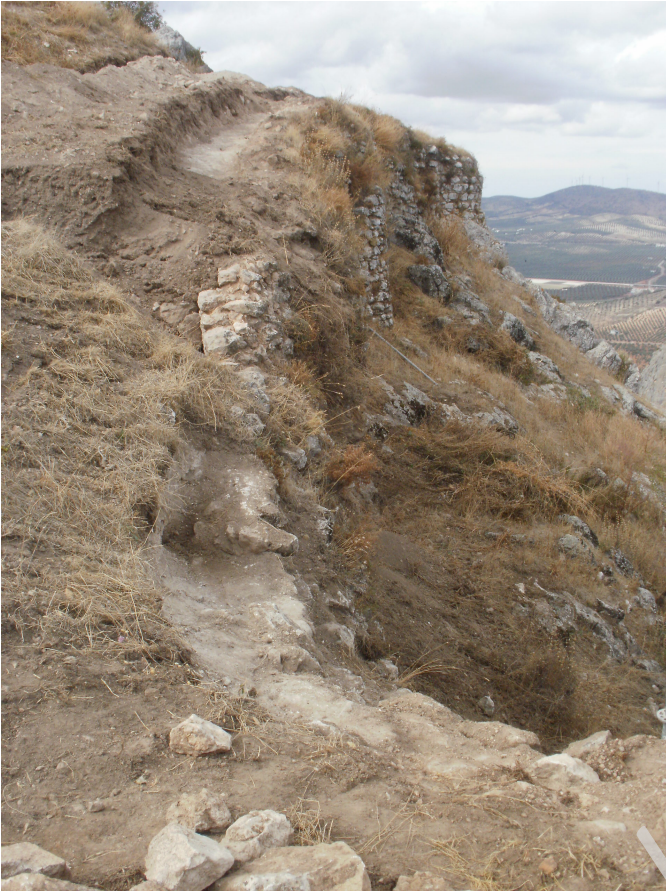
Fig. 3. Cabeceras y cara interior limpias entre las torres 1 y 3.

Se comenzó a preparar el trabajo en el sector retirando la vegetación y la capa superficial de tierra de la cabecera de los muros, en un ancho de entre 0.5 y 1 metro. La profundidad varió también entre 0.5 y 1 metro debido a la pendiente de la ladera. La cabecera de las murallas y torres se localizaba a escasos centímetros de la superficie, pero para una correcta restauración se hacía imprescindible comprobar el careo interior de las mismas. Así, el rebaje se concluyó al dejar al descubierto la primera hilada continua del careo interno. (Como norma habitual, el rebaje para la limpieza de las cabeceras se realiza combinando el trabajo de la máquina y el manual, primando el manual dada la superficialidad de los restos).

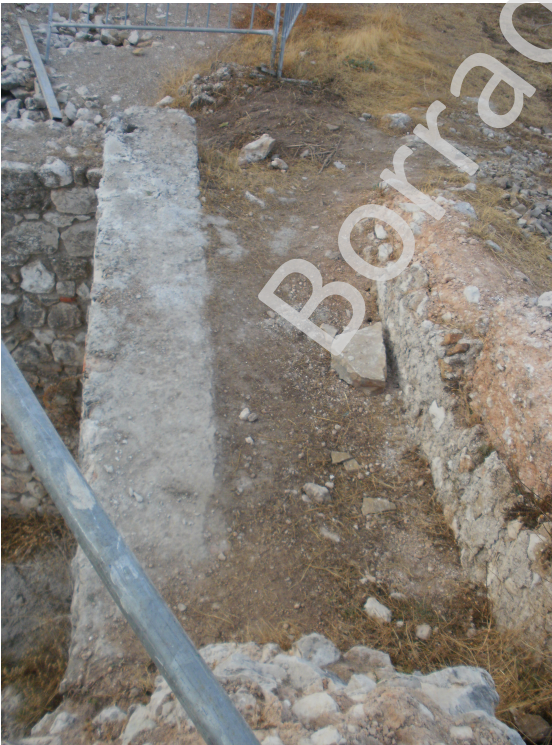
Fig. 4. Tramo 4 al inicio.

El tramo se restauró hace algunos años, por lo cual no entraba en el proyecto actual (salvo su limpieza de vegetación colonizante). Está compuesto por un doble lienzo, emerge del nivel de suelo cerca de un metro y combina el tapial con la mampostería. La unión con la torre 4 es la zona donde conserva mayor altura, decayendo, hasta su arrasamiento a nivel de suelo, hacia la torre 5. A simple vista parecían dos muros, pero una vez limpios se ha podido ver que:

- el lienzo externo es más ancho de lo que hace años se reconstruyó
- la cara interna de este lienzo externo no está rematada porque se adosaba al otro
- por algún motivo ha cedido desplomándose hacia el exterior y separándose del lienzo interno
- el lienzo interno está bien careado al exterior, donde se le adosa el lienzo externo, por lo que fue cara vista en su origen
- la parte superior del lienzo interno es diferente a la inferior, por lo cual se “forró” no solo al exterior sino que quedó envuelto en la reforma

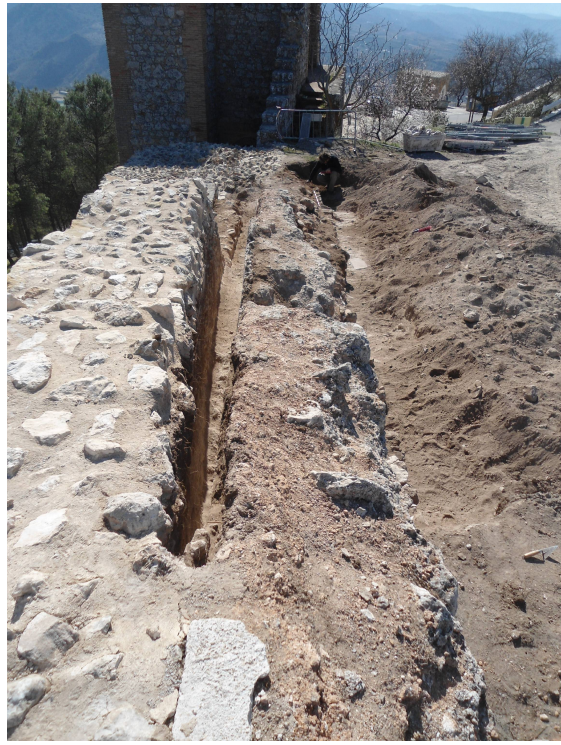
Fig. 5. Tramo 4 limpio.

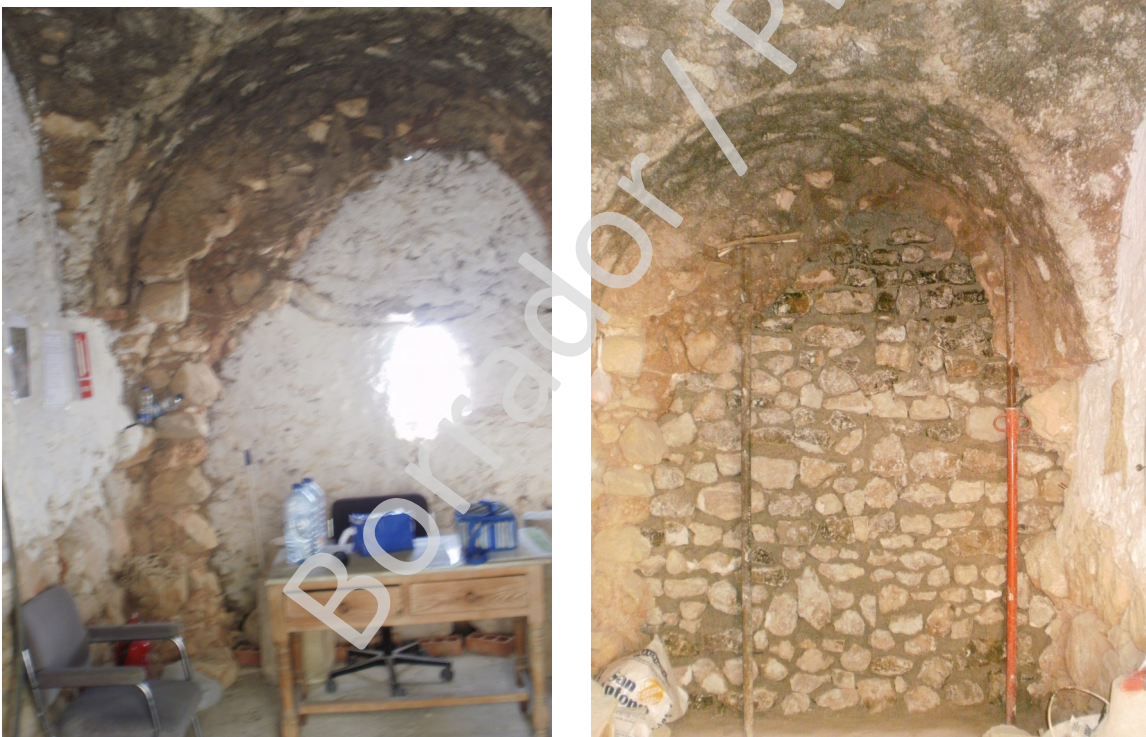
Interior de la Torre 7 antes y después de la restauración.

La Torre 7 requería la retirada (cegamiento) de una ventana moderna que se había abierto en su lateral sur; pues desvirtuaba la planificación original con la que fue construida. La ventana se encontraba en la zona superior de la torre, donde existe un cuarto con techo abovedado. La supresión de la ventana implicaba desmontar parte del lateral sur para luego rehacerlo completo, sin tocar otra estructuras.

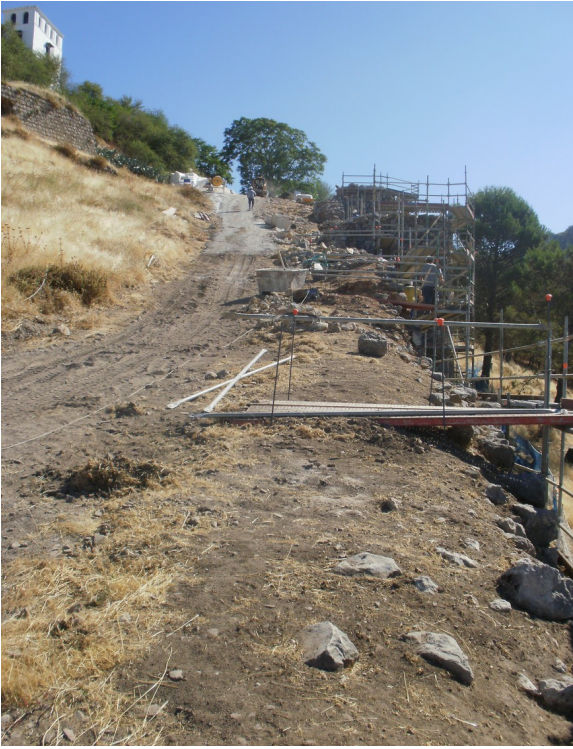
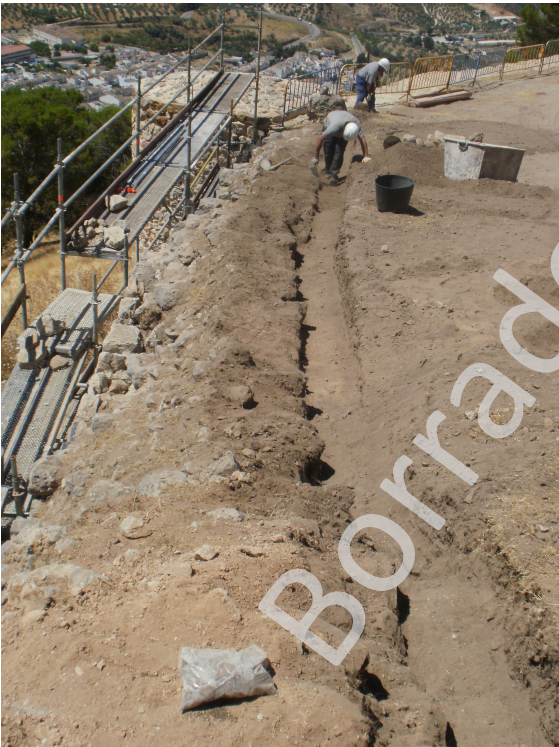
Inicio de los trabajos de limpieza y restauración de la cerca en el sector 2.
Detalle de la trinchera para comprobar el careo interior de la muralla.

En estos momentos, al abrir la trinchera interior, se localizaron la cabecera de dos muros perpendiculares a la muralla, y adosados a ella, lo que se pensó que era un suelo y un posible sumidero (que no se había observado al exterior dado el deterioro del forro de la muralla en ese tramo). El desagüe se ubica a unos 50 cm. al oeste de la torre 9, en el tramo de muralla 10. El posible suelo resultó ser una bolsada con restos de mortero de cal (u.e. 3) que fue detectada en el momento de la excavación de la Cata 5, que se proyectó al interior del tramo de muralla 10. Así mismo, la excavación de esta cata permitió documentar con mayor detalle uno de esos muros perpendiculares (u.e. 10). El otro muro se adosaba al interior del tramo de muralla 11, muy cerca de los límites de la Cata 4 por lo que se sugirió la posibilidad de mover la cata lo necesario para incluir esta estructura. La propuesta fue aceptada y durante la excavación se identificó el muro (u.e. 4) como parte de un conjunto mayor de restos.

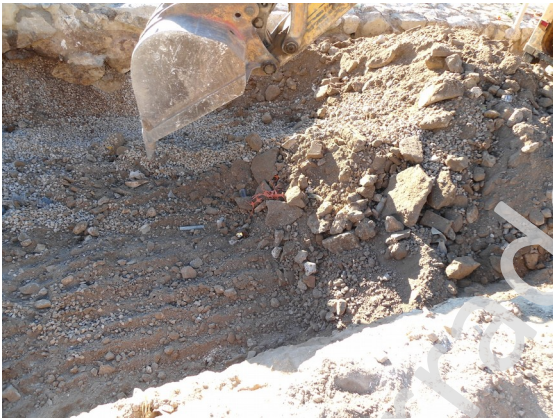
Detalle del nivel de basurero de material inorgánico.

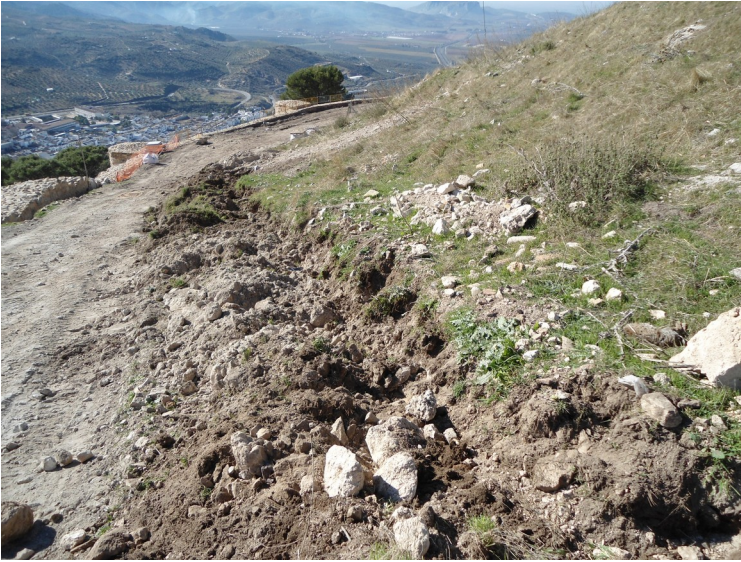
Detalle del rebaje de la ladera para el carril de tierra.

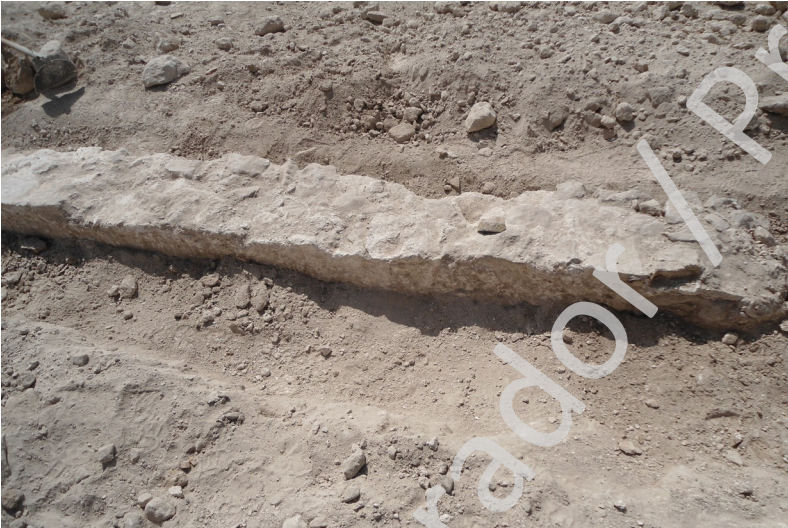
Muro paralelo al tramo de muralla 14, junto a la torre 13.

idéntica orientación que el tramo de muralla 14 y el muro localizado junto a la ladera (con el que podría estar conectado, formando parte de una misma estructura, dada su cercanía). El agujero por el que se supo de su existencia se había abierto en el lateral sur, casi en la conexión de la cubierta con la pared lateral, cerca del lateral este; a ± 0.5 m. del pasillo. Este punto concreto dista ± 5.20 m. de la cara interna del tramo de muralla y ± 3.25 m. de la cara sur del muro junto a la ladera. Parece estar realizada en mortero de cal, mampostería y algún ladrillo. La parte superior de la cubierta no se había llegado a localizar durante los rebajes hechos en la zona por muy pocos centímetros, entorno a 10.

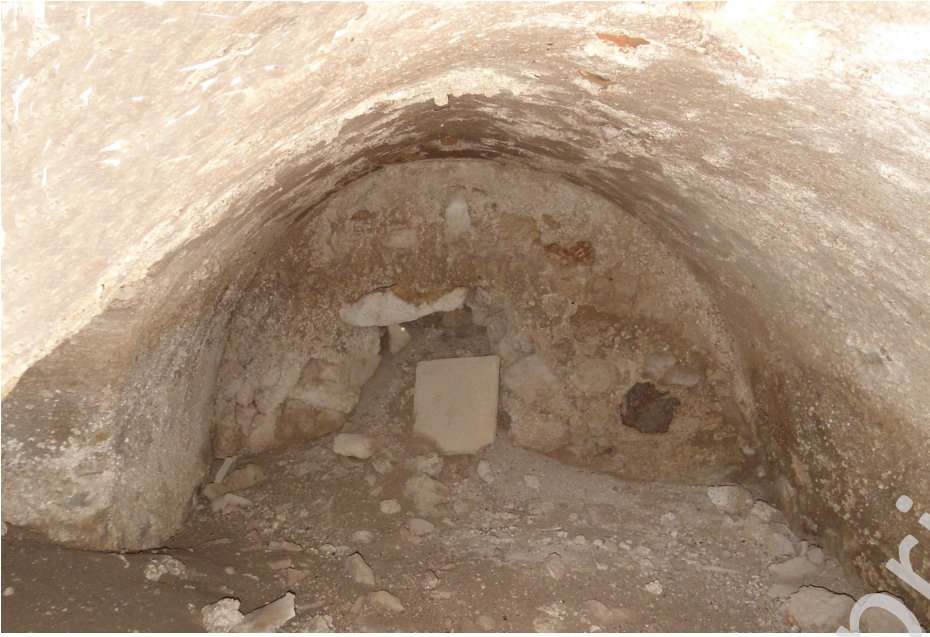
Fig. 6. Lateral oeste del interior de la estructura abovedada.

Para no dañar las estructuras se decidió no ampliar en ningún momento el agujero ni retirar ninguna tierra más de la superficie. De igual modo hubo un nuevo cambio en el trazado, no solo del carril de tierra sino también del camino y se colocó una losa de hormigón sobre ella, de dimensiones mayores a las de la cámara abovedada, sobre ella para protegerla del posible paso de máquinas (evitando que colapsara y se hundiera).

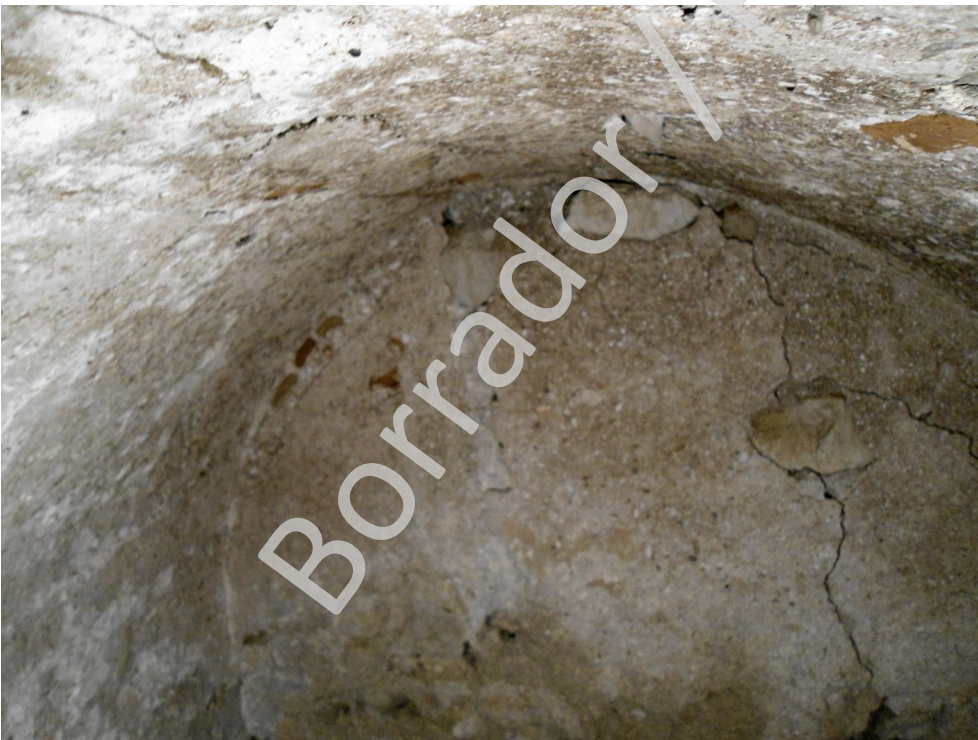
Lateral este del interior de la estructura abovedada.

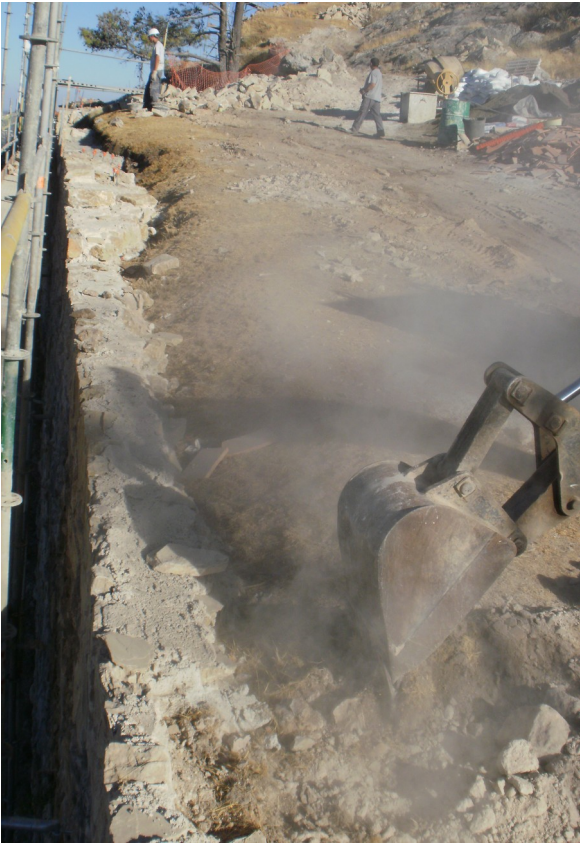
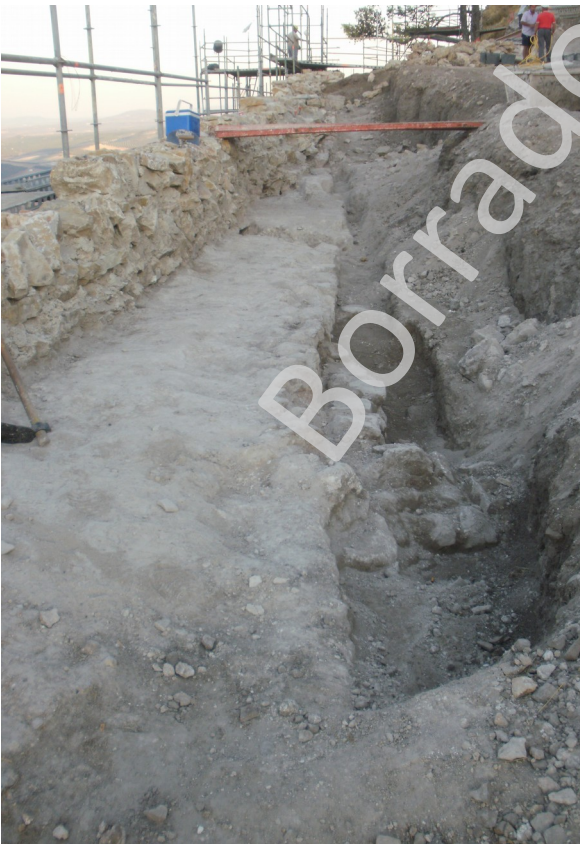
Inicio y final de la limpieza de la cabecera del tramo 15.

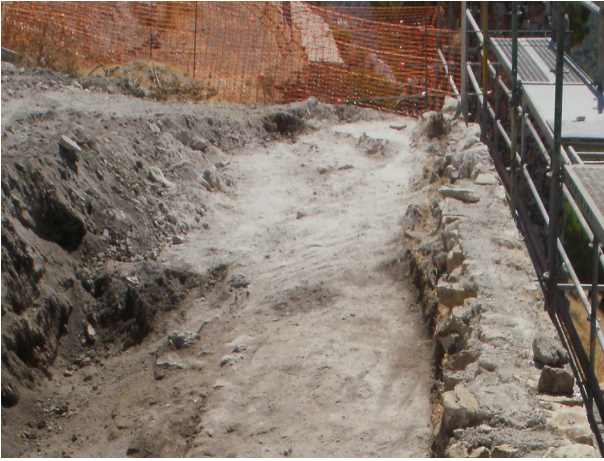
Detalle del ensanche a 2 metros del muro.

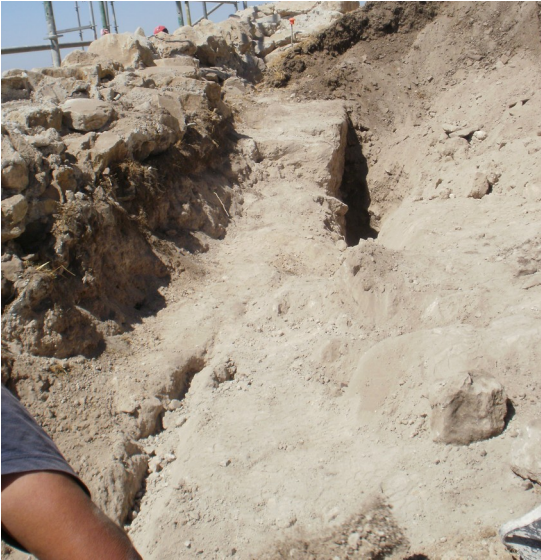
Detalle de las variaciones de la anchura del tramo de muralla 15.

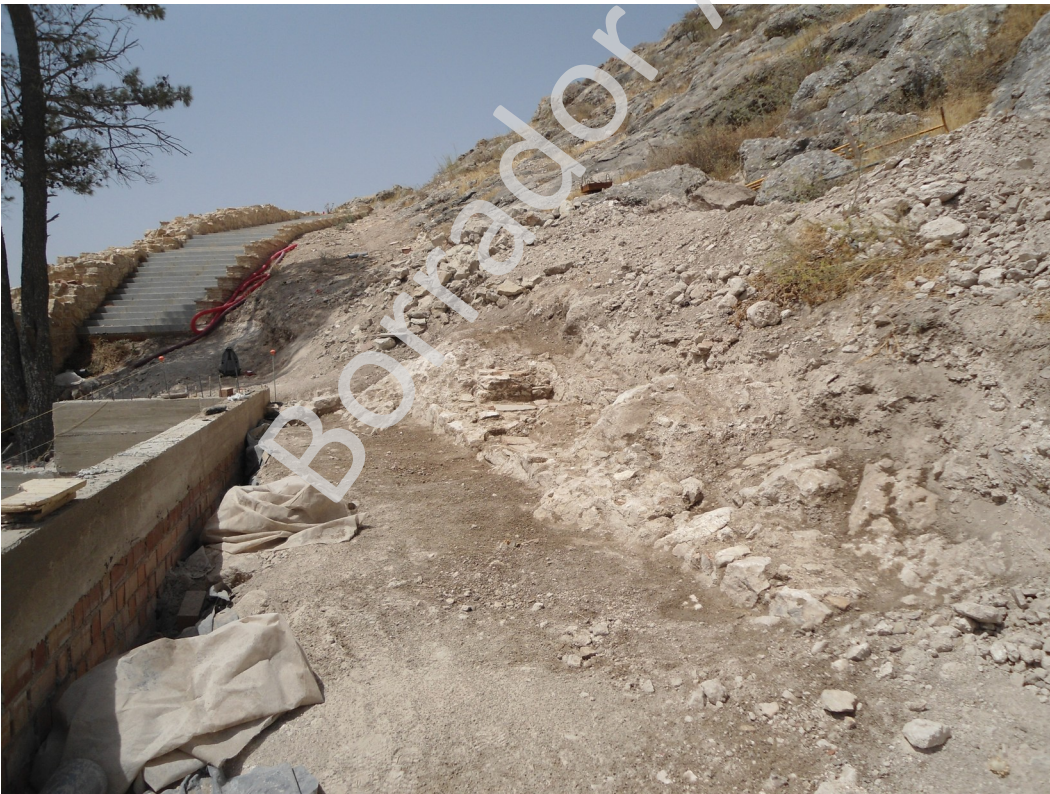
Restos a lo largo del lateral norte de la cata 1, por donde debía discurrir el camino.

- Una nueva alineación asomó, paralela en vez de perpendicular a la muralla, al este del tercer muro, pero sin mostrar en superficie contacto con él. La construcción es también de mortero de cal blanco y mampostería. Se observan ± 3.5 m. de la cabeza de este muro, situado a unos 2.20 m. de la muralla y a ± 1.5 m. del muro 3.

La cota del camino se varió mediante la redistribución de las zonas de escaleras y las zonas de meseta para que estos muros no sufriesen daño. Se protegieron, igualmente, con geotextil, arena, tierra y plástico antes del vertido de hormigón.

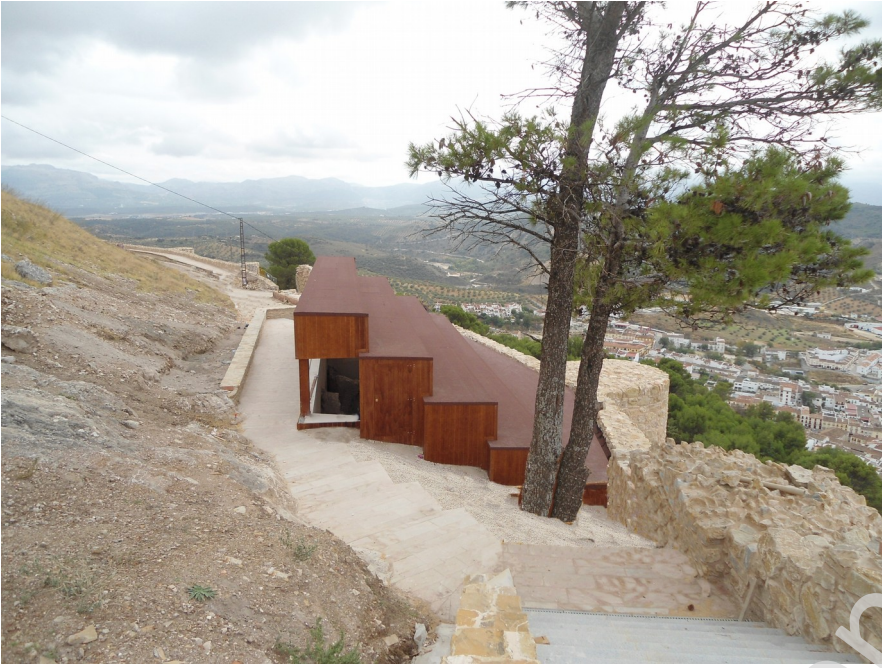
Camino y cubierta para los restos arqueológicos en la zona de la cata1.
