ANUARIO ARQUEOLÓGICO DE ANDALUCÍA 2015

INTERVENCIÓN PUNTUAL Y ARQUEOLOGÍA DE LA ARQUITECTURA EN EL CASTILLO DE VILLARDOMPARDO (JAÉN). 2015.

Irene Montilla Torres
Mercedes Navarro Pérez
M^a Victoria Gutiérrez Calderón
Vicente Salvatierra Cuenca

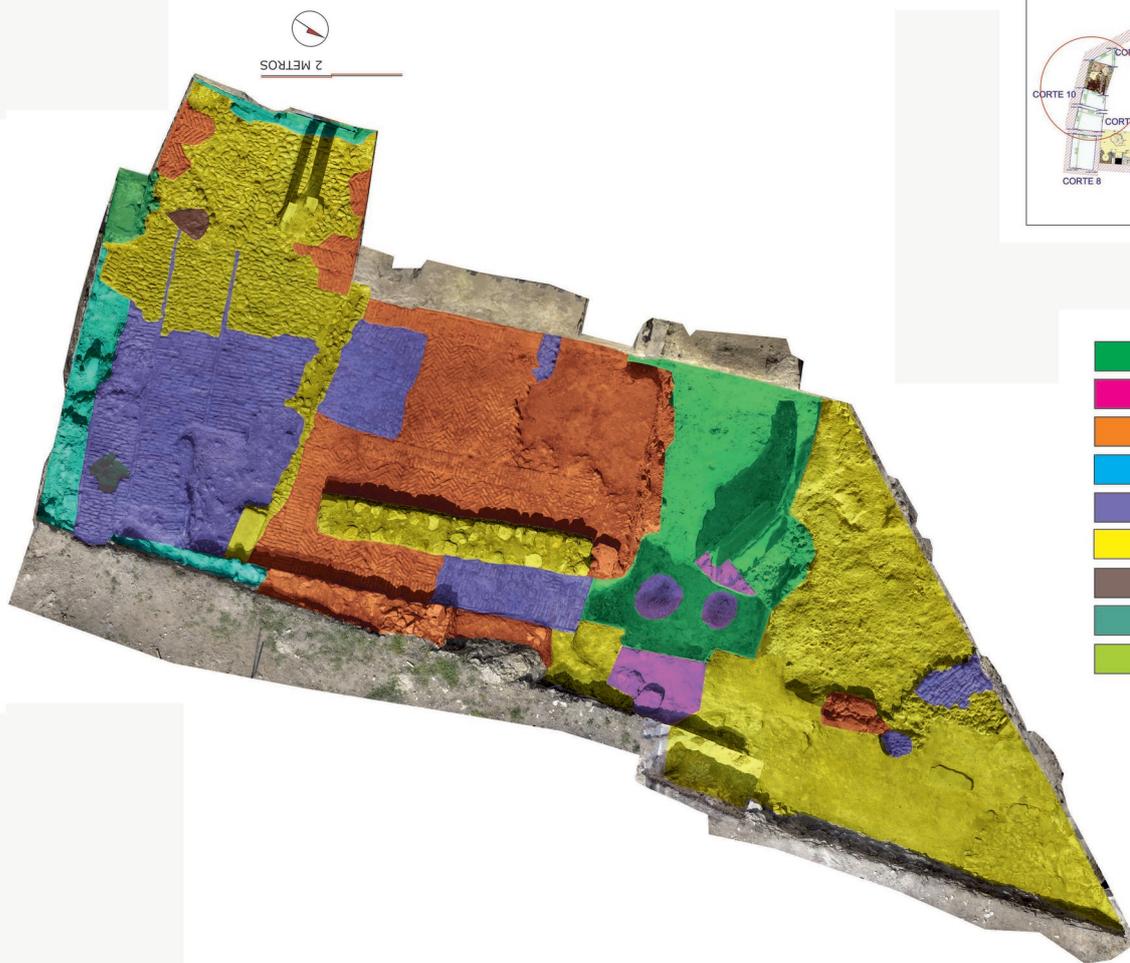
30.
PLANO FASES
CORTE 8

- FASE 1. (XIII-XIV)
- FASE 2.1. (1394-1473)
- FASE 2.2. (1473-1500)
- FASE 3. (1500-1576)
- FASE 4. (1576- 1650)
- FASE 5. (1650-1750)
- FASE 6. (1750-1850)
- FASE 7. (1850-1986)
- FASE 8. (1986-2015)

Bajo la UE 8001, aparecía otro nivel (UE 8003) que cubría todo el sondeo y que presentaba una leve inclinación descendente hacia el norte compuesta por numerosos restos de yesos, que se encontraba cortada por varias fosas (UUEE 8008-8009), fosas realizadas durante los años de abandono en el que se convirtió en una zona de juegos de los niños del pueblo. El nivel de yesos se corresponde con el derrumbe de parte de las entreplantas que quedaban, ya muy deterioradas y que terminaron de derrumbarse a finales del siglo XIX, principios del XX.

También el interior de la torre se resiente del abandono puesto que es en este momento cuando se derrumban su cubierta y entresuelos. La degradación se agudiza con su conversión en palomar y con el acumulación sucesiva de basuras (UUEE 8002-8008-8006-8009).

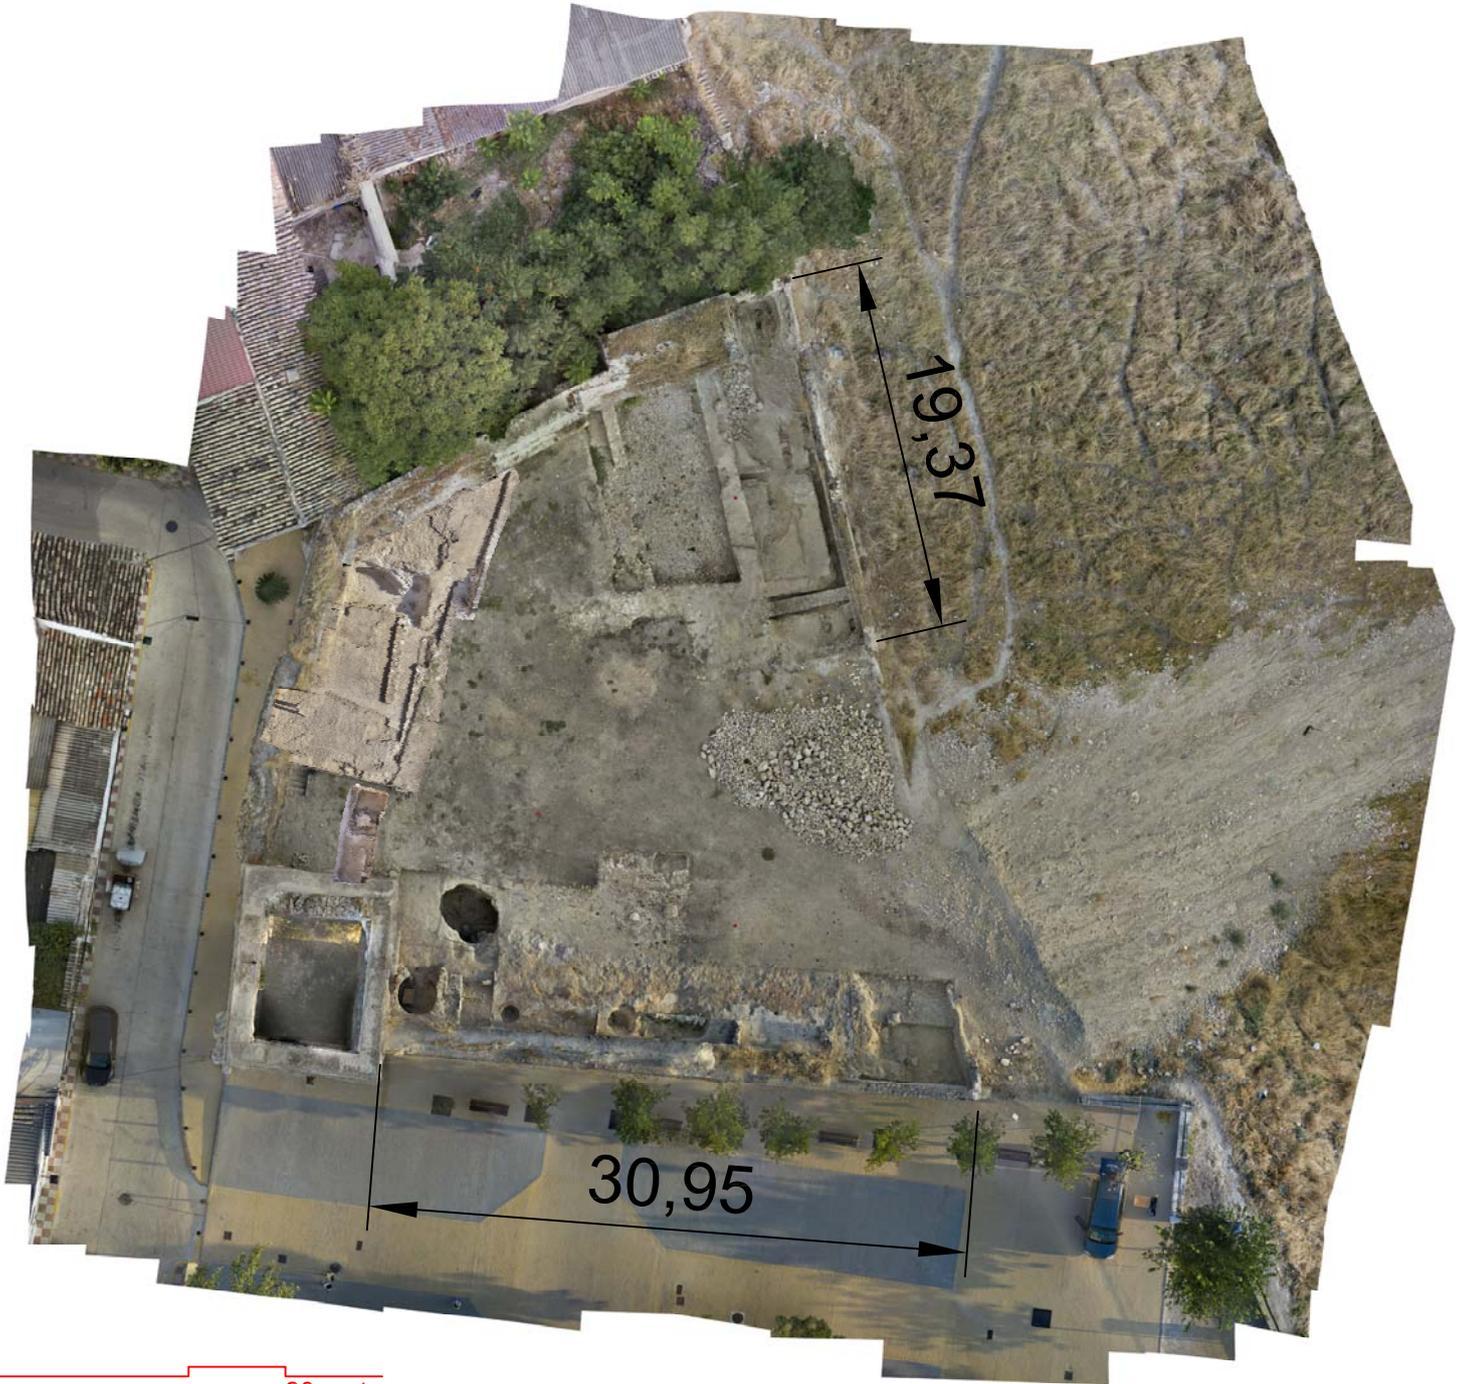
- FASE 1. (XIII-XIV)
- FASE 2.1. (1394-1473)
- FASE 2.2. (1473-1500)
- FASE 3. (1500-1576)
- FASE 4. (1576- 1650)
- FASE 5. (1650-1750)
- FASE 6. (1750-1850)
- FASE 7. (1850-1986)
- FASE 8. (1986-2015)

El **Recinto Exterior** abarca un espacio de planta trapezoidal, posiblemente con un acceso en el lado sur de la fortificación, defendido por la gran torre. El mismo se adosa a los lados norte y este de la torre, lo que indica que estos paramentos son posteriores a la misma, lo que abre la puerta a la posibilidad de que existiera una torre aislada que luego se cerró, aunque aún no tenemos datos suficientes que nos permitan corroborar esta hipótesis.

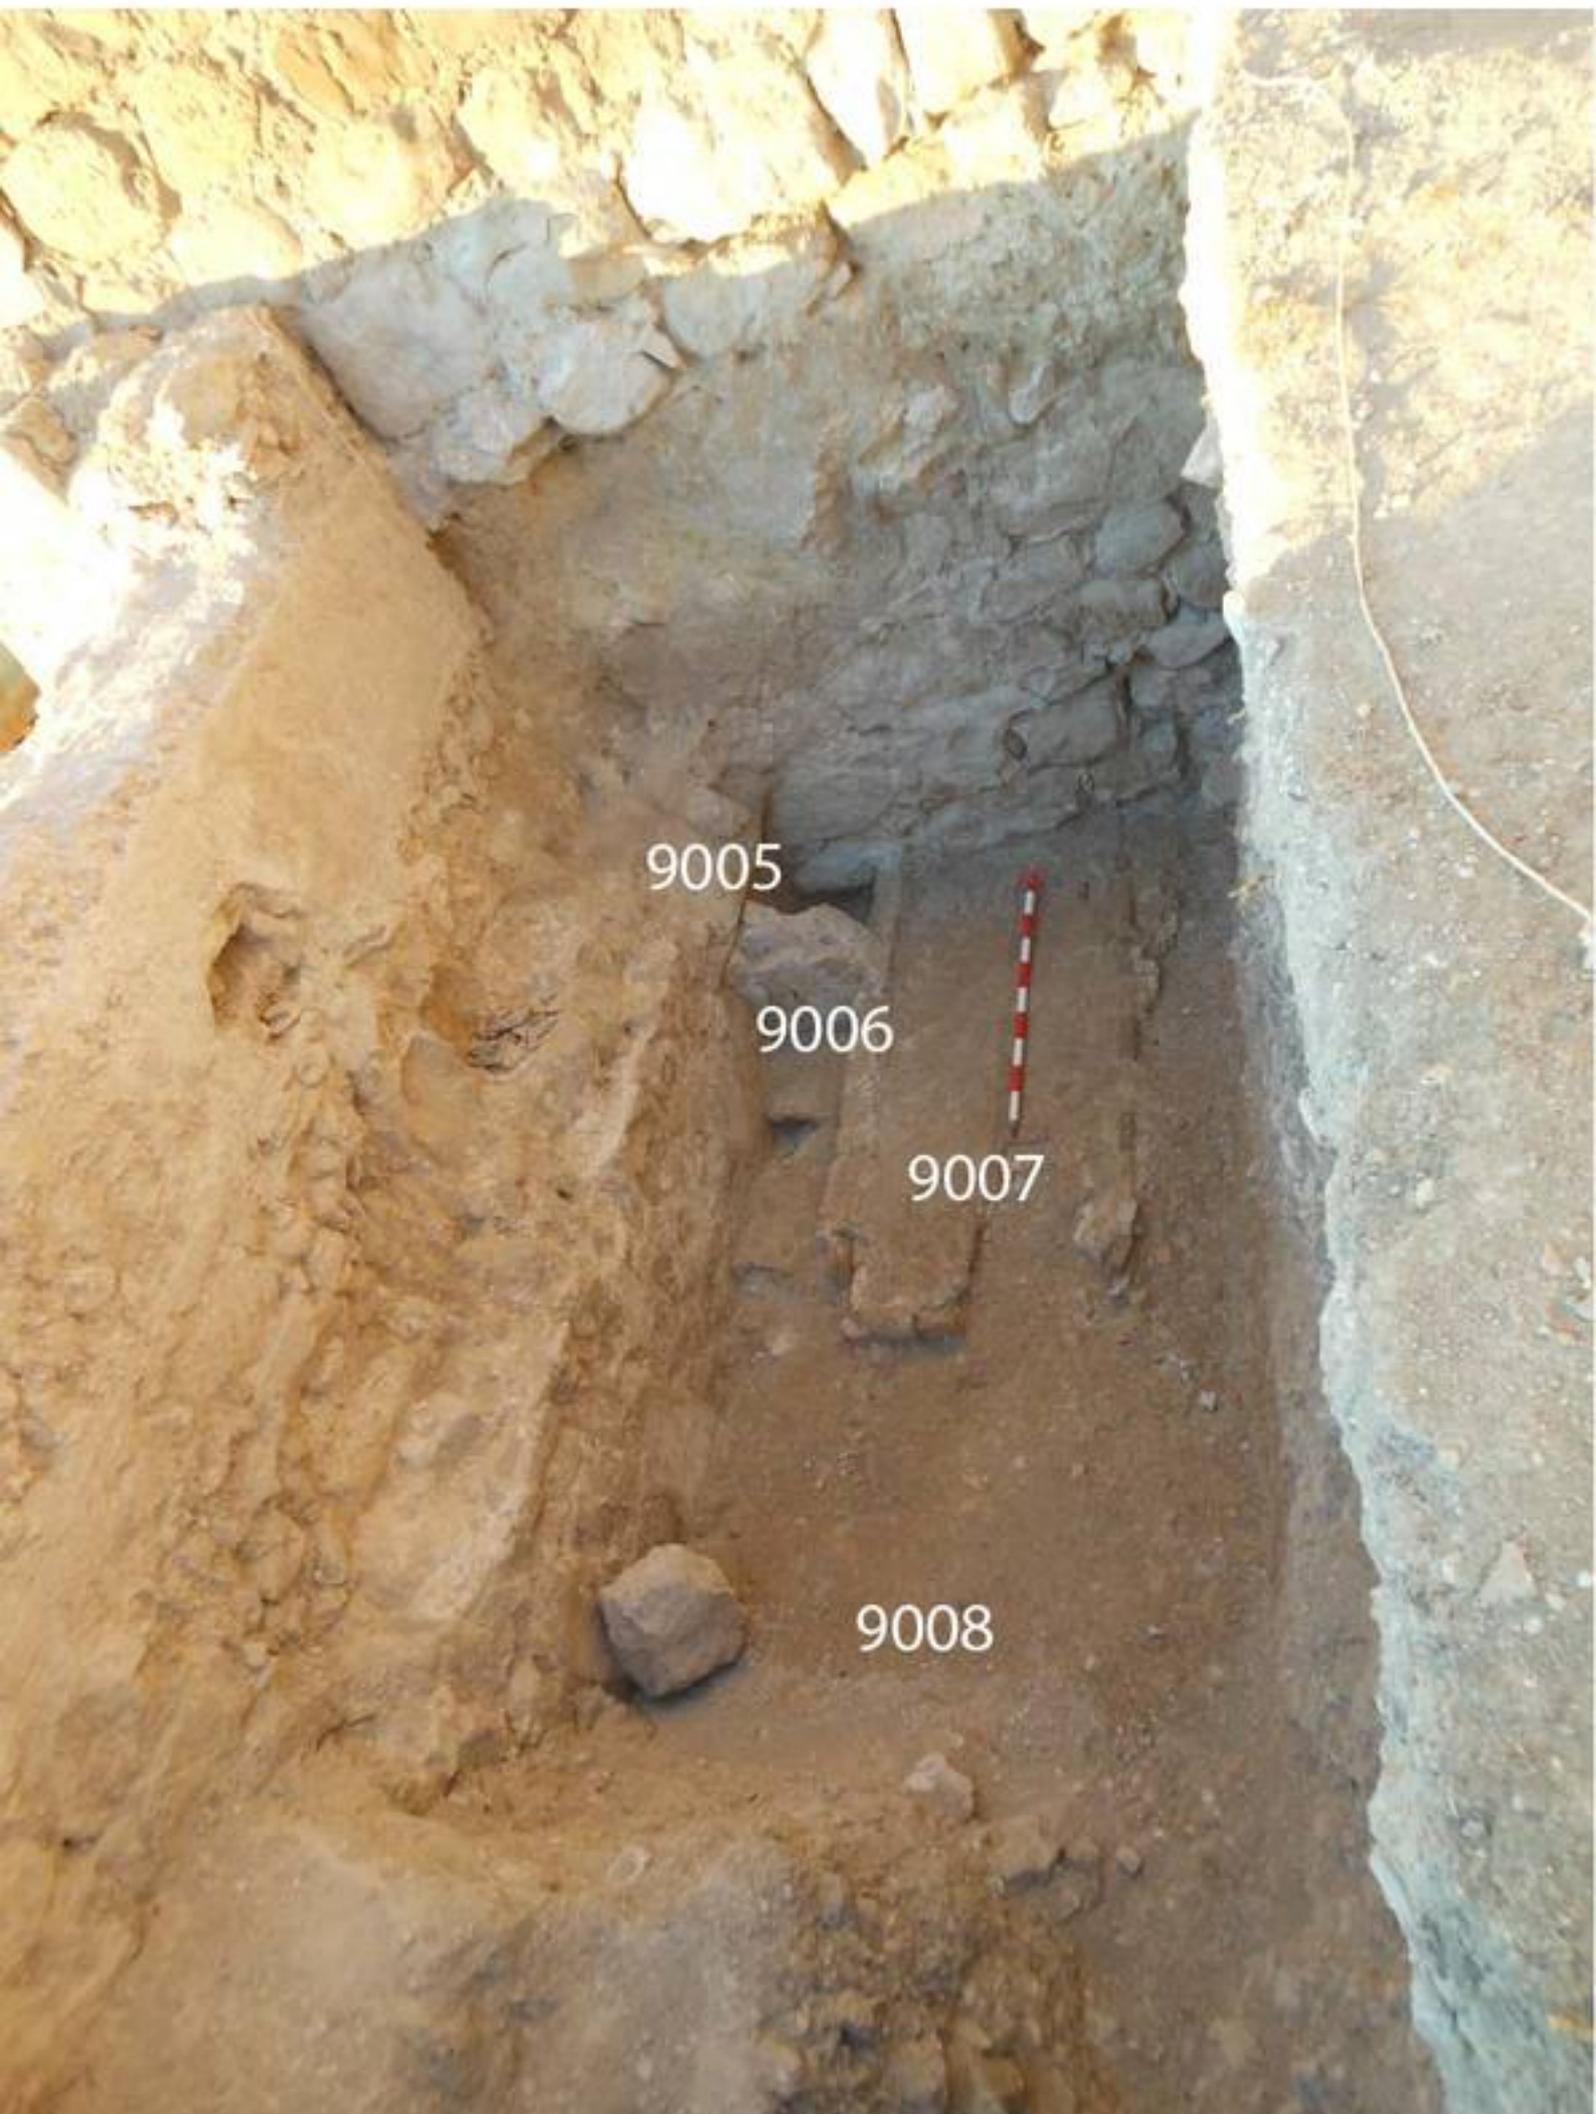
9005

9006

9007

9008

9014

9015

De esa cripta original hemos podido documentar restos de un pavimento de cal (UE 9009), localizado en el extremo noroeste, sobre el cual se han documentado abundantes restos óseos humanos que se encontraban bajo el nivel de derrumbe. Este pavimento parece estar asentando sobre la base geológica, no obstante este punto deberá de ser corroborado en una próxima fase de excavación cuando se pueda ampliar y completar el sondeo.

También corresponde a este momento la construcción de una estructura, que hemos interpretado de manera provisional como cripta, junto al muro norte de la torre. Para ello proceden a la excavación del nivel geológico y, en consecuencia, se ven obligados a socialzar este lienzo de la torre con el objetivo de prevenir futuros daños (UE 9014). De la cripta se ha documentado el arranque de dos bóvedas (UE 9005), si bien, una de ellas se introduce en el perfil y el pavimento que se compone por un grueso mortero de cal (UE 9009).
