ANUARIO ARQUEOLÓGICO DE ANDALUCÍA 2015

**RESULTADOS ACTIVIDAD ARQUEOLÓGICA PREVENTIVA
CONTROL ARQUEOLÓGICO DE MOVIMIENTOS DE TIERRA
EN CALLE AGUA, MIJAS (MÁLAGA)**

Cristina Martínez Ruiz

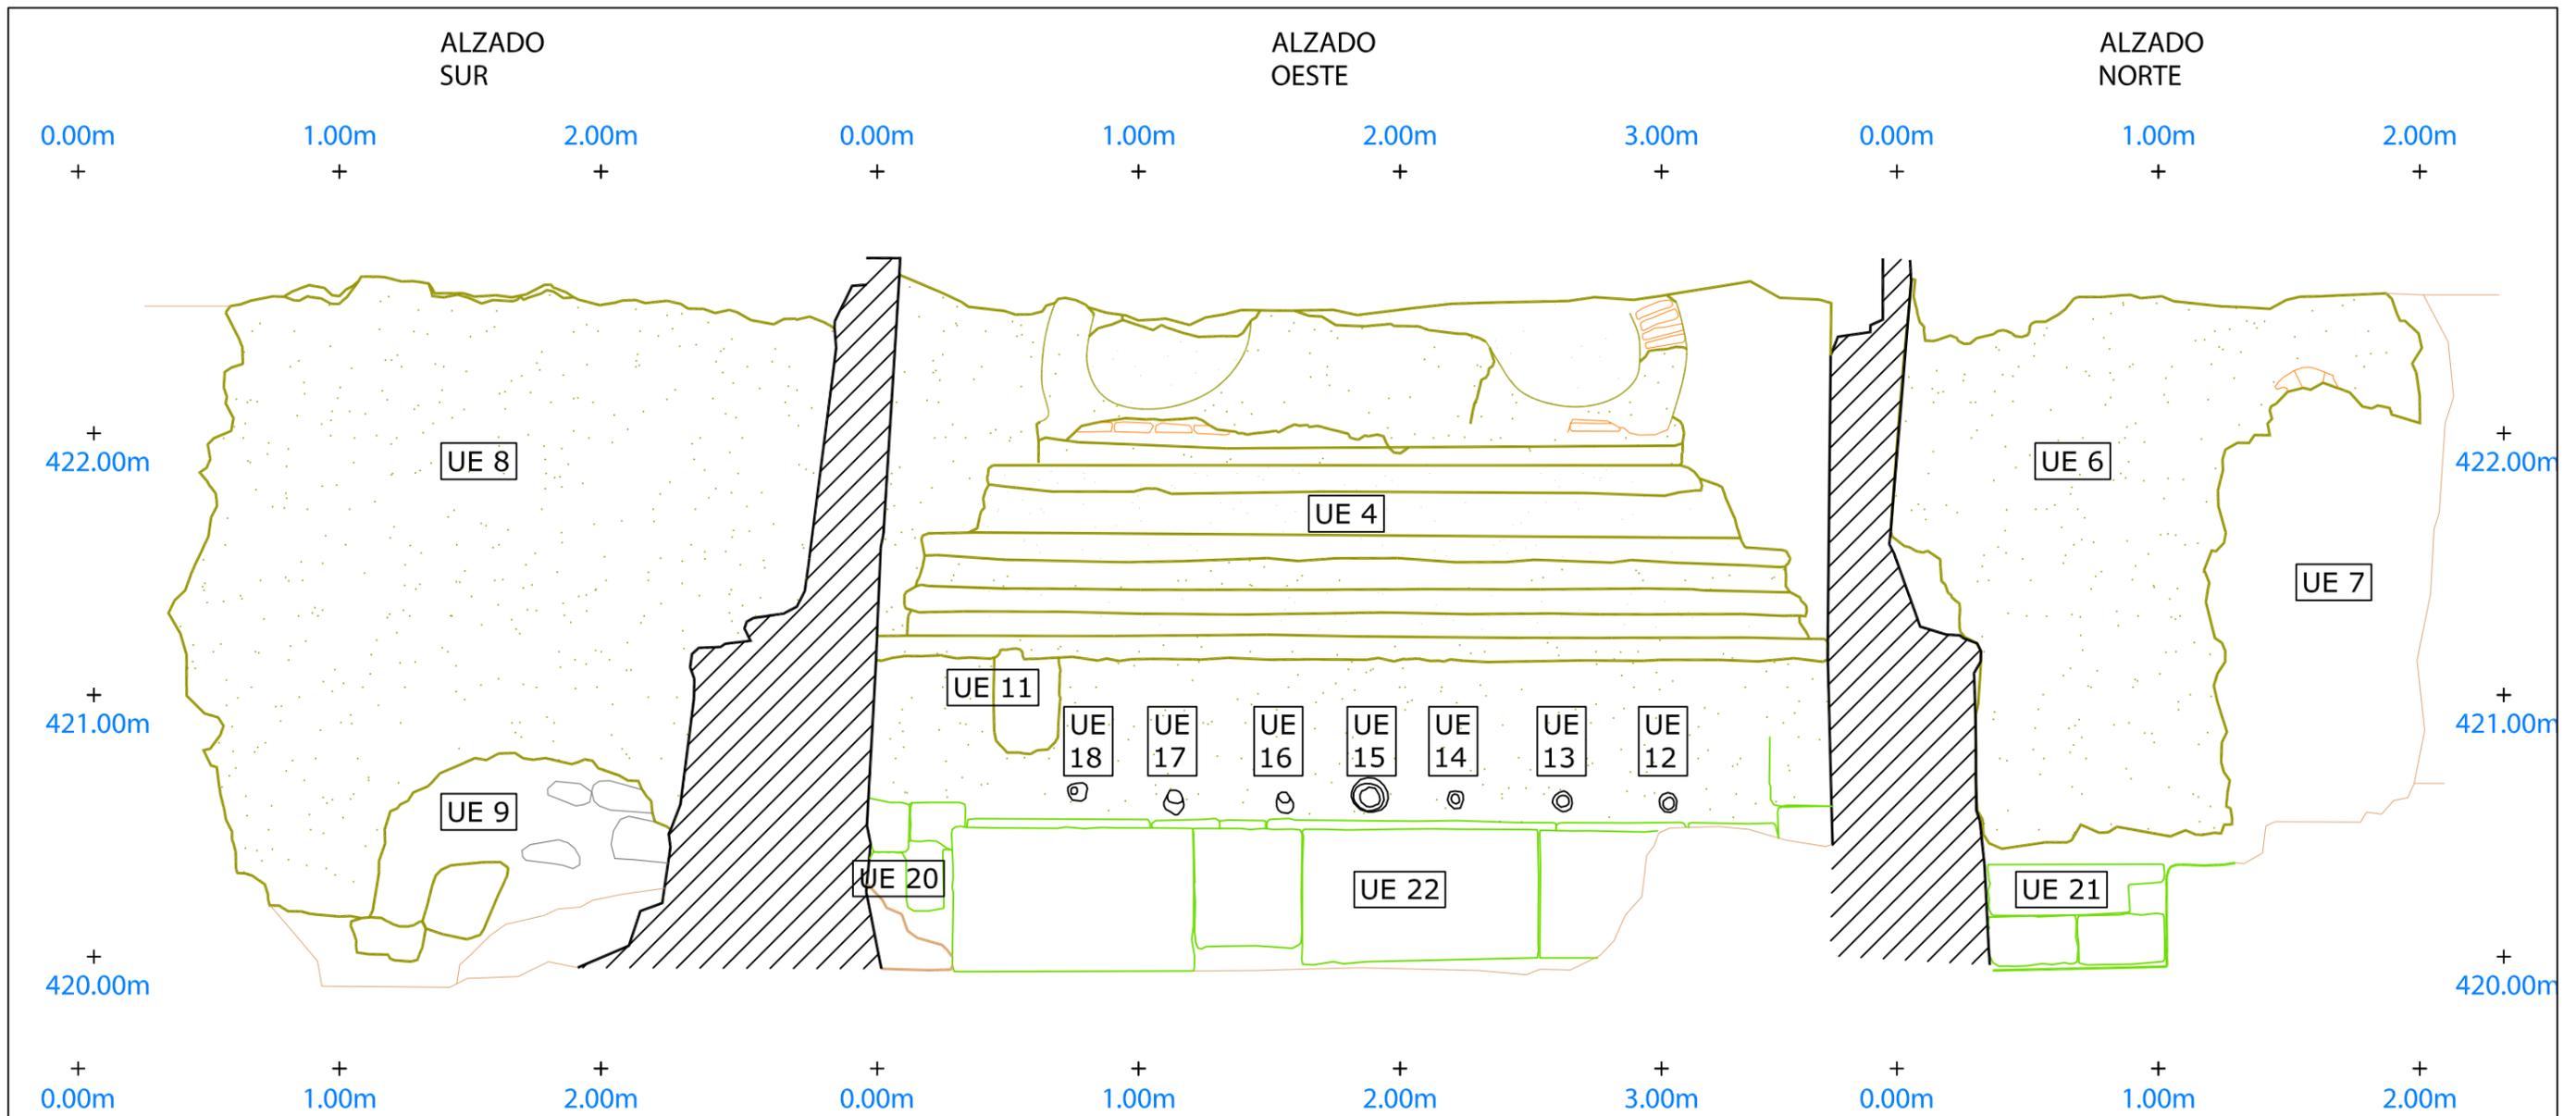
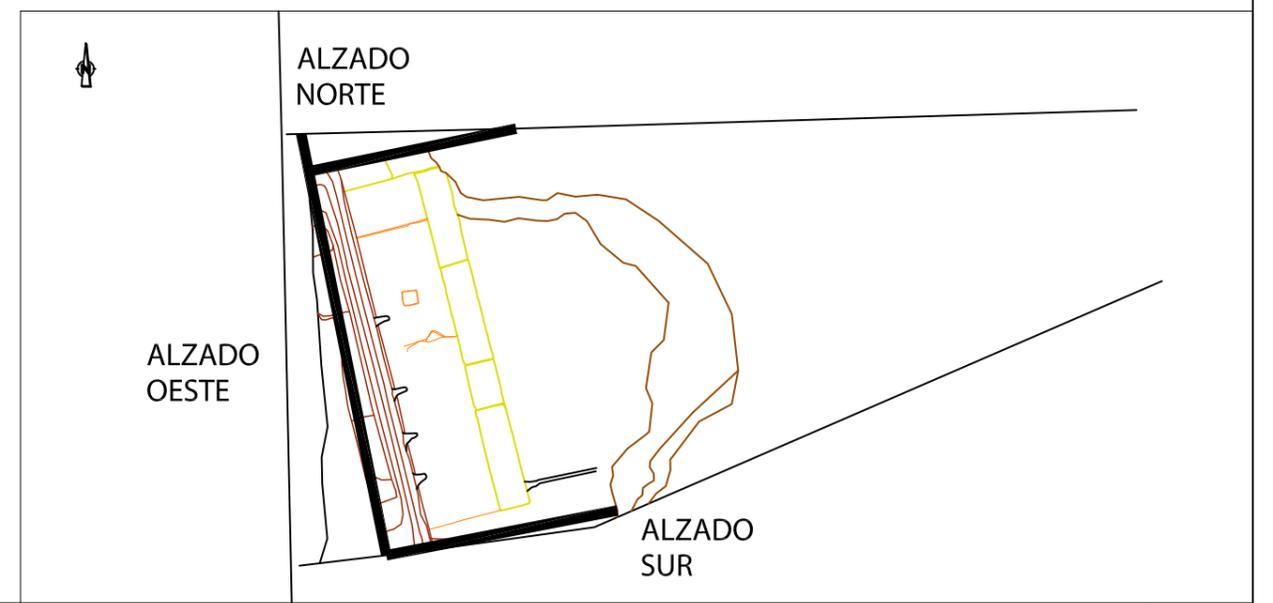
TALLER DE INVESTIGACIONES ARQUEOLÓGICAS C/ Narciso Pérez Texeira, 9, Bajo. C.P. 29007 Málaga. Teléfono: 952 28 06 04 Fax: 951 98 74 98 Email: tarqueologia@gmail.com Web: http://www.tarqueologia.com	PROYECTO A.A.P. C.M.T. PROYECTO DE REMODELACIÓN INTEGRAL DE CALLE AGUA, MIJAS. MÁLAGA.	PROMOTOR AYUNTAMIENTO MIJAS	FECHA JULIO 2015	ESCALA 1/25	PLANO ALZADOS DIGITALIZADOS	PLANO Nº 4
						HOJA 4.DE.6.
