ANUARIO ARQUEOLÓGICO DE ANDALUCÍA 2015

Resultados de la A.A. Preventiva de Control Arqueológico de movimiento de tierras en la casa palacio sita en la calle Castelar n.º 26 de Sevilla.

RESUMEN: Se aportan los resultados de la primera fase de rehabilitación de una casa palacio para uso hotelero de lujo en el conjunto histórico de Sevilla. La combinación de control arqueológico de los rellenos del sótano y el análisis de estructuras emergentes han permitido reconstruir fielmente la historia del edificio desde fines del siglo XVIII a la actualidad.

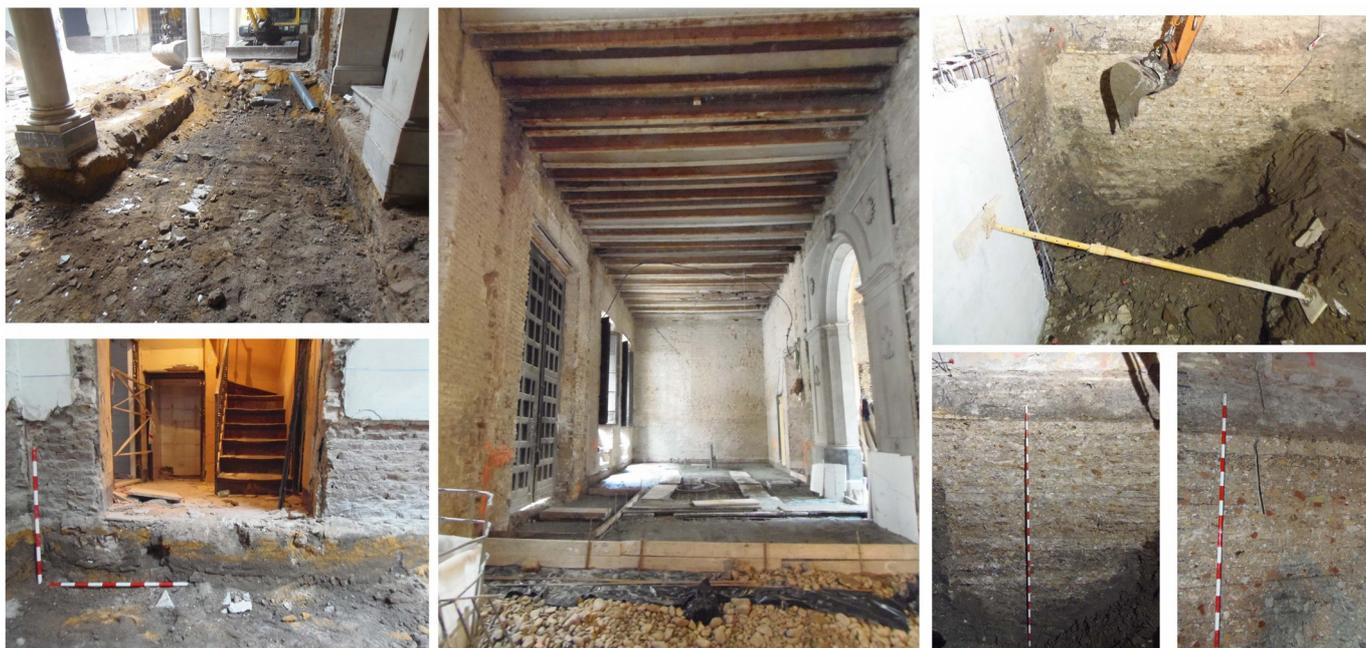
Lámina I. Rebajes para losas arriostrantes (izqda./centro) y sótano de la última crujía (dcha.)

3.1.A. Descripción de resultados y principales hallazgos. La actividad se desarrolló básicamente en dos frentes: el vaciado (entre -0,40 y -0,70 m) de todas las estancias de la planta baja para instalar las losas arriostrantes de hormigón, por un lado, y la excavación del sótano y hueco de ascensor en la crujía del fondo, por el otro (Lám. I).

El rebaje para las losas arriostrantes, debido a su escasa incidencia, no ha arrojado resultado alguno, excepción hecha de las zapatas de cimentación del edificio y las atarjeas que surcaban el patio, ya destruidas en su mayor parte por las reformas de hace unos 15 años (Lám. I, izqda./centro).

Mucha más información ha arrojado, con diferencia, el vaciado del sótano de la última crujía, al haber bajado hasta casi 4 metros bajo la rasante (Lám I, dcha.). Por motivos de seguridad el vaciado del sótano se realizó en primer lugar rebajando 1 metro toda la estancia bajo el pavimento, y a partir de ahí, de forma controlada por medio de 10 bataches, uno de los cuales es visible en la Lám. I (dcha.).

de 3 metros bajo la rasante (Lám. I., dcha.); además, se trata de una cimentación muy concienzuda, con tongadas superpuestas de mortero de cal y ripio de gran dureza. Estas cimentaciones adquieren un carácter especial sobre la cloaca (CUEs 137 y 141; *infra*), donde se ejecutan dos arcos de descarga en ladrillo (CUEs 126 y 139) que garantizan la solidez de los muros de carga del edificio (Fig. 2). Existe, por tanto, no sólo una planificación minuciosa y muy técnica del edificio, sino también una conciencia clara del carácter pantanoso y problemático del entorno (*infra*), además de la preexistencia de la cloaca, que en vez de ser destruida, es reconocida y mantenida en uso aun cuando ello suponga una complicación adicional.

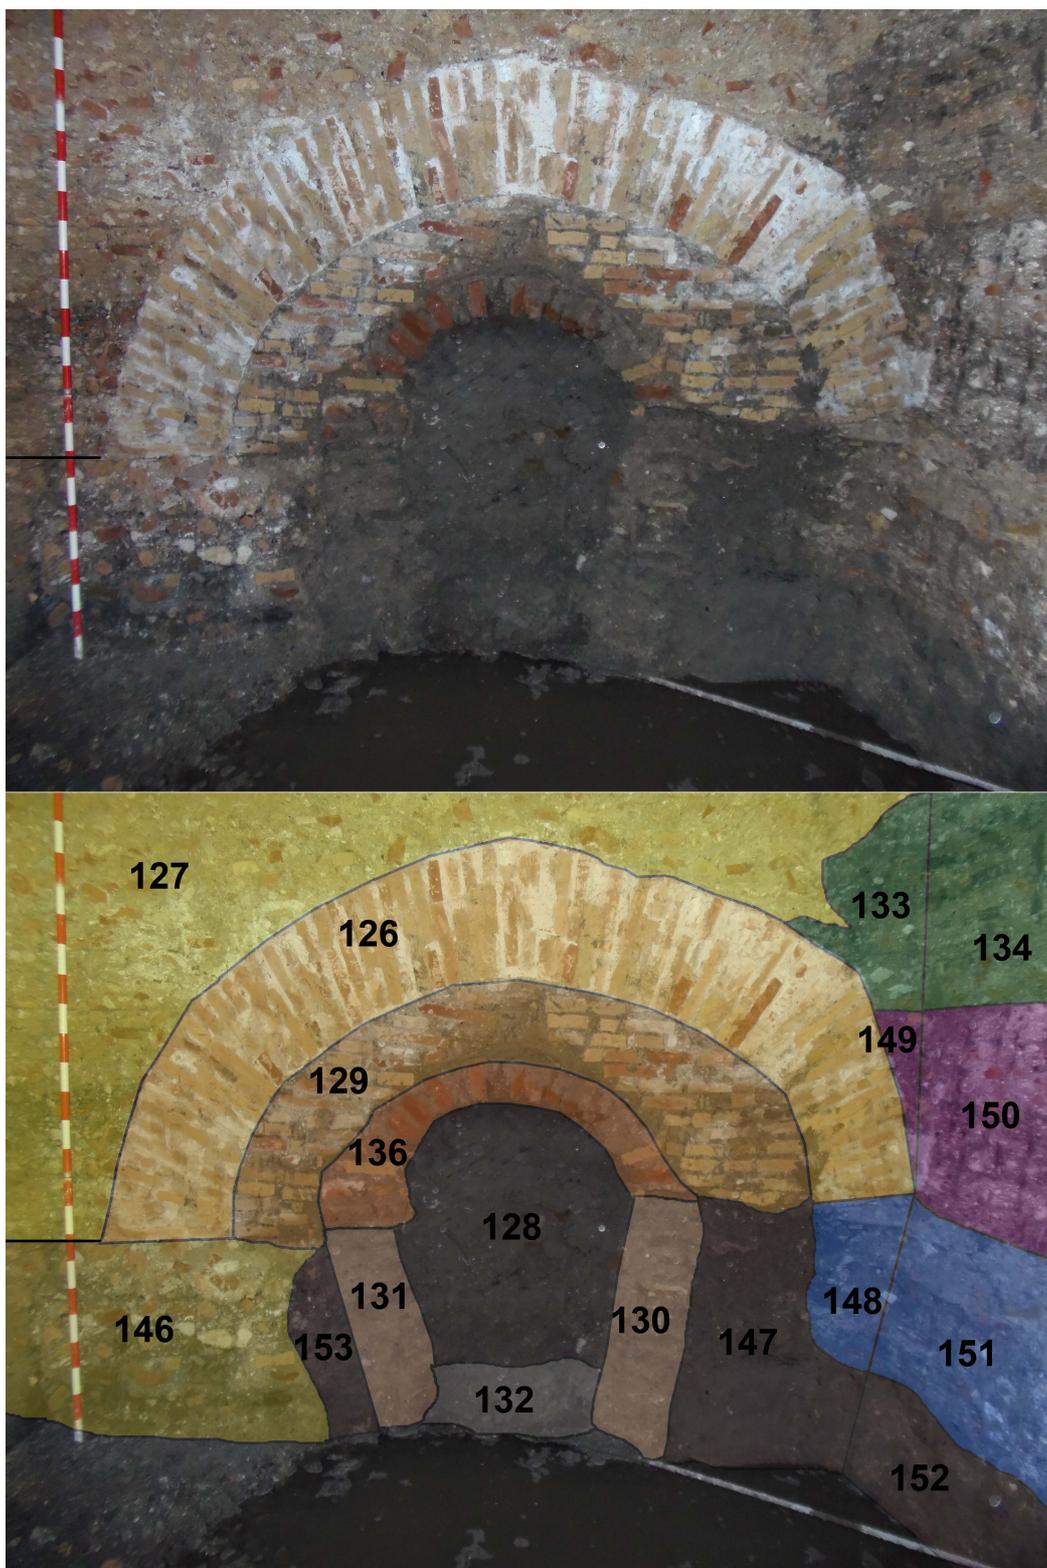
Figura 2. Sección de la cloaca bajo las cimentaciones de los muros de carga y principales relaciones estratigráficas

3) Cloaca. En paralelo al muro medianero con la casa nº 24 (Fig. 1), prácticamente al pie de su cimentación, discurre una cloaca de ladrillo cuya factura y dimensiones hicieron descartar de inmediato que se tratase de la atarjea de un pozo negro doméstico. La cloaca apareció en la crujía del fondo y en el hueco del ascensor¹.

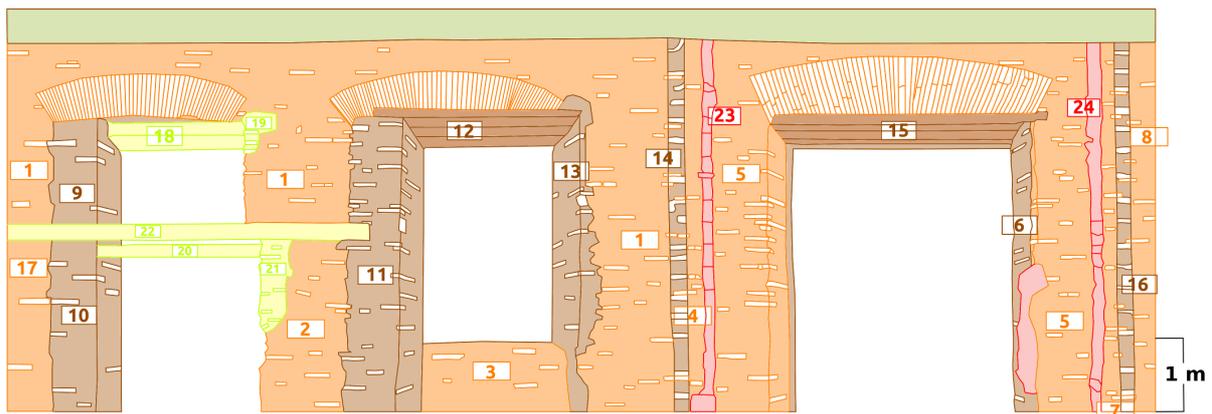
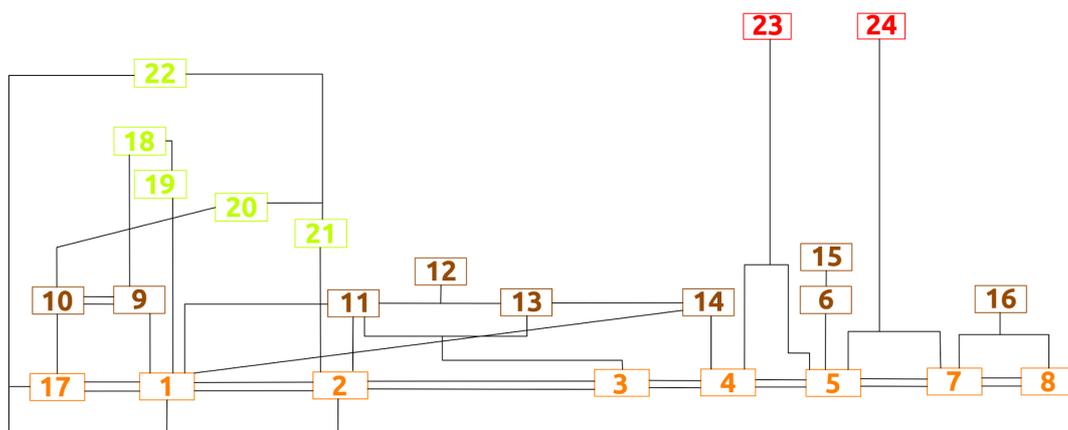
PRIMERA CRUJÍA. PLANTA BAJA (INTERIOR DEL MURO DE FACHADA)

Figura 3. Sección n.º 1 y matrix Harris

Vaya advertido que en estos ejemplos no se reflejan las relaciones estratigráficas de modo estricto, sino que se han agrupado por fases bajo las tres edificaciones principales (1-3 en las imágenes), con la presencia puntual del grupo 4 recién descrito líneas arriba (*supra*). Sólo en el caso de la Fig. 3, hemos querido ilustrar un ejemplo completo, representativo además de toda la historia del edificio, de modo estrictamente estratigráfico.

b) De la existencia de este antiguo callejón concluimos que la fachada primitiva contaba, por tanto, con 5 vanos en la planta baja y 5 en la planta primera, a diferencia de los 6 actuales, ya que el sexto corresponde a la fase II (*infra*). Sin embargo, la puerta principal ya era la actual (Fig. 3), mientras que los dos vanos entre ésta y el nº 24 sufrirían drásticas reformas posteriores (*infra*) (Fig. 3). Tampoco podemos saber a ciencia cierta la disposición original de esta primera crujía, puesto que los tabicados divisorios corresponden, igualmente, a la fase II y sus profundas reformas estructurales.

Curiosamente, empero, esta reforma no afectó ni a la puerta principal (Fig. 3), ni a los demás vanos anteriores entre ésta y la nueva ampliación. Seguramente, con el cambio forzado de los demás, más la creación de la nueva ventana sobre el antiguo callejón, era ya suficiente para el objetivo deseado.

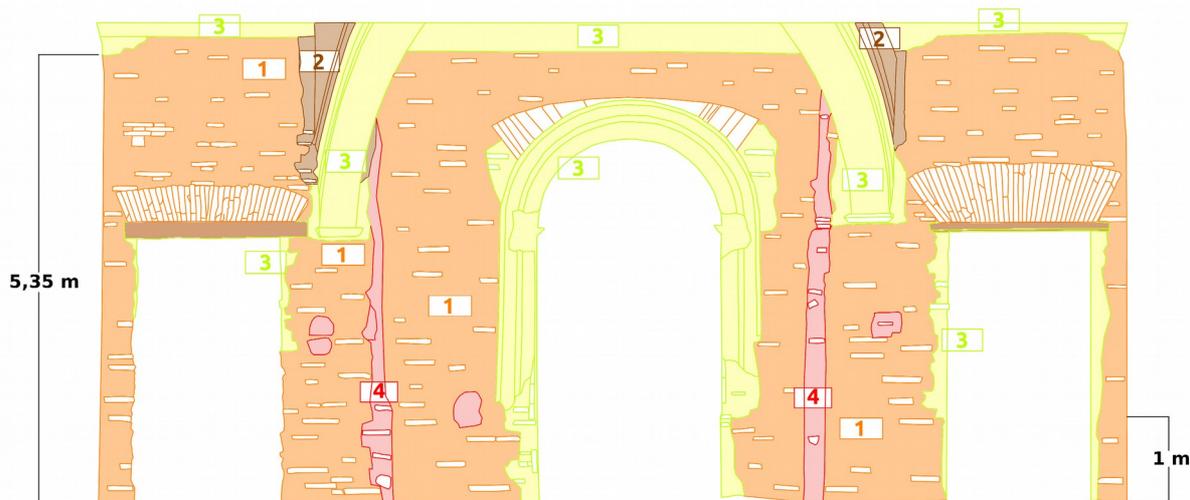
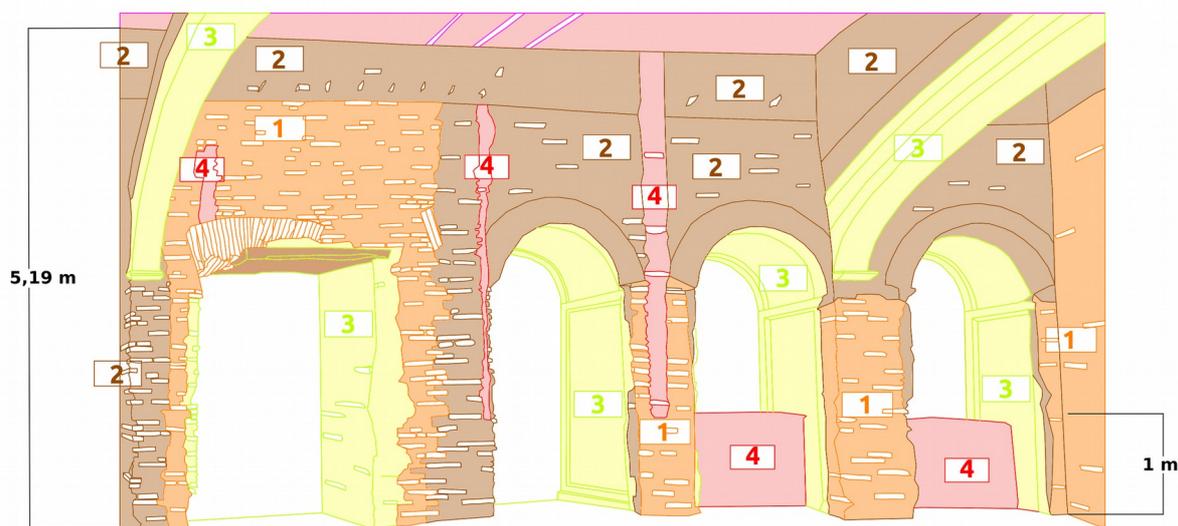
SECCIÓN 3: PRIMERA CRUJÍA. PLANTA BAJA: SALIDA AL PATIO.

SECCIÓN 12: 1ª PLANTA. SALIDA DE LA ESCALERA PRINCIPAL

Figura 4. Secciones 3 y 12

-En primer lugar, la desaparición del hueco de escalera anterior, cuyas huellas aún son claramente visibles sobre todo en la primera planta (Fig. 4 secc. 12) y en la Fig. 7. Esta antigua escalera sería en caja y mucho más modesta, tal vez demasiado para los gustos burgueses del siglo XIX.

-El picado y derribo de buena parte de los muros de carga de las plantas baja y primera para acomodar la nueva estructura. La huella de esta operación es particularmente palpable en la Fig. 4 secc. 12, donde apreciamos cómo la edificación de tipo 2 se encastra de manera muy drástica en los muros precedentes de la fase I, que, en todo caso, se procuran aprovechar al máximo.

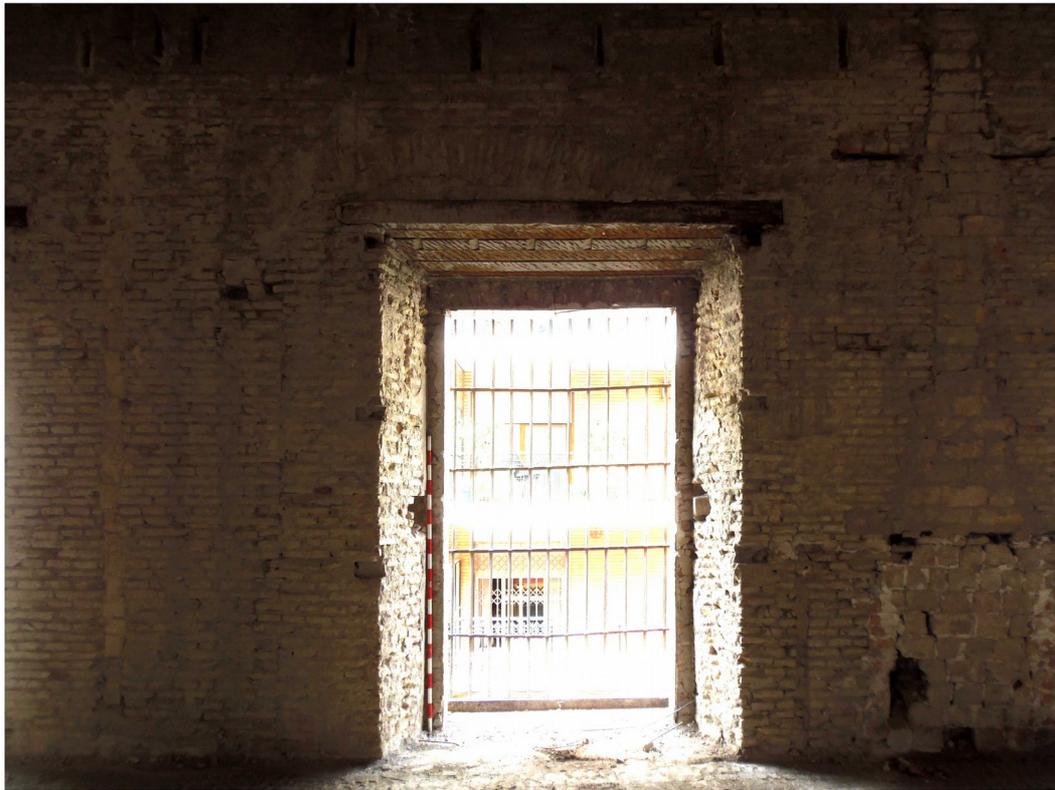
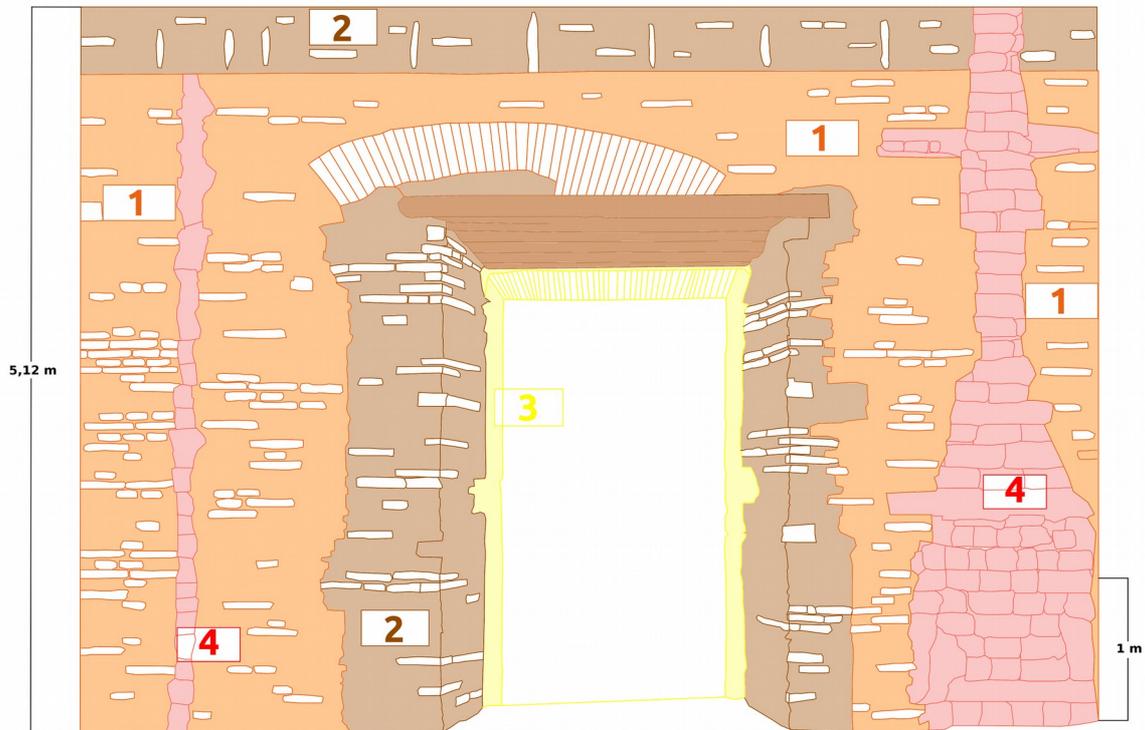
SECCIÓN 6: 1ª PLANTA. VENTANA DE FACHADA, EXTREMO ORIENTAL

Figura 5. Sección 6

a) La ampliación de la línea de fachada hasta la actual casa nº 30. La huella de esta ampliación no sólo es visible en el adosamiento de la edificación de tipo 2 a la primitiva fachada de tipo 1 y a la medianera, sino en la morfología adintelada de las nuevas ventanas frente a las abocinadas anteriores (Fig. 6, secc. 8). Pero además esta ampliación no sólo implicó la total desaparición de la calleja precedente, sino que obligó a una reforma integral del resto de la fachada, puesto que, para mantener una cierta simetría, se modificaron drásticamente varios de los vanos de la planta baja y de la planta primera (Figs. 3, 5 y 6). Nótese no sólo cómo modifican la morfología de los vanos de abocinados a adintelados, sino que se fuerza un desplazamiento de las ventanas, para lo cual, por un lado recrecen una de las jambas primitivas y, por el otro, pican y socavan el paramento original de la fase I para mantener su anchura sin afectar a la buscada simetría neoclásica (especialmente visible en la Fig. 5).

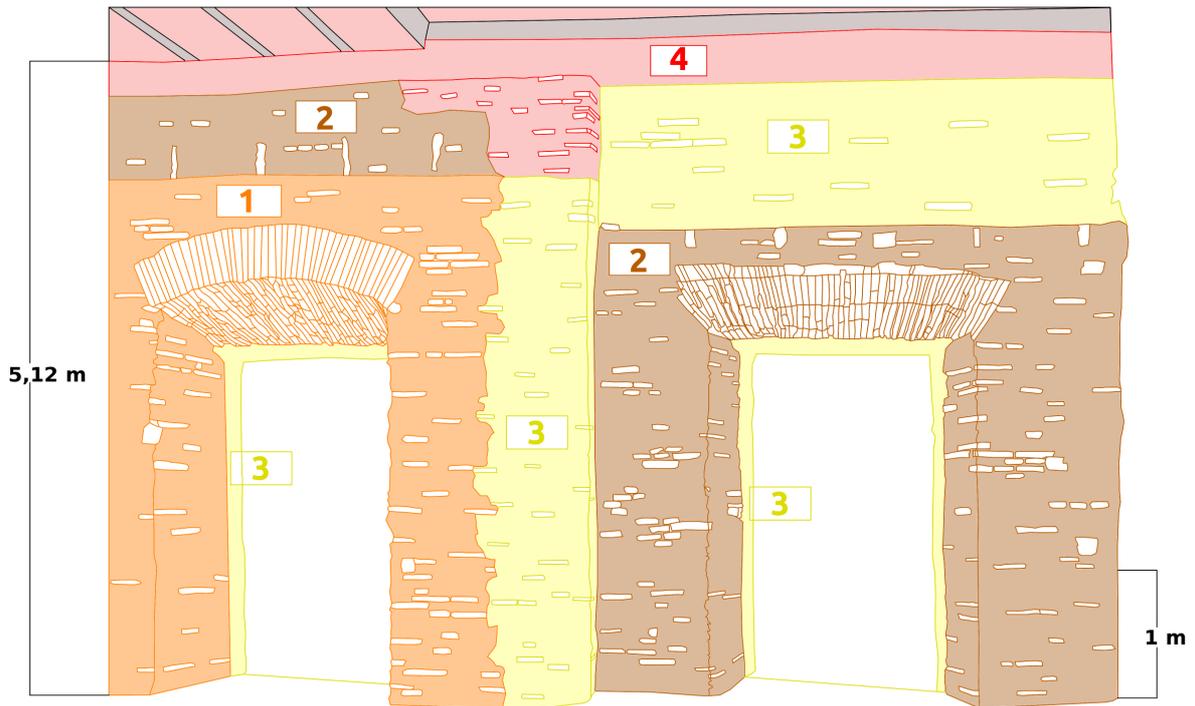
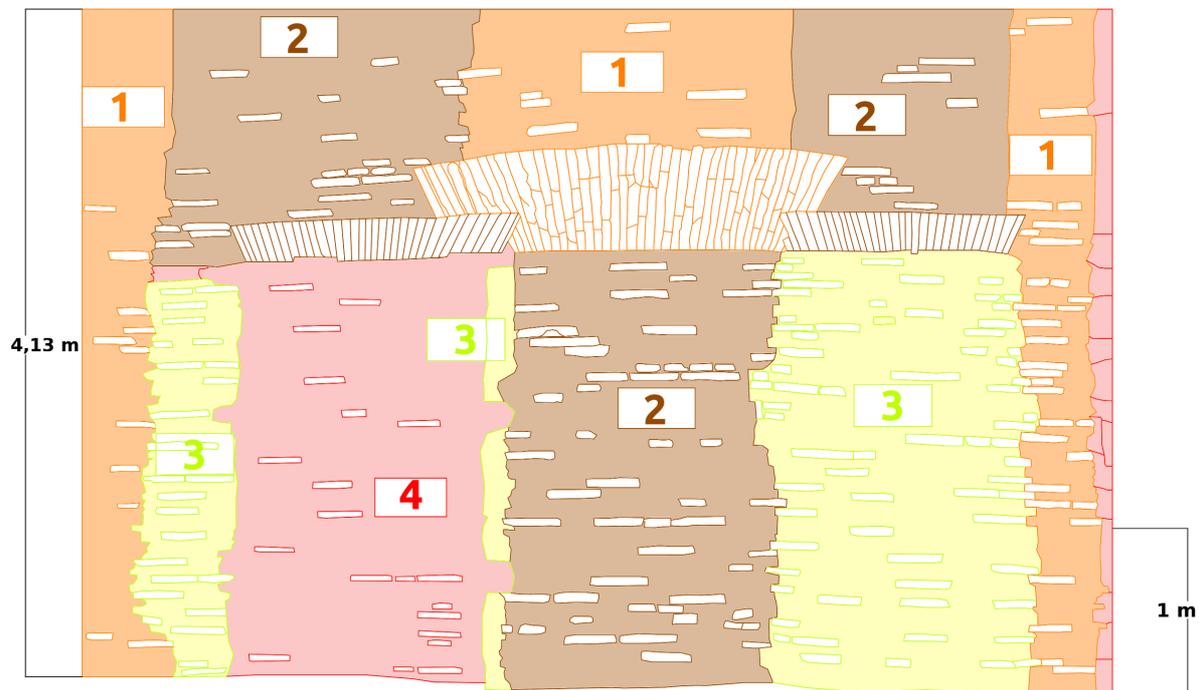
SECCIÓN 8: 1ª PLANTA. VENTANAS DE FACHADA, EXTREMO OCCIDENTAL (ANTIGUO CALLEJÓN COLMATADO)

SECCIÓN 9: 1ª PLANTA. ACCESO CENTRAL A CRUJÍA INTERIOR

Figura 6. Secciones 8 y 9

c) Las profundas reformas de la fachada y del patio se reflejan, igualmente, en el rediseño de la distribución de diversas estancias de ambas plantas. Así, por ejemplo, en la Fig. 6 secc. 9 apreciamos el tapiado de algunas puertas de la fase I en favor de vanos adintelados completamente nuevos practicados en los muros de carga. El edificio parece contarnos cómo la ampliación y colmatación de la antigua calleja (Fig. 6, secc. 8) de alguna manera forzó un cambio en la axialidad, simetría y distribución de todo el inmueble, que se refleja en esta reforma generalizada de puertas, ventanas y tabicados que generan una distribución renovada a través de la creación de nuevas estancias.

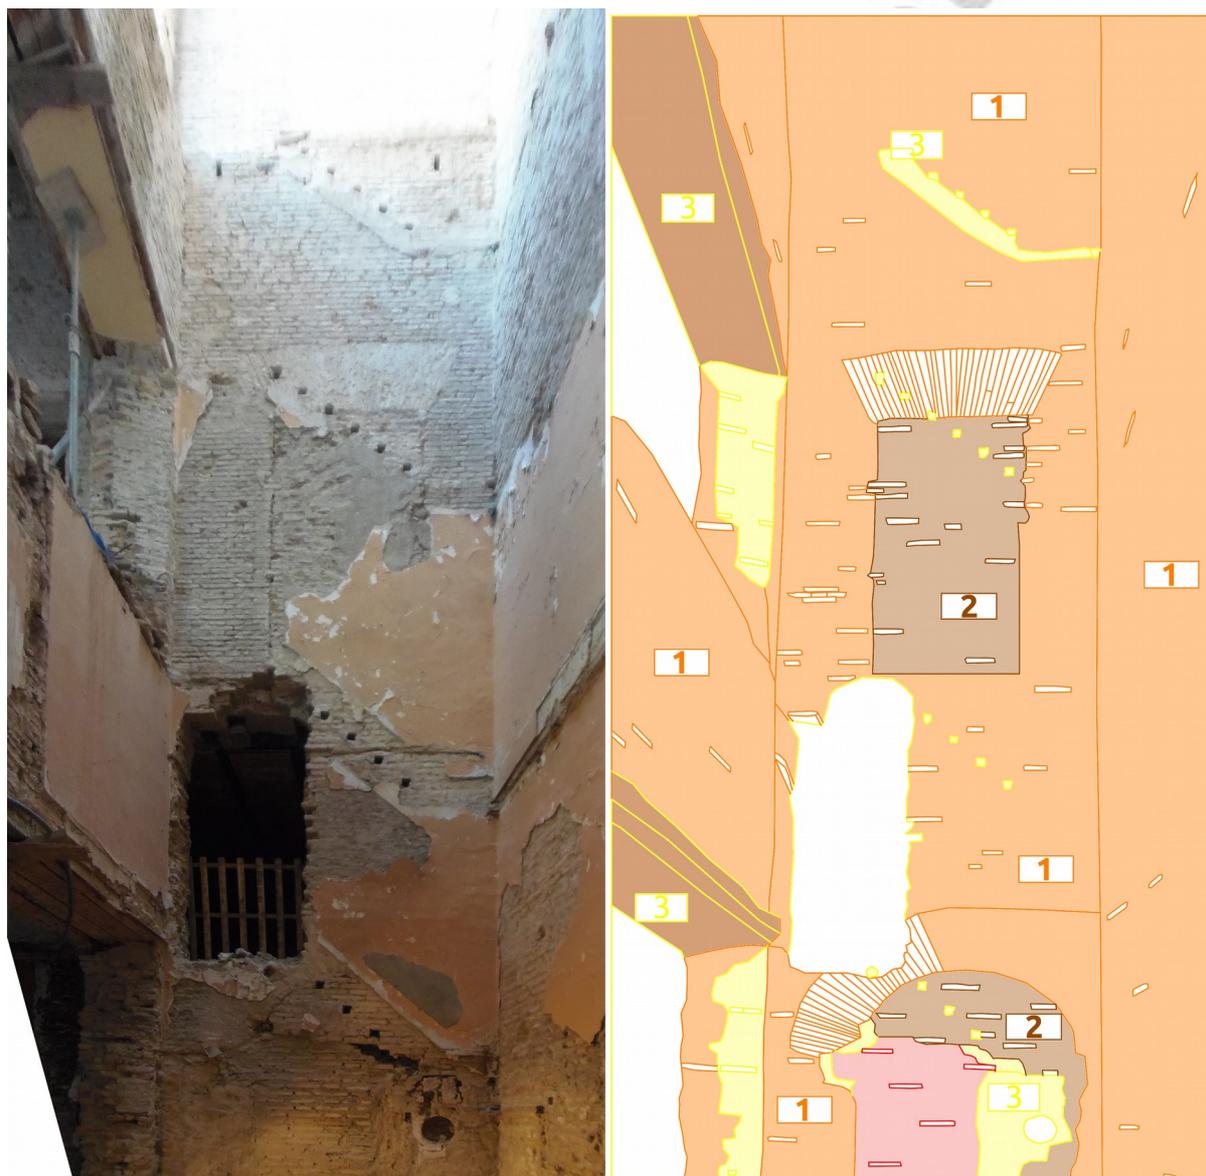
Figura 7. Hueco de la escalera primitiva en caja (Fase I), aprovechado posteriormente por una de las escaleras de servicio de la Fase III, ya demolida en esta imagen

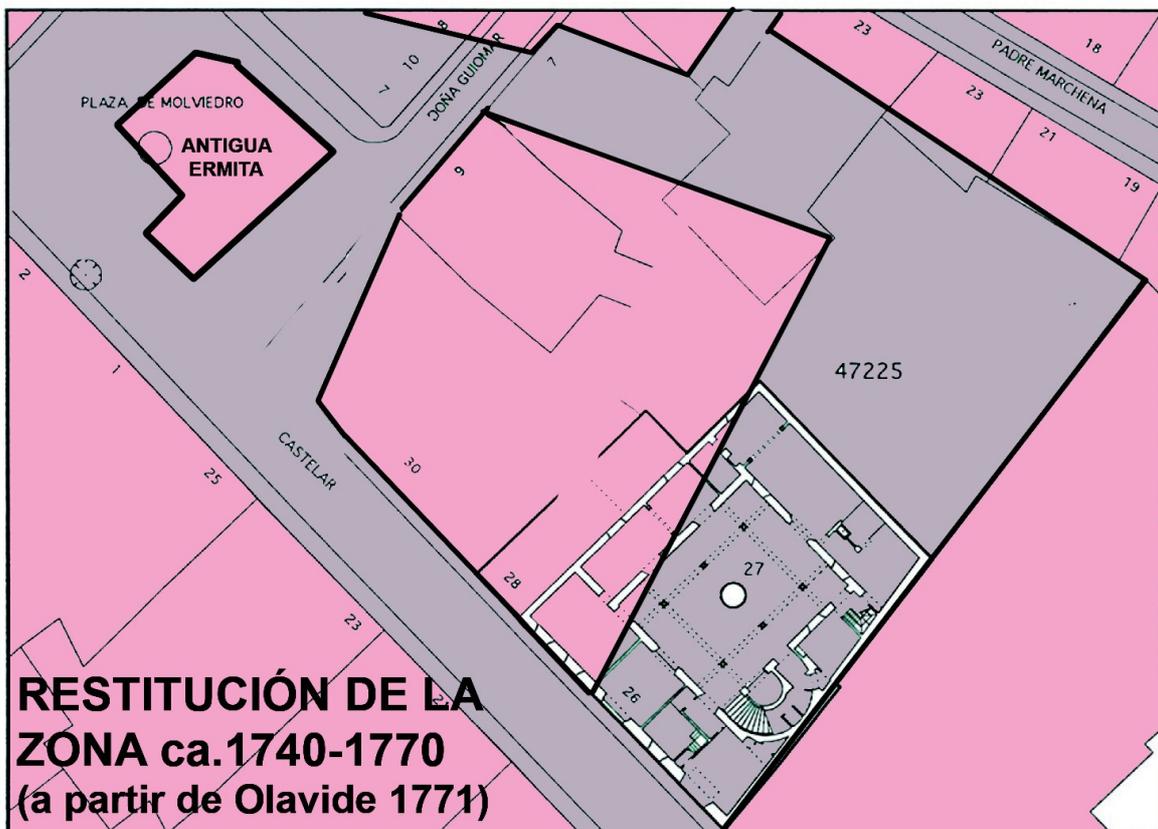
Figura 8. Estado previo del solar antes de la construcción de la casa palacio del nº 26

Fase 0 (ca. 1740-1770). Bajo esta denominación hemos recreado lo que creemos fue la situación previa del solar actual y zonas aledañas (Fig. 8), entre las reformas acometidas en época de Olavide y sus sucesores y la construcción del primer inmueble (Fase I, Fig. 9). Obviamente esta estimación no procede de análisis paramental alguno, más allá de la constatación de que los muros de la primera fase apoyan en la medianera del nº 24. Esto, unido a la cartografía histórica, la secuencia estratigráfica del sótano y las formas fosilizadas de las medianeras, nos lleva a la propuesta recogida en la Fig. 8.

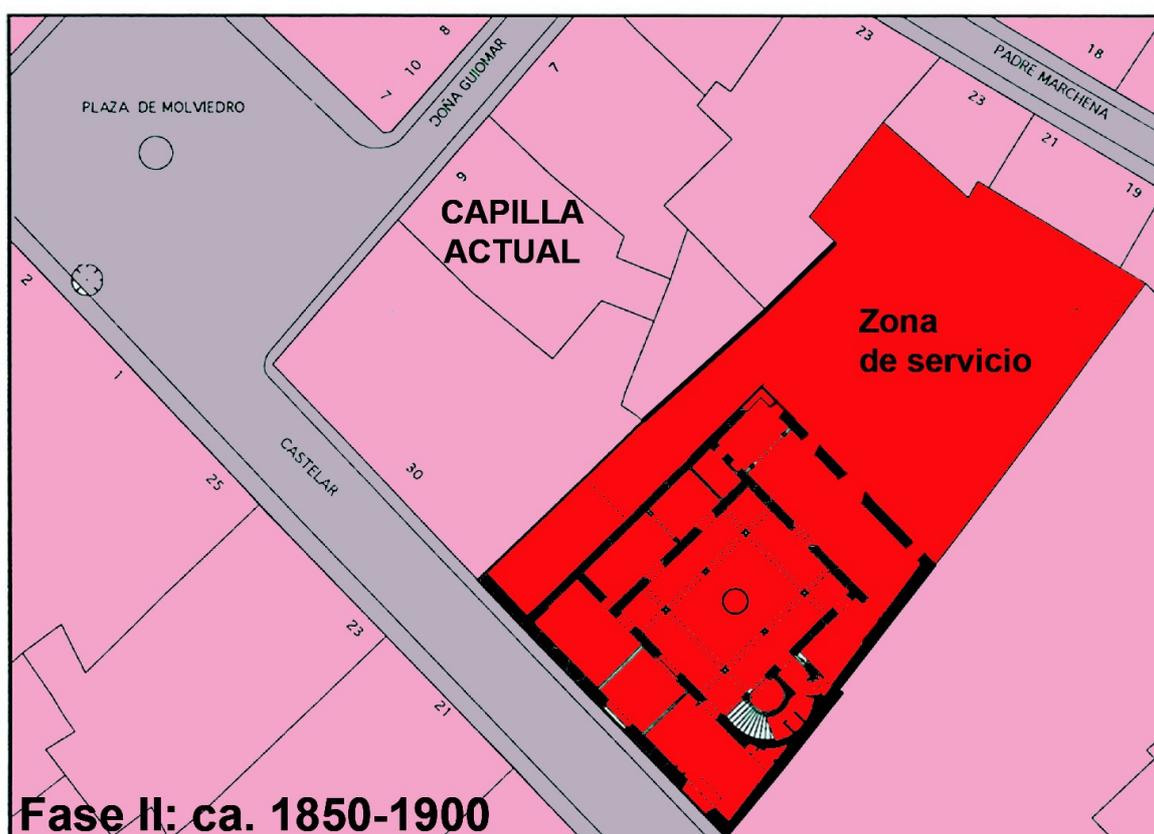
Figura 10. Casa de Castelar nº 26 durante la Fase II (ca. 1850-1900).

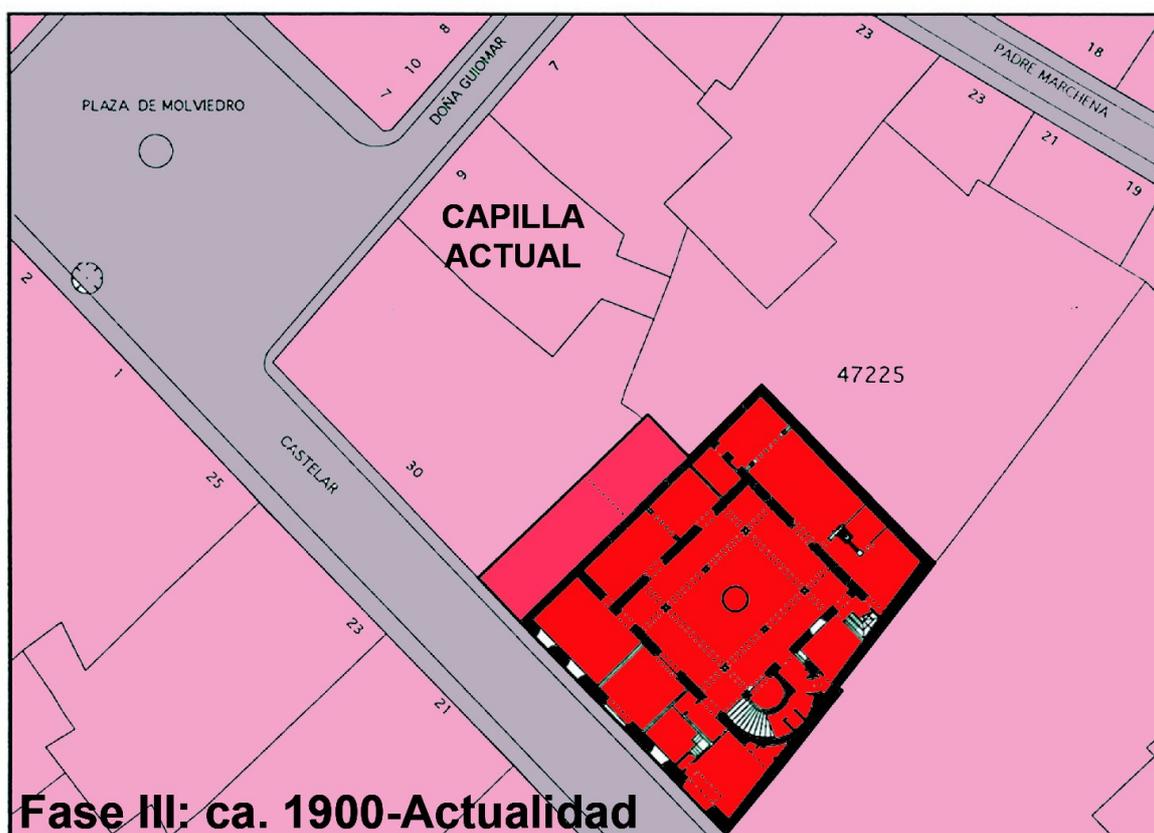
Figura 11. Casa de Castelar nº 26 durante la Fase III (ca. 1900/1930-hoy día).

Fase III (ca. 1900/1930-actualidad). Ajustada esencialmente a la edificación de tipo 3 en sus inicios, acoge también todas las reformas, reparachos e incluso destrucciones posteriores hasta el día de hoy (Fig. 11).
