ANUARIO ARQUEOLÓGICO DE ANDALUCÍA 2015

INTERVENCIÓN ARQUEOLÓGICA PREVENTIVA. CONTROL ARQUEOLOGICO DE LOS MOVIMIENTOS DE TIERRA EN UN SOLAR SITO EN C/ CARRERAS Nº 46-A. ÉCIJA. SEVILLA.

CARMEN ROMERO PAREDES

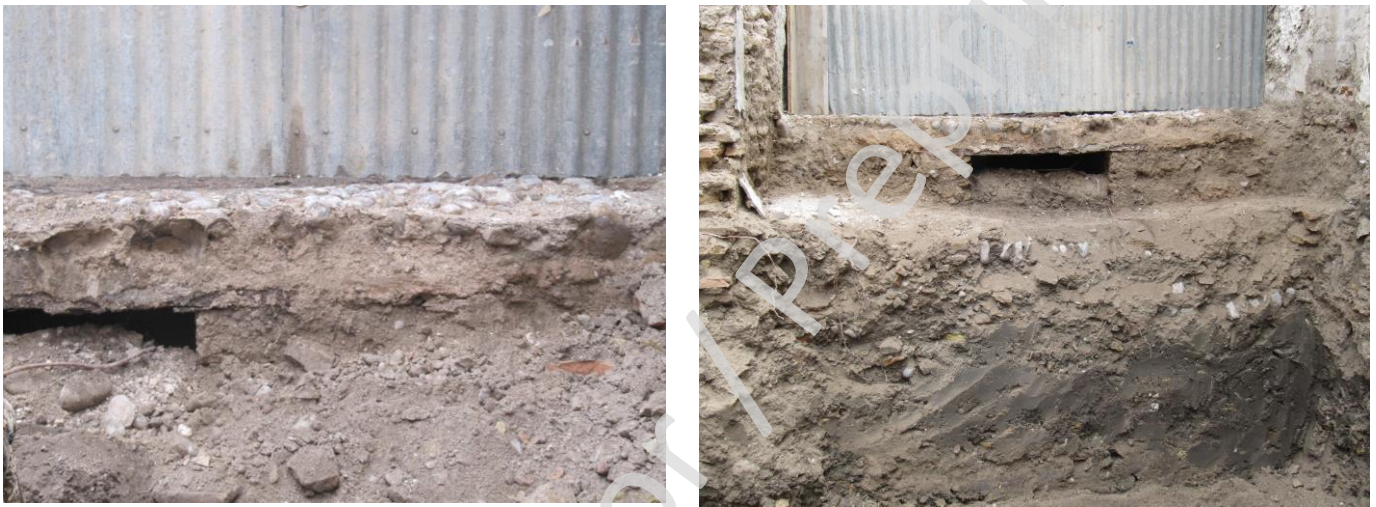
Fig. 1 y 2 Restos de calle empedrada en la trasera

Una vez el solar fue demolido se apreciaba una gran diferencia de cotas entre la trasera de la parcela y la línea de fachada de la misma, una vez que se comienzan los trabajos de limpieza y desmonte, se aprecia que paralela a la medianería trasera (oeste) discurría una calle empedrada², que fue anexionada a la parcela y quedó inserta en zona del patio de la misma.

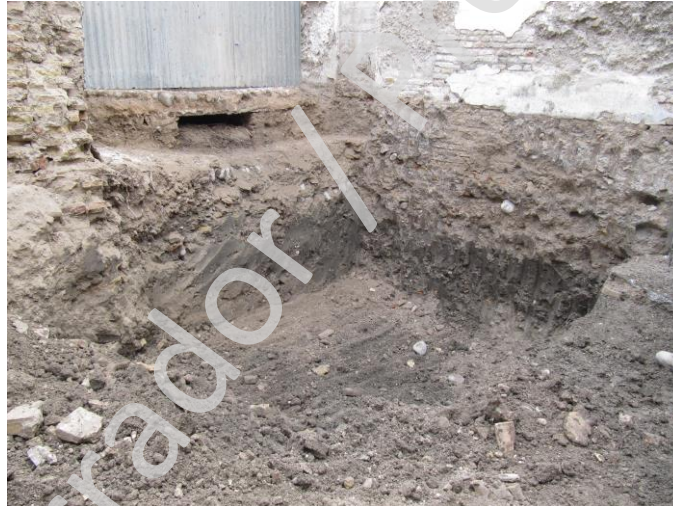
Fig. 3. Vaciado para piscina

unifamiliar desarrollada en dos plantas y con un patio trasero donde se sitúa una pequeña piscina, para cuya ejecución se ha realizado una excavación de 4'90x 2'20x (1'55/1'30) mts. Bajo rasante.

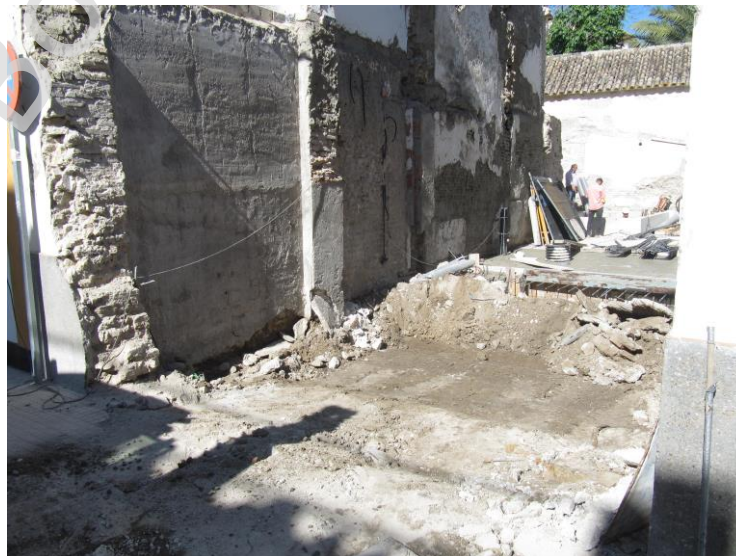
Fig. 4. Vista del solar tras la finalización de los trabajos.
