ANUARIO ARQUEOLÓGICO DE ANDALUCÍA 2016

FRANCISCO MONJE RUIZ
JUAN GARCÍA WAGNER

Resumen: En este artículo se presenta el resultado obtenido en la Actividad Arqueológica Preventiva, Análisis de Estructuras Emergentes, llevada a cabo en la calle Redonda de Miradores nº 22 de Úbeda, Jaén, durante el mes de Mayo de 2016. En esta intervención pudimos estudiar la secuencia estratigráfica de una torre perteneciente a la muralla de Úbeda y de la vivienda a ella adosada.

Francisco Monje Ruiz y Juan García Wagner
 ACTIVIDAD ARQUEOLÓGICA PREVENTIVA EN CALLE REDONDA DE MIRADORES, 22 ÚBEDA (JAÉN)

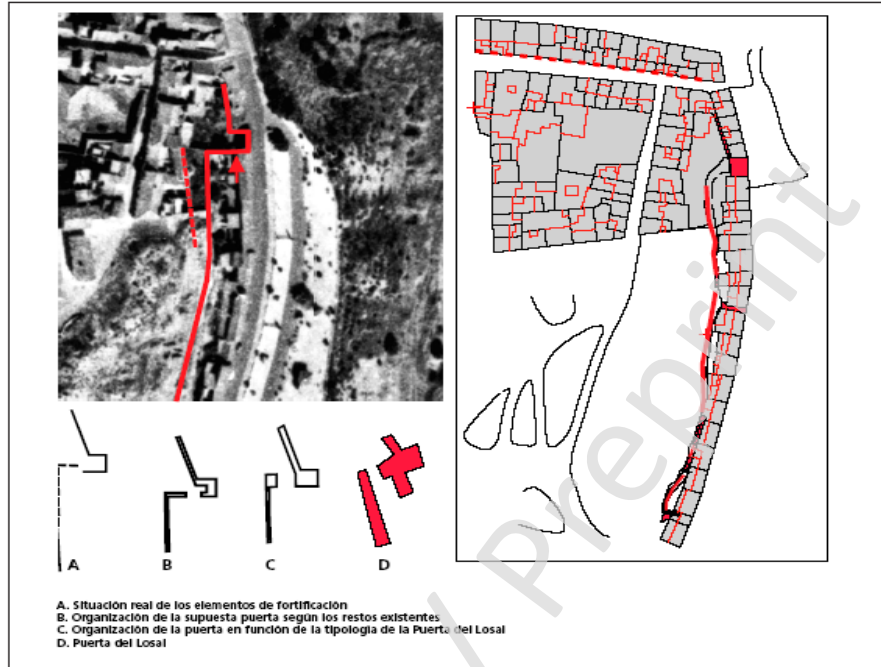
Figura 1

- **FIGURA 1.** ENCUESTRO NORDESTE DE LOS RECINTOS URBANO Y DEL ALCÁZAR.
- **FIGURA 2.** TRAZADO DE LA MURALLA Y PARTE POSTERIOR DE LAS CASAS.
- **FIGURA 3.** CASCO HISTÓRICO Y CIUDAD ACUAL. LA MURALLA DE LA SALUDEJA Y EL ALCÁZAR.
- **FIGURA 4.** PARCELAS RELACIONADAS CON LA LÍNEA DE MURALLA.
